航空事故調査報告書
個人所属
ベル式206L-3型JA6059
愛知県海部郡木曾岬干拓地
平成3年7月29日

平成4年4月16日

航空事故調査委員会議決

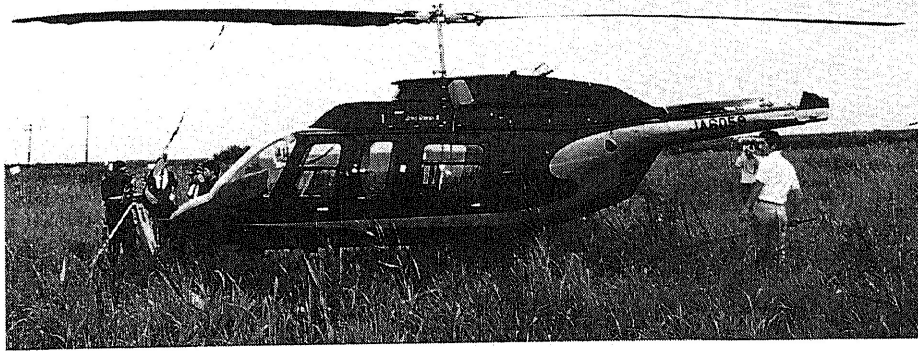
写真1 事故機

機体が停止した時の計器の指示は、トルクが0、N1が64～65%、T.O.Tが570度Cであった。燃料バルブを閉としてエンジンを停止し、機体外に出たところテール・ブームがメイン・ロータで切断されていた。

破 損

切 断

後部取付部損傷

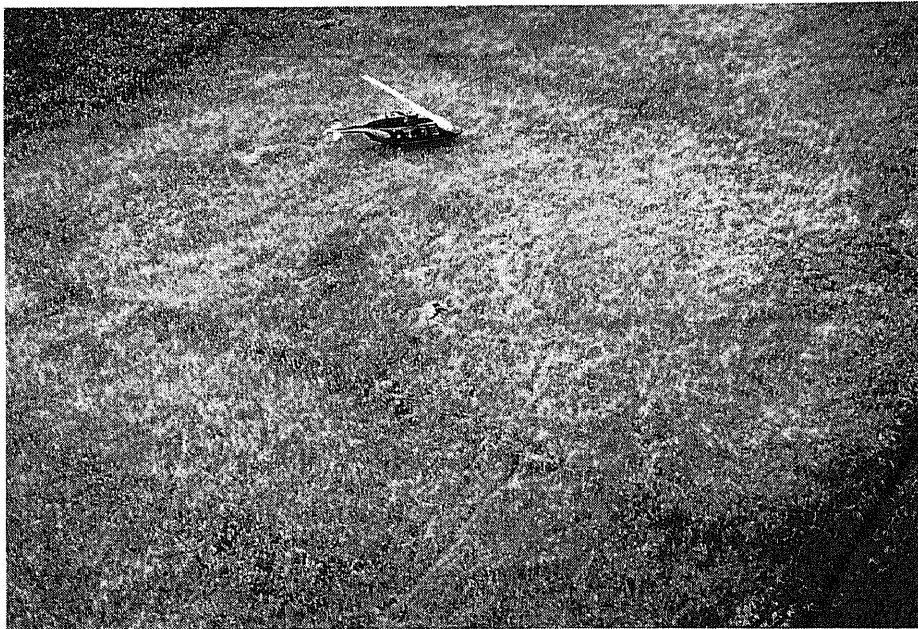
写真2 事故現場の状況

左席の操縦士は、この時点で異常を感じ自分側のツイスト・グリップがフル・パワー位置にあることを確認するとともに、デュアル回転計の指針が針割れ状態にあることを視認し、エンジンに異常が発生したと思って、機長と操縦を交代してオートロテーション・ランディングを行った。このとき速度は約60ノット、メイン・ロータの回転は緑マーク内にあったので、引き続き降下して着陸地点に近づき機体をフレアさせて減速し、速度約15ノットで機体の沈みを止めるためコレクティブ・ピッチを使用した。接地前に使い切り、機体はハードランディングしてバウンドし、前方約3メートルのところで停止した。

3.1.5 操縦士は、自ら操縦してオートロテーション・ランディングを行ったが、オートロテーション・ランディングを予期していなかったこと、着陸地域が高さ約1メートルの草地で高度判定が困難であったこと及び当時風が弱く操作が困難であったことから、コレクティブ・ピッチ・フレアーの操作に適切を欠き、接地前にコレクティブ・ピッチを使い切り、同機はハードランディングしてメイン・ロータで尾部を切断したものと推定される。
