航空事故調査報告書
菱和式つばさW1-1-G25B型超軽量動力機
茨城県下館市
平成3年10月17日

平成4年3月19日

航空事故調査委員会議決

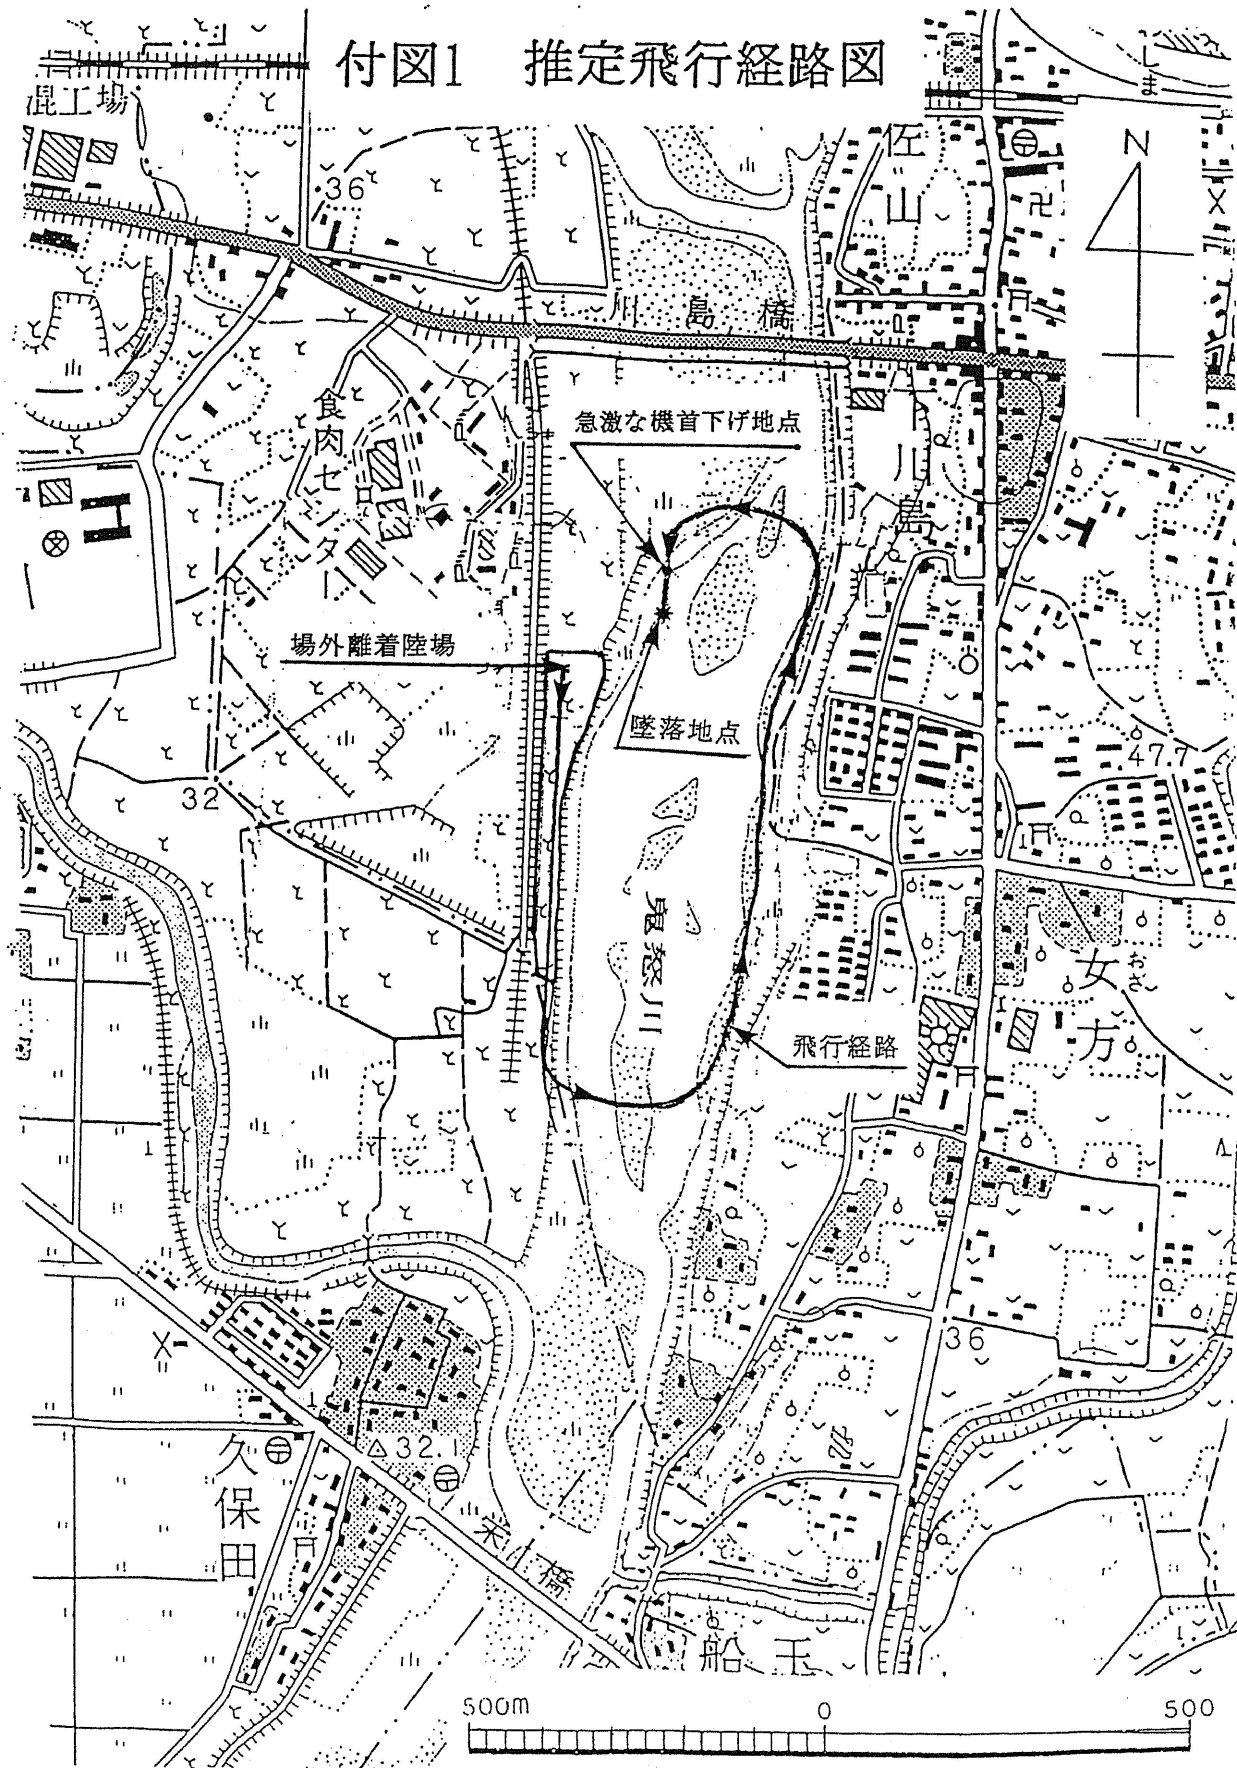
付図1 推定飛行経路図

同機は、12時30分ごろ、離着陸場から南方に向かって離陸し対地高度約50メートルで場周経路の左クロス・ウインド・レグを経て滑走路東側のダウン・ウインド・レグに入り徐々に上昇しながらベース・レグに入った。同機は、ベース・レグの中程で急に機首を南方向に向けて直進飛行を始め、離着陸場北側末端の北東約150メートルの地点の対地高度100～150メートルの上空で上昇姿勢をとった後、急激な機首下げ姿勢となった。地上でこの様子を見て同機が失速に入ったと判断し、同機に操縦桿を引き姿勢の回復を図るよう無線で送信した。しかし、同機の姿勢は変わらず、急激な機首下げ姿勢のまま降下を続けた。その後も繰り返し操縦桿を引くよう無線で送信し続けたが応答がなく、同機はそのまま真っすぐに鬼怒川河川敷に激突した。(付図1参照)

3.1.4 同機はベース・レグの中程付近で急に機首を南方に向けて直進飛行を始め、その後離着陸場の北側末端の北東約150メートルの地点の対地高度100～150メートル上空で上昇した後急激な機首下げ姿勢となっていることから、操縦者が練習の目的で意図して失速に入ったものと推定される。

3.1.5 これを目撃者していた指導員は、同機が失速に入ったと判断し、同機に対して操縦桿を引いて姿勢の回復を図るよう繰り返し無線で送信したが、応答がなく、操縦者は操縦桿をひく様子もなく同機は急激な機首下げ姿勢のまま鬼怒川河川敷に墜落したとのことであるので、操縦の知識、技量ともに乏しく、また、失速の知識も経験もない操縦者が失速時に自機の姿勢が分からなくなり、機首を過度に押さえたまま急降下し墜落したものと推定される。

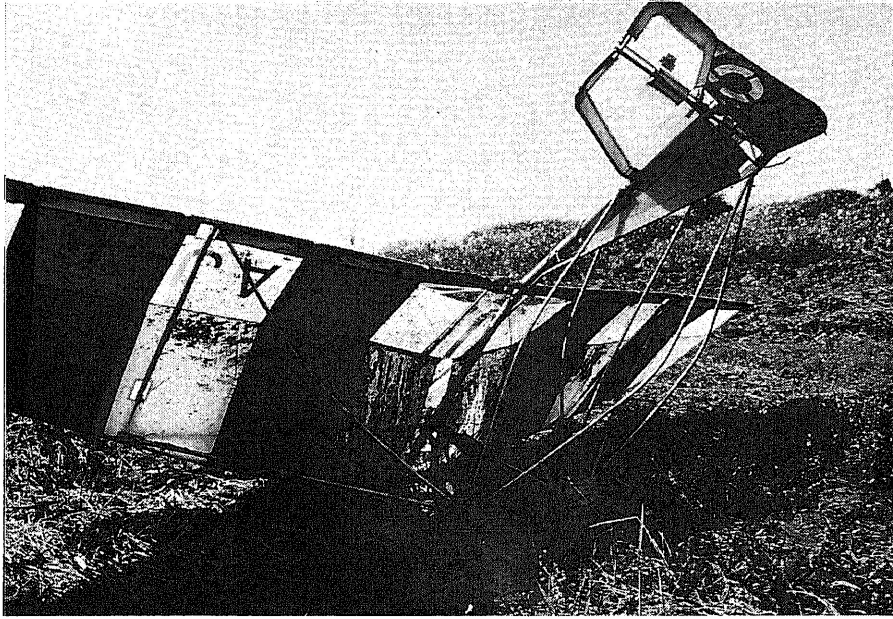
事故機

大 破

胴 体 破 損

エンジン 破 損

プロペラ 破 損
