航空事故調査報告書
日本農林ヘリコプター株式会社所属
エアロスパシアル式AS350B型 J A 9 3 1 5
長野県飯山市
平成2年1月27日

平成4年5月21日
航空事故調査委員会議決
委員長 竹内和之
委員 吉末幹昌
委員 宮内恒幸
委員 東 昭
委員 東 口 實

日本農林ヘリコプター株式会社所属エアロスパシアル式AS350B型JA9315（回転翼航空機）は、平成2年1月27日、報道取材のため長野県飯山市の戸狩野沢温泉駅付近上空を飛行中突然エンジンが停止し、09時59分ごろ墜落した。

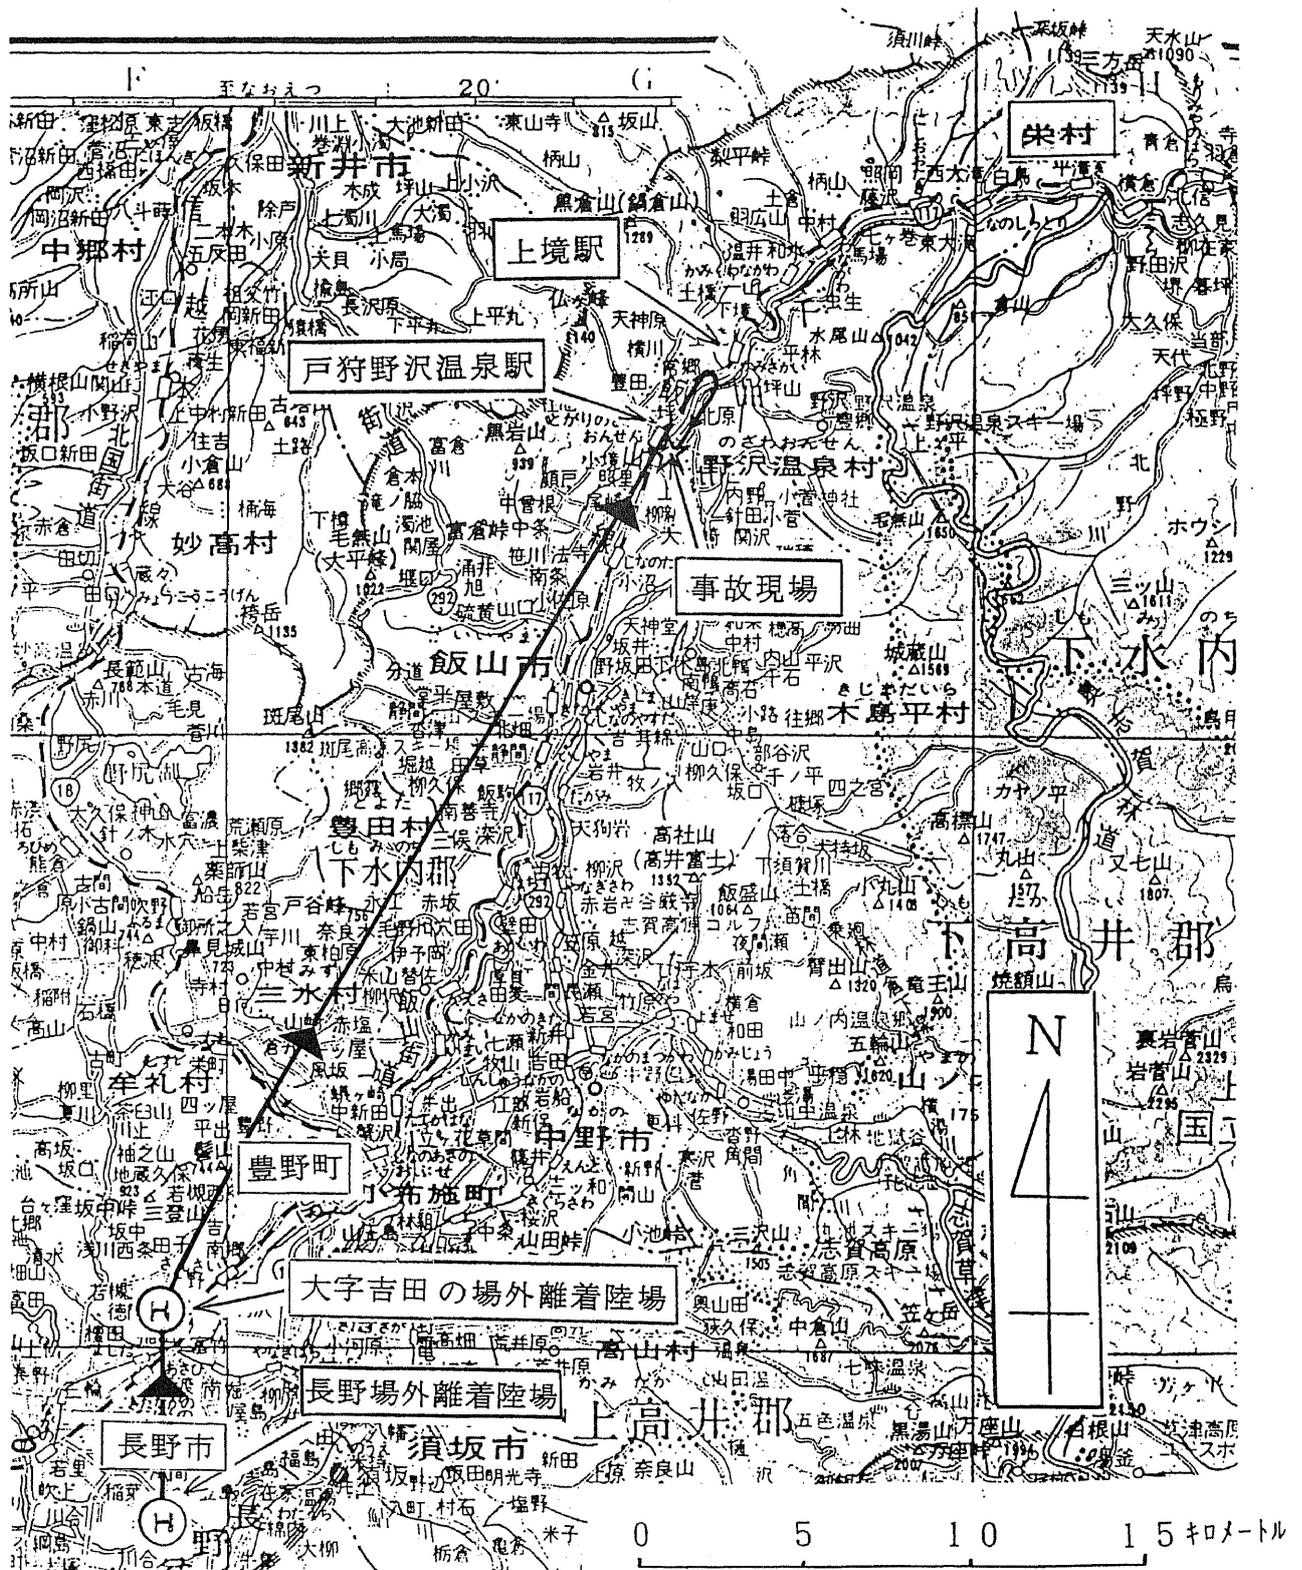
付図1 推定飛行経路

帰路は、千曲川上空を速度約50ノットで南下した。戸狩野沢温泉駅付近にきたところ同駅南側構内にラッセル車を認めたのでこれも取材することにした。当時の同駅付近の降雪は雪崩現場に比べて弱く、視程は約1キロメートルまで回復して飛行に支障はなかった。ラッセル車が右横に見える位置になった時にカメラマンが旋回を指示したので、ラッセル車を中心にして対地高度約250フィート、速度約50ノットで右旋回を開始した。カメラマンがビデオ・カメラによる撮影を行い、2回目の旋回に入ったところ突然エンジンが停止し、メイン・ロータ回転数の低下を知らせる警報音が鳴ると同時に機体が降下した。目前に電線を認めたのでコレクティブ・ピッチ・レバーを引いて避けようとしたが避け切れず配電線及び電話線を切断し駐車場に墜落した。エンジンが停止するまで特に異常な振動や音の発生は認められなかった。（付図1及び写真1参照）

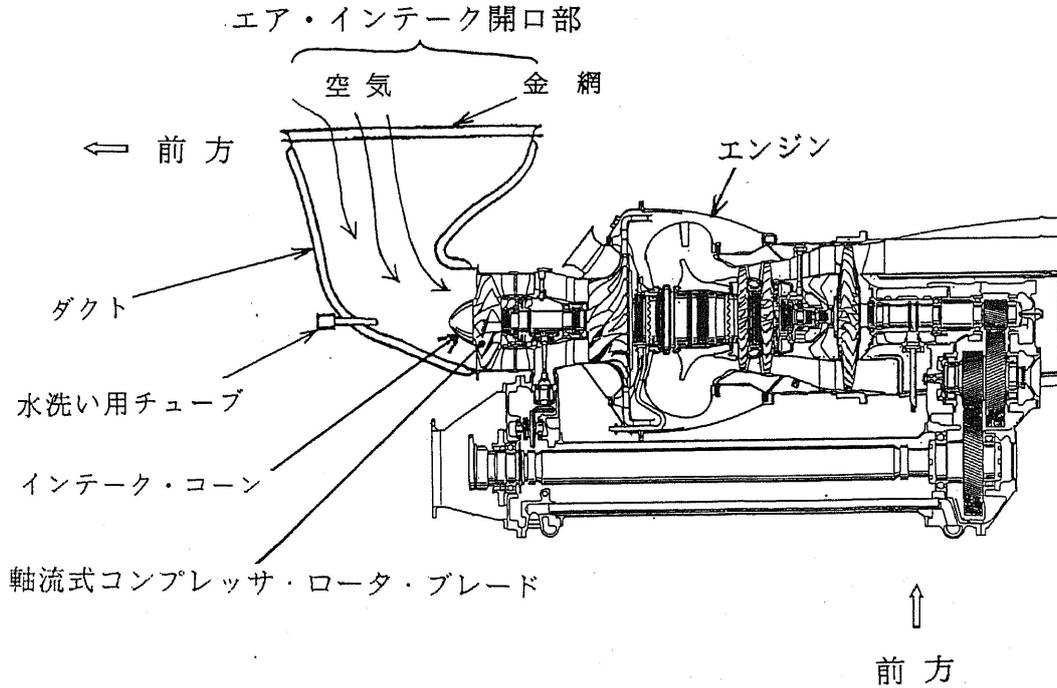
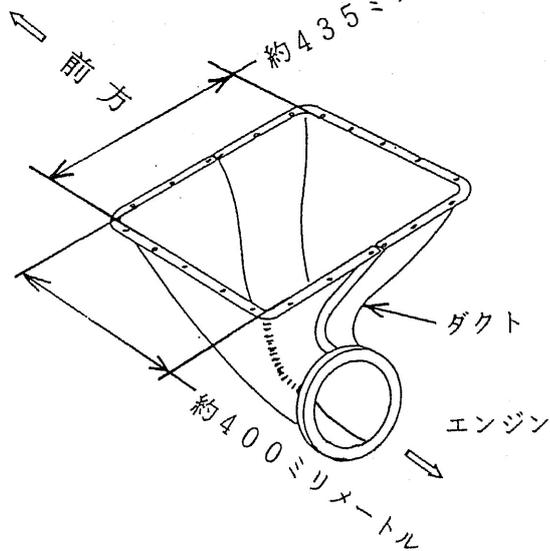
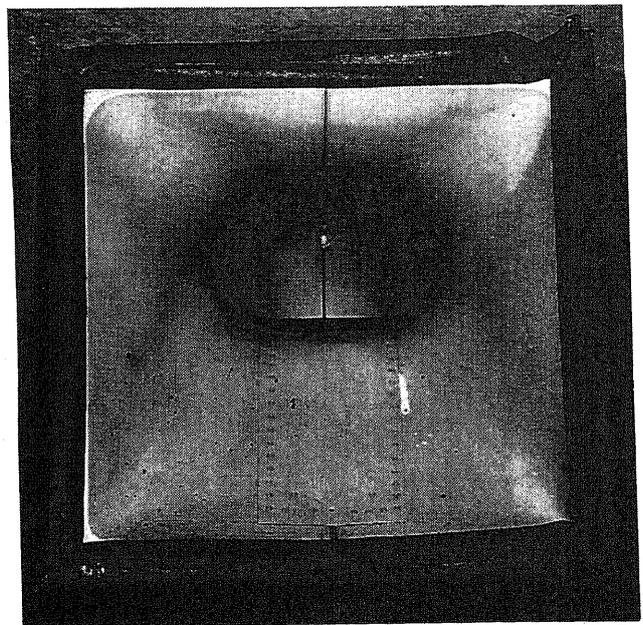
付図2 エア・インテーク構造

エア・インテーク開口部はメイン・ロータ・シャフト後方上向きに設けられており、金網（網目 約 6.5 ミリメートル）が張られている。空気は同開口部から入り、ラップ型に絞りこまれたエア・インテーク・ダクトを通してエンジン・コンプレッサ入口に達する。（付図 2 参照）

エア・インテーク 開口部

金網の網目 6.5ミリメートル

エア・インテーク開口部を上方から見た写真

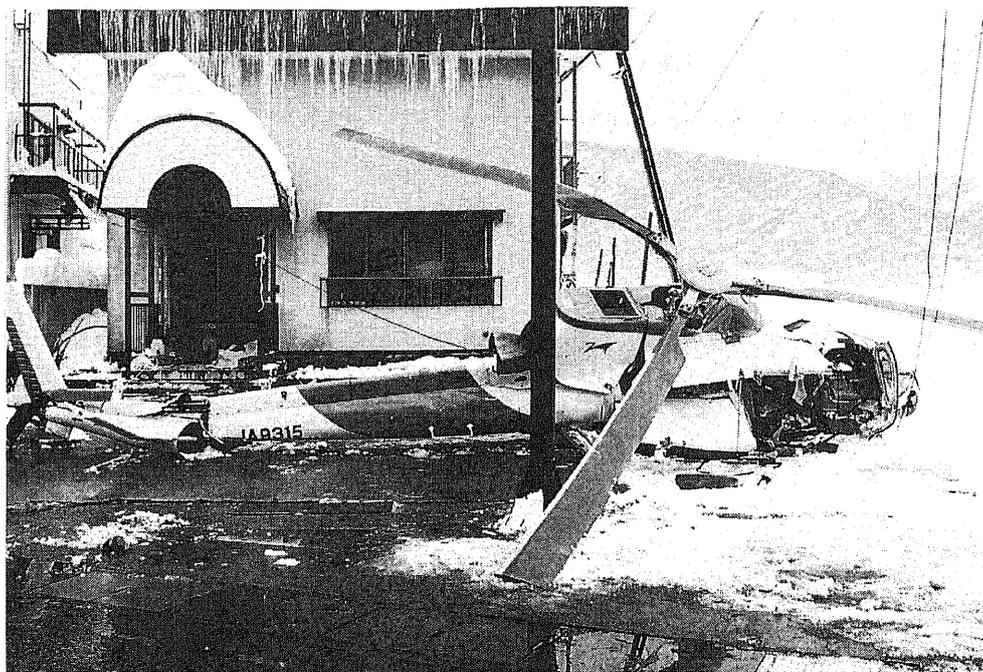
写真1 事故現場

3.1.4 機長の口述及び調査の結果から、同機は取材のため降雪下を飛行後、民家の散在するところで高度約 250 フィート、速度約 50 ノットで旋回飛行中にエンジンが停止し、高度が低下して目の電線を避け切れずにこれを切断しつつ墜落したものと推定される。

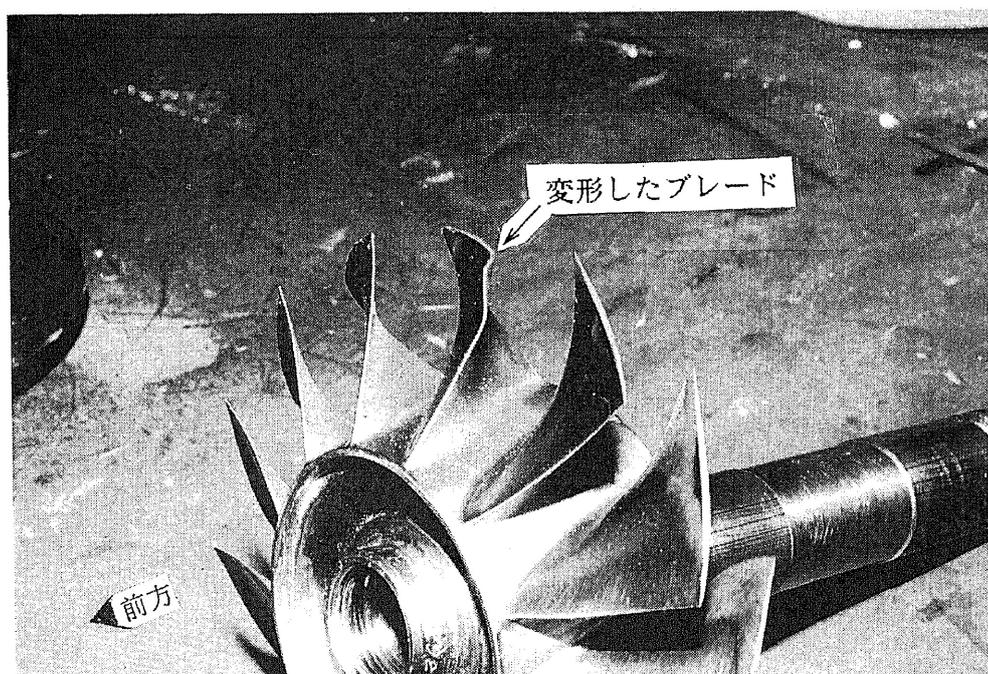
写真2 軸流式コンプレッサ・ロータ・ブレード

- (1) 同エンジンのコンプレッサは1段目が軸流式コンプレッサ、2段目が遠心式コンプレッサであり、軸流式コンプレッサ・ロータ・ブレード1枚の先端の前縁に変形が認められた。(付図2及び写真2参照)
- (2) フューエル・コントロール・ユニット及び関連するバルブ類並びにエア・ブリード・バルブ及び関連する信号系統に不具合は認められなかった。
- (3) インテーク・コーン防氷機能に異常は認められなかった。
- (4) 燃料フィルタに目詰まりは認められなかった。
- (5) 燃料を検査したところ水分の含有は認められなかった。

(2) 2.8.1 項に述べたように軸流式コンプレッサ・ロータ・ブレード 1 枚の先端の前縁に変形が認められたが、エンジンのそのほかの部分には異常が認められず、同ロータ・ブレード 1 枚を変形させた異物は氷であったことが考えられる。

- (3) 以上のことから、同機が降雪下を飛行中にエア・インテーク内に氷が発生し成長して、事故現場に来た時にはがれてエンジンに吸い込まれ、エンジンが停止したことが考えられる。
