航空事故調査報告書
B & A インタナショナル株式会社所属
ロビンソン式 R 2 2 Beta 型 J A 7 8 5 2
三重県松阪市
平成 3 年 1 2 月 2 8 日

平成 4 年 7 月 9 日

航空事故調査委員会議決

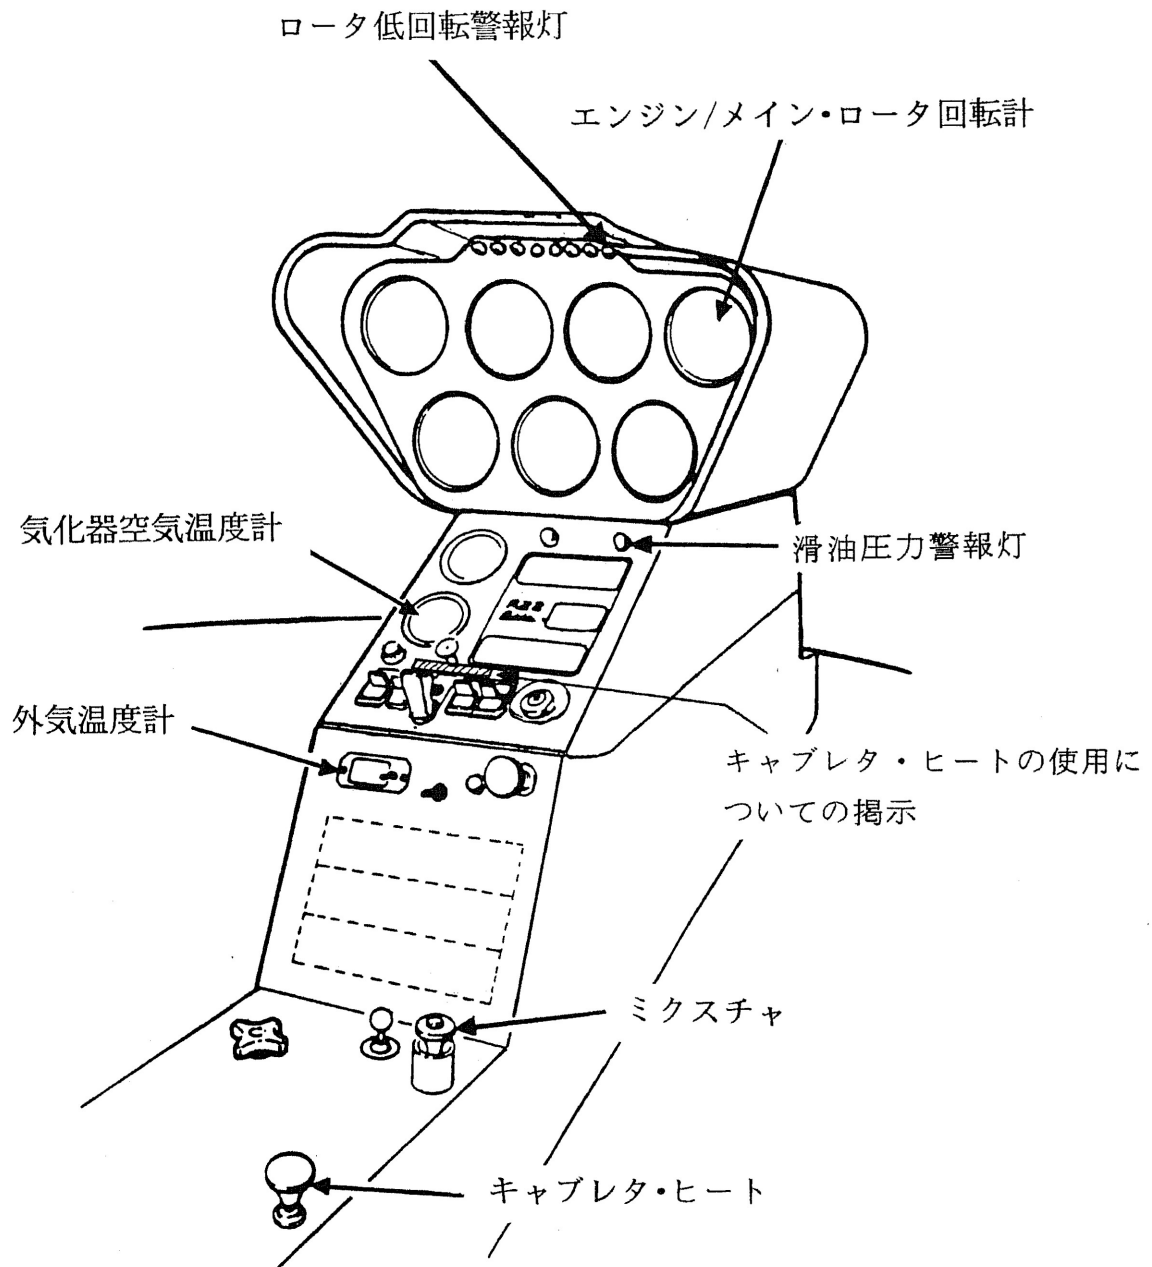
付図2 計器板及びペデスタル

同機の計器板の配置は付図2のとおりであり、パイロットがエンジンが停止したことを認識する手段としては、回転計の指示と滑油圧力警報灯の点灯がある。

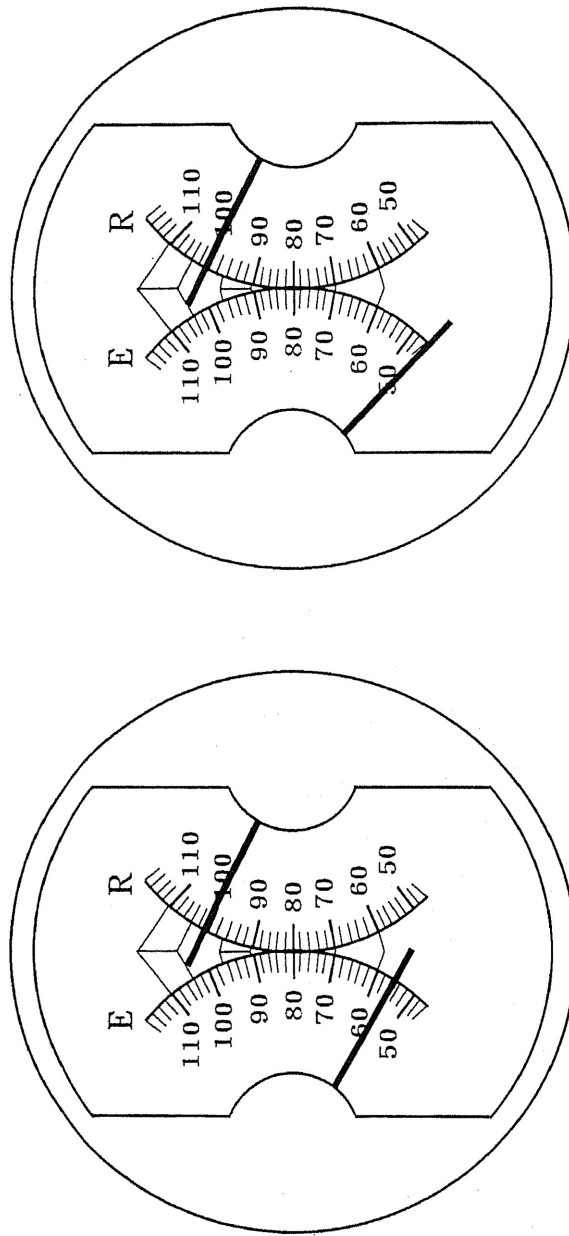
付図3 エンジン／メイン・ロータ回転計

なお、オートロテーション中の回転計の指示及びエンジンが停止したときの回転計の指示は、それぞれ付図3のa及びbに示したとおりであり、エンジンが停止したときの回転計の指示は最低目盛りの46%のやや下側を示す。

オートロテーション中、ツイスト・グリップを
アイドル側に保持したときのエンジンとメイン・
ロータ回転の指示

オートロテーション中、エンジンが停止
したときのエンジンとメイン・ロータ回
転の指示

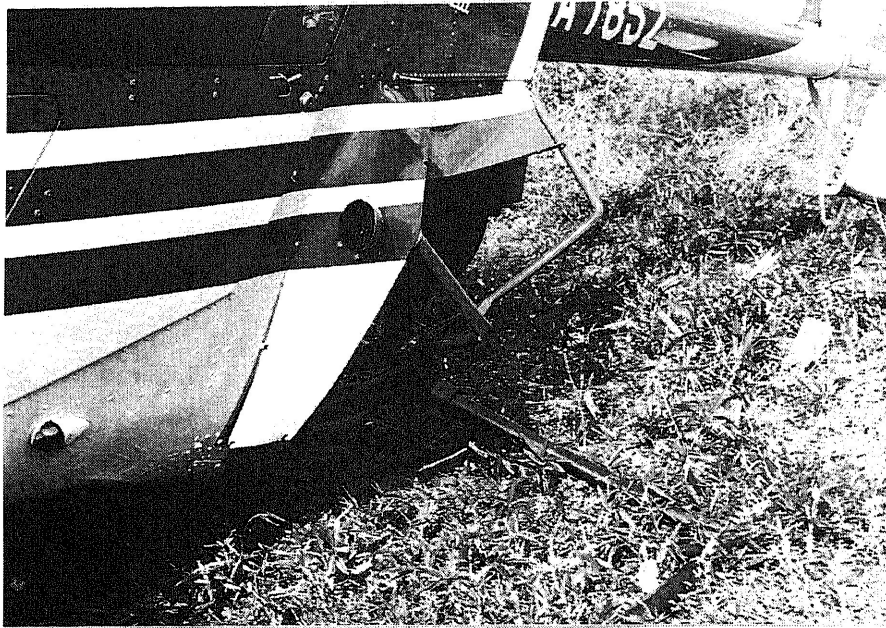
写真 胴体破損状況

胴 体	フレーム左下部破損
降着装置	クロスチューブ変形

(1) 胴体フレーム左側下部が破損していた。（写真参照）
