航空事故調査報告書
野崎産業株式会社所属
(熊本航空株式会社受託運航)
ソカタ式TB21型JA4108
熊本県天草郡大矢野町
平成3年9月20日

平成4年9月10日

航空事故調査委員会議決
委員長 竹内和之
委員 吉末幹昌
委員 宮内恒幸
委員 東 昭
委員 東 口 實

1.1 航空事故の概要

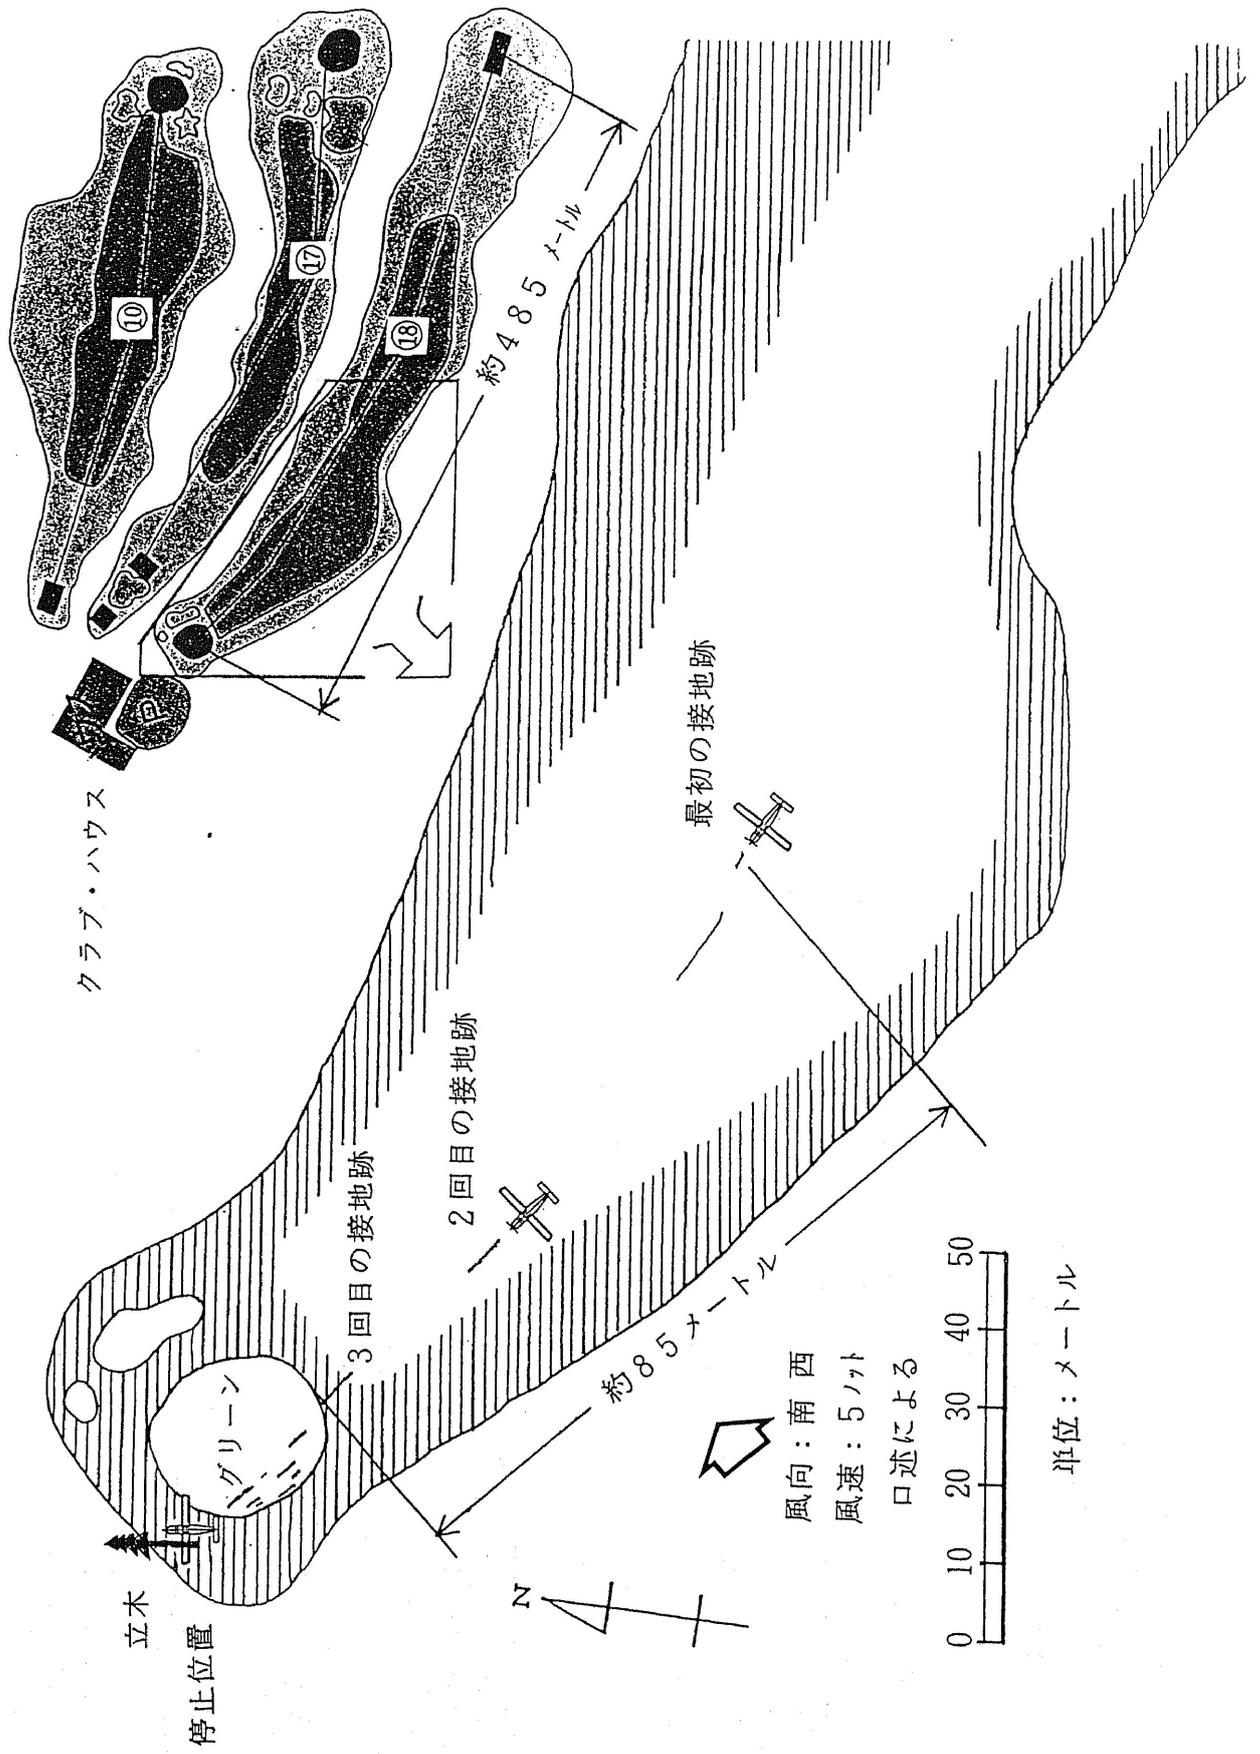
付図2 現場見取図

最終進入時、手前接地にならないよう高めの目測で進入したところ思ったより高度が高くなり、予定していた接地点を大きく越え、グリーン手前約85メートルのフェアウェイ上に接地、2回バウンドして左右に大きく揺れながら胴体で滑走し、グリーン左奥の立木に左主翼が衝突して停止した。

2.9.1 不時着したゴルフ場の18番ホールは、長さ約485メートルその内のフェアウェイ部分は約340メートルであり、傾斜が約7度の上りになっていた。(付図2参照)

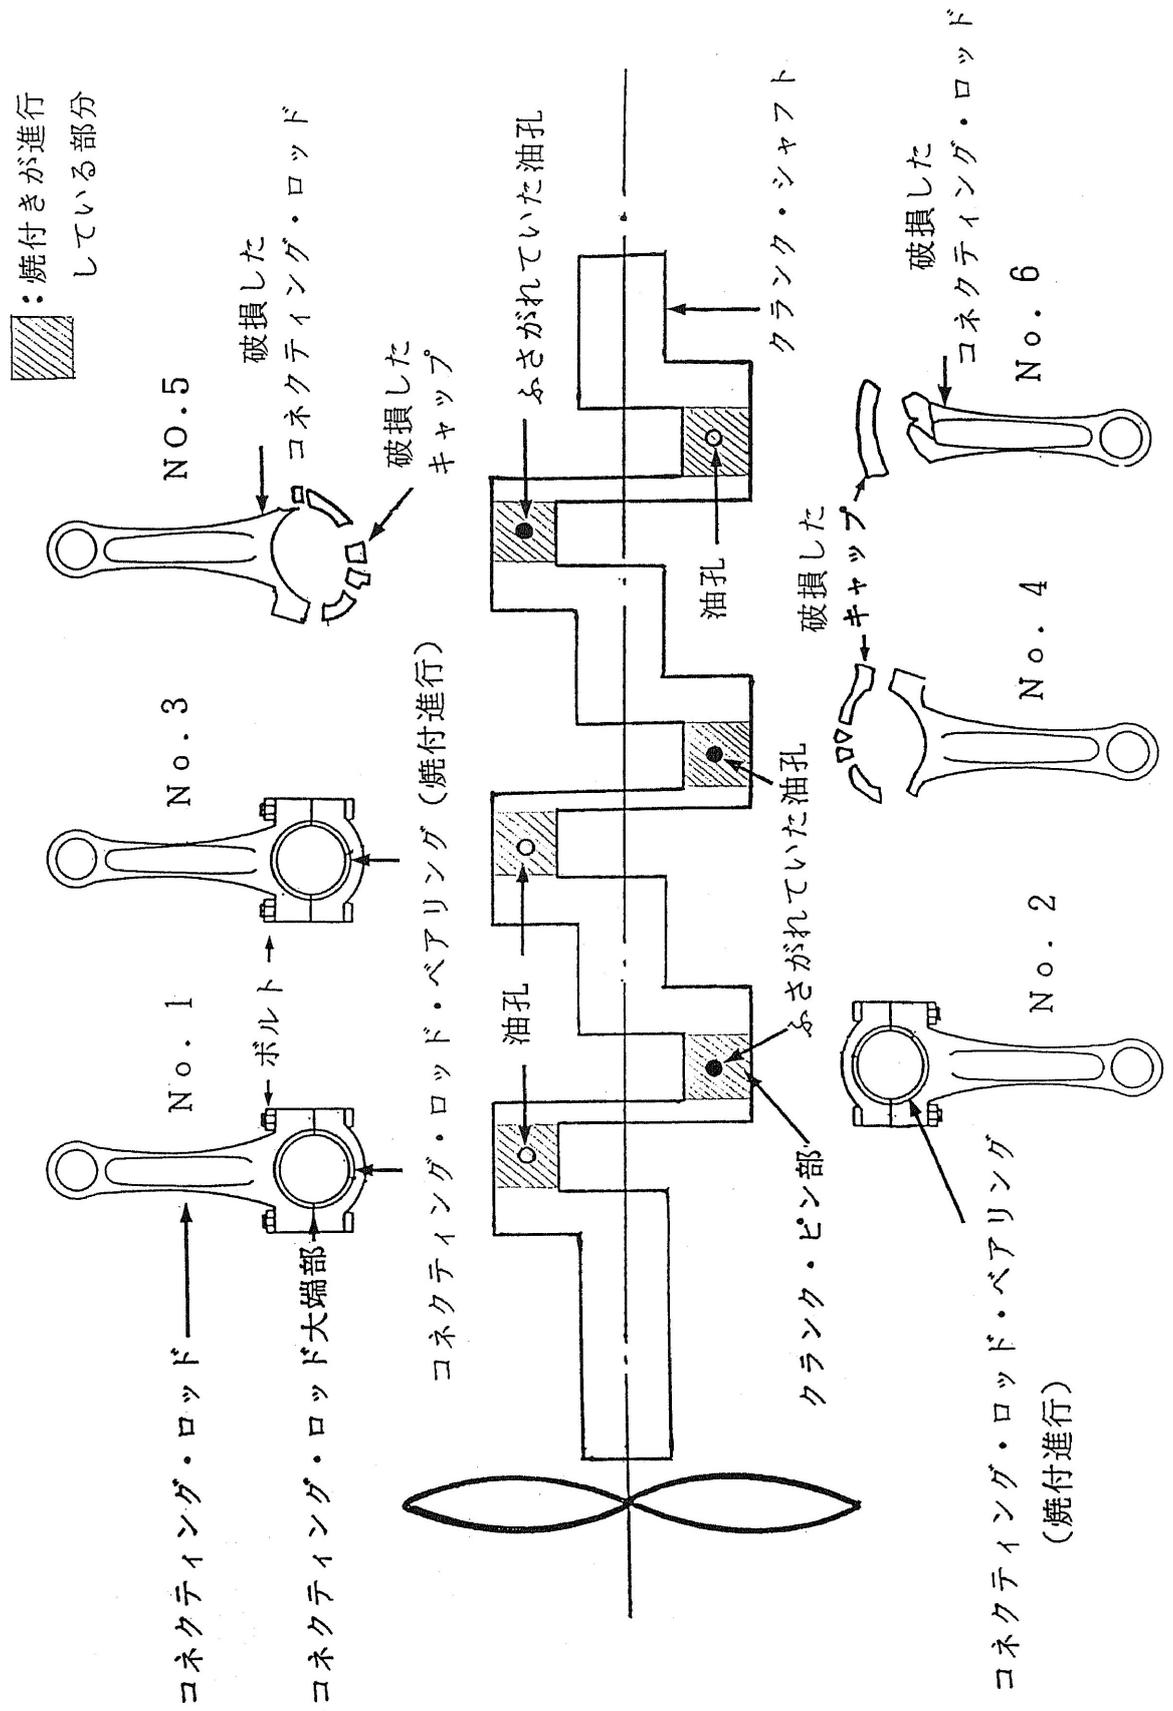
付図3 エンジン内部の損傷状況

クランク・ケース上部のNo. 4 シリンダ取り付け部付近に約7×3センチメートルの破孔(写真3、4参照)、同ケース下部のNo. 5 シリンダ取り付け部付近に約5×4センチメートルの破孔が生じていた。

エンジン部品	シリンダNo.	No.1	No.2	No.3	No.4	No.5	No.6
クランク・シャフトのクランク・ピン部		ピン部表面にコネクティング・ロッドのベアリング材が溶着、かじり傷あり。No.2の油孔が溶解したベアリング材で閉塞。			ピン部表面が過熱・焼損。No.4、No.5油孔が溶解したベアリング材で閉塞。		
コネクティング・ロッド		正常に組み付け。			大端部破断。ボルト破断。キャップ脱落・変形。		
コネクティング・ロッド・ベアリング		ベアリング表面が溶解・変形。焼き付きがかなり進行。			オイル・サンプル内に破損・変形した圧延状態のベアリング材あり。装着位置は特定できず。

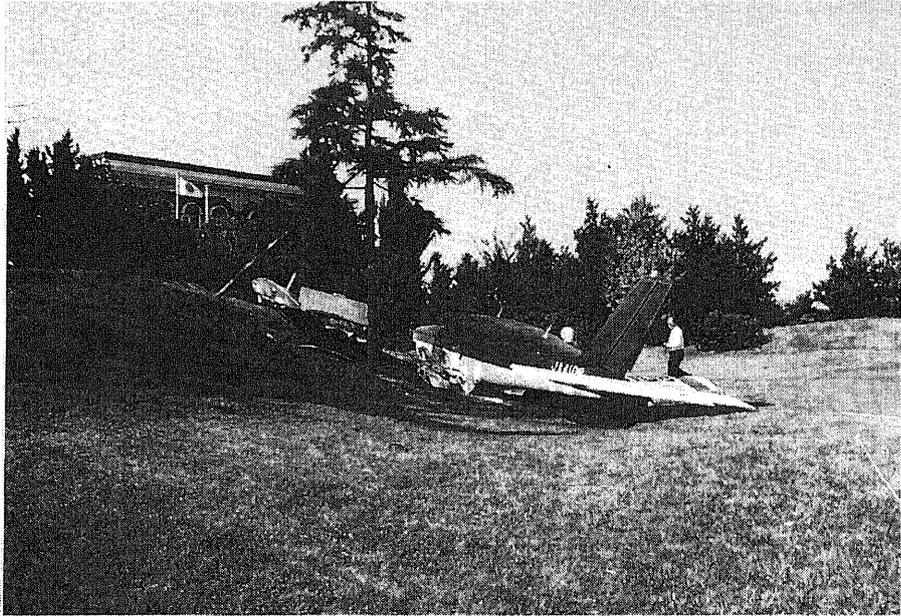
写真1 立木に衝突した事故機

3.1.6 同機は、グリーン手前約85メートルのフェアウェイ上に接地、2回バウンドして左右に大きく揺れながら胴体で滑走し、グリーン左奥の立木に左主翼を衝突させて機体が停止したものと推定される。

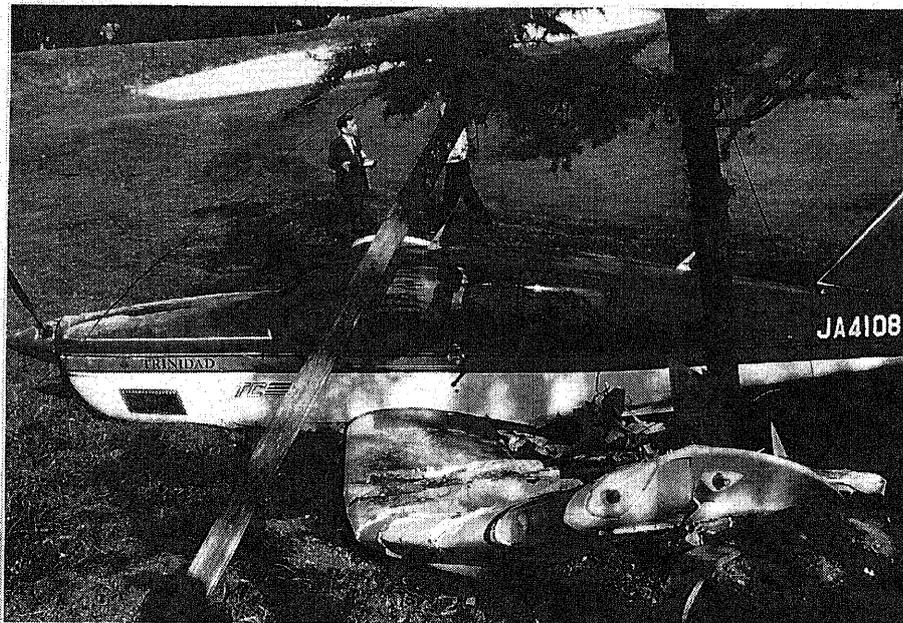
写真2 左主翼の破損状況

プロペラ	わん曲
エンジン	破 損 (2.8.2項参照)
エンジン・カウリング下部	破 損
前脚ドア、主脚ドア	破 損
胴体下部	破 損
左主翼	破 損 (写真2参照)
左右フラップ	破 損

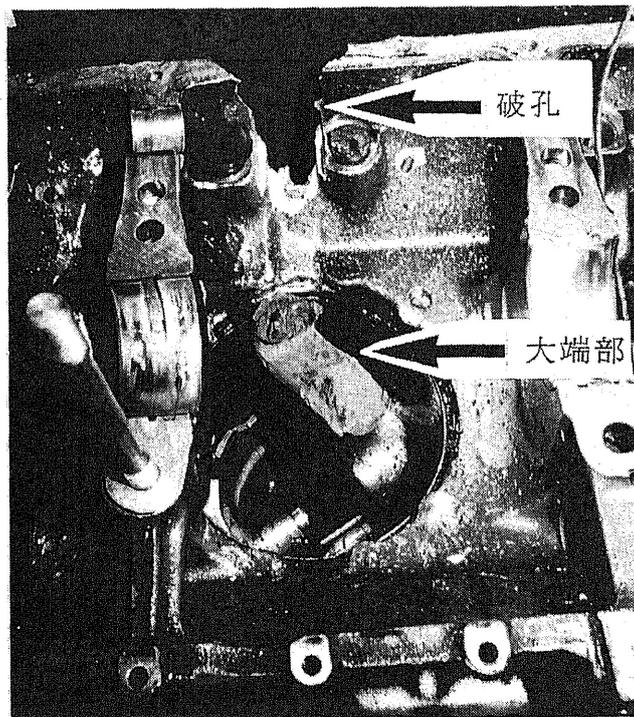
写真4 破損したNo.4シリンダの コネクティング・ロッド大端部 及びクランク・ケースの破孔

2.8.2項(5)に述べたようにオイル潤滑系統に異常が認められなかったことから、2.8.2項(2)に述べたNo. 4、5又は6のクランク・ピン部に焼き付きが発生、ベアリング材が溶解し、当該摺動部のクリアランスが過大となってオイル吐出量が増大して油圧が低下した。このため、コネクティング・ロッド大端部が破損、クランク・ケースに破孔を生じオイル漏れが起こって潤滑も悪化、エンジンの内部の一連の破損が進行した。

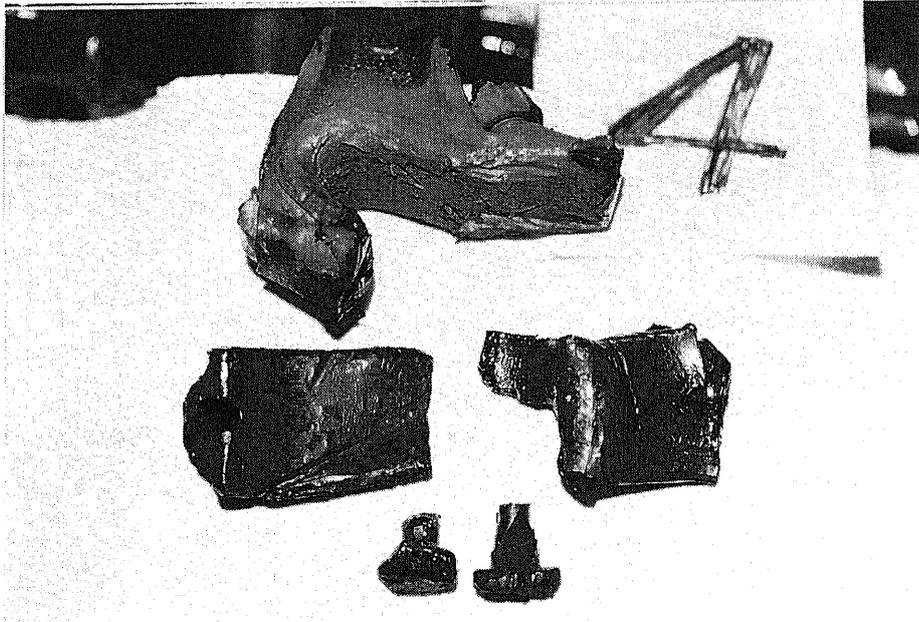
No. 4 コネクティング・ロッド大端部

写真5 破損したコネクティング・ロッド
