**航空事故調査報告書**  
**個人所 属**  
**セスナ式P210N型JA3871**  
**日向灘上空**  
**平成3年12月16日**

平成5年5月20日  
航空事故調査委員会議決  
委員長 竹内和之  
委員 吉末幹昌  
委員 宮内恒幸  
委員 東 昭  
委員 東 口 實

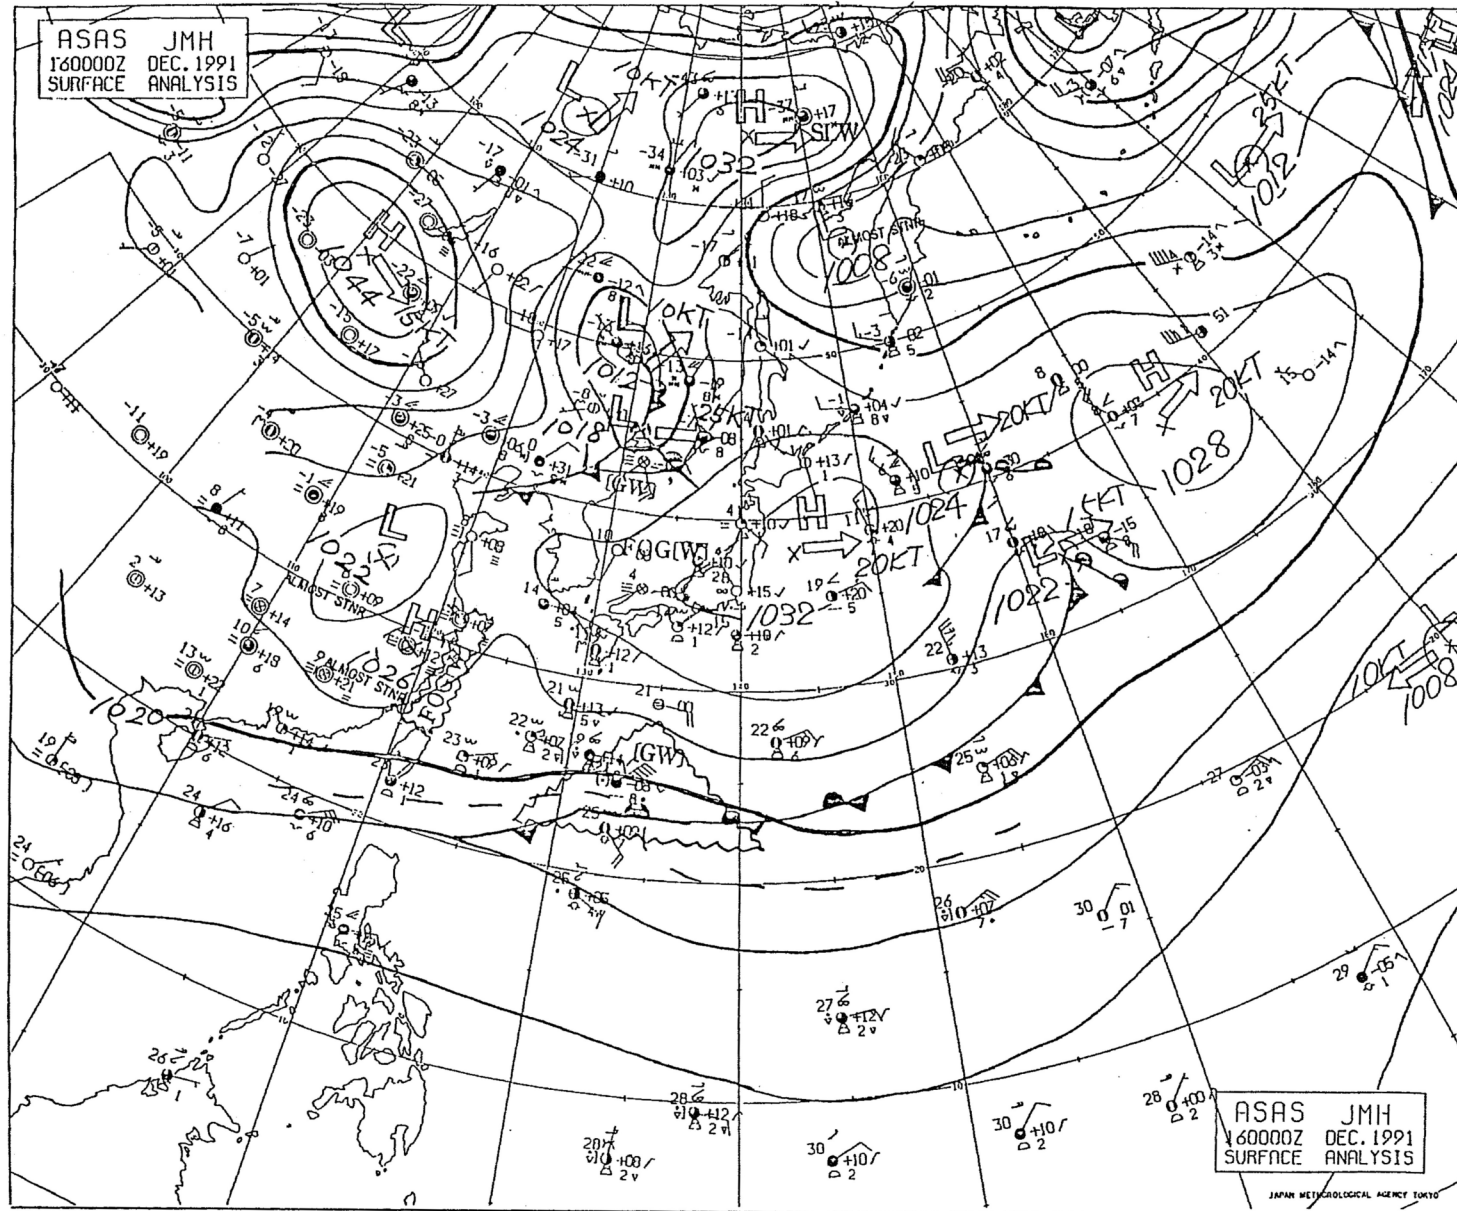
付図 1 - a 地上天気図 (09時00分)

アムール河中流には前線を伴った発達中の低気圧があつて、東へ進んでいる。一方、日本の東には高気圧があつて、東へ移動しており、その一部が日本付近を覆っている。

北海道と沖縄の一部で雨が降っている他は大体晴れている。

また、四国沖では波が高くなっており、気温は全国的に平年より2度から5度高くなっている。(付図1参照)

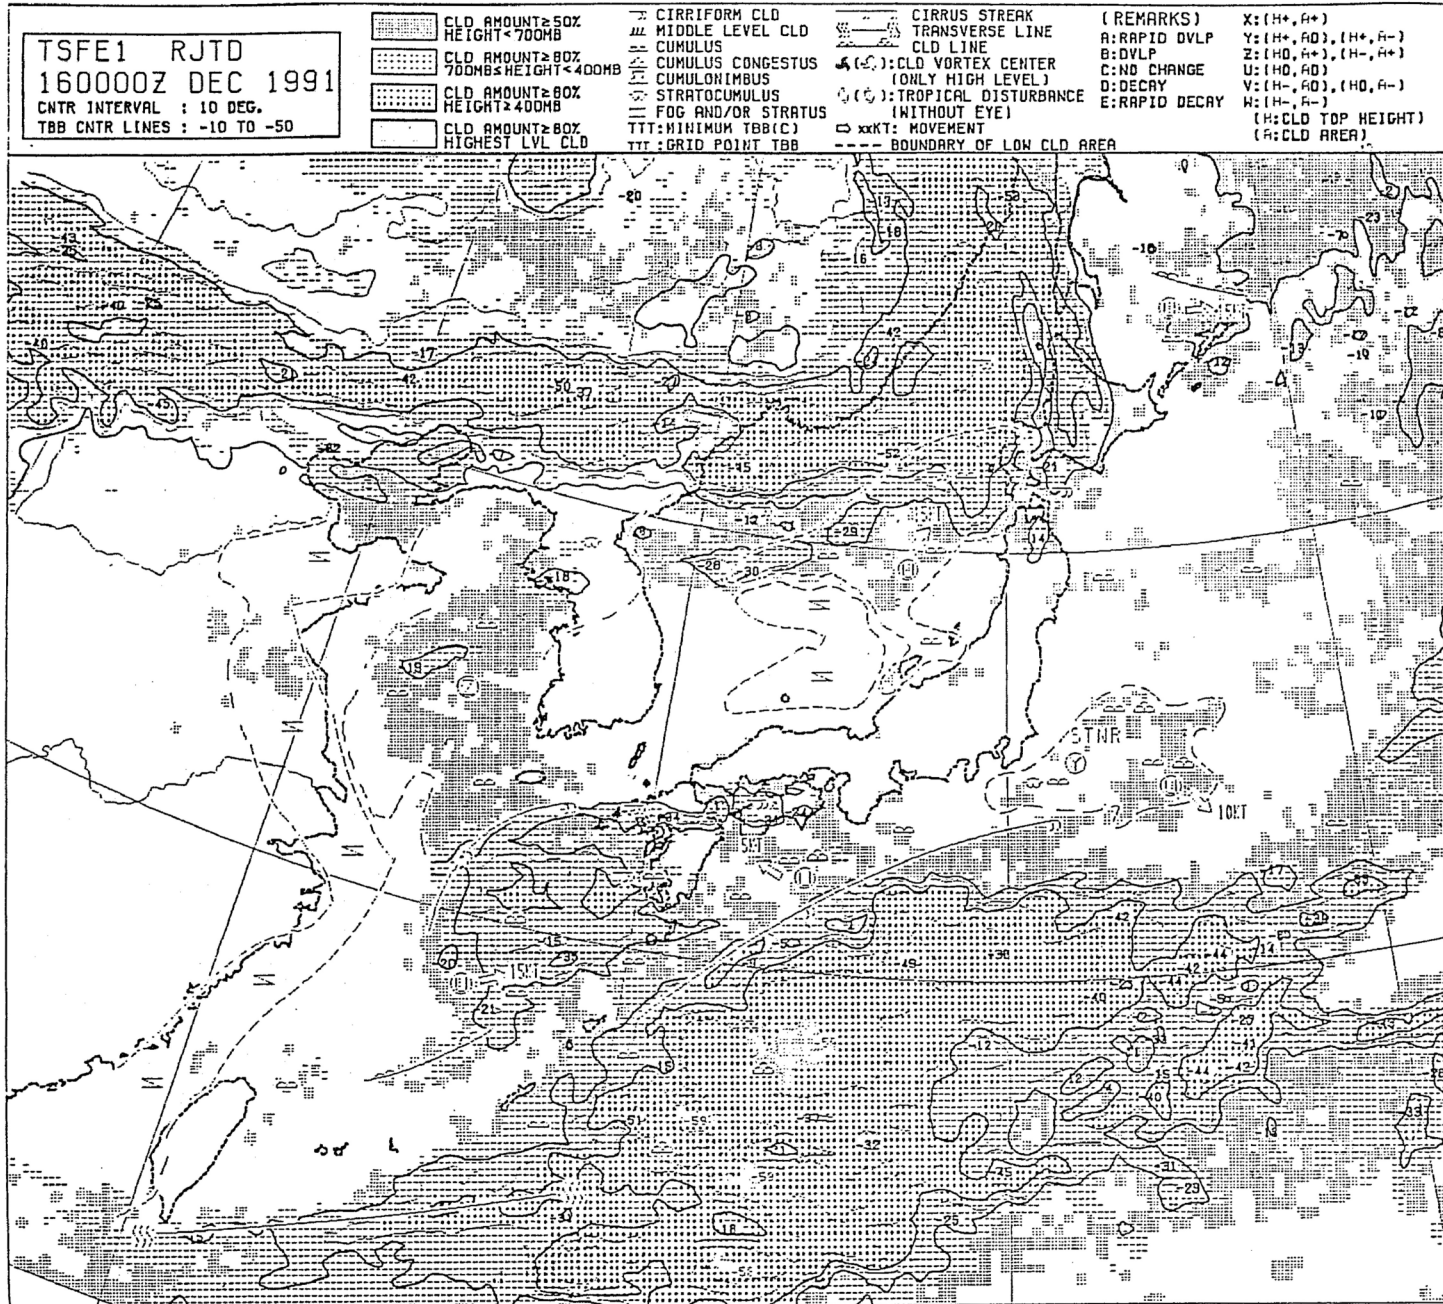
付図 2 - a 雲画像情報図 (09時00分)

当日09時00分及び15時00分の雲画像情報図及びレーダーエコー合成図によれば、日向灘から豊後水道にかけて、雄大積雲が10ノットの速度で北上している。(付図2及び3参照)
