航空事故調査報告書  
インペリアル航空株式会社所属  
ベル式206B型JA6085  
千葉県山武郡松尾町  
平成5年8月1日

平成5年10月7日  
航空事故調査委員会議決  
委員長 竹内和之  
委員 吉末幹昌  
委員 宮内恒幸  
委員 東口 實

インペリアル航空株式会社所属ベル式206B型JA6085(回転翼航空機)は、平成5年8月1日、薬剤散布のため千葉県山武郡松尾町付近を飛行中、06時20分ごろ電柱の支線に接触して同町小川の水田に墜落した。

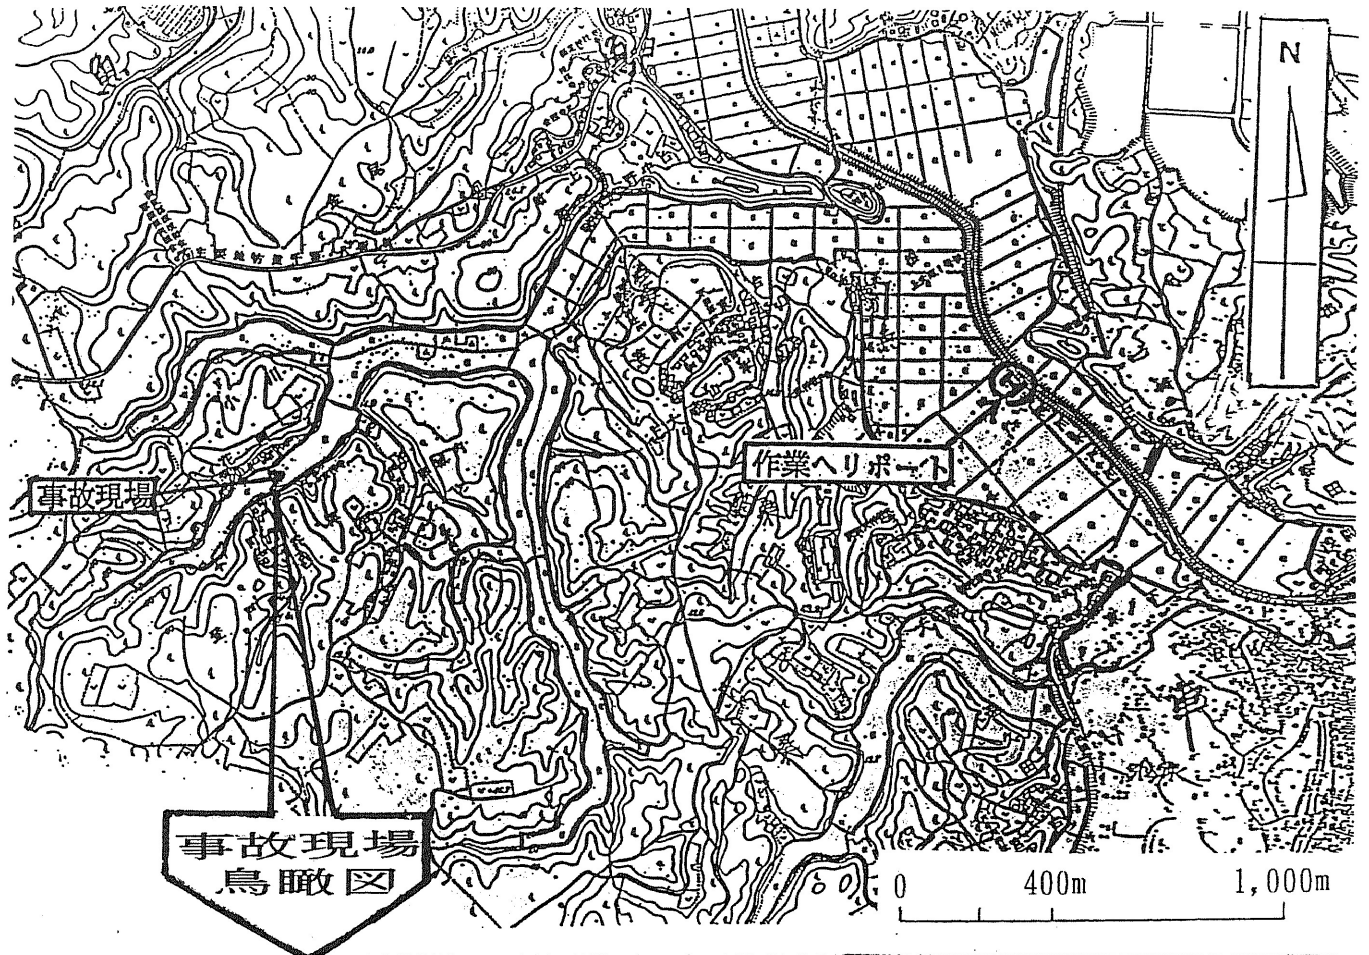
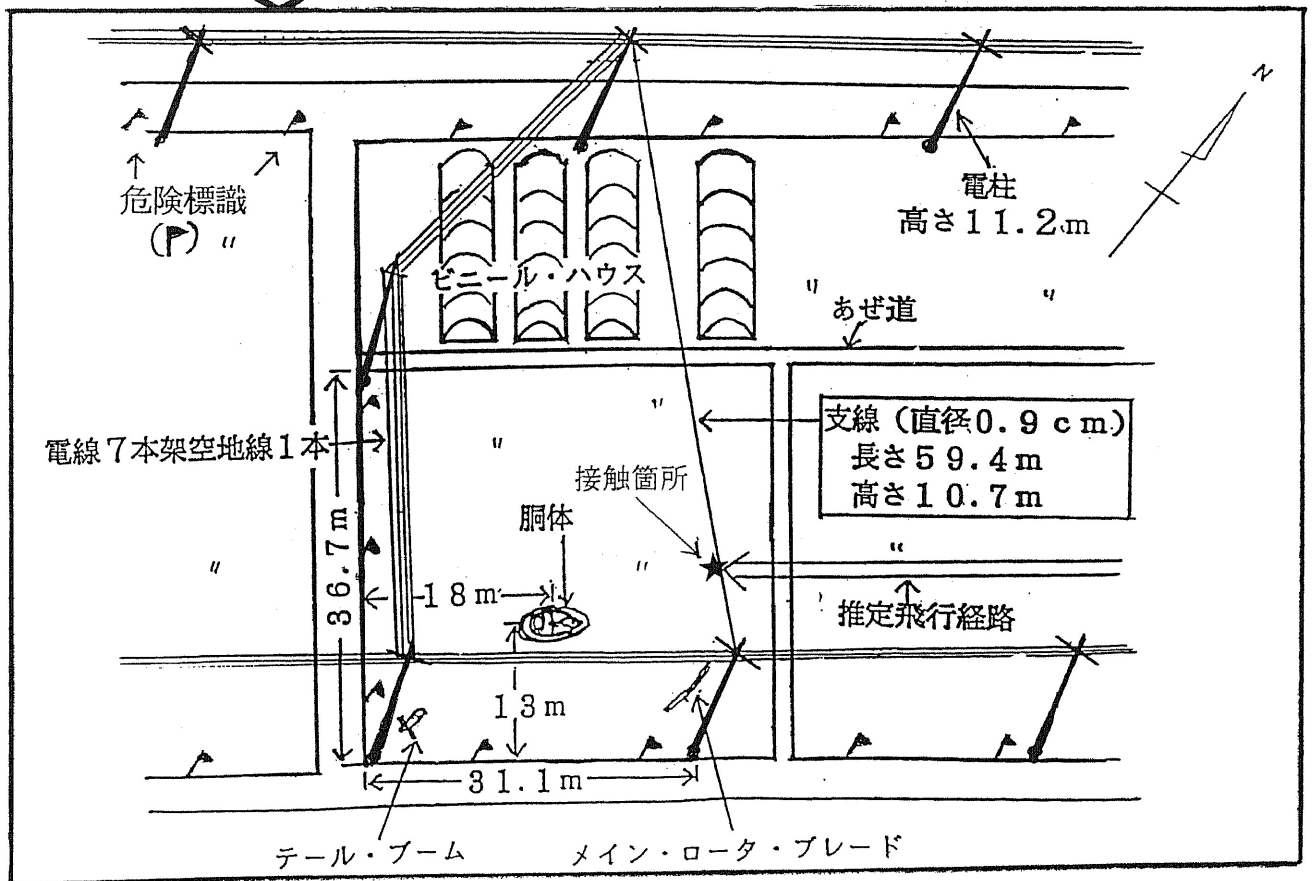
付図1 事故現場概要図

事故現場は、東西に延びる谷あいの長さ約700メートル幅約60メートルの谷津田で、水田の両側の道路には約30メートル間隔で電柱が設置されている。

その中央付近に水田を横切る横断道路があり、その道路沿いに電線等が8本張られている。横断道路の東側約30メートルのところに立てられている水田の両側の電柱と電柱との間に、直径約9ミリメートルの支線が10.7メートルの高さで水平に1本張られており、この支線に同機は接触した。この支線には危険標識は立てられていなかった。（付図1参照）

3.1.4 2.1項に述べたように、機長が現地で受領した散布地図には、事故が発生した支線のあることが記入されていなかったこと及び機長が、事故現場付近の地上からの事前調査を行っていなかったことから、機長は当該支線のあることを事前に知らなかったものと推定される。また、当日の確認飛行を高度300～500フィートと比較的高い高度で行っていること及び2.9項に述べたように、事故が発生した支線には危険標識が立てられていなかったことから、機長は同支線の飛行方向前方約30メートルの横断道路上に張られていた8本の電線に気をとられ、当時弱い霧雨が降っていたことも関与して、同支線に気付かなかつたものと推定される。

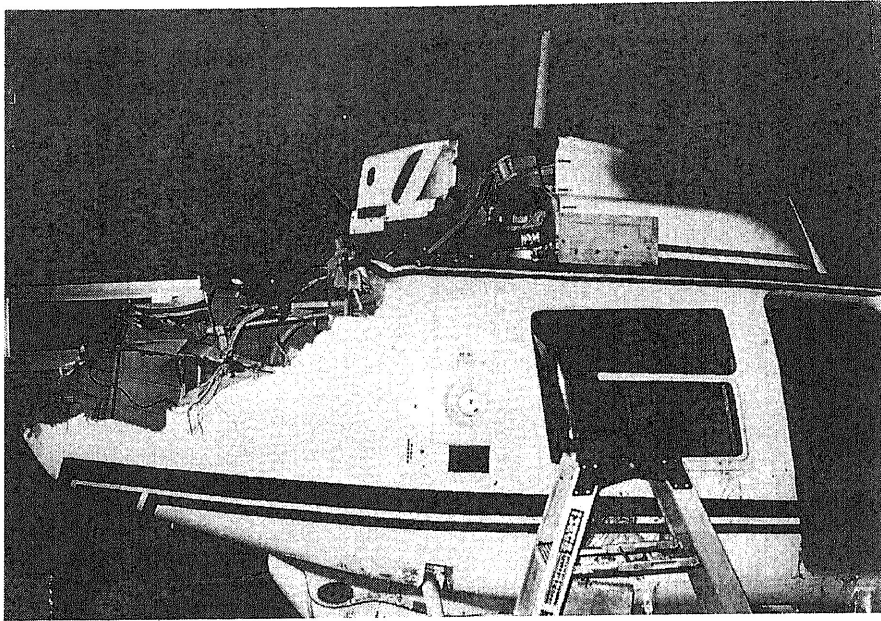
胴体は左に横転しており、左側扉取り付け部が破損し、エンジンが破損脱落していた。

スキッドは破断分離しており、クロス・チューブが変形し、右側前方のクロス・チューブには支線が接触した跡が明瞭に認められた。(写真1及び2参照)

胴体との結合部及び水平安定板後方で破断分離していた。(写真1及び3参照)

写真1 エンジンが脱落した胴体

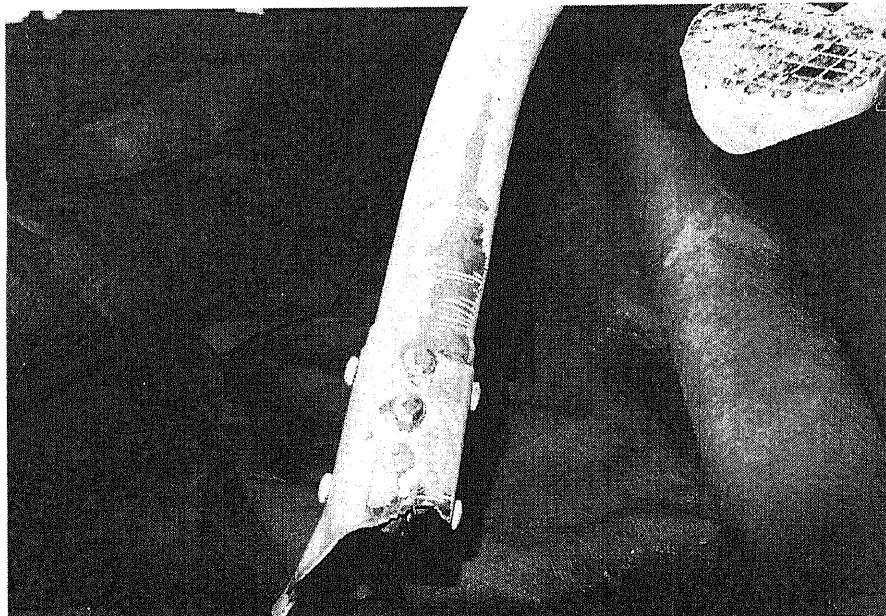
3.1.5 目撃者の口述及び2.8(1)項に述べたように、同機の右側前方スキッドのクロス・チューブには電柱の支線が接触した跡が明瞭に認められることから、同機は東方から高度約10メートルで散布飛行を行ってきて、同支線が張られている場所の手前で、前方約30メートルの横断道路上に張られている8本の電線を避けるため上昇を始めたとき、同クロス・チューブが同支線に接触したものと推定される。

3.1.6 右側前方スキッドのクロス・チューブが支線に接触した同機は、支線が接触した箇所を支点として機首が下がって異常な運動を行い、これを修正しようと機長が急激にサイクリック・スティックを引いたことにより、メイン・ロータ・ブレードがテール・ブームに当たりこれを切断した。このためメイン・ロータは回転がアンバランスとなり、2.8(3)項に述べたように、エンジン部をたたくとともにマストが破断し、同ブレードがマストから分離して同機は墜落したものと推定される。

写真2 右側前方クロスチューブ

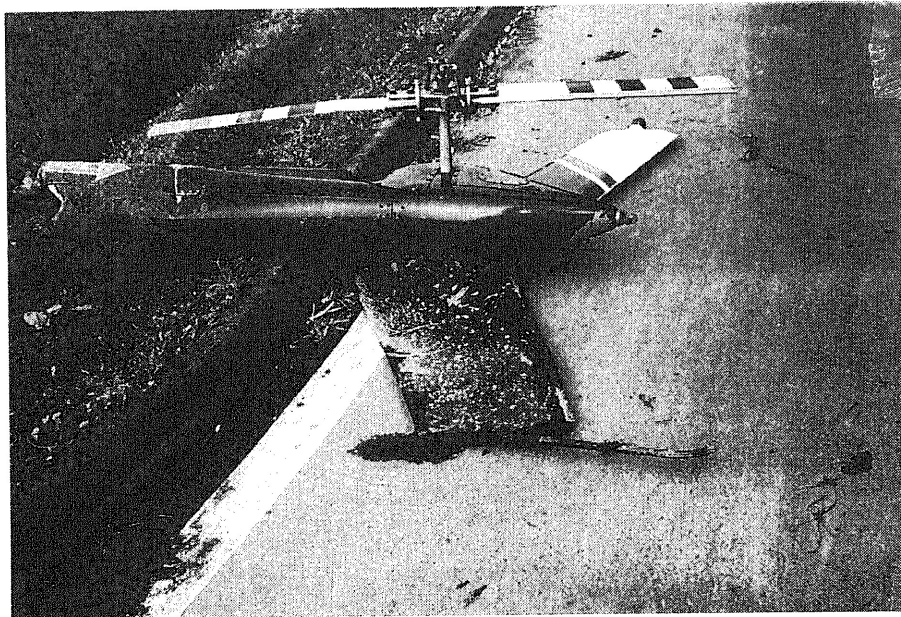
写真3 テール・ロータ

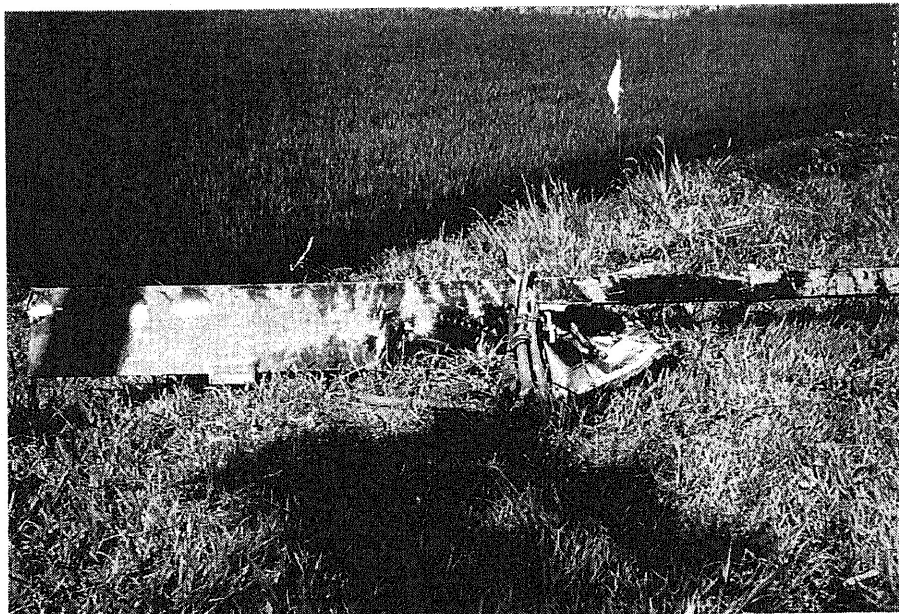
一枚のブレードにはエンジンのホース及びパイプ類が絡み付いていた。このことからブレードがエンジン部をたたいたことが考えられる。(写真4参照)

写真4 メイン・ロータ・ブレード
