航空事故調査報告書

ジャパンロイヤルヘリコプター株式会社所属

アエロスパシアル式SA315BアルウェットⅢ型JA9435

奈良県吉野郡川上村

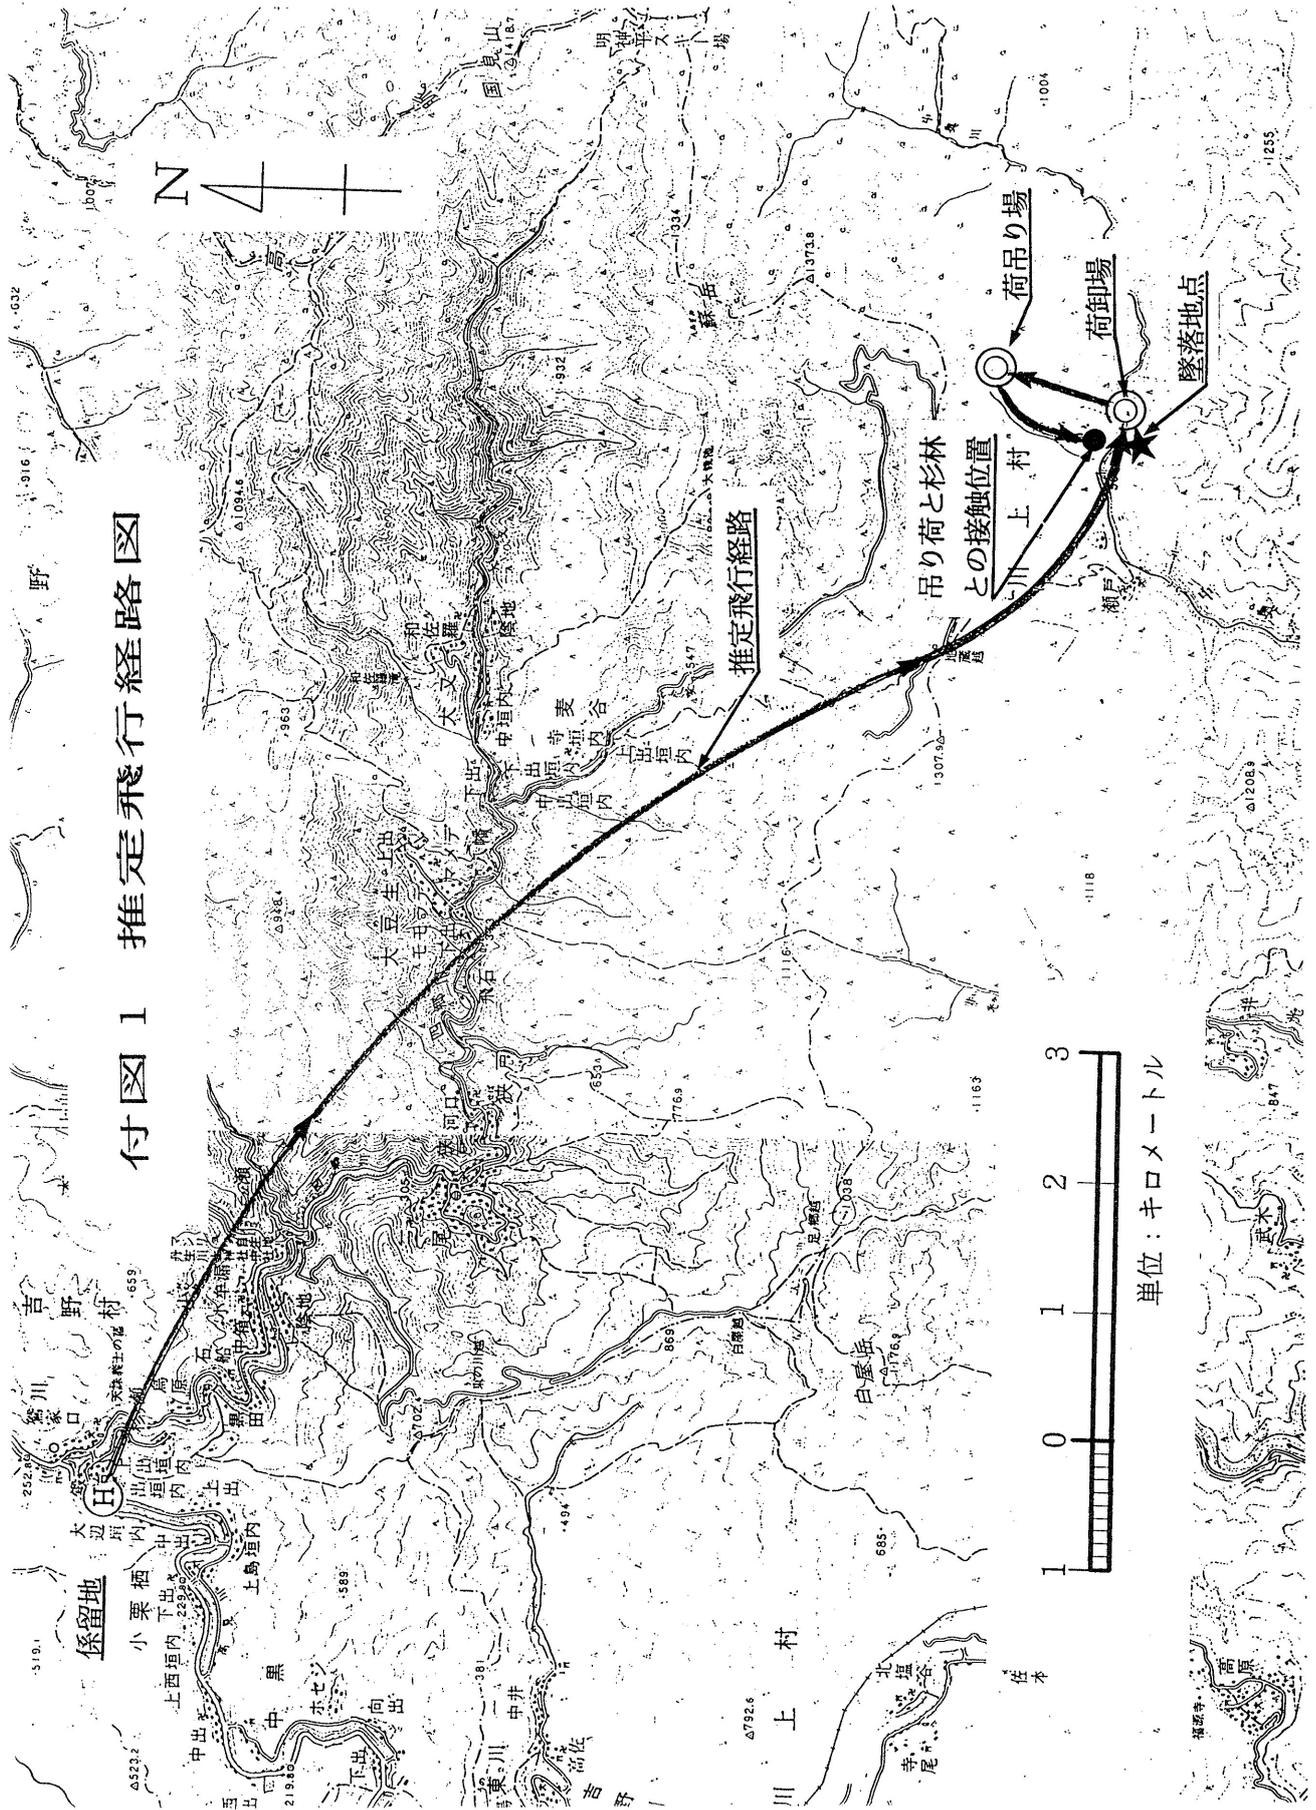
付図1 推定飛行経路図

事故発生時刻は10時15分ごろであった。(付図1、2、3及び写真参照)

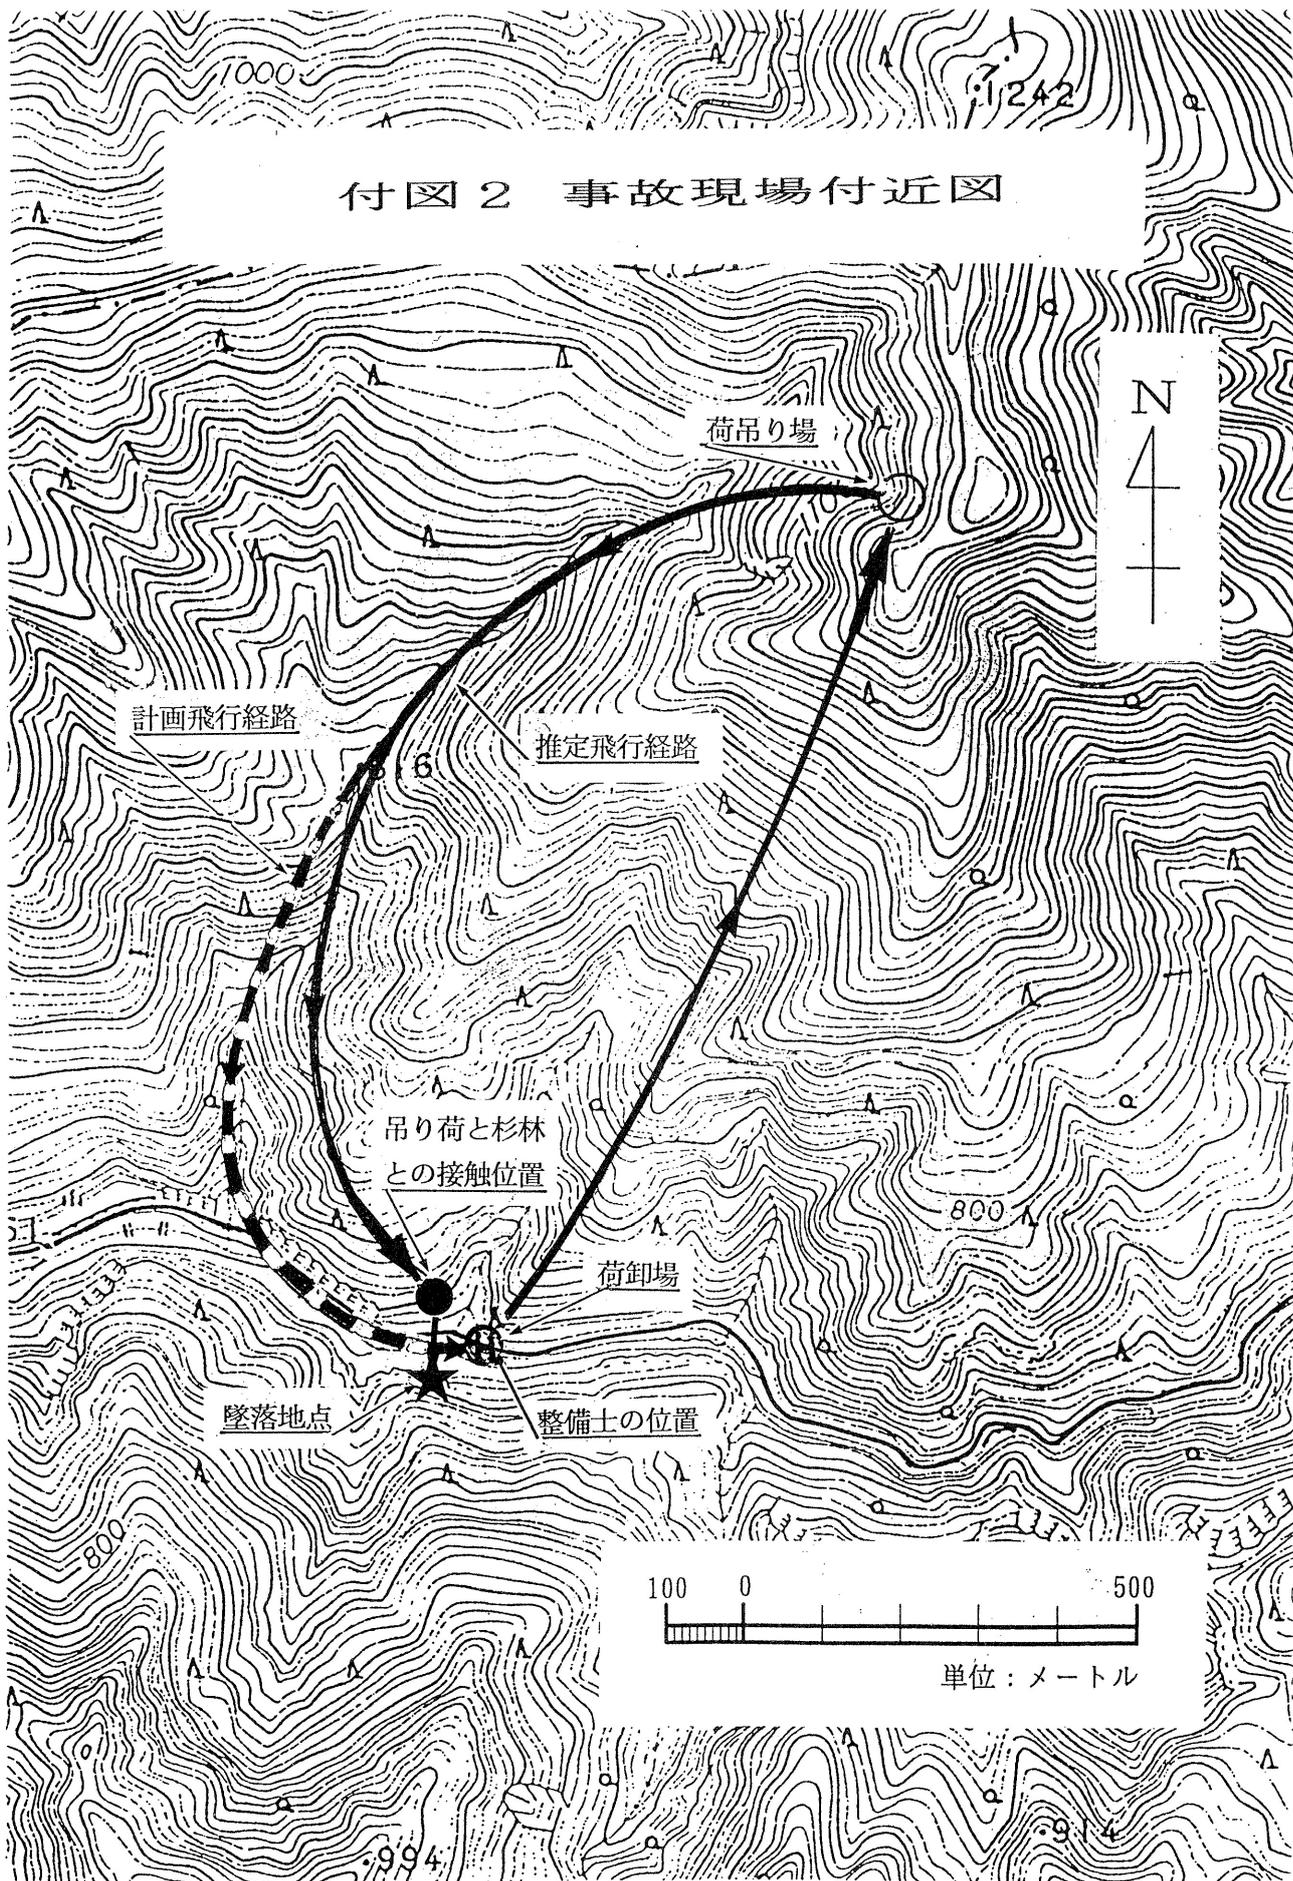
付図2 事故現場付近図

同機が飛行した経路は、2.1項に述べた整備士の口述及び2.8.1項に述べた事故現場の調査から、当初計画されていた谷沿いの飛行経路が、付図2に示す経路に変更されたものと推定される。この飛行経路下における荷卸場までの勾配は前半約30度、中間から後半にかけて約10度で、最終の150メートル付近の勾配は約35度と推算される。(付図3参照)

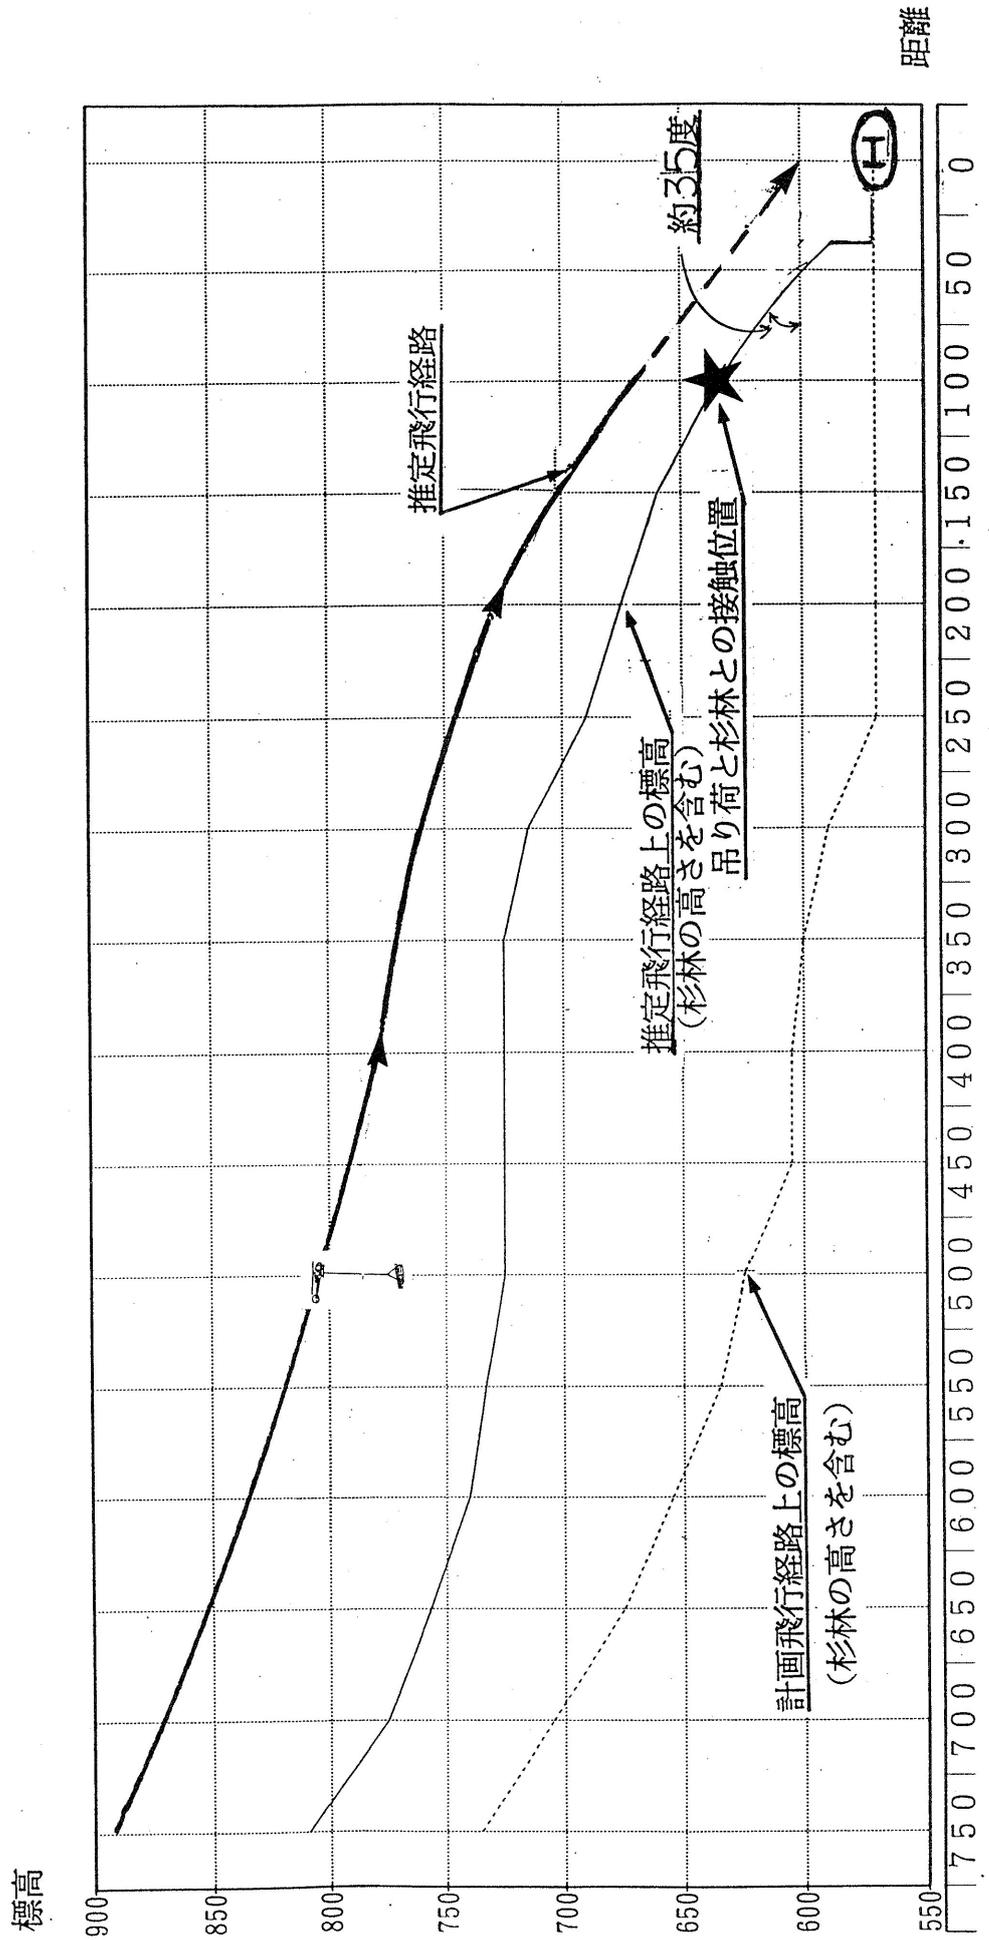
付図3 推定飛行経路等断面図

また、主操縦席から前下方を視認できる俯角は約50度と推定され、同機が飛行した飛行経路からは、荷卸場手前約250メートル付近で荷卸場が視界に入り、約

150メートル付近で経路上の杉林は胴体の下面に隠れて見えなくなるものと推定される。

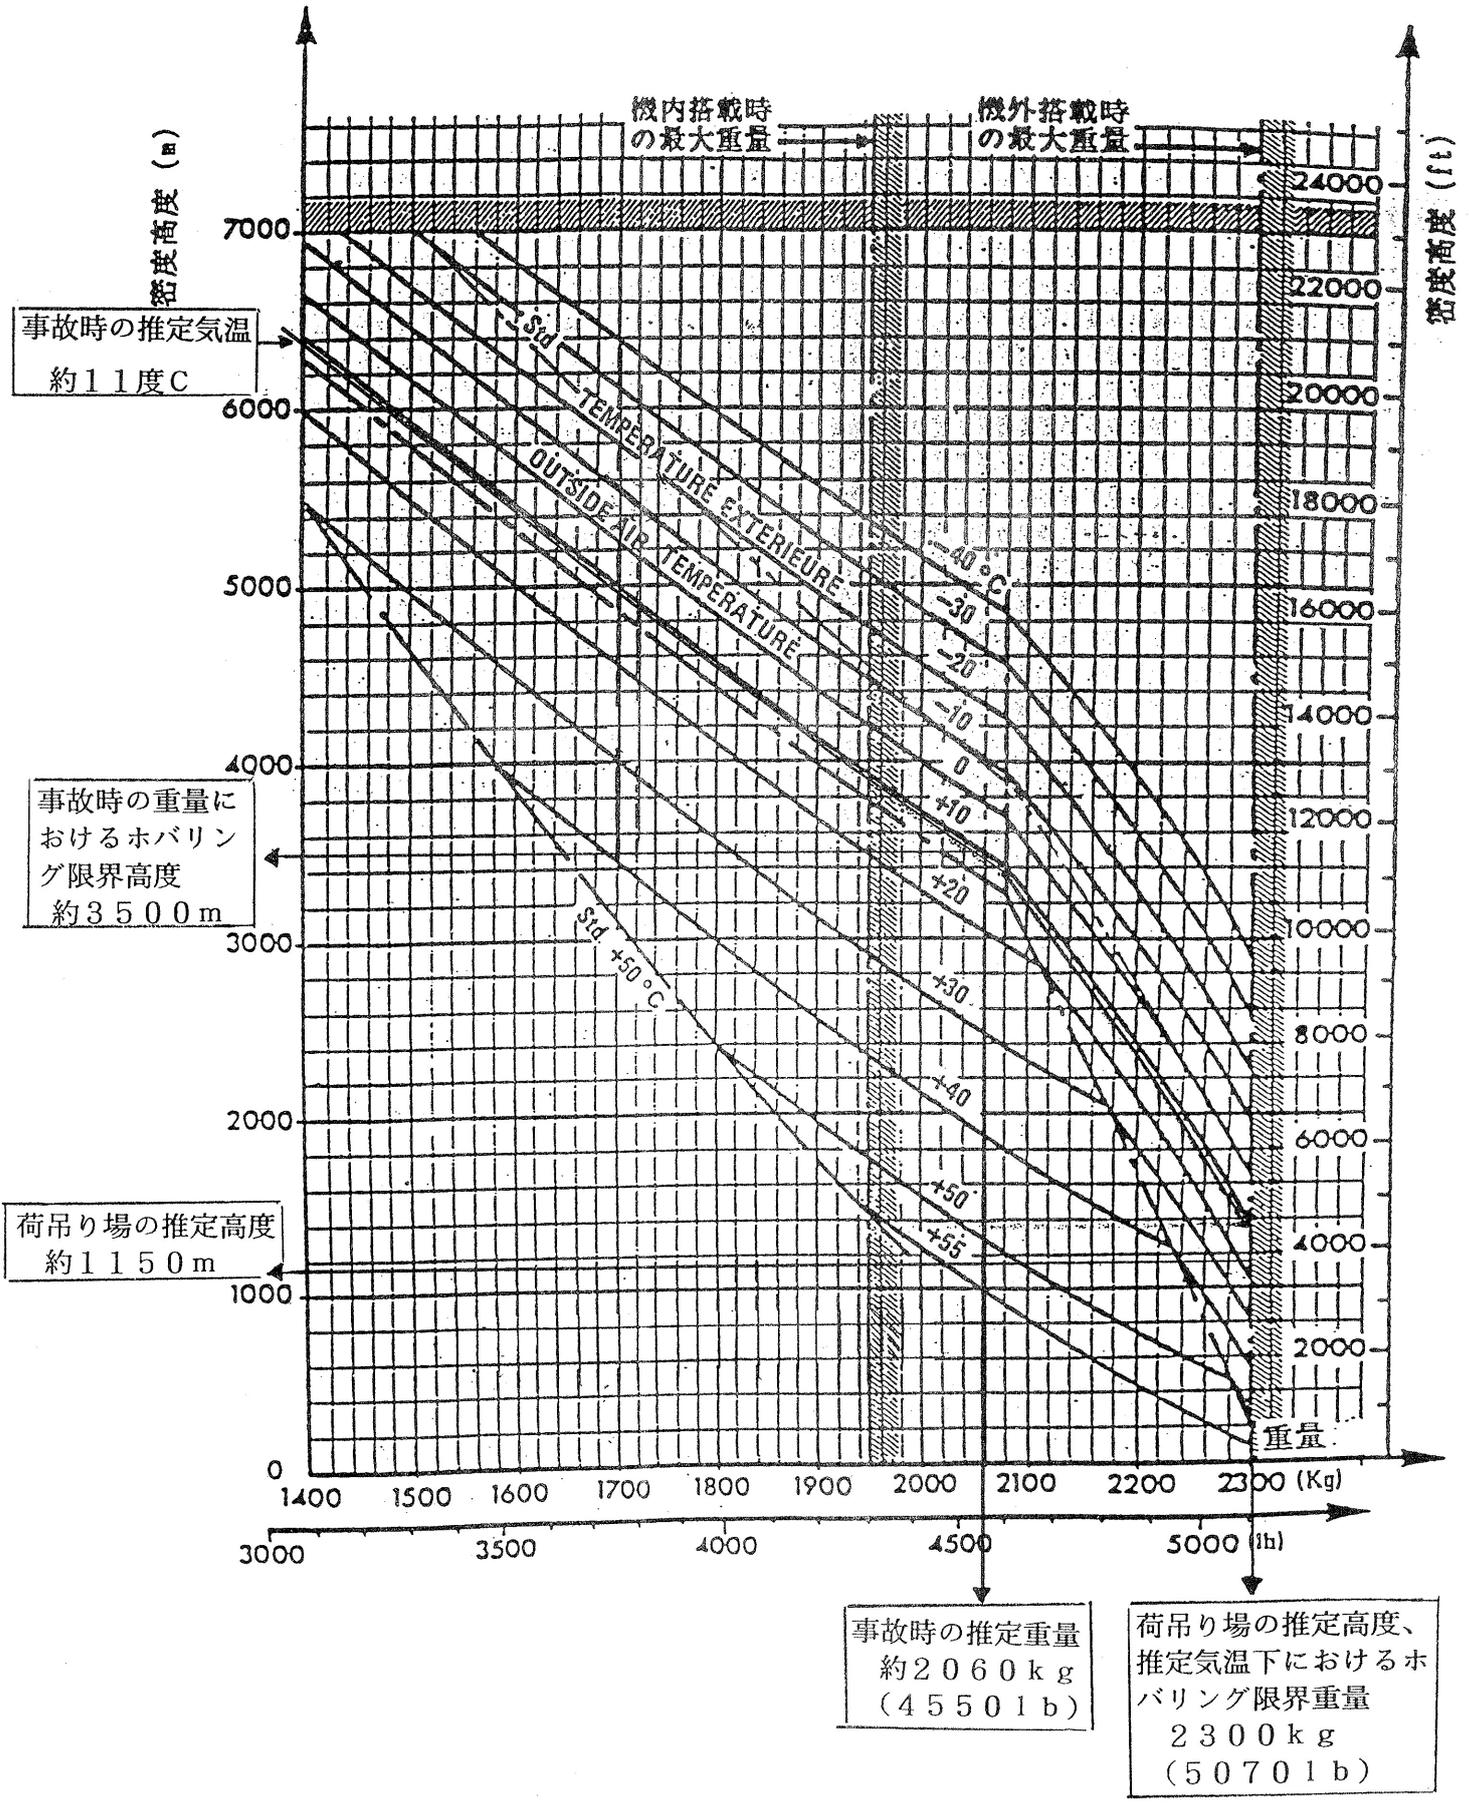
付図4 地面効果外ホバリング性能

同機が吊り下げていた吊り荷は、長さ約3.5メートルの檜の丸太12本をワイヤ2本で玉掛けしたもので、総重量は約650キログラム(約1,430ポンド)であった。当日の荷吊り場の標高約1,150メートルにおける推定気温約11度Cから事故時の推定総重量約4,550ポンドは付図4に示すとおり地面効果外ホバリング可能な重量であった。また、運航規程に定められている、その大気状態に応じた総出力の95パーセント以内の出力で地面効果外ホバリングが可能な重量であった。

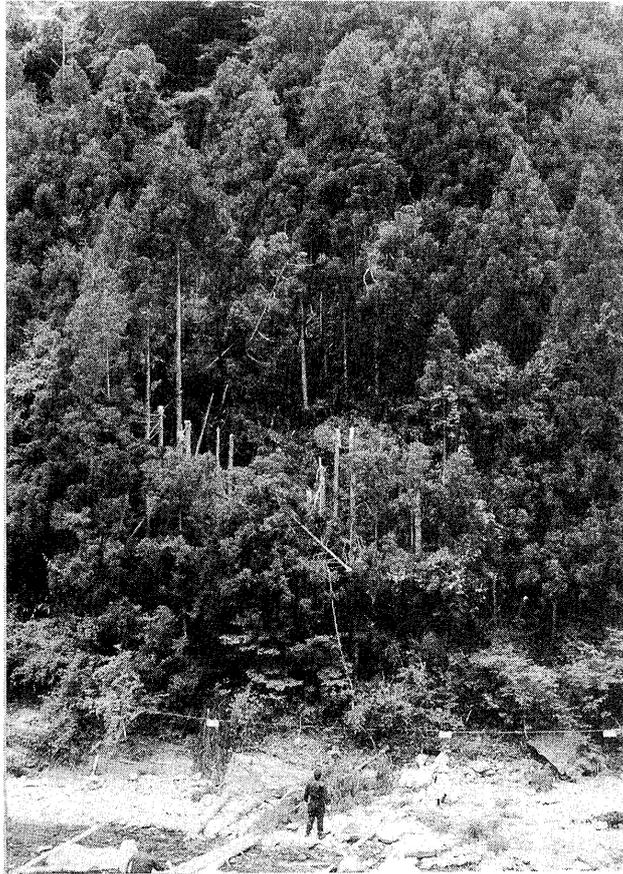
写真1 墜落現場

同機の進入経路下で、荷卸場手前百数十メートル付近の斜面の上から下にかけて、高さ約25メートルの杉林のうち18本の樹木に先端から幹部に、吊り荷の木材あるいはワイヤが順次に接触した痕跡が認められた。また、同機の墜落現場付近では18本の樹木がメイン・ロータ・ブレード等により切断されていた。

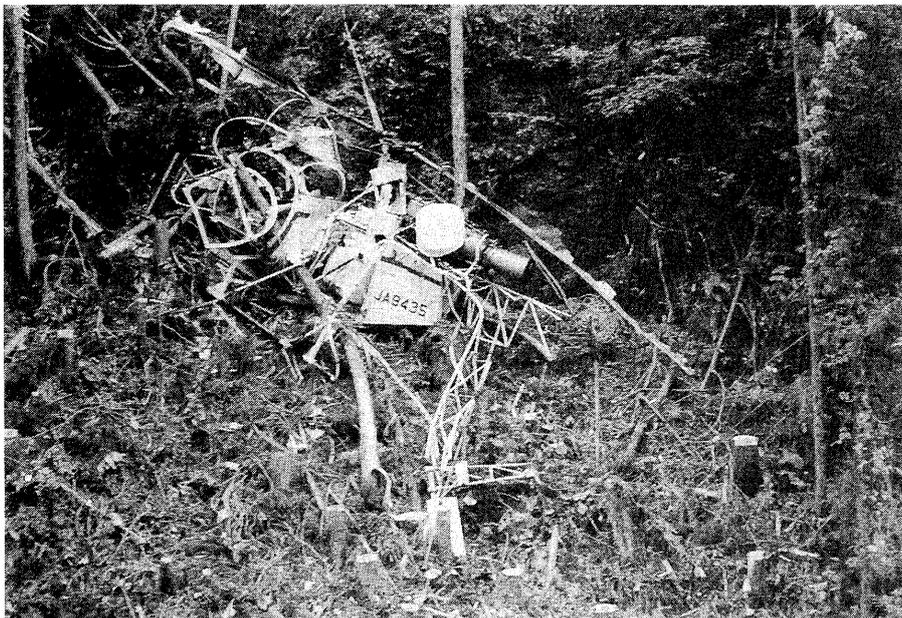
写真2 事故機

- (1) 胴体は大きく変形破損しており、右下側が強く押し潰されていた。
- (2) メイン・ロータ・ブレードは3枚とも大きく折れ曲がり、ブレード成型用のウレタン材及び外板がはがれ飛び散っていた。
- (3) テール・ブームは2カ所で破断分離し、右側水平安定板及びテール・ギア・ボックスはテール・ブームから破断分離していた。
- (4) スキッドは右側が寸断され、2本のクロスチューブは上側に曲げられていた。
- (5) エンジンは墜落時に生じたと思われる損傷を除き、異常は認められなかった。
- (6) 操縦系統は墜落時に生じたと思われる損傷を除き、異常は認められなかった。
- (7) テール・ロータ・ブレードは3枚とも破断分離して機体の周辺に散乱していた。この破断分離は墜落時に生じたものと推定される。
