航空事故調査報告書
株式会社ベルハンドクラブ所属
アグスタ式A109AⅡ型JA9661
東京ヘリポート
平成5年6月16日

平成6年2月17日

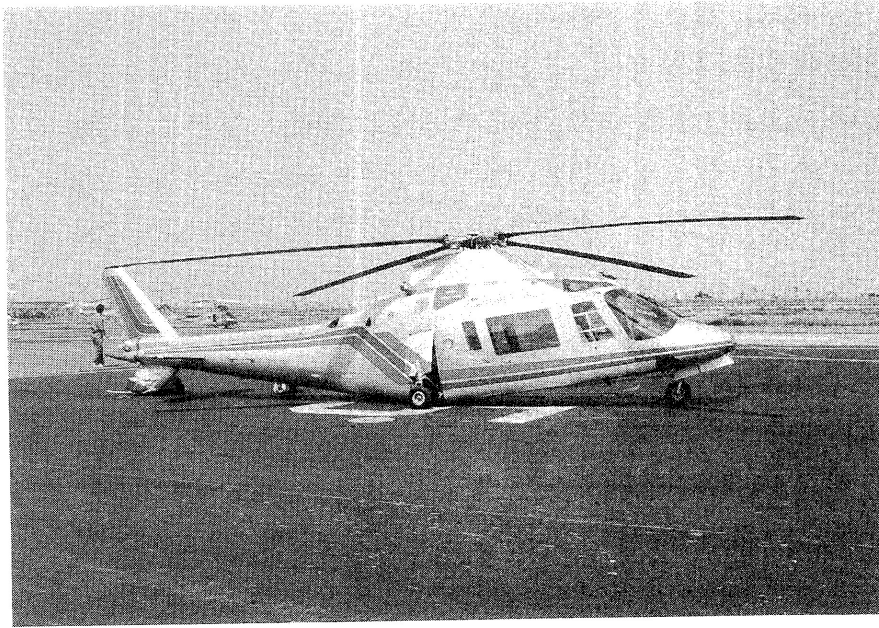
写真1 事故機

同機の降着装置の前脚は損傷を受けていなかったが、両主脚はストラットが損傷し、車輪の下部が胴体下部とほぼ同位置の高さまで押し曲げられていた。下部垂直フィンの方約半分が押し潰され、2枚のテールロータ・ブレードの1枚は根元から折損し、1枚は先端部が損傷していた。

3.1.7 機体の損傷状況から同機は浮揚後ほぼ水平な姿勢で舗装面に落下し、このとき両主脚、テールロータ及び下部垂直フィンを損傷したものと推定される。

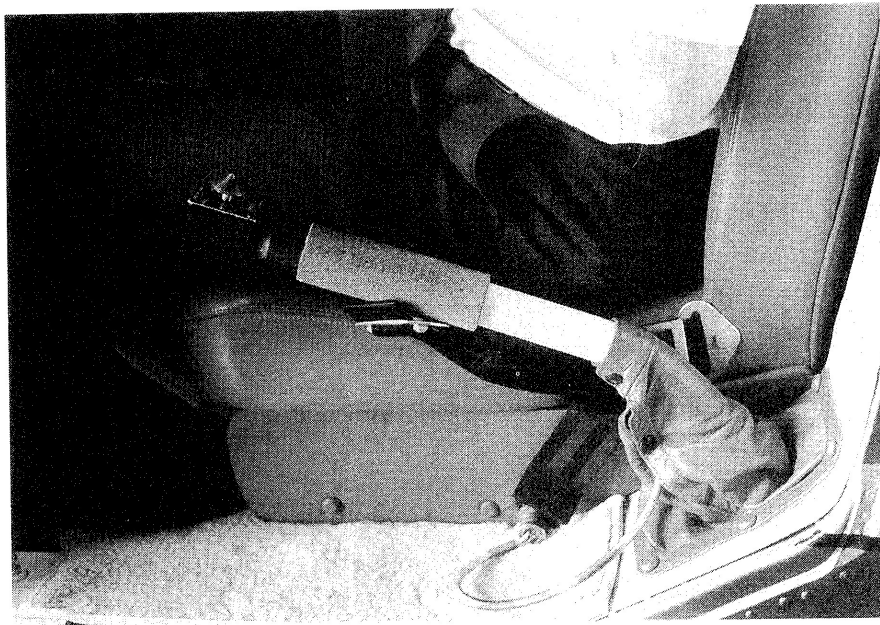
副操縦士席に着席し、事故時搭乗した同乗者が口述したように緩くシート・ベルトを締め、コレクティブ・ピッチ・レバーを上下させたところ、ベルトの折り返し部の金具がコレクティブ・ピッチ・レバーと座席の隙間に挟まれることとなった。

(写真2参照)この状態で、同レバーに事故時と同程度の強さにフリクションをかけ、シート・ベルトのバックル部を持ち、金具がコレクティブ・ピッチ・レバーから外れるまで引いたところ、同レバーはフル・ダウン位置からそのグリップ中央部で124ミリメートル持ち上がった。このときのメイン・ロータ・ブレードのピッチ角は14度であった。

3.1.5 副操縦士席に搭乗した同乗者の口述及び2.8.2項に述べた検証結果から、同人のシートベルトの締め方が緩かったために、シート・ベルトの折り返し部の金具が飛行中コレクティブ・ピッチ・レバーが引き上げられている間に、同レバーと座席の隙間から同レバーの下に落ちたものと推定される。その後、同機が着陸する際、同レバーが下げられたために、金具は同レバーと座席の隙間に挟まれることとなったが、同機がスポットに入った後、同人がこれに気付かずにシートベルトを外そうとして、強くバックル部を持ち上げたため金具が同レバーに引っ掛かり、同レバーが引き上げられたものと推定される。

本事故は、スポット内でエンジン停止操作中、フル・ダウン位置にあったコレクティブ・ピッチ・レバーが、同乗者のシート・ベルトの金具で引っ掛けられて引き上げられたために、メイン・ロータ・ブレードのピッチ角が増加して機体が浮揚し、落下したことによるものと推定される。同乗者のシート・ベルトの金具がコレクティブ・ピッチ・レバーに引っ掛かることになったのは、同人のシート・ベルトの着用方法が適切でなかったためと推定される。

写真2 コレクティブ・ピッチ・レバーに
引っ掛かったシートベルトの金具
(同型式機を用いた検証)
