航空事故調査報告書
ランズ式S-7型自作航空機
北海道洞爺湖
平成5年8月16日

平成5年12月2日

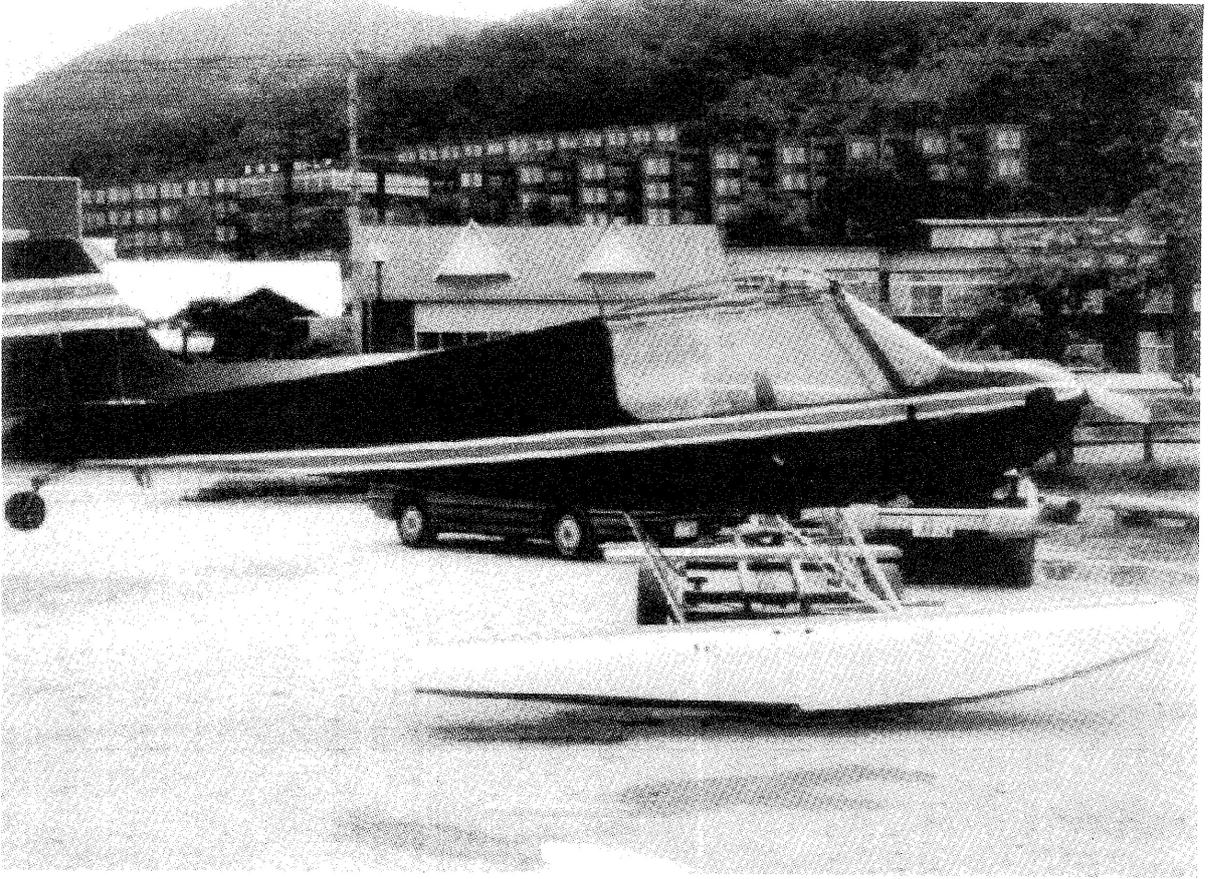
写真 事故機

フロート 左フロート取り付け部破損

同機の左フロートは、取り付け部が破損しており湖岸に引き上げられる途中に機体から外れ水没した。

降下角となってハードランディングして左フロート取り付け部が破損したものと推定される。

フロート付きに改造された機体
(主翼は取り外されている)

3.1.6 機体を改造することは、飛行特性等を変化させ、事故の要因となることに留意し、安易に改造すべきではないと考えられる。
