**航空事故調査報告書**  
エアークマンD式R582型ジャイロプレーン  
沖縄県石垣市  
平成5年9月19日

平成6年5月12日  
航空事故調査委員会議決  
委員長 竹内和之  
委員 小林哲一  
委員 宮内恒幸  
委員 東 昭  
委員 東 口 實

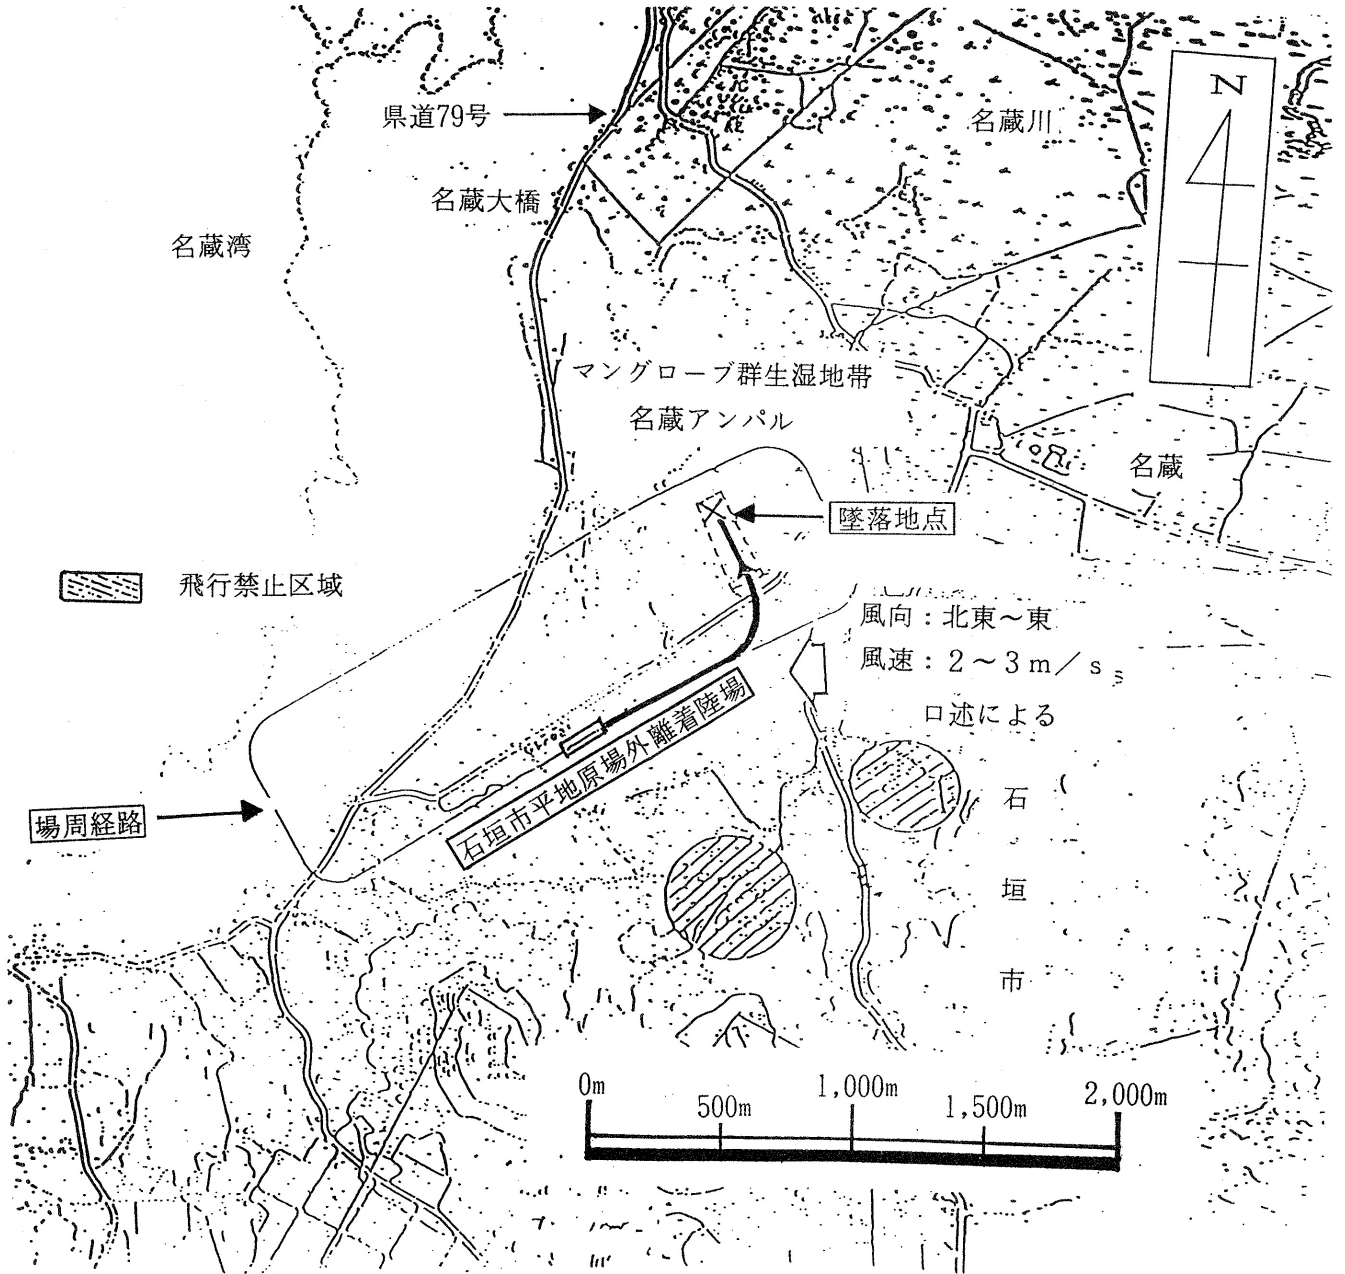
付図 1 推定飛行経路図

16時27分ごろ、また同じジャンプ飛行をするものと思っていたところ、場外離着陸場末端付近において、急に高度約30mで北東の方向に飛行して行った。同機は浮揚地点から約600m飛行し左旋回を開始したところで、上下の激しい波状飛行を2～3回繰り返し、メインロータが一瞬止まったような状態となり、水平姿勢の状態に垂直に落下した。

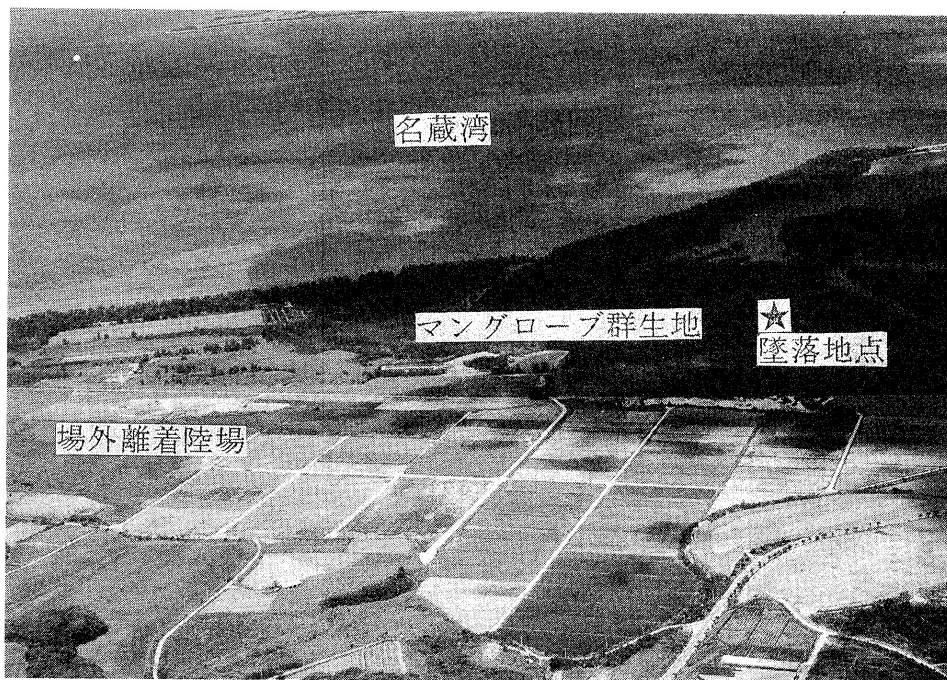
# 写真1 事故現場

同機は、マングローブ群生地の中で、機首を南側に向けて、水平姿勢の状態で墜落していた。

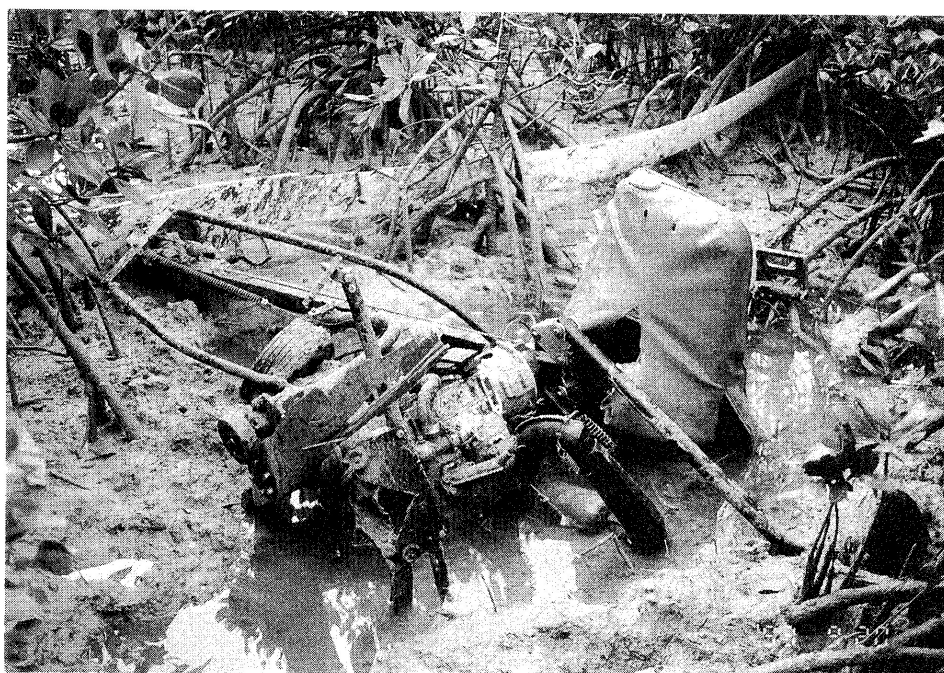
# 写真2 事故機

機体は、水平姿勢のまま落下したように機体フレームが変形していた。プロペラ及び垂直尾翼の破片が四方に飛び散っていた。ロータ・ブレードはマストに装着されたままで原形を残していたが、プロペラ及び垂直尾翼と接触したと思われる接触痕と一部に剥離と破損箇所があった。マストは付け根から約50cmのところまで破断し、機体のすぐ左側に落下していた。

3.1.3 同機は、プロペラの破損の状態及び事故現場付近に飛び散った垂直尾翼とロータ・ブレードの接触痕から、ロータ・ブレードが、プロペラ及び垂直尾翼と接触して破損したものと推定される。
