航空事故調査報告書
個人所属
ヒューズ式369E型JA9884
愛知県瀬戸市
平成6年5月3日

平成6年12月8日

航空事故調査委員会議決

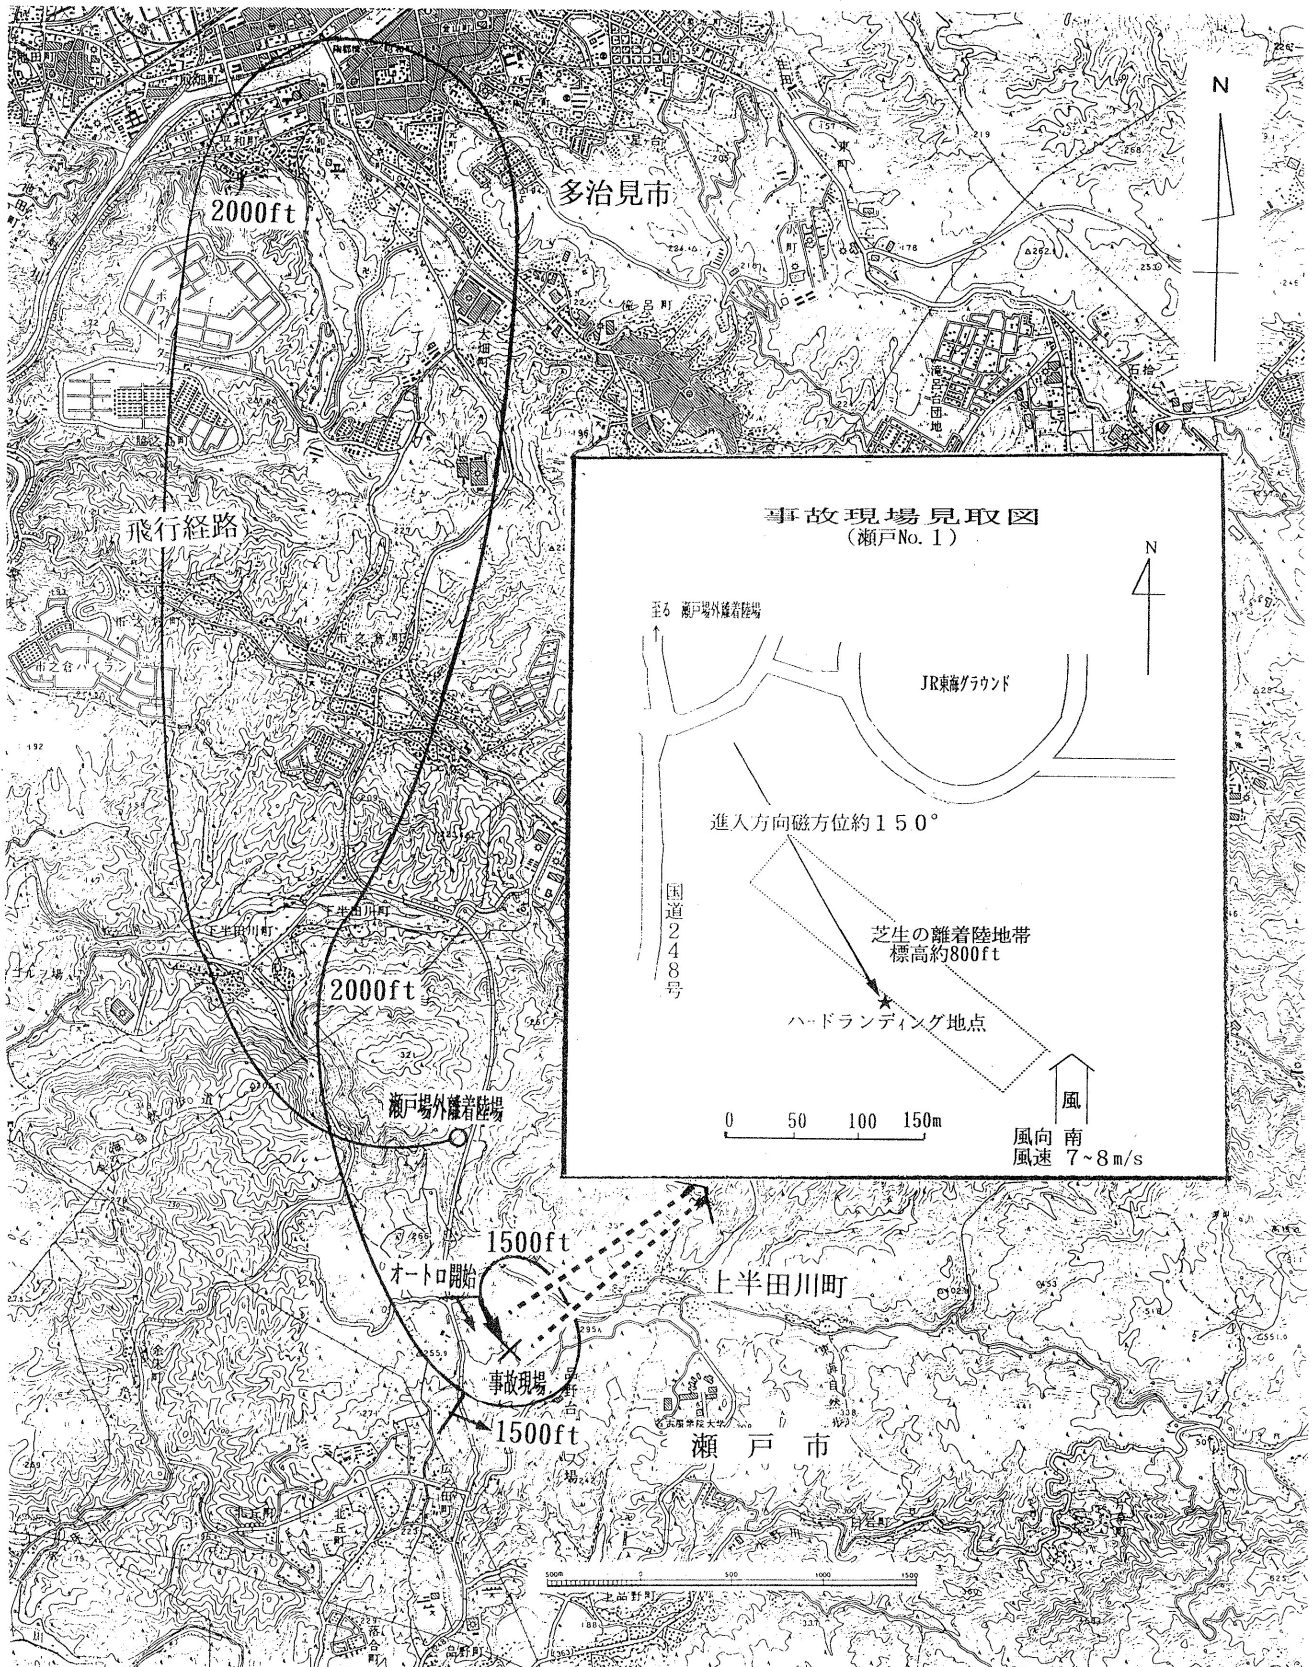
付図 1 飛行経路・事故現場見取図

事故発生地点は愛知県瀬戸市上半田川町1081-1の空地（瀬戸No.1）標高約800ftで、事故発生時刻は、17時45分ごろであった。（付図1及び写真参照）

(1) 事故現場の瀬戸No.1は離着陸場の南約700mに位置し、標高約800ftで、長さ約250m、幅約40m、方向130°及び310°の芝生の離着陸地帯が設置されていた。

(2) 事故機の進入方向は磁方位約150°と思われるが、この最終進入コース下にはオートロテーション訓練に支障をきたすような障害物はなかった。

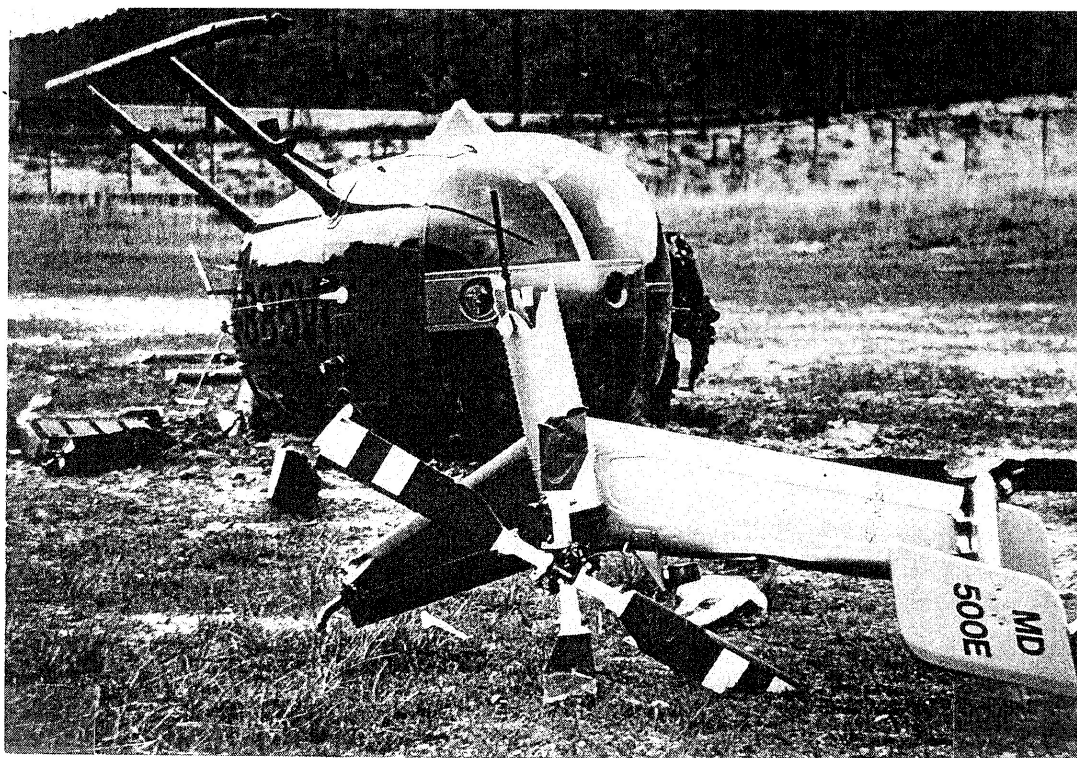
写真 事故機

機体はメイン・ロータ、テール・ブーム及び降着装置等が破損し、機体の左側を下に横転していた。

ブレードは5本ともリード・ラグ・リンク付近で破損していた。

アフト・ブーム・フェアリングがエンジン・コンパートメントのリング及びリブから剥離分断していた。この取り付けリベットは左から右にめくり取られた形で破損していた。

テール・ロータは赤を除き他の3本は先端から約1/2のところ破損していた。

左降着装置の前方ストラットがスキッド底面から約88～92cmの位置で、後方ストラットがスキッド底面から約93cmの位置で破損していた。

- 3.1.2 同機は、有効な耐空証明を有し、所定の整備及び点検が行われていた。
- 3.1.3 調査の結果から、同機は事故発生まで異常はなかったものと推定される。
- 3.1.4 事故当時の気象は、2.7項で述べたとおり、オートロテーション訓練に影響はなかったものと推定される。
- 3.1.5 同機は、2.8項で述べたように降着装置、テール・ロータ等の損傷及び残骸分布の状況から、先ず、左スキッドとテール・スキッド及びテール・ロータが接地し、左スキッド・ストラットとテール・ロータを折損、次いでメイン・ロータ・ブレードでテール・ブームを切断して、約5 m前進し、左に横転したものと推定される。
- 3.1.6 2.1項で述べた横転に至るまでの経過、機体の損傷状況等から同機はホバリングに移行しようとした際、コレクティブ・ピッチ・レバーの操作が遅れ、ハードランディングしたものと推定される。
- 3.1.7 緊急操作であるオートロテーションの訓練にあたっては、事前に操作手順の復習、着眼事項の確認を行うなど、慎重に対処することが必要であると考えられる。

(※ テール部分が折損し、機首の前方に飛散した状況を再現し撮影)
