航空事故調査報告書
アサヒソアリングクラブ所属
グローブ式G103AツインⅡアクロ型 J A 2 4 4 1
関宿滑空委員会所属
アビオン・ピエール・ロバン式DR400/180R型 J A 4 0 1 6
千葉県関宿滑空場
平成6年5月29日

平成7年3月16日
航空事故調査委員会議決
委員長 竹内和之
委員 小林哲一
委員 川井力
委員 東口實
委員 相原康彦

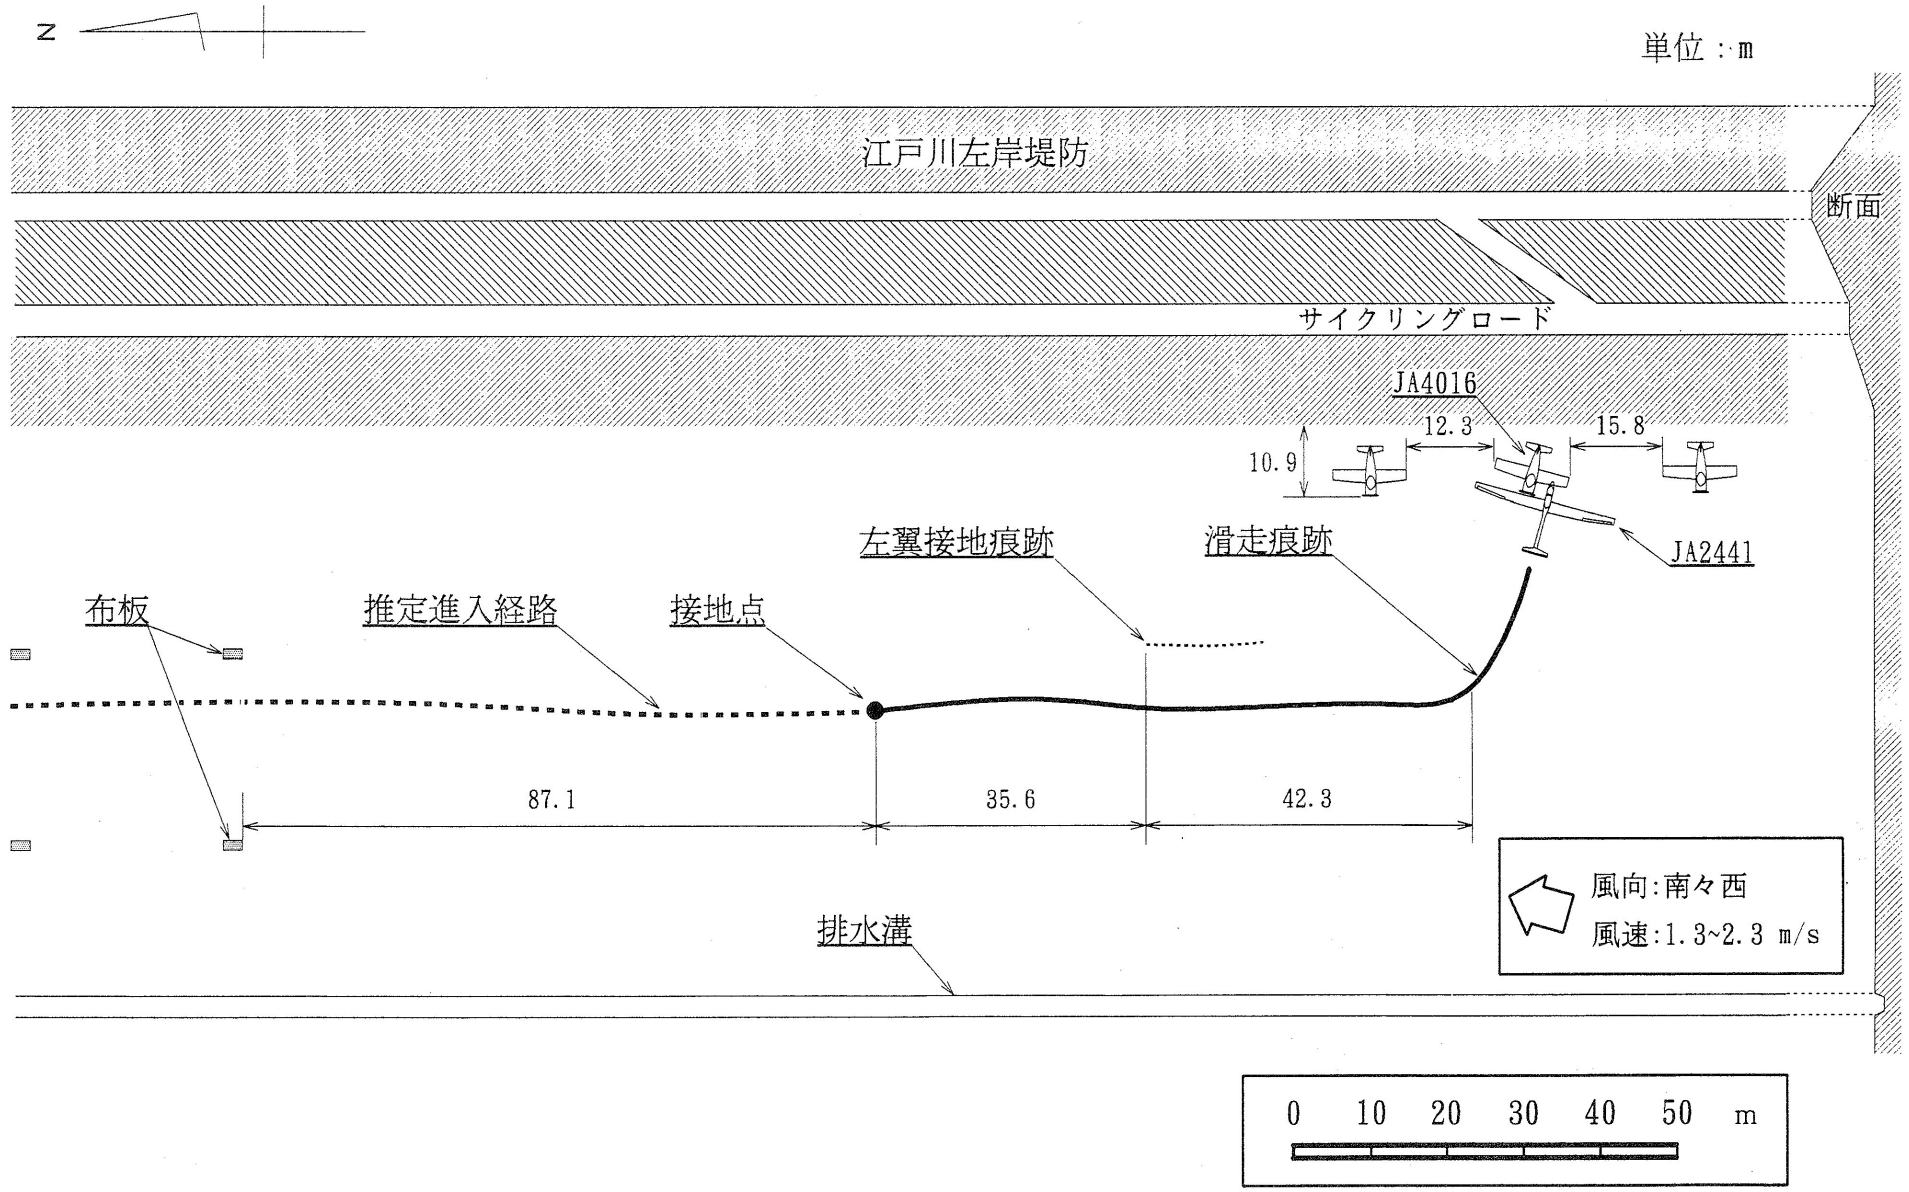
付図1 事故現場見取図

事故発生地点は千葉県東葛飾郡関宿町の関宿滑空場内で、事故発生時刻は13時05分頃であった。(付図1及び写真参照)

現場においてA機の滑走痕跡を調査したところ、接地帯標識用の布板から内側約87mの位置に接地し、その後約78m直進して左へ偏向したこと、また、偏向点の手前約42mから左翼端が接地していたことを示す痕跡が認められた。

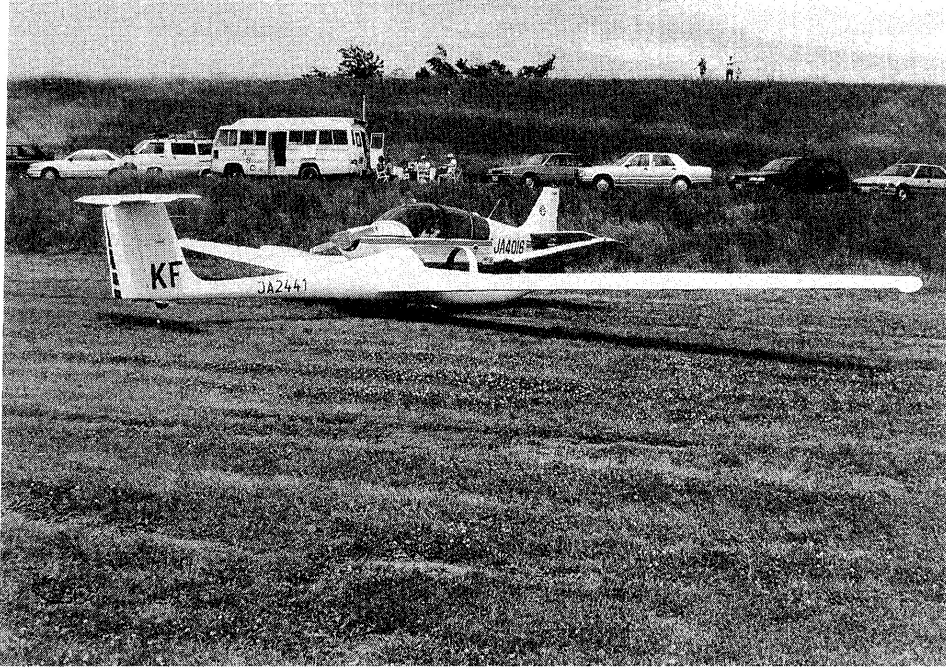
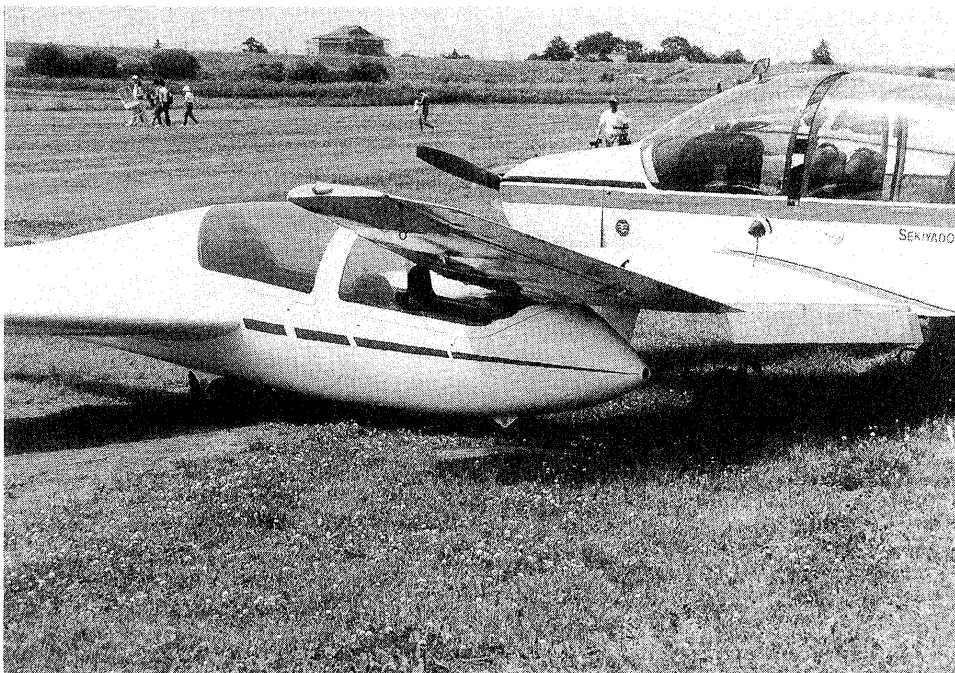
写真 事故機

A機は機首部がB機の左主翼の下にもぐりこみ、左主翼はアイドリングしていたB機のプロペラに接触して上面に損傷を受け、同時にB機のエンジンは停止した。

A機	風防	破損
	左主翼前縁部外板	破損
	計器板	変形
B機	着陸灯カバー	破損
