航空事故調査報告書

パイパー式PA28R-200型 J A 3 7 5 6

高松空港

平成5年12月12日

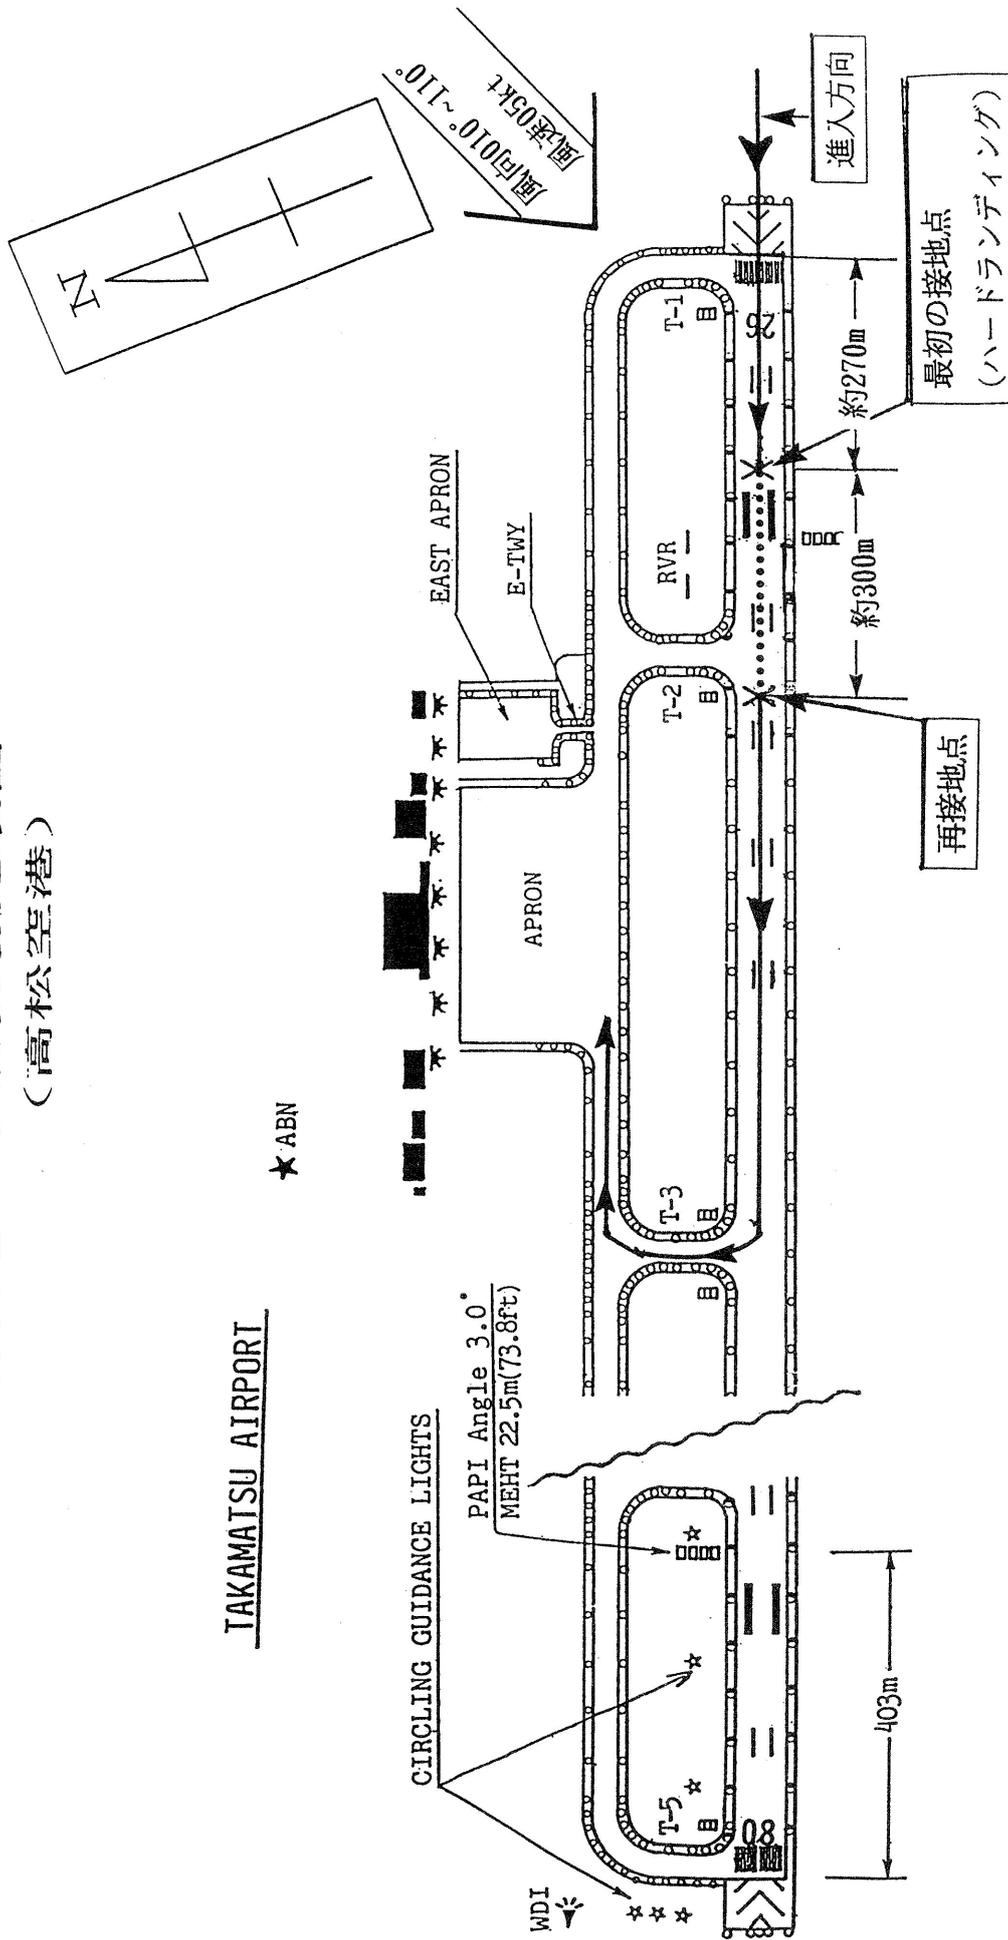
付図 1 事故現場見取図
(高松空港)

事故発生地点は高松空港滑走路上で、事故発生時刻は、ハードランディングした12時45分ごろであった。(付図1参照)

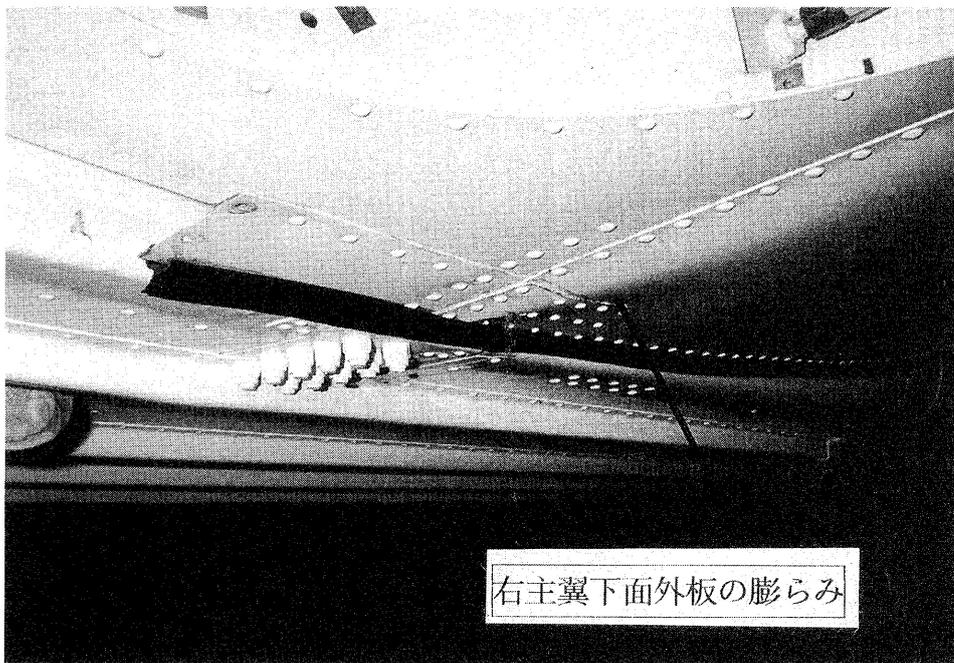
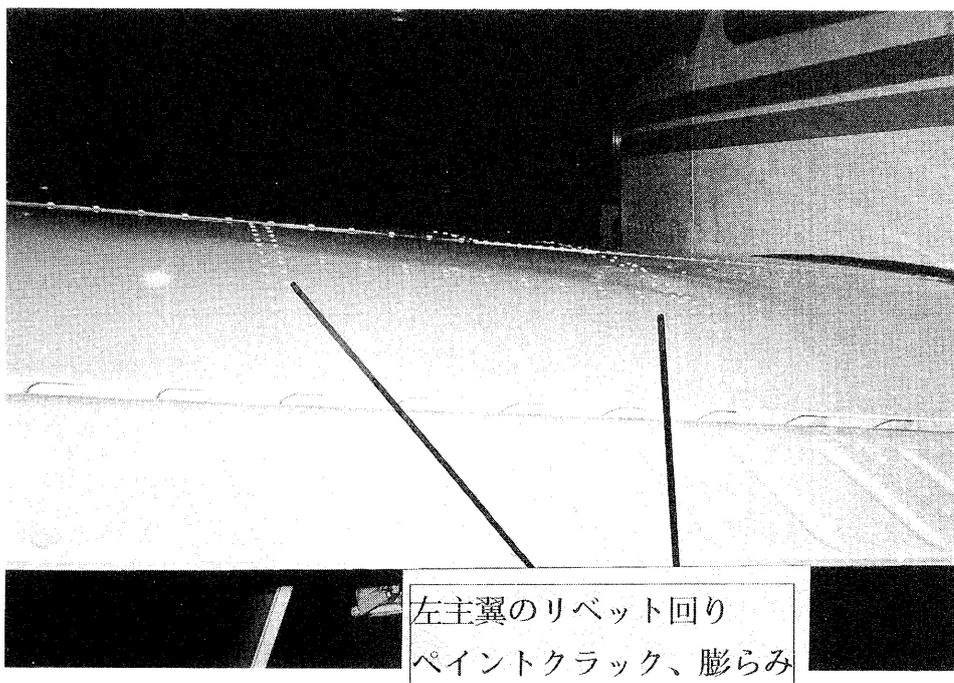
写真 主翼の損傷状況

- (1) 右主翼付根下面外板：約10cm×20cmの膨らみ
- (2) 右主脚取付け部リブ：約1cmのクラック
- (3) 左主脚取付け部リブ：約5cmのクラック
- (4) 右主脚取付け補助桁：ウェブへこみ
- (5) 左右主翼上下面外板(主脚取付け部付近)：リベットまわりにペイントクラック、膨らみ及び皺
- (6) エンジンマウント(前脚取り付け部)：変形

損傷は、前脚及び左右主脚付近に集中しており、3点着陸に近い姿勢でハードランディングした様相を呈していた。
