航空事故調査報告書

ロビンソン式R22Beta型JA7777

広島県佐伯郡湯来町

平成6年5月13日

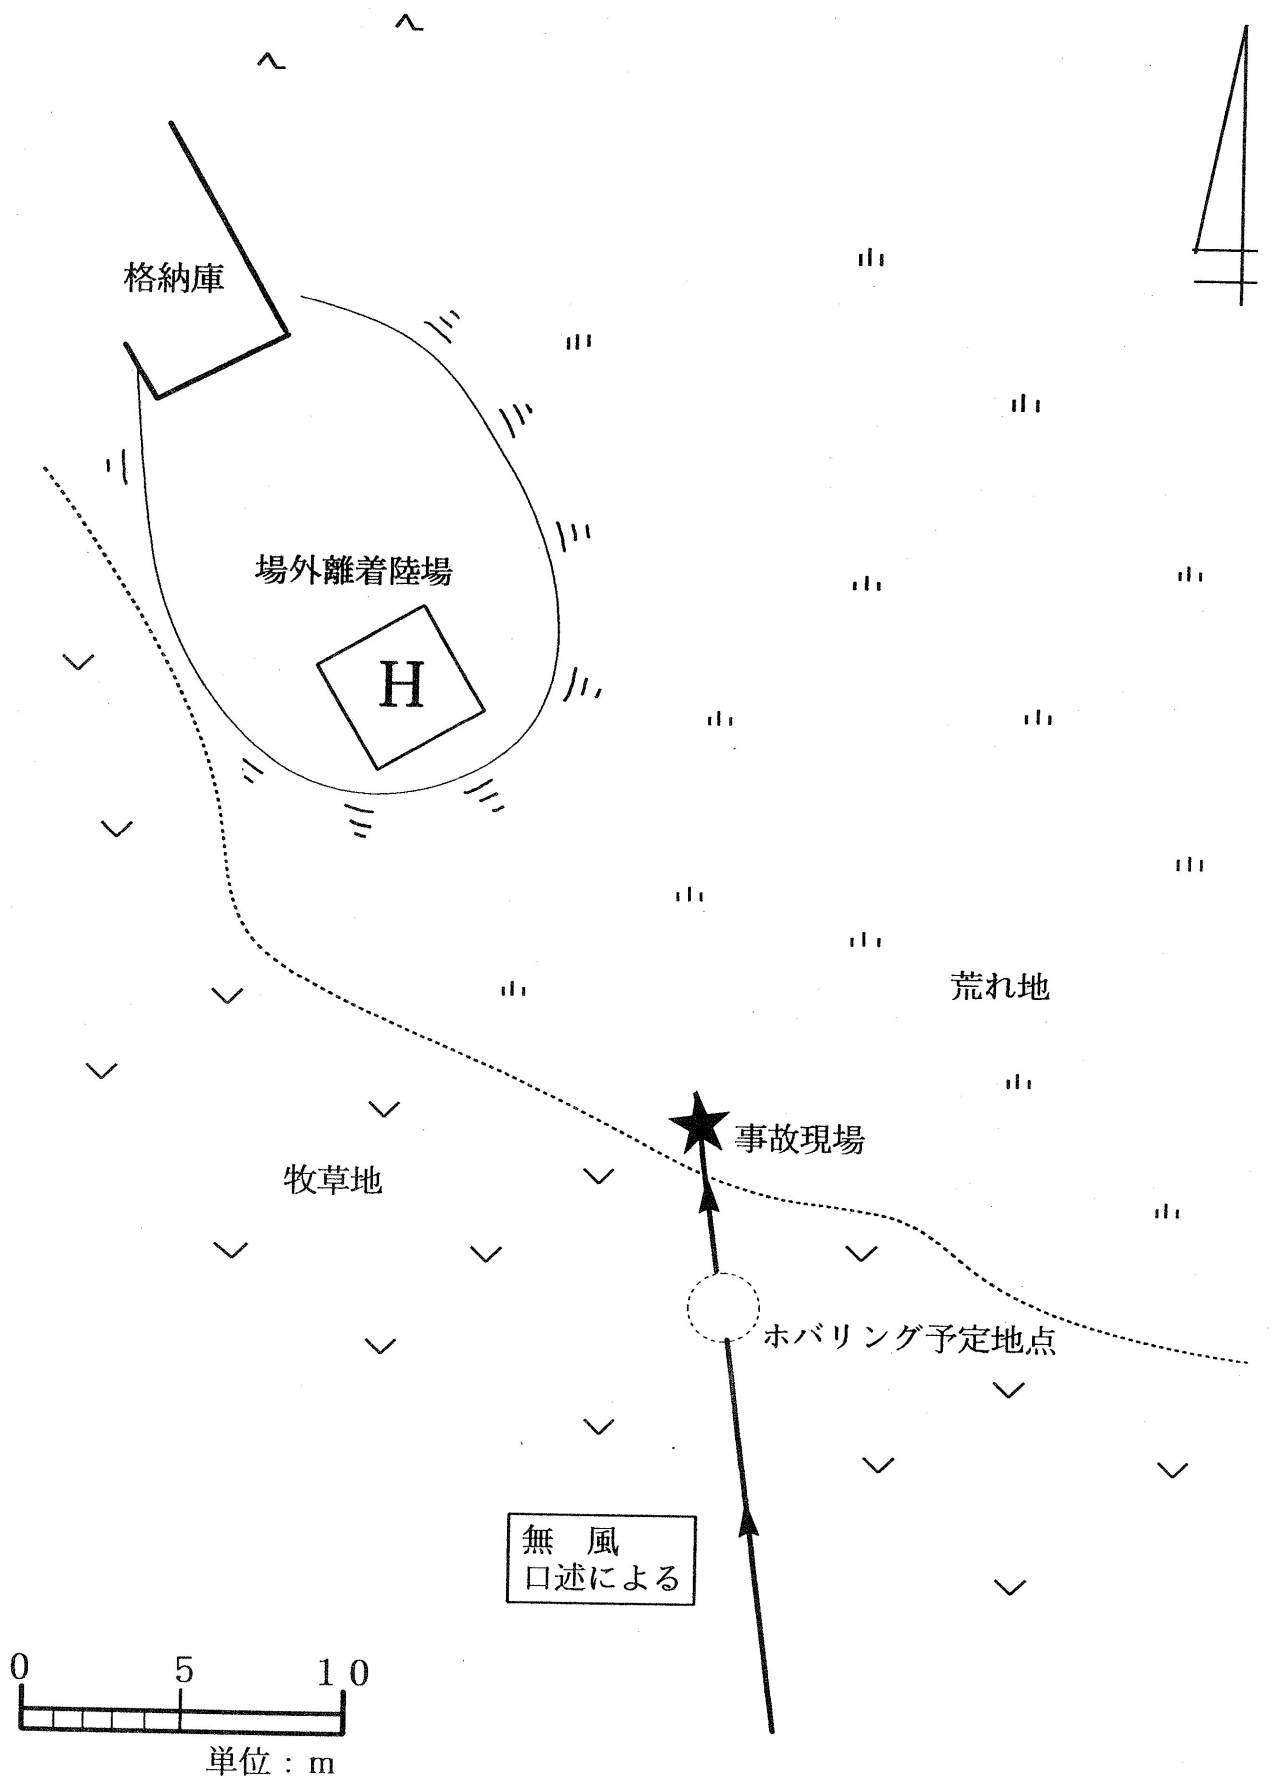
付図1 事故現場見取図

事故発生地点は、広島県佐伯郡湯来町白砂大字狐原山1157-1の砂谷牧場場外離着陸場の南東約15mの地点で、事故発生時刻は、15時40分ごろであった。

3.1.4 事故現場には、メイン・ロータ・ブレードが地面を叩いた跡が3カ所及び左右のスキッドが接地した跡が残されていた。

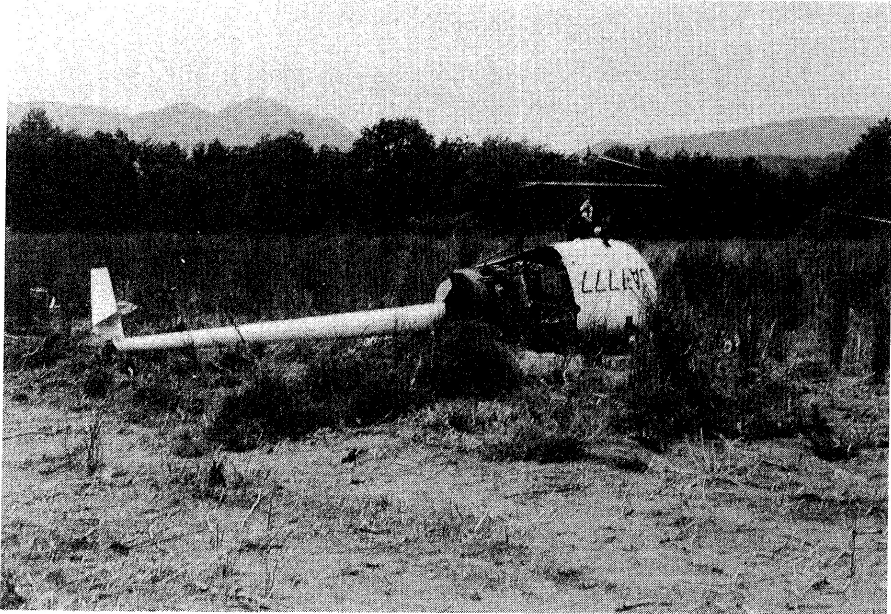
機 故 事 真 寫

メイン・ロータ・ハブは破損し、またメイン・ロータ・ブレードは2本とも破損していた。

テール・コーンは変形、破損し、テール・ロータ・ブレードは、2本とも破損していた。

左席ドア、風防、燃料タンク及び外板が破損していた。

3.1.7 同機が横転したことについては、ハードランディングした弾みで機体が前のめりとなり、その際メイン・ロータ・ブレードが地面を叩いたことによるものと推定される。
