航空事故調査報告書
個人所属
ロビンソン式R22Beta型JA7884
愛知県豊田市
平成6年9月29日

平成7年6月22日
航空事故調査委員会議決
委員長 竹内和之
委員 小林哲一
委員 川井力
委員 東口實
委員 相原康彦

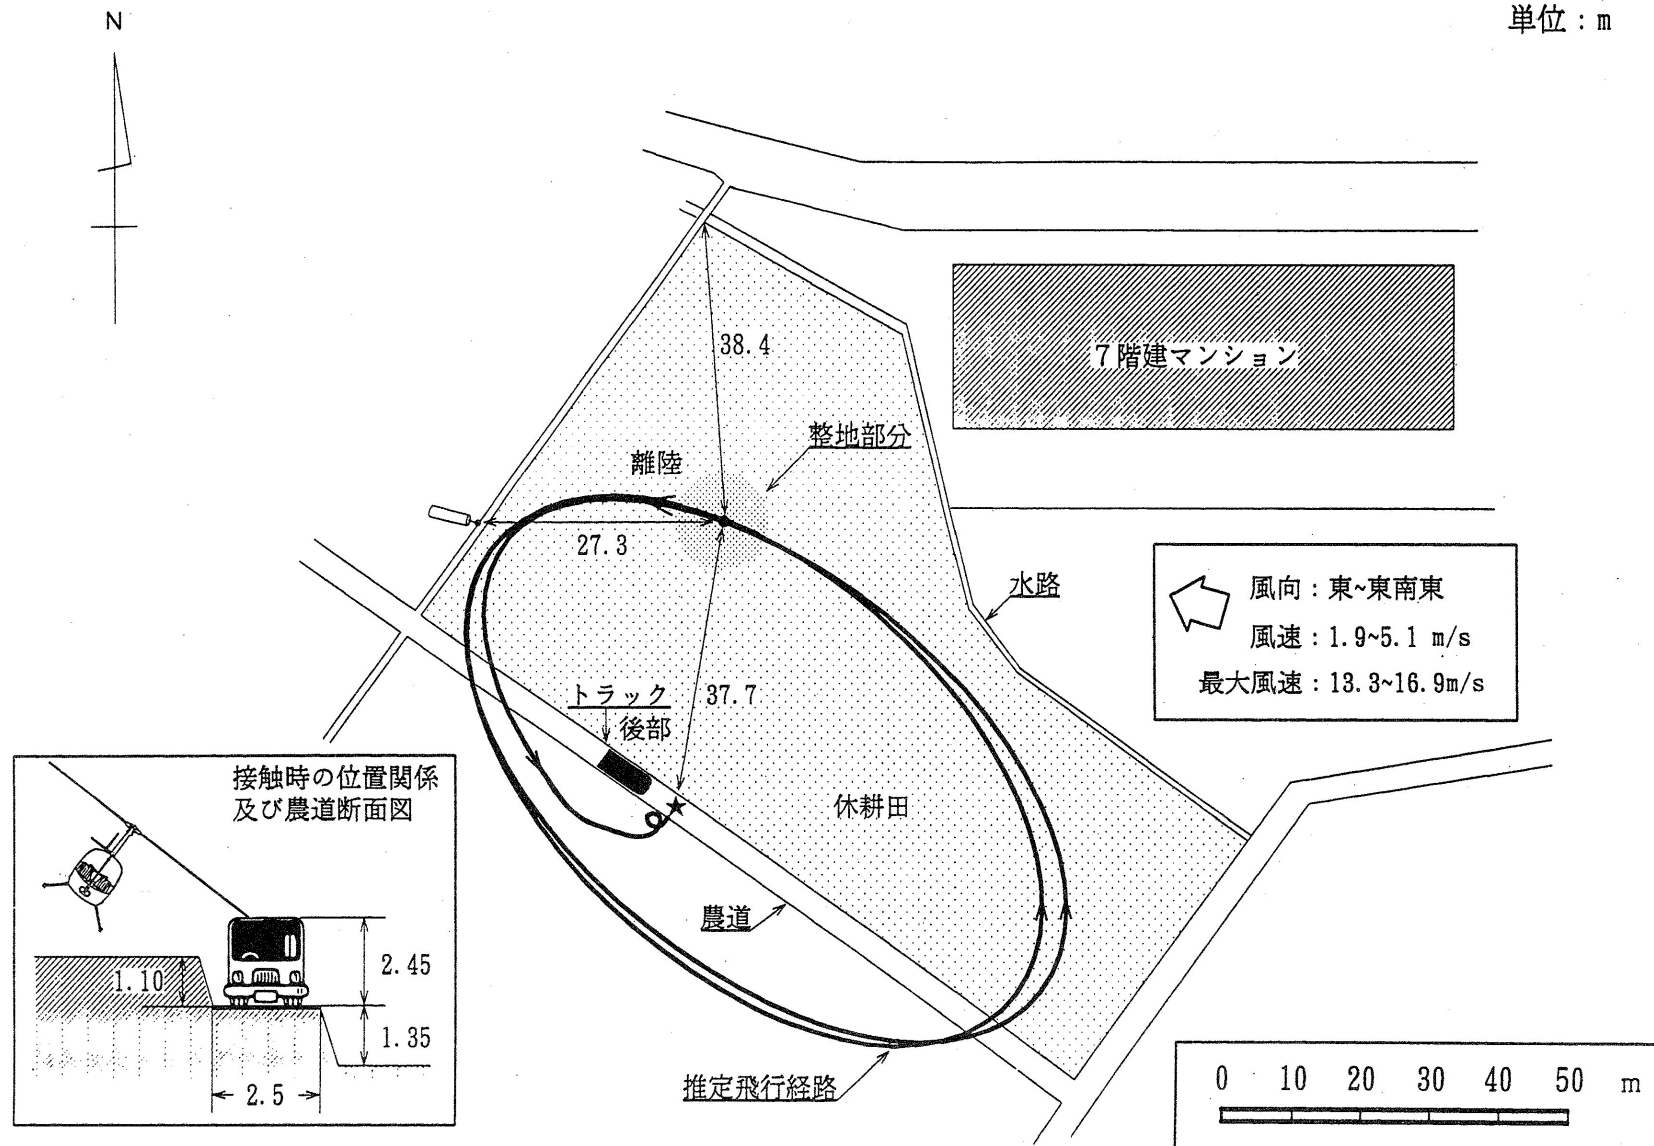
付図1 事故現場見取図

同機はトラックの前方約3.8mの位置に墜落し左に横転した。

場外離着陸場は休耕田の一部を整地した場所に設定されており、南西方向に緩やかな上り勾配の水田が続いていた。事故現場は場外離着陸場南側の農道上で、場外離着陸場から約38mの位置であった。また、同農道と周辺の地面の間には段差があり、場外離着陸場側が1.35m低く、反対側は1.1m高くなっていた。

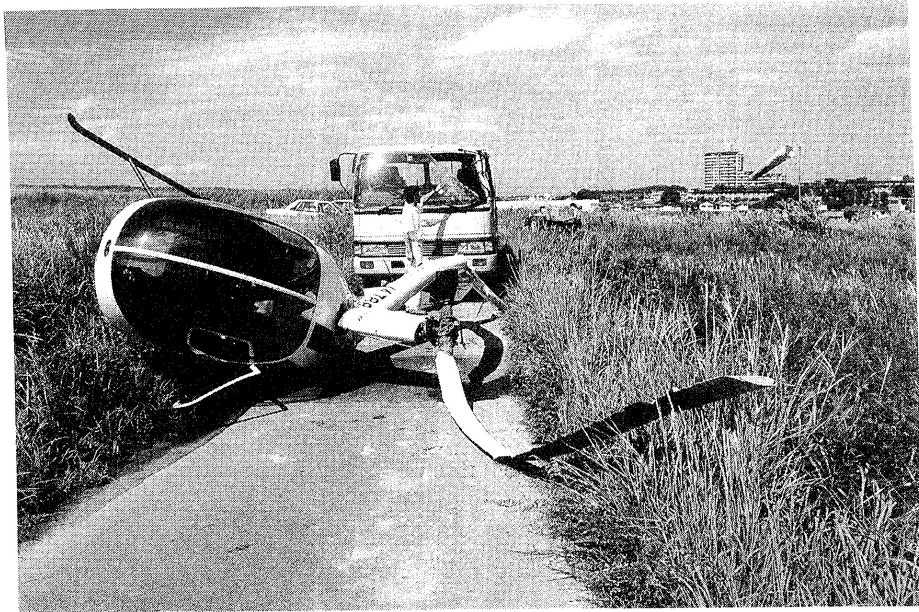
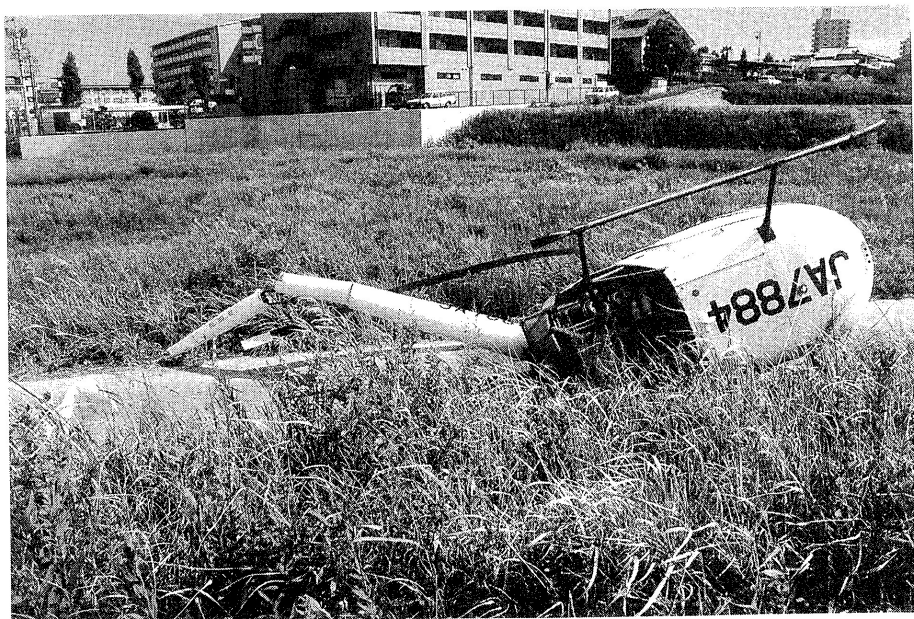
機 故 事 寫 真

風防	破 損
メイン・ロータ	破 損
テール・ロータ	破 損
テール・ブーム	破 断
左スキッド	破 損

トラックは荷台右側鉄棒一本と屋根2箇所が切断され、助手席窓枠とガラスが破損していた。損傷の状況及び付着した塗料から、荷台と屋根はメイン・ロータ・ブレードにより切断され、また、窓枠とガラスはテール部分が衝突したことにより破損したものと認められた。
