**航空事故調査報告書**  
**株式会社エースヘリコプター所属**  
**ベル式214B型JA9323**  
**埼玉県比企郡鳩山町**  
**平成5年7月15日**

平成7年6月8日

航空事故調査委員会議決

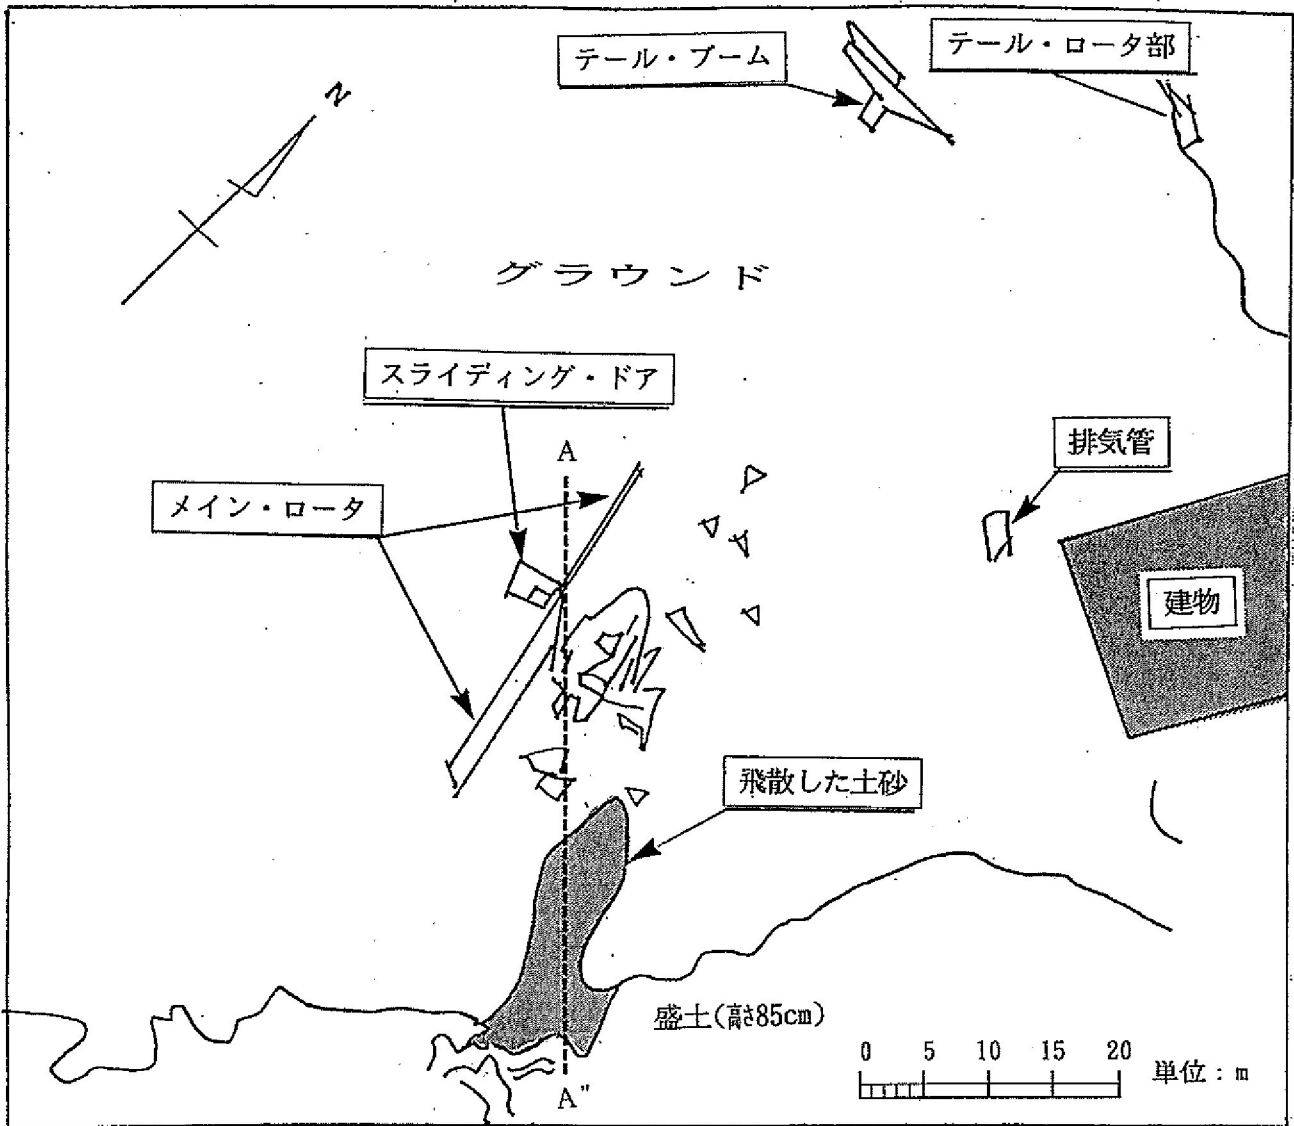
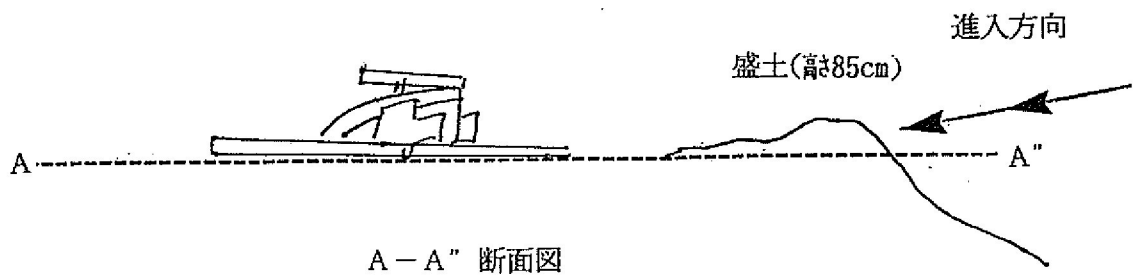
付図2 事故現場見取り図

機体は、盛土から北西約20mのグラウンド内に、胴体部が右に横転し、テール・ブーム、テール・ロータ・アセンブリ、排気管及びスライディング・ドア等が、胴体部の周りに散乱していた。

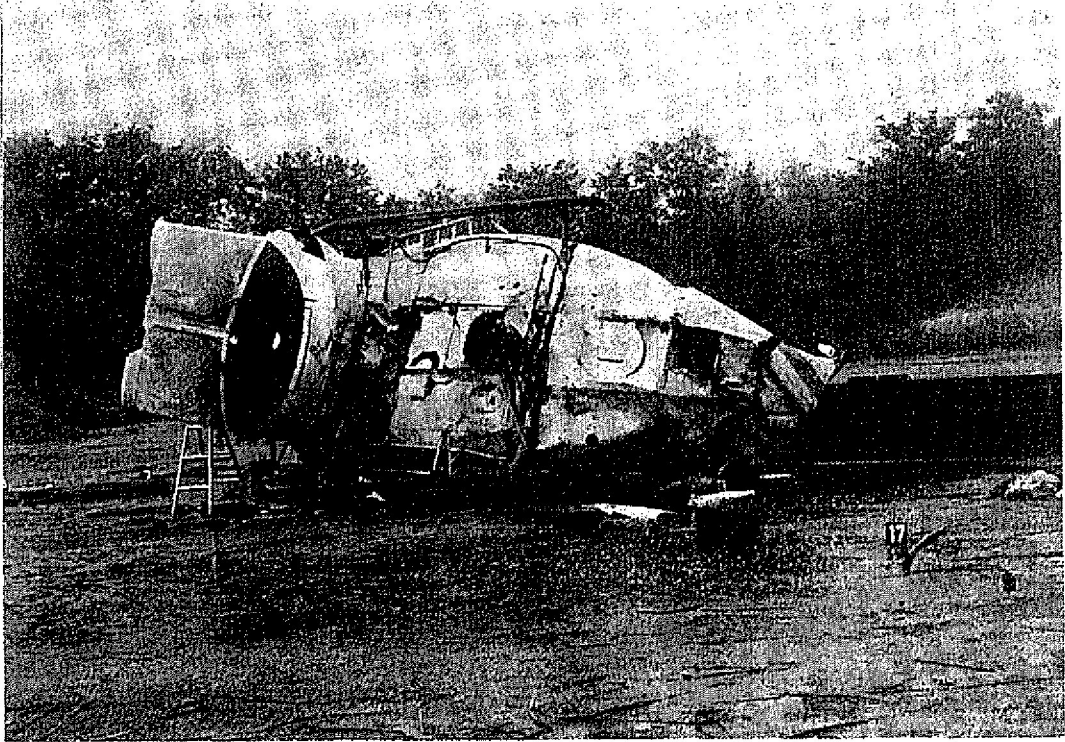
写真1 事故機

キャビンは大きく破損し、両方の前方ドア及びスライディング・ドアは外れ、天井部分はドア・ポストから前方の風防の上側取り付け部付近で破断されていた。

テール・ブームは、テール・ブーム取り付け部から切断され、下面は変形していた。

テール・ロータ部は、テール・ブームから分離していた。

3.1.6 同機は、オートロテーションによる着陸の際、テール・ブームが盛土に接触して、メイン・ロータ・ブレードでテール・ブーム及び排気管を切断し、横転したものと推定される。

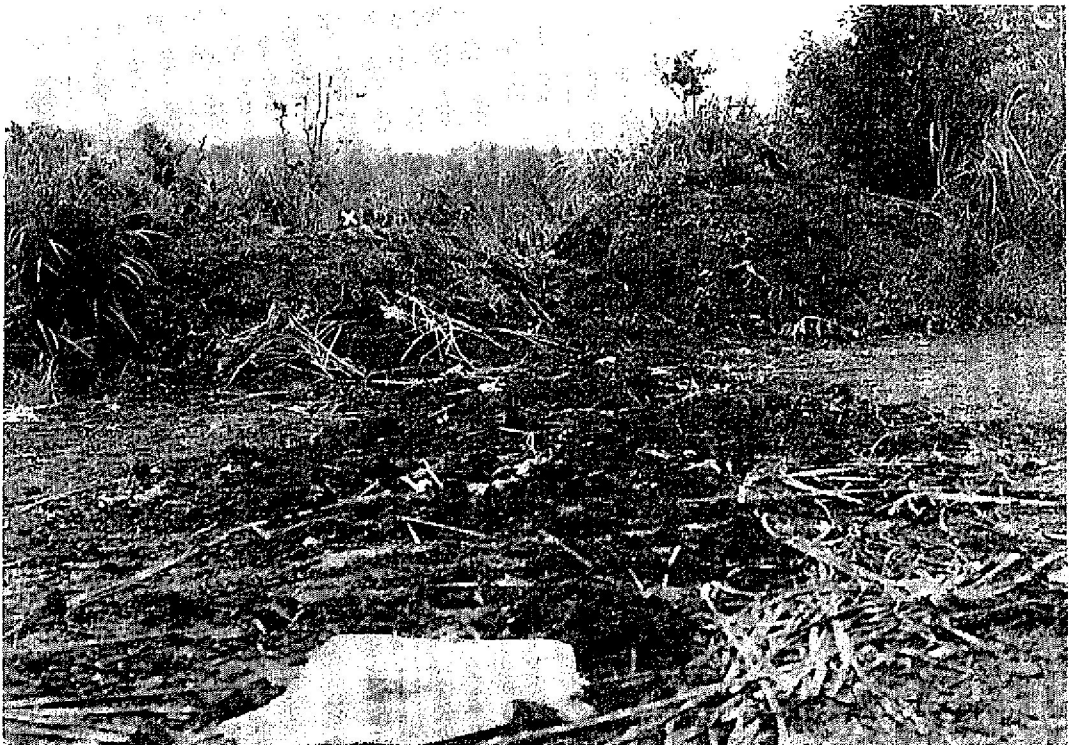
写真2 接触した盛土

事故現場は、標高67mの高台にある広さ約100m四方のグラウンドであった。グラウンド東端には、高さ約85cmの盛土があって、テール・ブームの接触痕が残されており、盛土の土砂がグラウンド内に飛散していた。

盛土東側付近の斜面の雑草は、切断されていた。

また、同機が盛土に接触したときの機体姿勢は、盛土に残されたテール・ブームの接触痕及び盛土付近の斜面の雑草の切断状況から機首上げの状態であったものと認められる。

3.1.7 同機が、盛土にテール・ブームを接触させたことについては、不時着場に達したときの高度が低すぎたためと推定され、これにはオートロテーションにより適切な高度で定位置に達することが難しい操作であることに加えて、雲中を通過しての降下であったことと、慣れない地形であったことが関与したことが考えられる。
