航空事故調査報告書
個人所属
セスナ式TU206G型JA3968
山形空港
平成5年10月24日

航空事故調査委員会議決

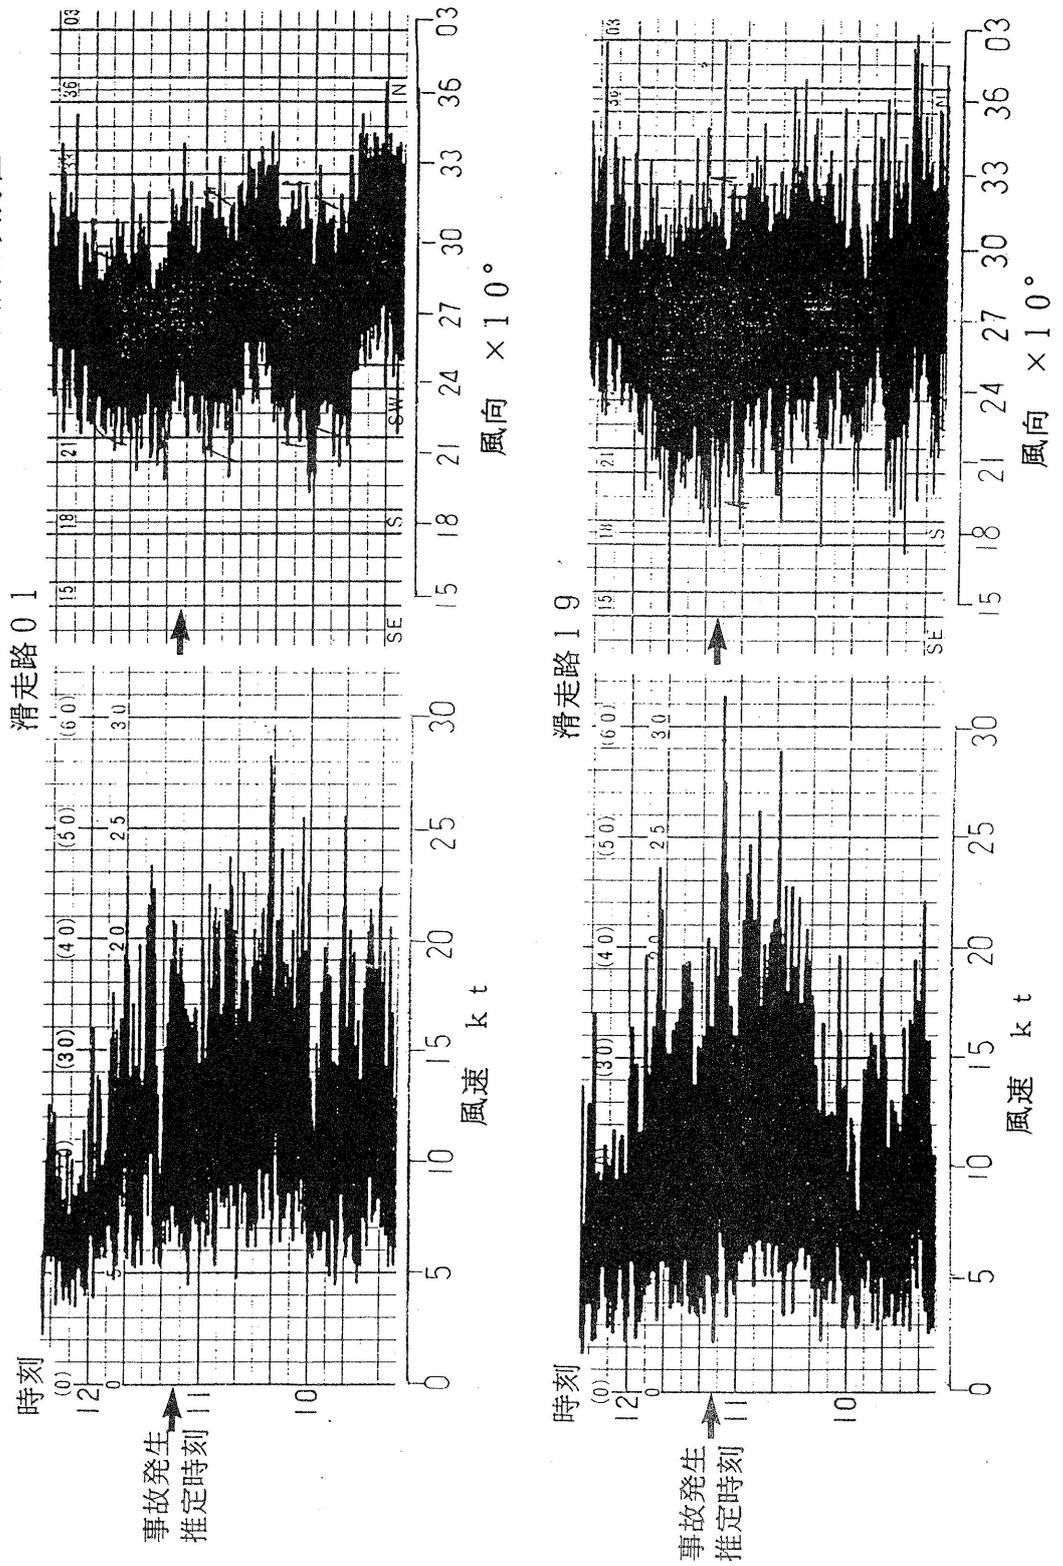
付図2 風向風速計の記録
 (平成5年10月24日 10時~12時)

瞬間風向風速自記記録（滑走路01側及び同19側）を付図2に示す。

なお、当日の日最大瞬間風速は、滑走路01側において28.2kt(10時20分)、滑走路19側において31.4kt(11時10分)であった。

2.7項及び付図2から、事故発生時刻の11時12分ごろの風は、風向、風速ともに変動しており、風向は滑走路01側で概ね 250° ~ 340° 、滑走路19側で概ね 190° ~ 340° 、平均風向はともに概ね 285° 、平均風速は約12kt、最大瞬間風速は約20ktであったものと推定される。

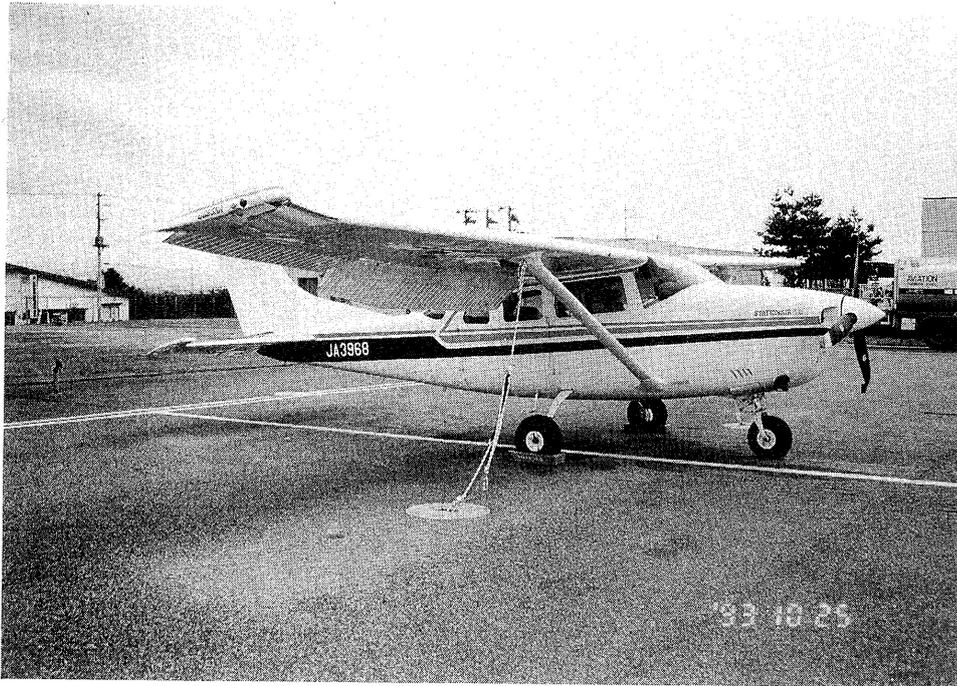
写真1 事故機

同機は、飛行後の点検において、右主翼の翼端付近及びプロペラ・ブレードの先端が損傷しているのが発見された。

プロペラ・ブレード	3枚とも先端から約10cmの位置で後方に湾曲、先端付近擦過損傷
右主翼	主桁損傷、翼端破損、翼端付近の前縁下面損傷

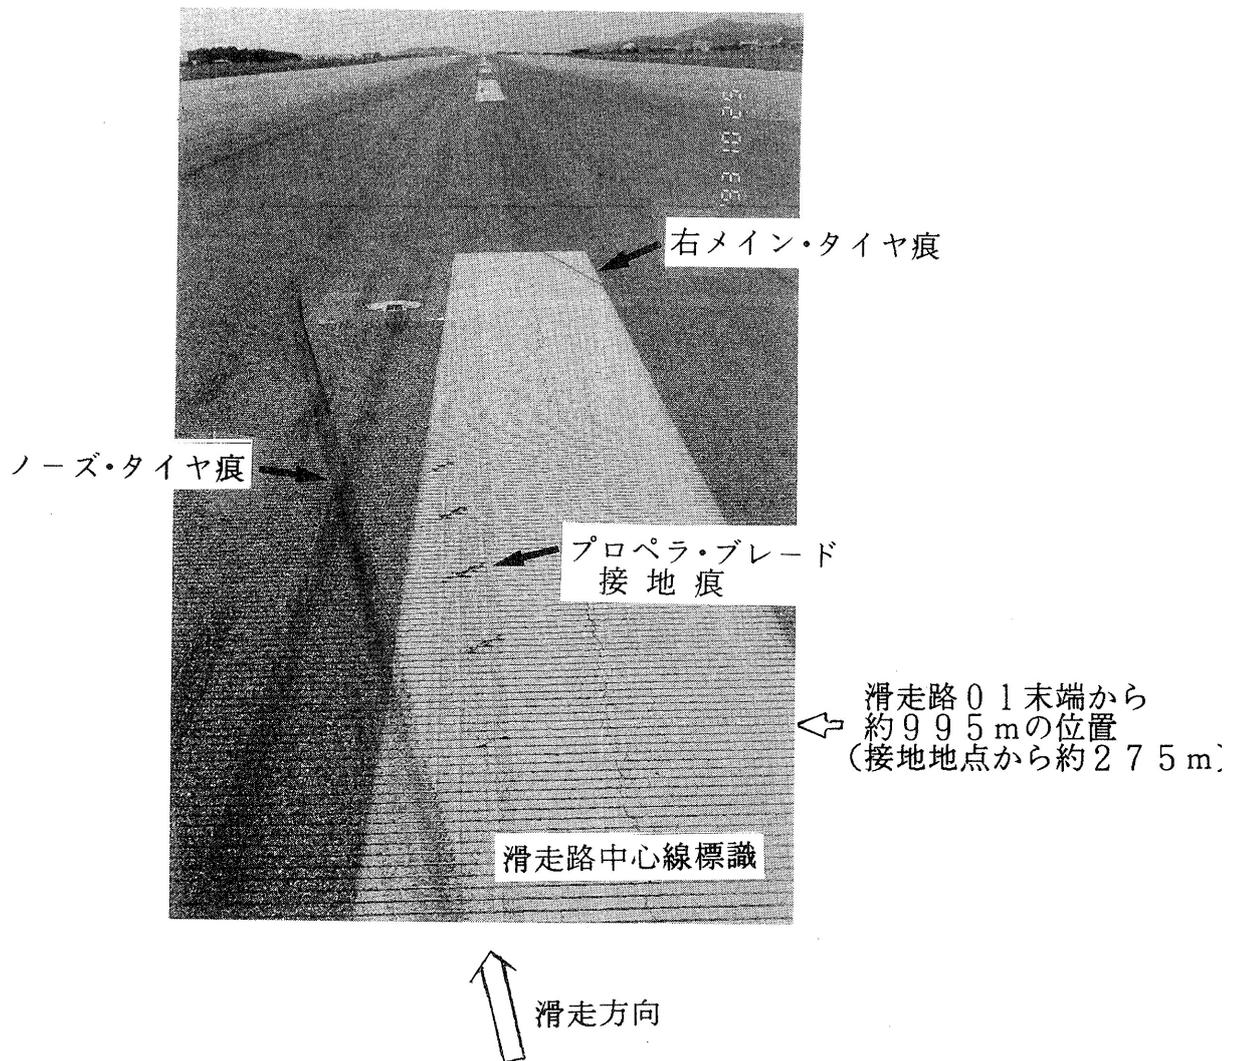
写真2 滑走路上の痕跡 (事故発生地点付近)

滑走路には、滑走路01末端から約995m入った地点（接地地点から約275mの地点）付近に、同機の右主翼端及びプロペラ・ブレードの接地痕が認められた。

プロペラ・ブレード接地痕の当初の間隔は約40cmであった。

そのほか、滑走路01末端から約960mの地点~同約1,040mの地点の間に、同機のタイヤ痕が認められた。（付図1及び写真2参照）

同機は、接地地点から約240m滑走した頃、強い左横風にあおられて左主翼が持ち上げられるとともに、風見効果により機首を左に振って滑走方向を左に約 10° 偏向し、右前方に大きく傾いて約275mの地点で右主翼端及びプロペラ・ブレードが滑走路に接触したものと推定される。この時の右への傾きは約 30° 、前方への傾きは約 10° 、機首方位は約 335° で、機軸に対し右約 30° の横滑り状態であったものと推定される。
