航空事故調査報告書

ロビンソン式R22Beta型JA7769

沖縄県名護市字久志原の沖合海上

平成7年1月10日

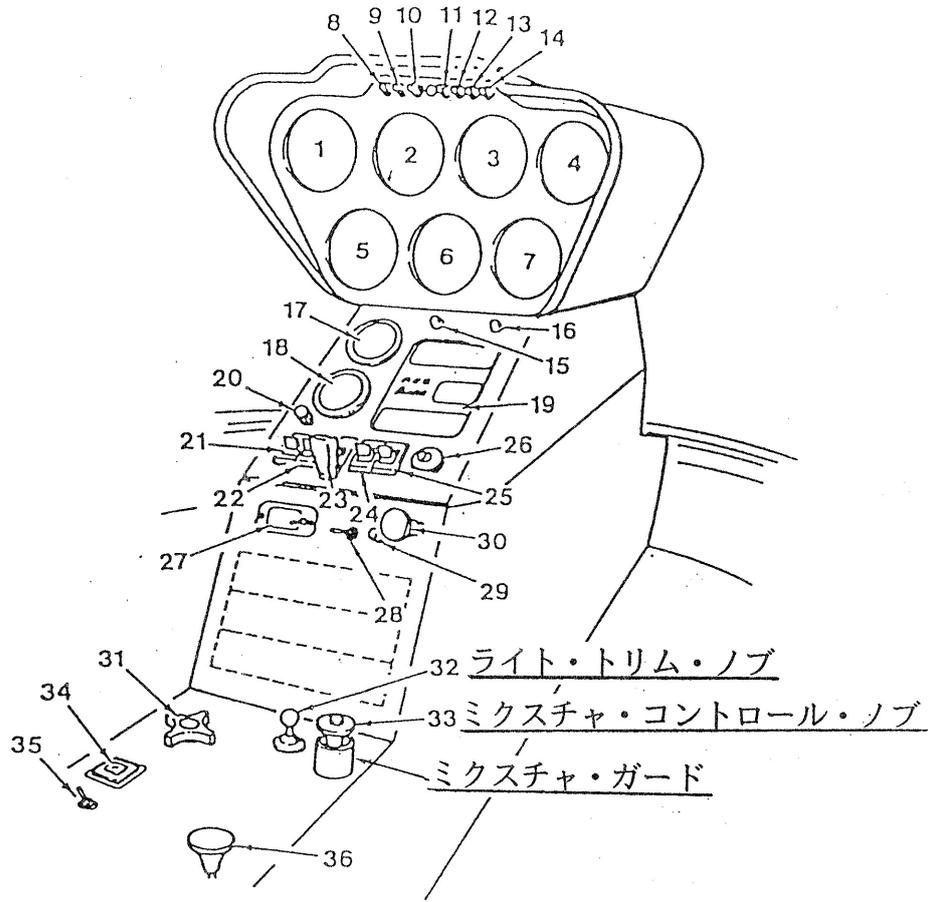
付図 3 計器板等配置図

3.1.4 ライト・トリム・ノブとミクスチャ・コントロール・ノブを間違えて操作したものと推定されるが、これは両ノブが隣り合わせに配置されていたためと考えられる。(付図3参照) ミクスチャ・コントロール・ノブに触れた際にガードが取付られていなかったこともライト・トリム・ノブと誤認した一因と推定される。

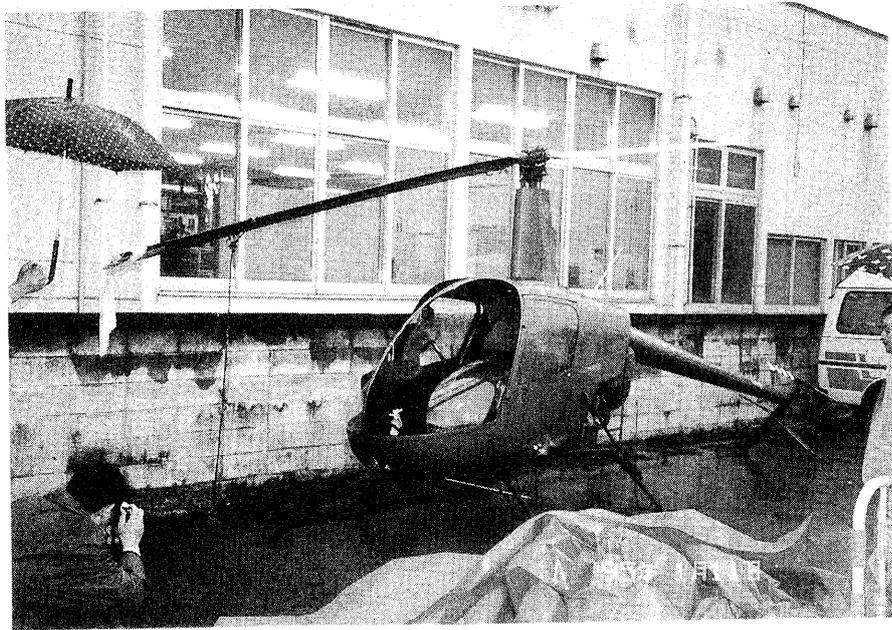
機 故 事 真 寫

- (1) ミクスチャ・コントロール・ノブのガードは装着されておらず、機体内からも発見できなかった。
- (2) メイン・ロータは両ブレードとも変形し、各所に皺が発生していた。
- (3) 胴体下面のパネルが押し潰され、ビームとビームの間で変形し、皺が発生していた。

風防は、左右とも破損していた。

キャビンとエンジン部の隔壁（バーチカル・ファイヤ・ウォール）に皺が発生していた。

マスト・フェアリングの下部が左右両側とも燃料タンクと接触し変形していた。

- (4) テール・コーンは、胴体との接合部が破損し脱落寸前であった。
ストロボライトは、取り付け部から脱落していた。
- (5) 垂直安定板が水平安定板との接続部から7.5cm上部で変形していた。
- (6) 操縦系統は、コレクティブ・ピッチ・レバーがコレクティブ・スプリングの破損により固着していた他は、異常は認められなかった。
- (7) 動力伝達機構は、テール・ロータ・ドライブ・シャフトがテール・ロータ・ギヤーボックスのインプット・シャフトとの接続部で破断していたが、その他に異常は認められなかった。

これらの損傷は、いずれも着水時以降に生じたものと認められた。
