**航空事故調査報告書**  
**鹿児島国際航空株式会社所属**  
**ベル式206B型JA9464**  
**鹿児島県大島郡笠利町**  
**平成6年11月13日**

平成7年11月15日

航空事故調査委員会議決

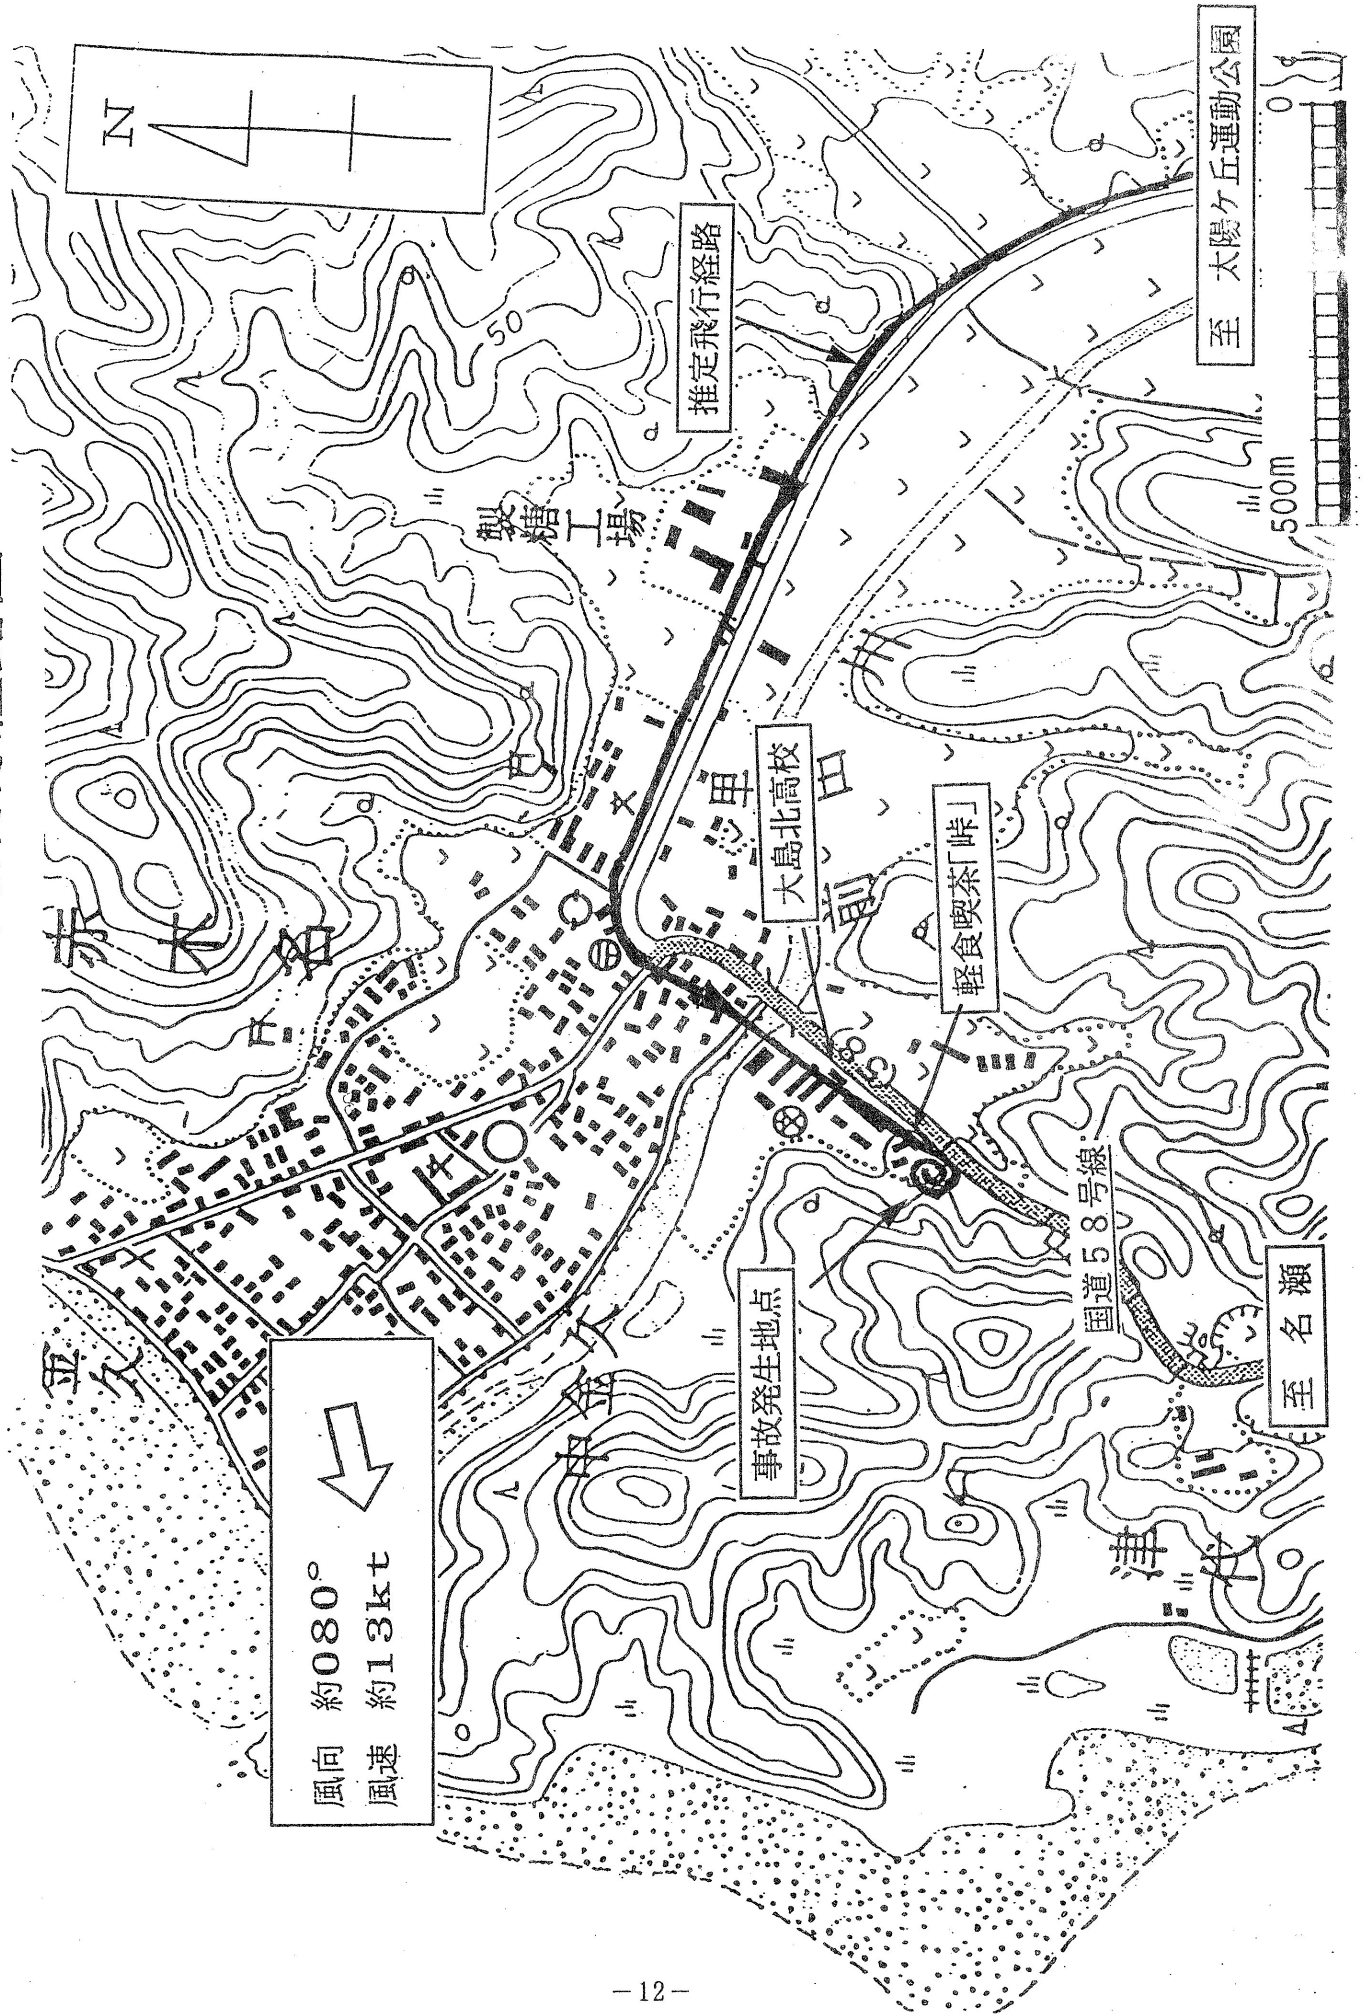
付図 1-1 推定飛行経路図

同機は09時50分ごろ、コース折り返し地点の太陽ヶ丘運動公園上空で、「名瀬方向に飛行する」旨、奄美レディオと交信した後、コースの国道58号線のわずか北西側を高度約50m、対地速度約20ktで南西に向け取材飛行中、軽食喫茶「峠」上空付近で突然右回転しながら降下し、ほぼ2回転した時点でメイン・ロータ・ブレードを地上高約16mの高台の頂上付近の地面に接触させた。

事故発生場所は、鹿児島県大島郡笠利町中金久360番地2の畑で、事故発生時刻は、09時52分ごろであった。(付図1-1及び1-2参照)

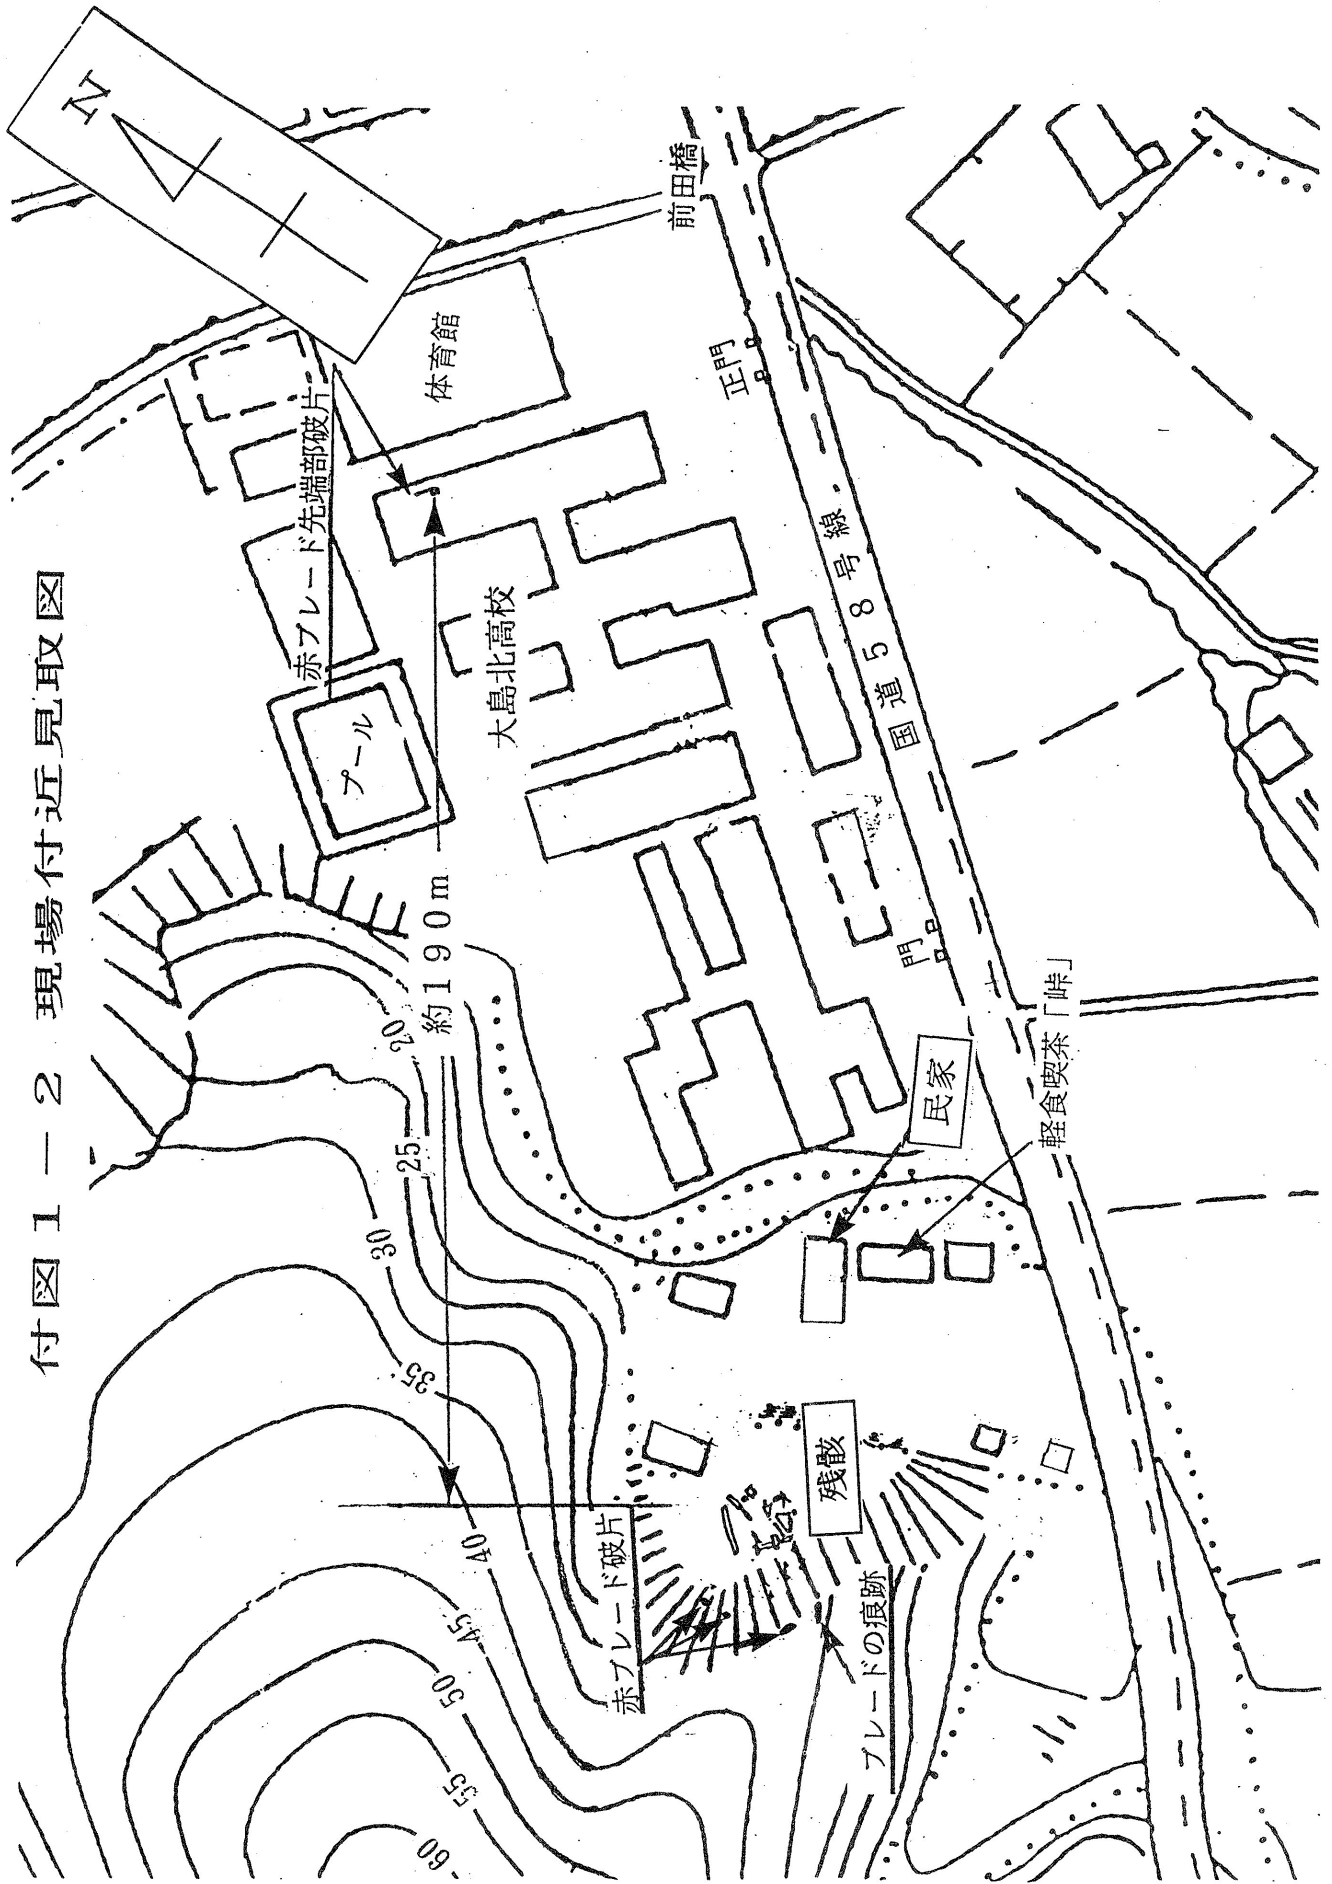
付図 1 - 2 現場付近見取図

事故現場は、国道58号線から北西に約50m入った地点である。残骸の南西側に、垂直に切り立った崖になっている地上高約16mの高台があり、その高台の頂上付近にメイン・ロータ・ブレードの接触した痕跡が認められ、その痕跡の付近でメイン・ロータ・ブレードの一部が発見された。また、事故現場から北東約190m離れた大島北高校の校舎屋上にも、メイン・ロータ・ブレードの一部が発見された。

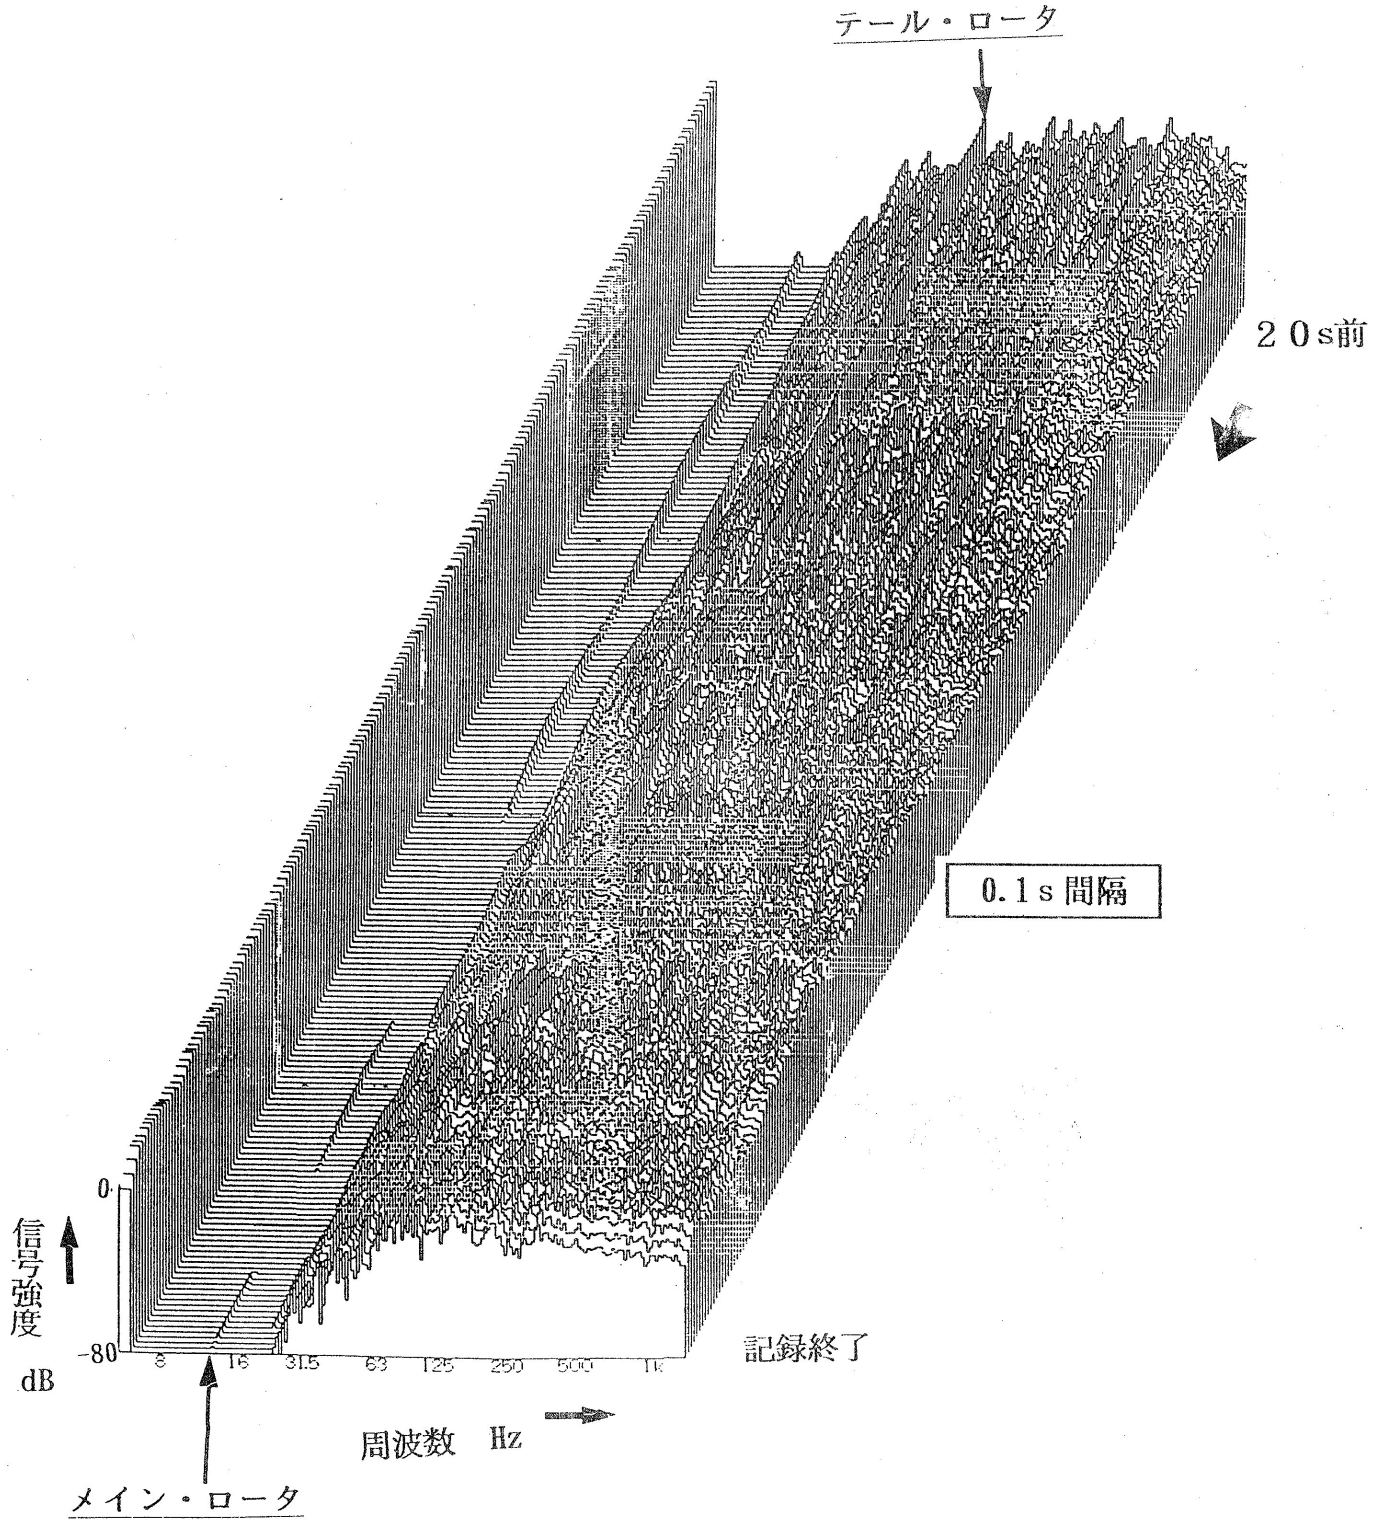
付図3 周波数スペクトラム分布図

同乗していたカメラマンが撮影していた取材用VTRに記録されていた雑音について、 $0.1$ 秒毎の周波数スペクトラム分析を行った結果を付図3に示す。

付図3を見ると、メイン・ロータとテール・ロータの風切りの音と推定される音が $13.0\text{Hz}$ と $84.6\text{Hz}$  ( $100\%$ 回転数のときの基本周波数の $99\%$ )の周波数に見られ、両者共墜落直前まで安定した周波数を保っていたものと認められる。

したがって、墜落するまで同機の動力及び回転翼に関する基本的な機能は正常であったものと推定される。
