航空事故調査報告書
愛媛航空株式会社所属
セスナ式172Nラム型JA3858
愛媛県松山市吉藤
平成7年3月25日

平成8年2月29日

航空事故調査委員会議決

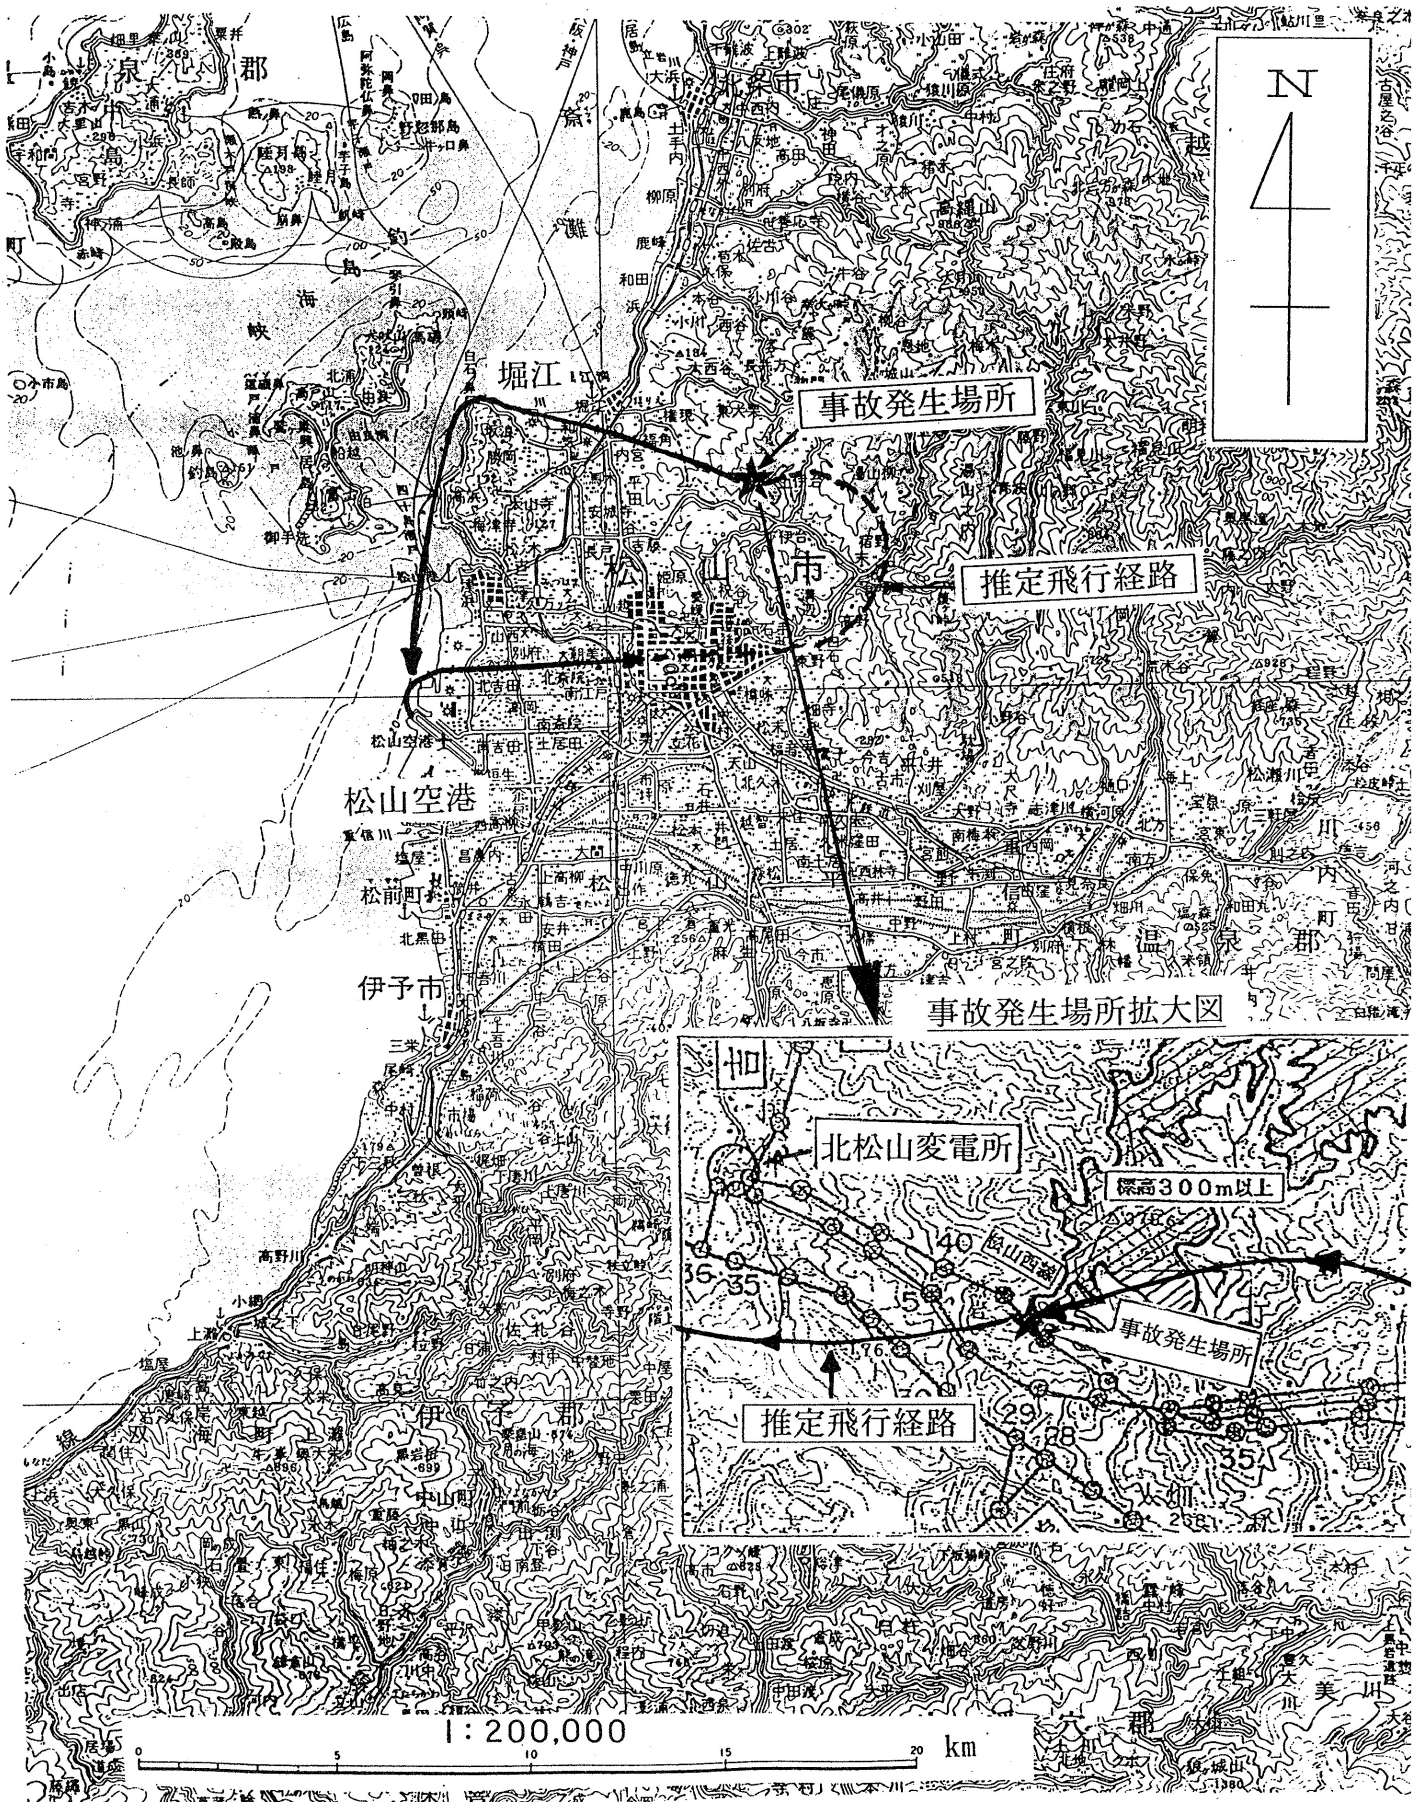
付図1 推定飛行経路図

松山空港に引き返そうと海岸に出るため機首を北西に向け飛行し、雲の切れ間を降下旋回中、15時43分ごろ、突然「ドーン」という音とともに機体にショックを感じ、何かと接触したと思い上昇した。

事故発生場所は、愛媛県松山市吉藤5丁目乙335（標高約250m）で、事故発生時刻は、15時43分ごろであった。（付図1参照）

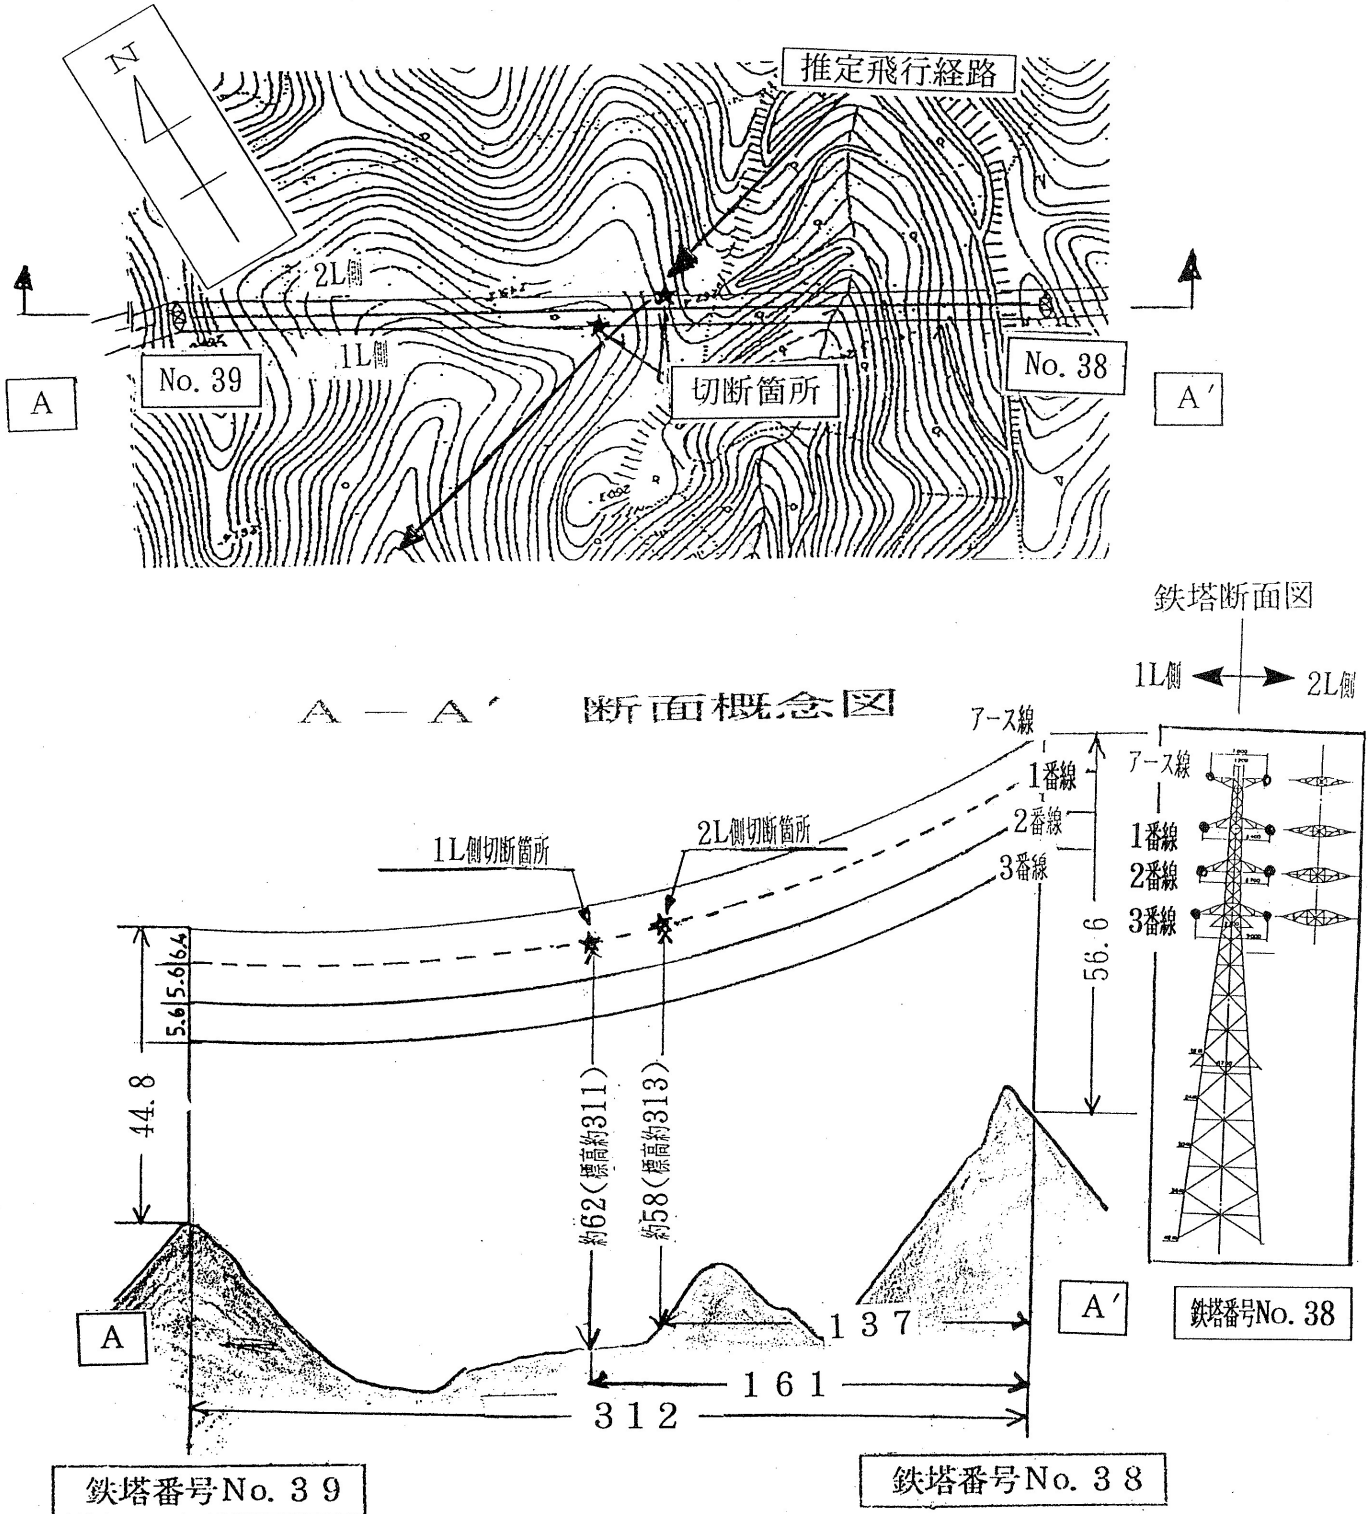
付図2 事故現場付近図及び断面概念図

事故現場は、松山空港の北東約10kmの山隘で、松山西線送電線の鉄塔番号No.38～No.39間の送電線8本のうち、上から2段目の1番線（送電線の太さ：直径25.3mm）2本が切断していた。

切断箇所の標高は、鉄塔番号No.38から約137m離れた位置で約313m（地上高約58m）及び鉄塔番号No.38から161m離れた位置で約311m（地上高約62m）であった。（付図2参照）

また、送電線切断箇所の直下で、同機のプロペラ・ブレードの破片が発見された。

3.1.7 同機の損傷状況及び送電線の切断状況から、同機は降下中、送電線2Lの1番線（標高約313m、地上高約58m）及び送電線1Lの1番線（標高約311m、地上高約62m）を、プロペラで切断したものと推定される。

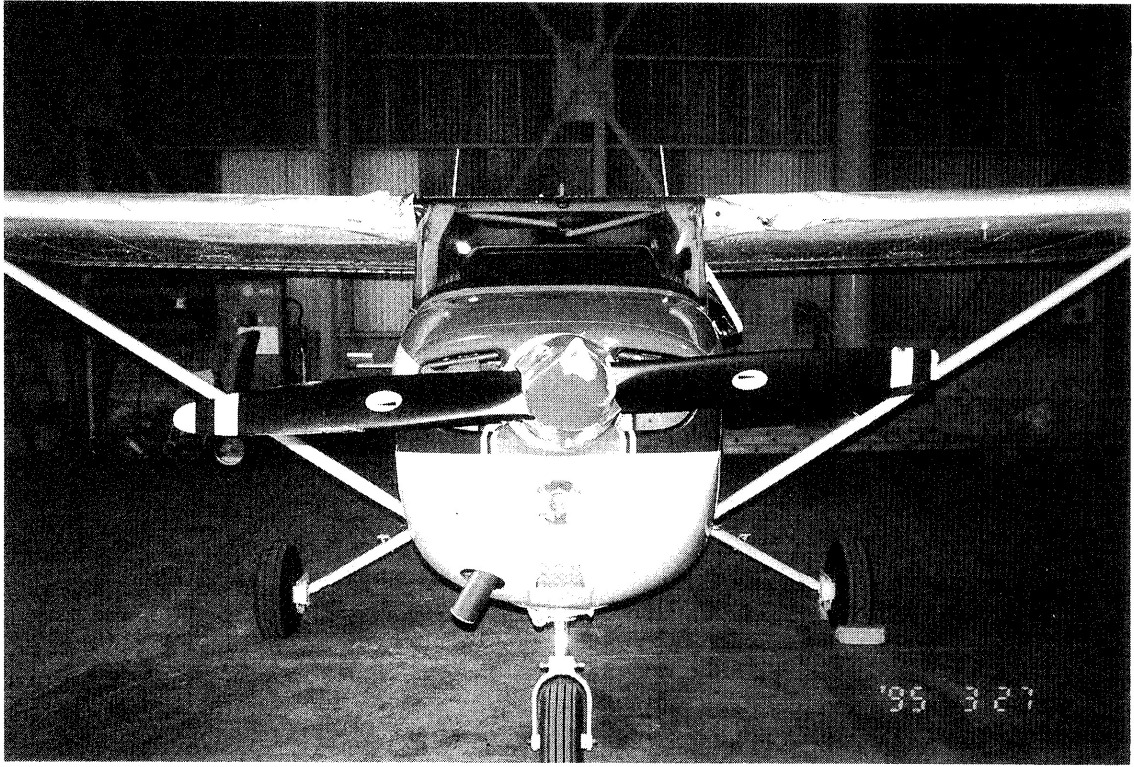
機 故 事 真 寫

- ・ プロペラ・ブレードは一方が先端から約3cmの所で破断し、他方は先端から約3cmにかけて擦過痕があった。
- ・ スピナは、擦過痕があり屈曲していた。

- ・ 両翼前縁付け根部分に凹み及び上面摩擦傷痕があった。

- ・ アンテナのワイヤが破断していた。

また、同機の両主翼前縁部分は切断された送電線により損傷したものと認められる。
