**航空事故調査報告書**  
**ジャルフライトアカデミー株式会社所属**  
**ビーチクラフト式58型JA5292**  
**長崎空港**  
**平成7年7月22日**

平成8年3月14日

航空事故調査委員会議決

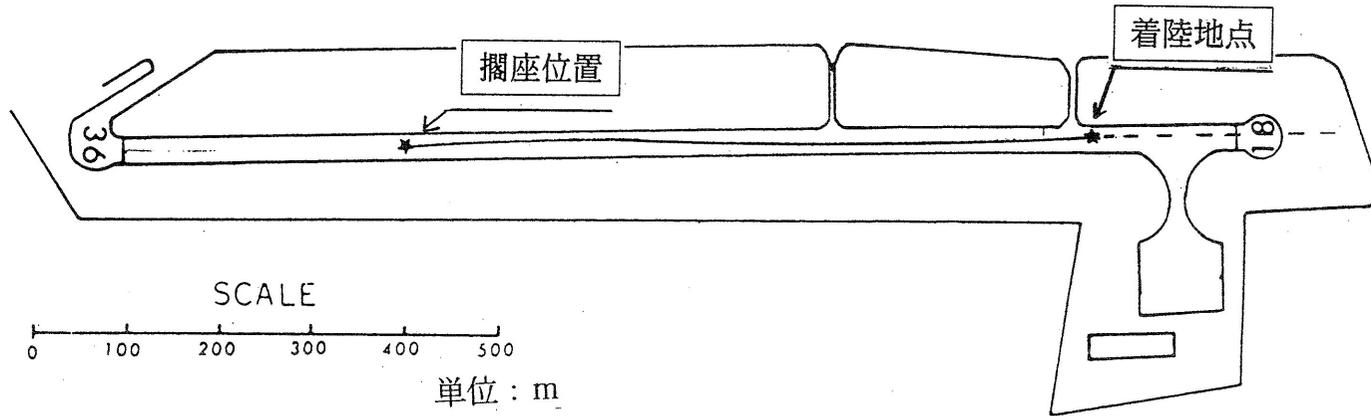
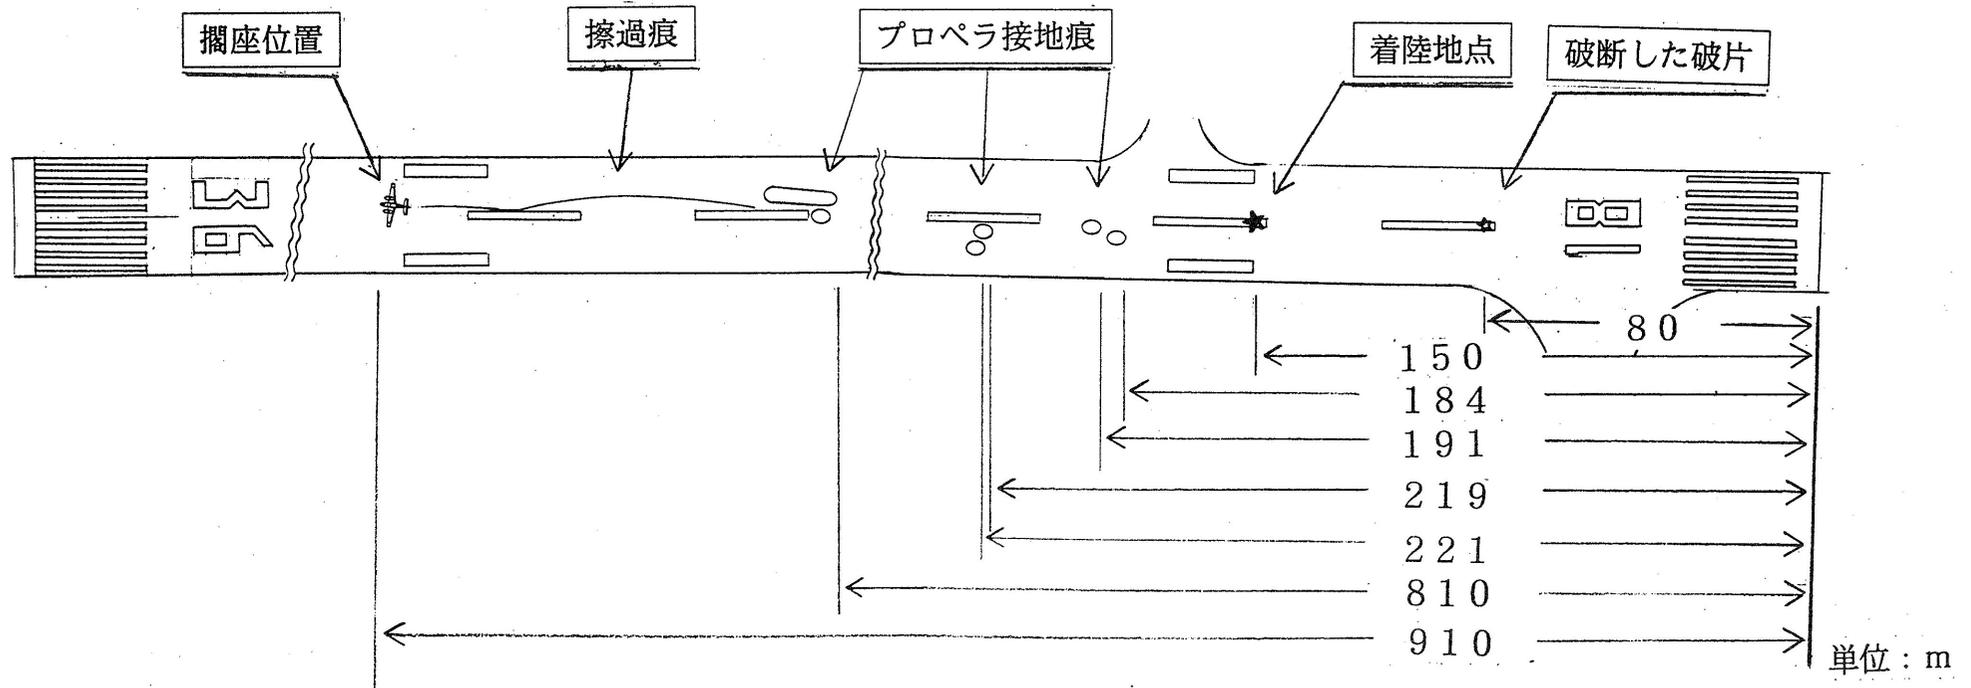
付図1 現場見取図  
(長崎空港A滑走路)

事故発生地点は、長崎空港A滑走路上で、事故発生時刻は、10時11分ごろであった。(付図1参照)

同機が着陸した滑走路上には、同機のプロペラ・ブレードによると思われる引っ掻き傷が認められ、傷の間隔等を計測した結果は次のとおりであった。

滑走路18末端からの距離	左プロペラ	右プロペラ
184mから	----	59～70cm間隔 17箇所
191mから	56～65cm間隔 12箇所	----
219mから	----	63～67cm間隔 7箇所
221mから	56～58cm間隔 7箇所	----

また、同末端から約810mのところから同機が停止した同約910mのところまで約100mにわたって、滑走路上には左右のプロペラ・ブレードによると思われる引っ掻き傷、前脚、前脚ドア及びレドーム等によると思われる擦過痕が蛇行しながら残されていた。

なお、同機が最初に接地したと推定される付近には、同機によると思われるタイヤの痕跡は認められなかった。(付図1参照)

前脚のリトラクト・ドラグ・レグ・アセンブリの破断した破片は、滑走路18末端から約80mの滑走路上のほぼ中心付近に落下していた。

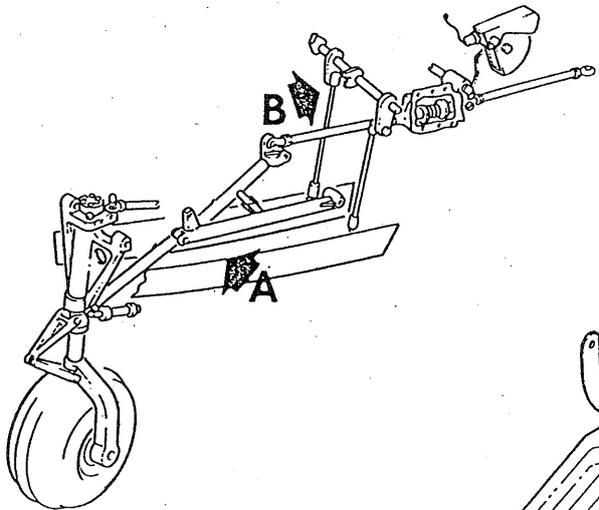
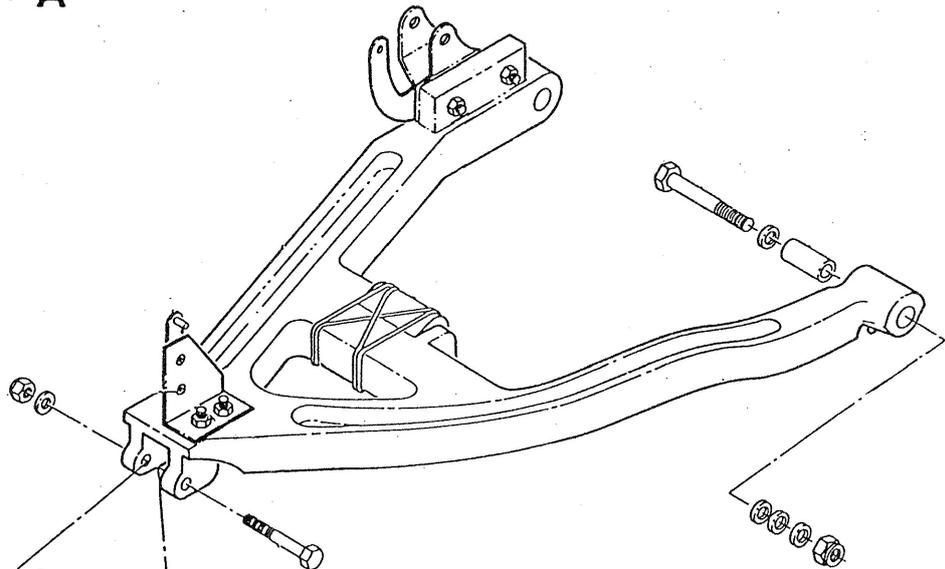
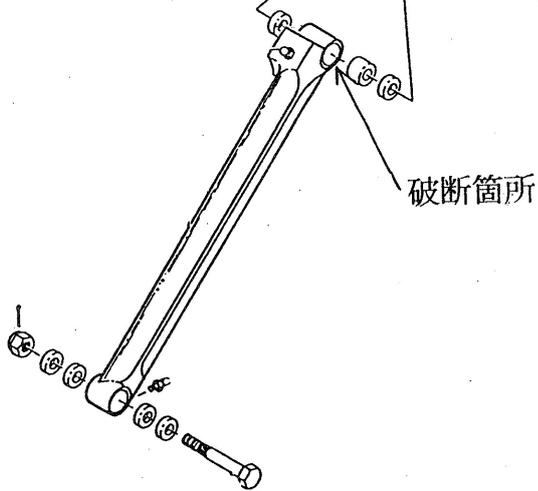
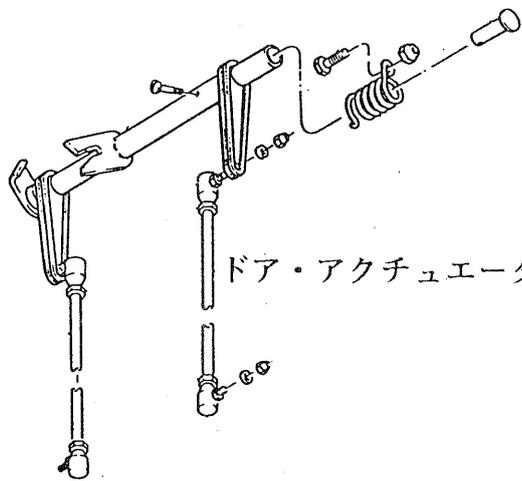
付図2 ビーチクラフト式58型  
前脚

左右主脚共に損傷は認められなかったが、前脚はリトラクト・ドラグ・レグ・アセンブリの後ろ側ボルト孔が破断しており、前脚格納室はリトラクト機構が作動しないまま前脚が格納された状態になっていた。

また、シミー・ダンパ及びタキシ・ライトは前脚から脱落しており、前脚ドア、レドーム下面及び隔壁下部等には擦過痕が認められ、同隔壁が変形していた。  
(付図2及び写真1. 2 参照)

破損したリトラクト・ドラグ・レグ・アセンブリの材質は、アルミニウム合金2014T6で、表面には塗装が施されており、破断した箇所には腐食及び傷等は認められなかった。

破断したボルト孔の形状は、引っ張り荷重により楕円形状に変形しており、また、破断面を電子顕微鏡により観察した結果、破断面全域にわたり延性破壊の特徴であるディンプルが形成されており、疲労の痕跡は認められなかった。

破断箇所

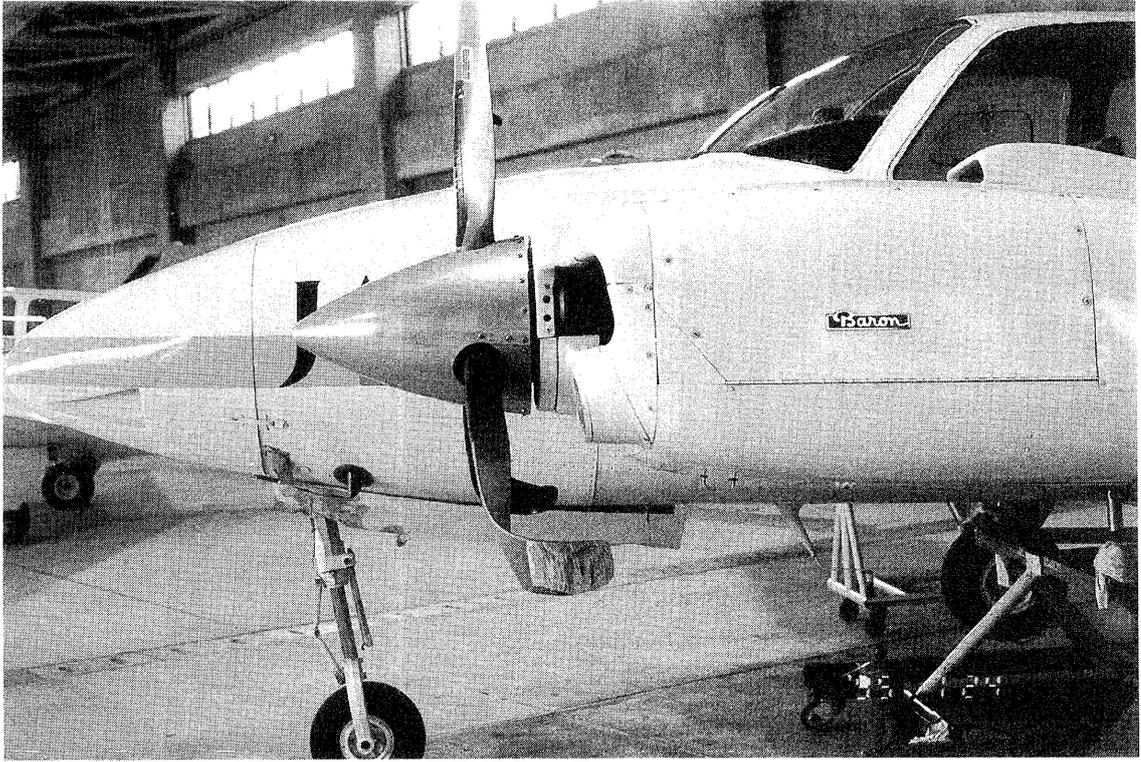
写真1 事故機

同機を調査した結果、左右のプロペラ共、全てのブレードがブレード先端から約30cmにかけて擦過痕を伴って後方にカールしていた。

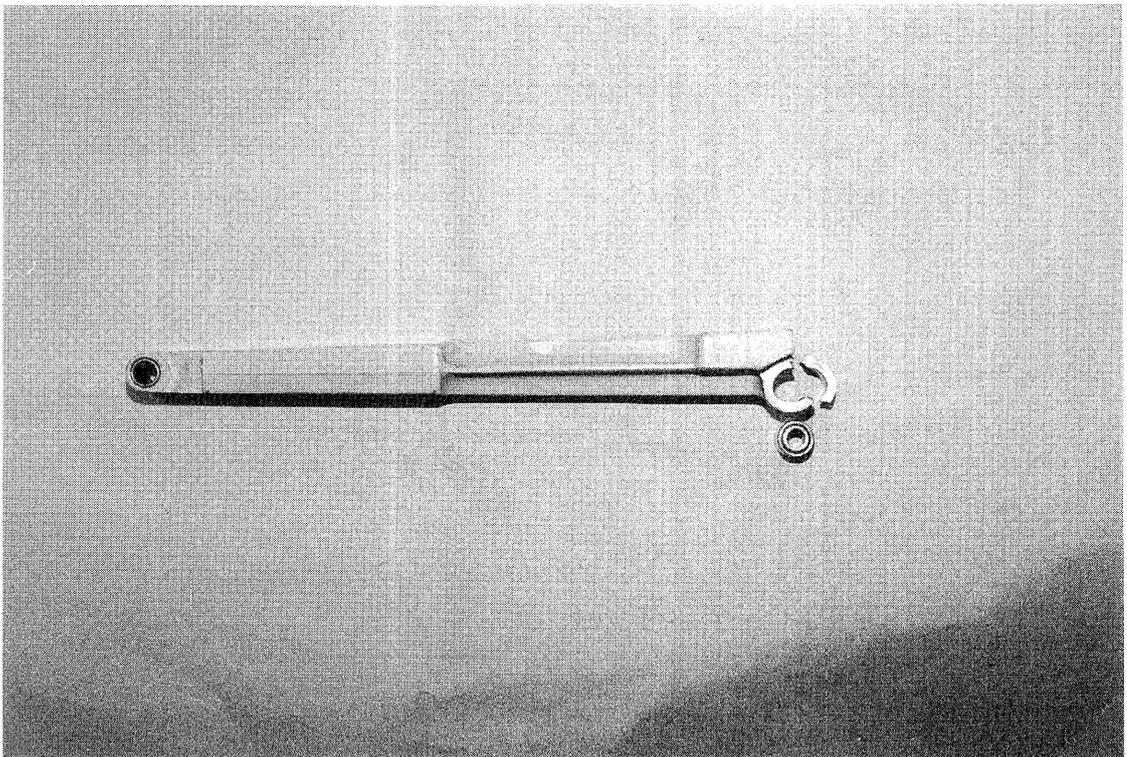
写真2 破損したリトラクト・ドラグ・レグ・アセンブリ

また、同レグの硬度試験を行った結果、異常は認められなかった。

3.1.6 前脚のリトラクト・ドラグ・レグ・アセンブリの破損状況から、引っ張りの過荷重が加えられたことにより生じた様相を呈していることから、同機の着陸時の姿勢は機首下げで、前脚からハードランディング気味に強く接地したものと推定される。
