航空事故調査報告書
ホームビルト三河式HA-600-Y340型
超軽量動力機JR1117
岐阜県羽島市桑原町
平成7年10月15日

平成8年4月18日

航空事故調査委員会議決

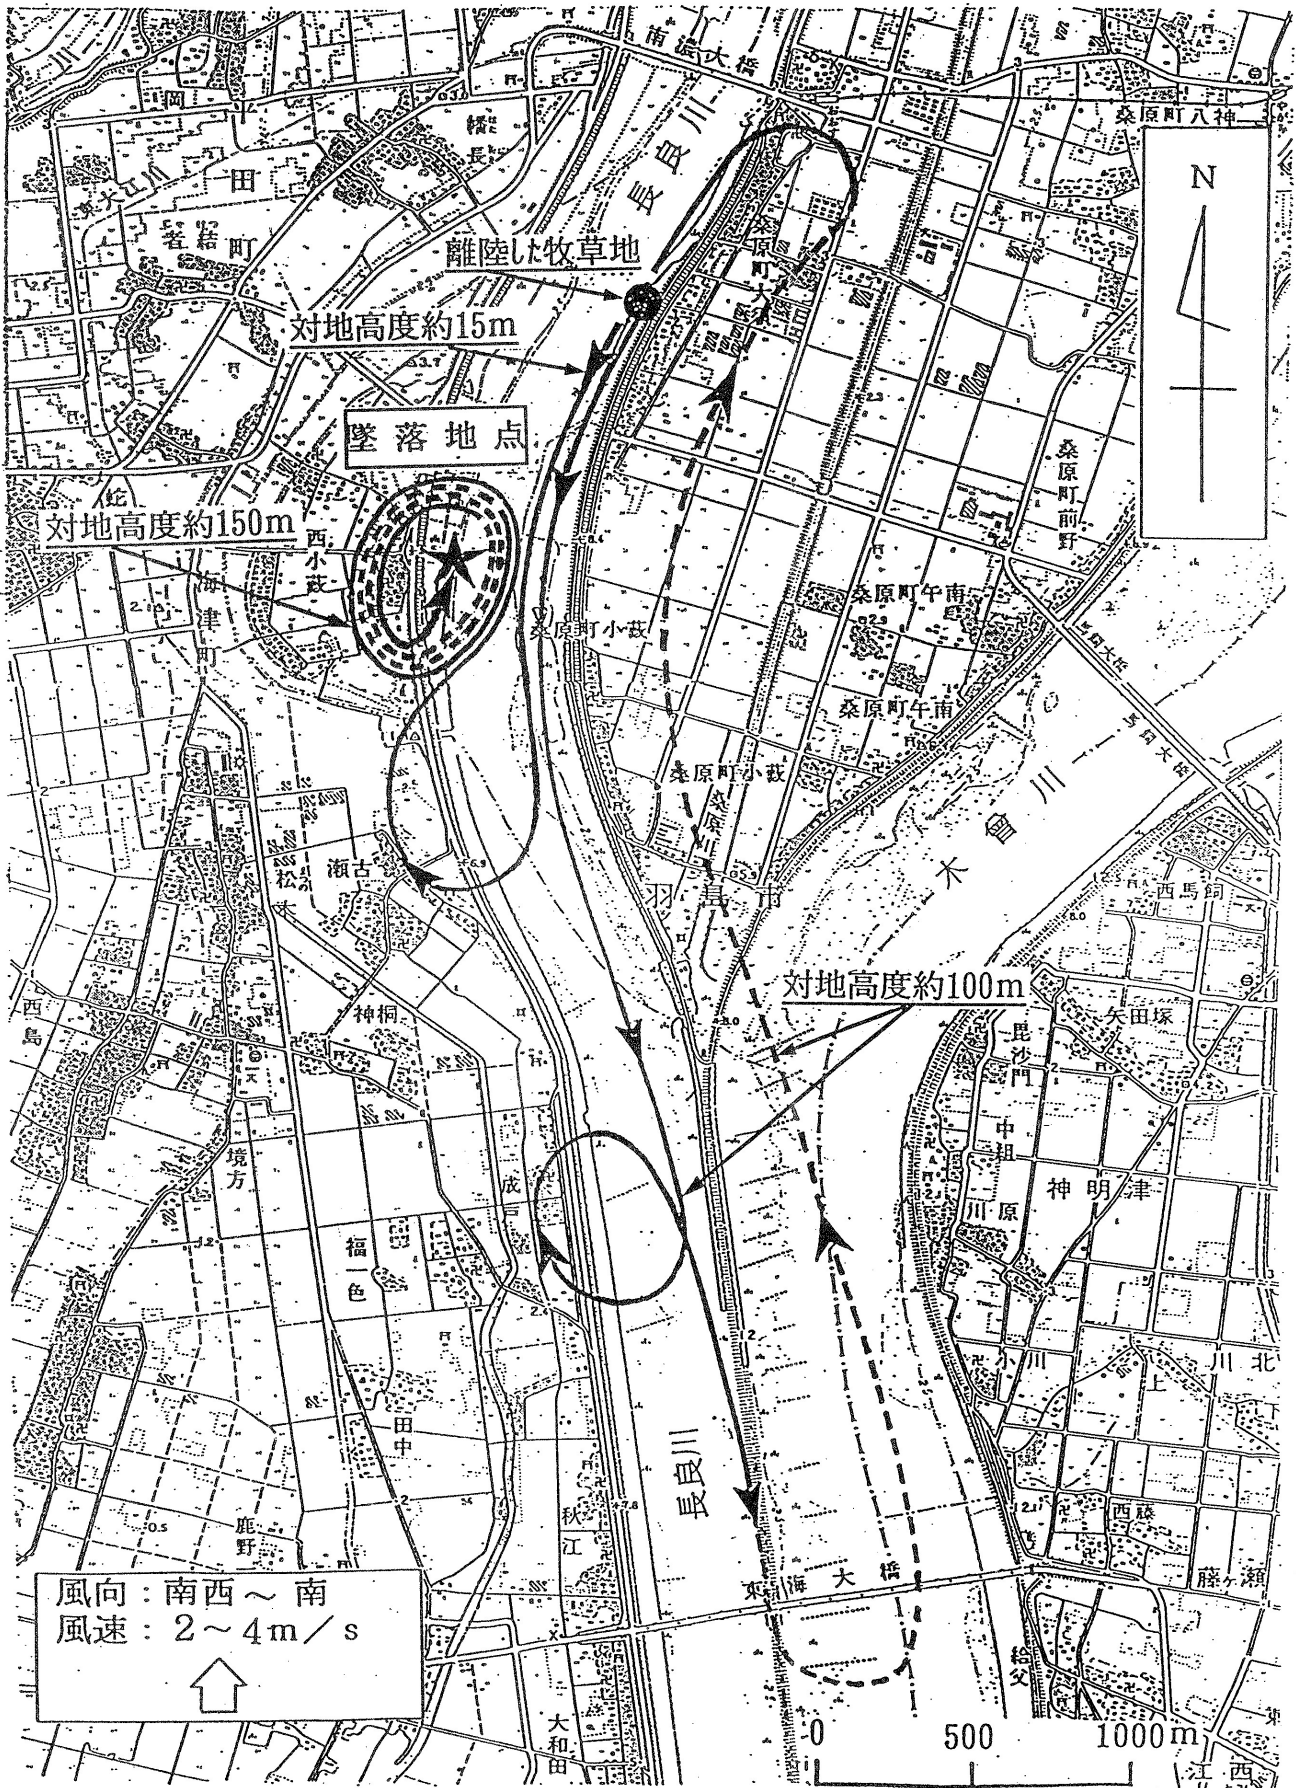
付図 1 推定飛行経路図

同機は、操縦者により南（川下）に向け約150m地上滑走をして折り返し、出発点に戻って来た。この際、プロペラが小石を跳ねたような音がしたので、所有者と友人Bが同機を停止させ、エンジンを止めてプロペラを主に胴体や足回り等を点検したが異常を認めなかった。同機は、再び南に向け地上滑走を開始し、おおよそ100m滑走した付近で浮揚した。そのまま川沿いに飛行し右360度旋回をした後、左旋回し、東側に対地高度約100mの場周経路を採り、川上（北）から進入して、対地高度約15mでロー・アプローチを実施し、再び南側に飛行して行った。その後、離陸地点から南南西約1km付近を高度約150mで左旋回していたが、異常を感じるような飛行ではなかった。同高度で3～4回の左旋回後、降下を始め左バンクと降下角が次第に大きくなり、旋回しながら機首を下にして突っ込むような格好で墜落した。

事故発生地点は、岐阜県羽島市桑原町西小藪2927番地2の観音寺の東方約200mの長良川右岸の河川敷で、事故発生時刻は14時00分ごろであった。（付図1参照）

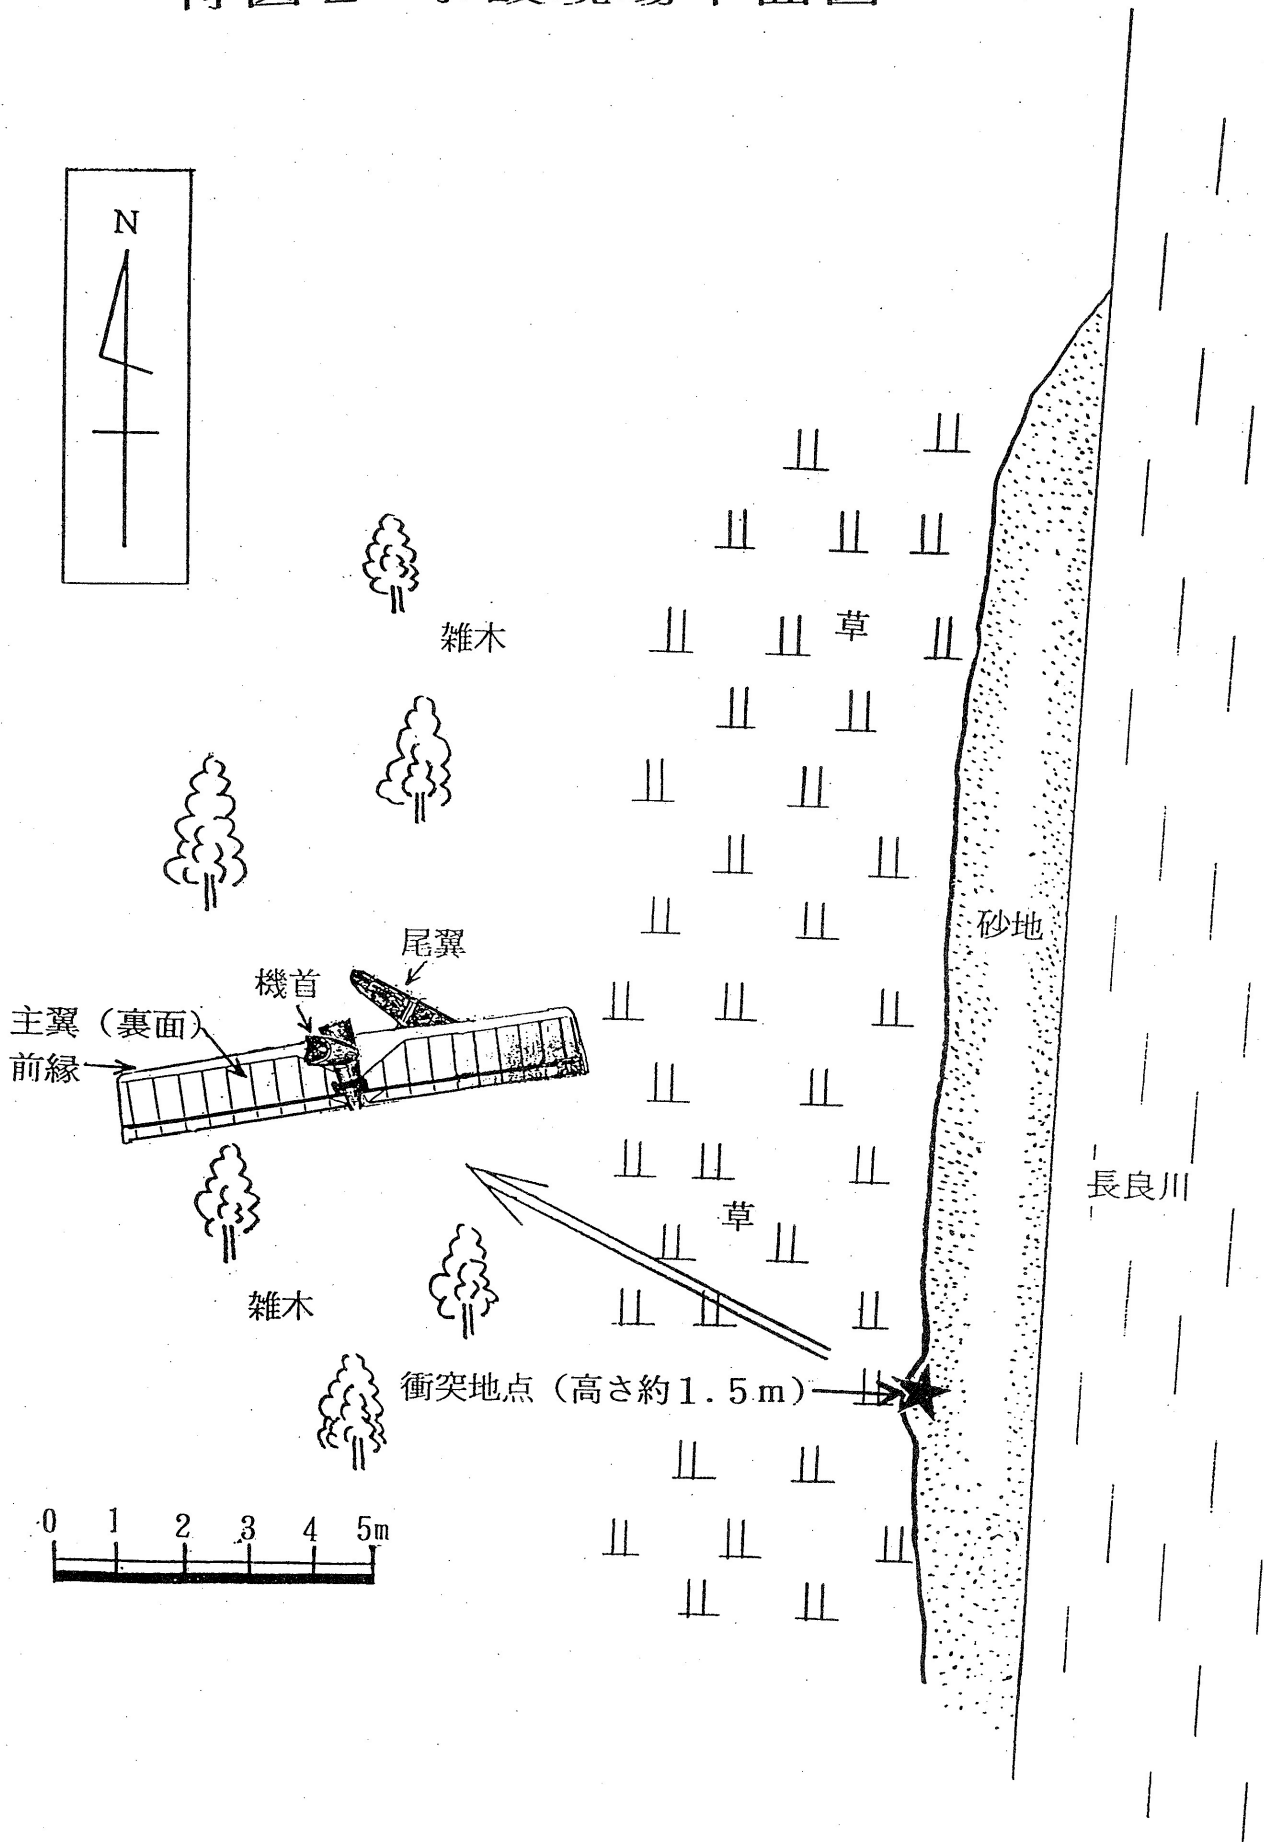
付図2 事故現場平面図

墜落場所は、離陸地点の南南西側約1kmの長良川右岸の河川敷であり、最初に地面に衝突し生じたと思われる前脚の接地痕がある水際付近には、風防の破片が散乱していた。

機体は、最初に衝突した水際付近から、西北西へ約10m離れた灌木の中に、機首部とテール・ブームを折損し、機首部と主翼はテール・ブームの上に裏返しに覆い被さった状態であった。（付図2及び写真参照）

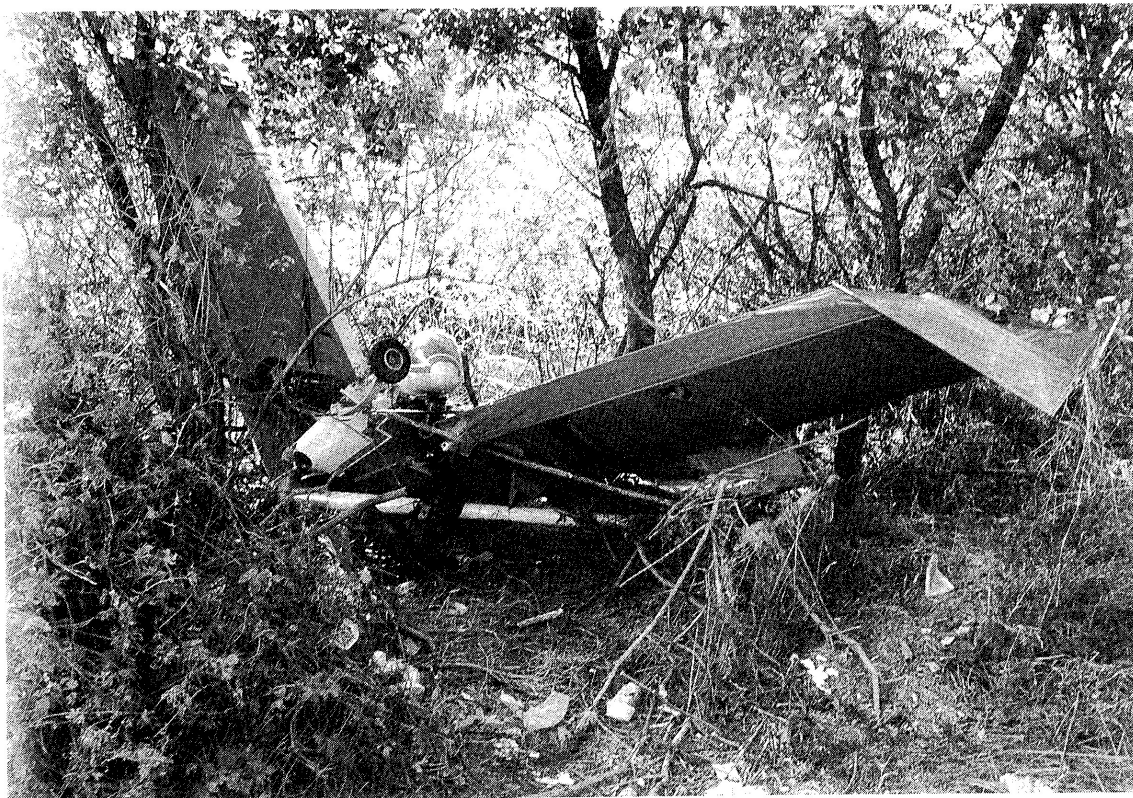
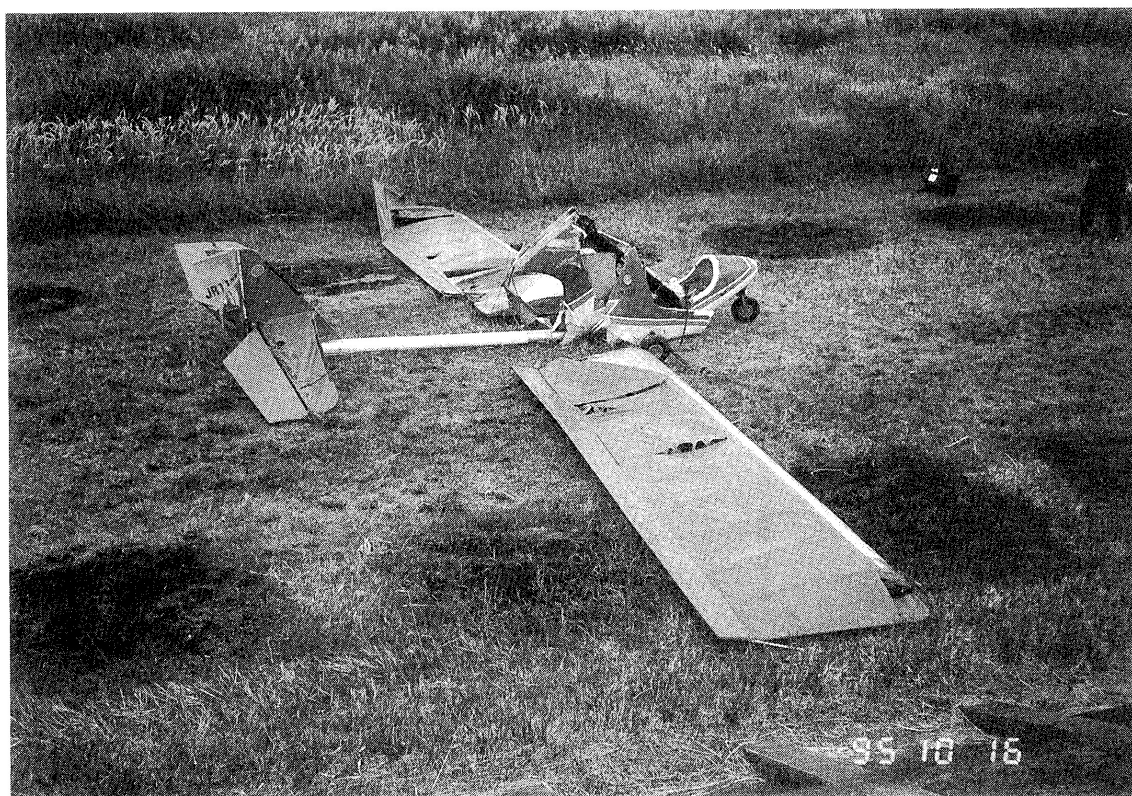
写真 事故機

- (4) プロペラは、中心から両側とも9 cmを残し破断していた。
(5) 胴体は、ウインド・シールド及びコックピット・ポッドが破損していた。
(6) 主翼は、左主翼のエルロン・リブが左端から130 cmのところでは折損し、右翼のストラットがJストラット取り付け部で折損していた。
(7) テール・ブームは、メインギア・ストラットとの接続部分から破断し、ラダーの羽布が灌木の立木で破損し、右スタビライザ・ストラットが折損していた。
