航空事故調査報告書
島根県防災航空隊所属
川崎式BK117B-2型JA6723
島根県八束郡東出雲町
平成6年12月22日

平成8年5月16日
航空事故調査委員会議決
委員長 竹内和之
委員 小林哲一
委員 川井力
委員 東口實
委員 相原康彦

島根県防災航空隊所属、カワサキヘリコプタシステム株式会社委託運航の川崎式BK117B-2型JA6723（回転翼航空機）は、平成6年12月22日11時27分ごろ、島根県八束郡東出雲町の中海干拓地の場外離着陸場において、防災救助訓練のためホイストによる被救助者の吊り上げ訓練を実施中、救助員役の隊員が地上約15mの高さから落下した。

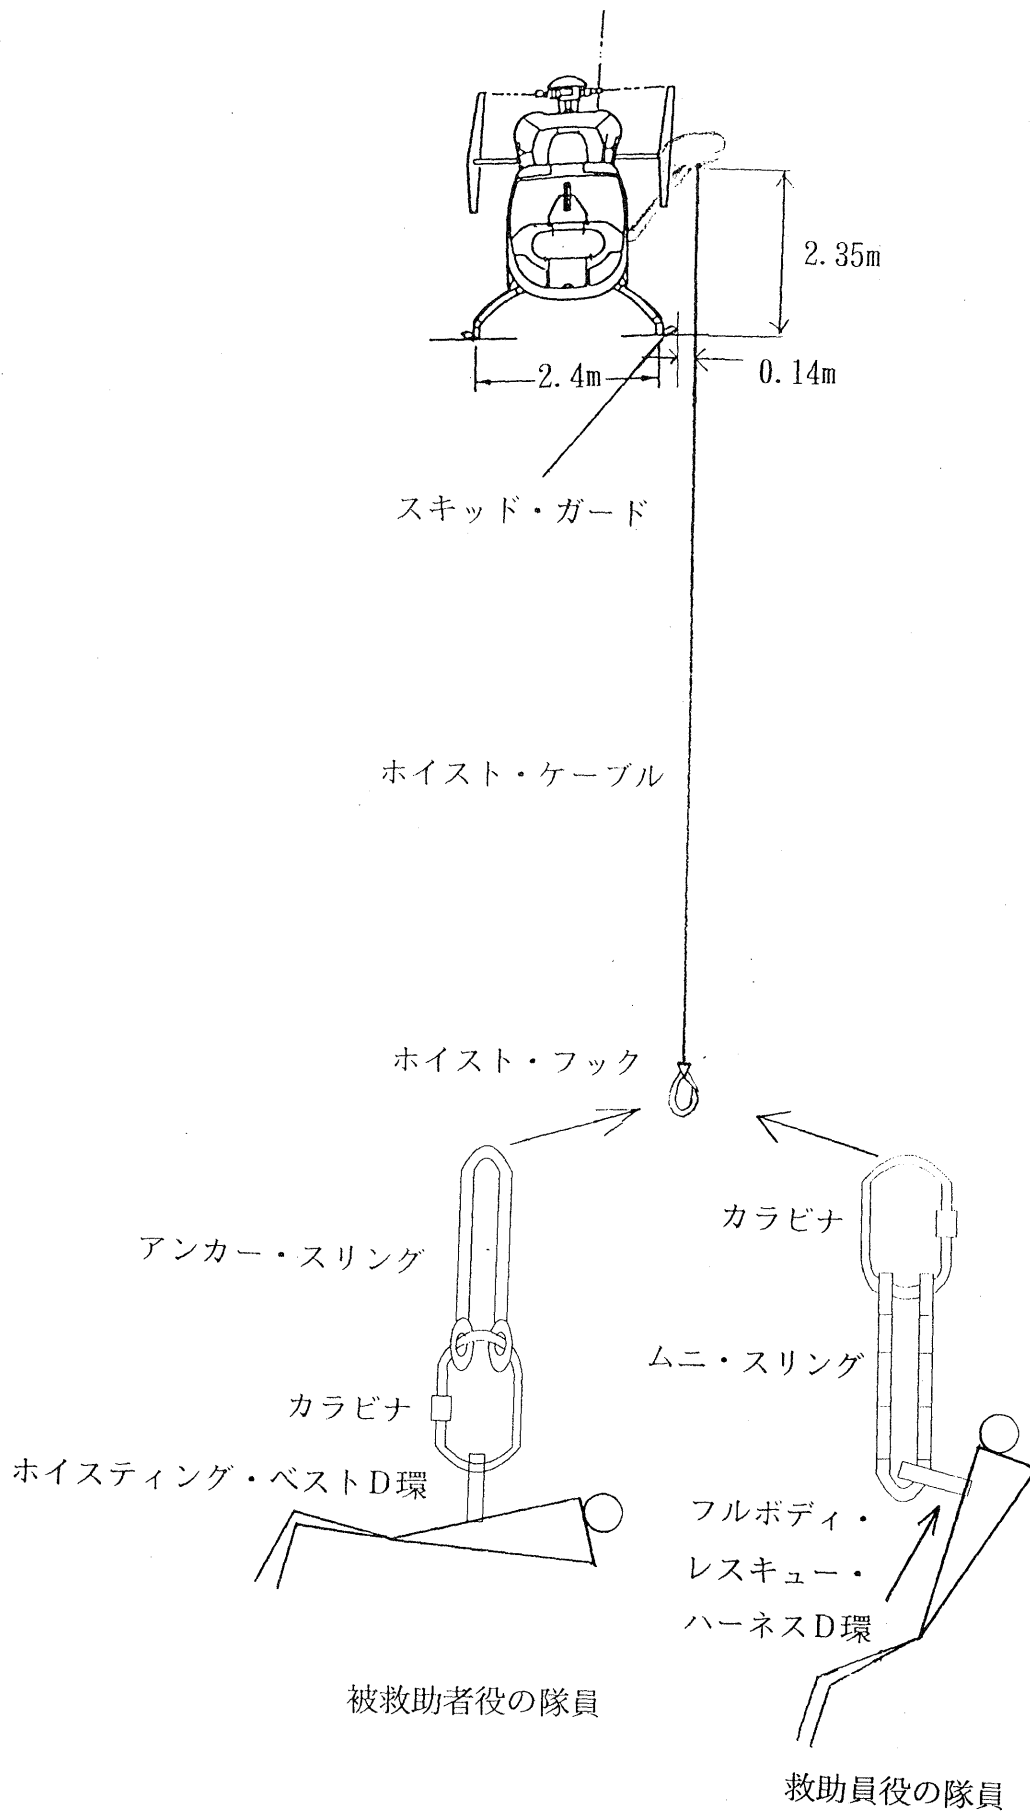
付図1 ホイスト吊り上げ時の
の両隊員の支持

隊員Aは、吊り上げ準備を終え、被救助者役の隊員及び自身の身体を、それぞれのスリングを用いてホイスト・ケーブルに支持した。

被救助者役の隊員については、被救助者用スリング（アンカー・スリング）を2つ折りにし、両端を、カラビナを介して、ホイスティング・ベストのD環に繋ぎ、スリングの2つ折りになった部分を、ホイスト・ケーブルのフックに懸ける

救助員役の隊員Aについては、救助員用スリング（オムニ・スリング）を、フルボディ・レスキュー・ハーネスのD環に通し、両端を、カラビナを介してホイスト・ケーブルのフックに懸けるという通常の方法であった。

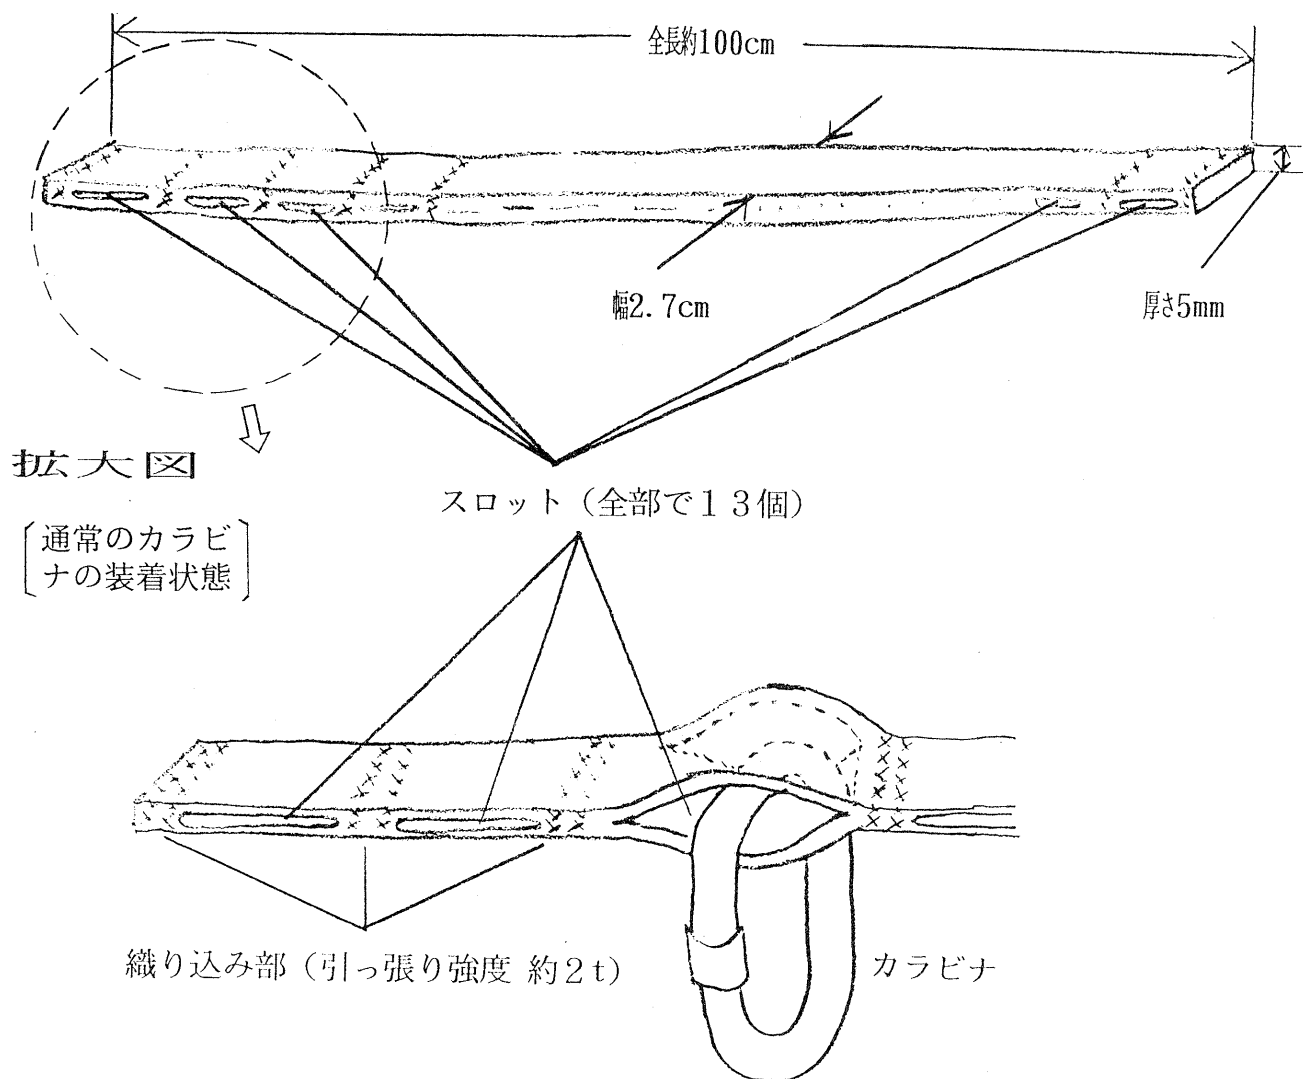
付図2 オムニ・スリング

オムニ・スリングは、厚さ約5mmの化学繊維製、長さ約1m、幅約2.7cmの带状、赤色のスリングで、カラビナ等を装着するためのスロット（長さ約5cmの隙間）を持っている。

スロットはスリングの全長にわたり計13個あり、救助の状況にあわせて適当なスロットを選択して使用し、スリングの吊り下げ長さを調節できるようになっている。

スロットの引っ張り強度は2,086.5kgである。

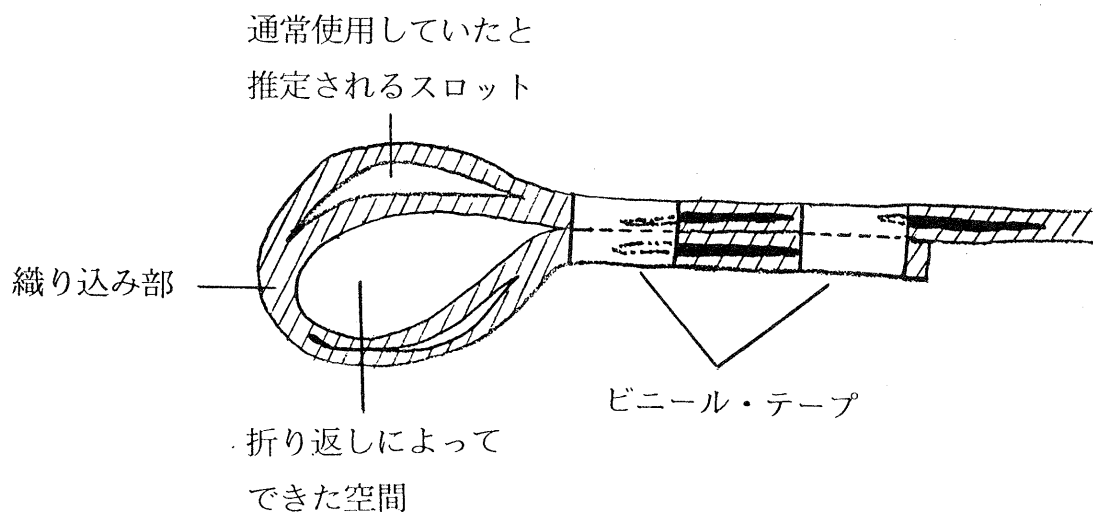
付図3 隊員Aのオムニ・スリングの折り返し部分

- (1) カラビナに懸かっていた方の端末は、先端から約11cmの部分が折り返し状態となっており、折り返しの位置から約5cm及び約10cmの箇所に、幅約2cmのビニール・テープの輪が残っていた。

カラビナは、折り返しによってできた空間を通して懸かっており、どのスロットにも装着されていなかった。

- (2) もう一方の端末は、折り返し状態にはなっておらず、まっすぐ伸びた状態であり、先端から約16cm及び約18cmの箇所に、オムニ・スリング1枚分の厚さに相当する隙間のできた、ビニール・テープの輪が残っていた。
- (3) 両端末とも、先端から約15cmの箇所に折り返し跡が認められ、それぞれ折り返し跡から約6cm及び約12cmの箇所に、ビニール・テープの接着剤が付着していた。

また、折り返し跡が認められた箇所に近いスロット（先端から3番目のスロット）に、カラビナ等の使用痕（汚れ）が認められた。

3.1.5 隊員Aのオムニ・スリングは、両端末とも、先端から約15cmの箇所ですり返し、すり返した箇所から約6cm及び約12cmの2箇所ですり返しテープを巻いて端末処理がされて使用されていたものと推定される。

3.1.6 当該ホイスト訓練時の隊員Aのオムニ・スリングは、両端とも、カラビナはすり返しによってできた空間を通して懸けられ、スロットには装着されていなかったものと推定される。

3.1.7 オムニ・スリングは、カラビナがスロットに装着されていなかったため、隊員Aの荷重に対し、単に端末処理のために巻いていた2箇所のすり返しテープの粘着力及び2枚重ねの部分の摩擦力が支えることとなったものと推定される。

5.2 島根県防災航空隊は、事故後、器材、装備品等の管理、点検、使用方法、装着後の確認要領等について見直しを行い、より安全、確実な手順等を確立するため、「防災航空隊安全管理マニュアル」を制定した(平成7年1月10日)。

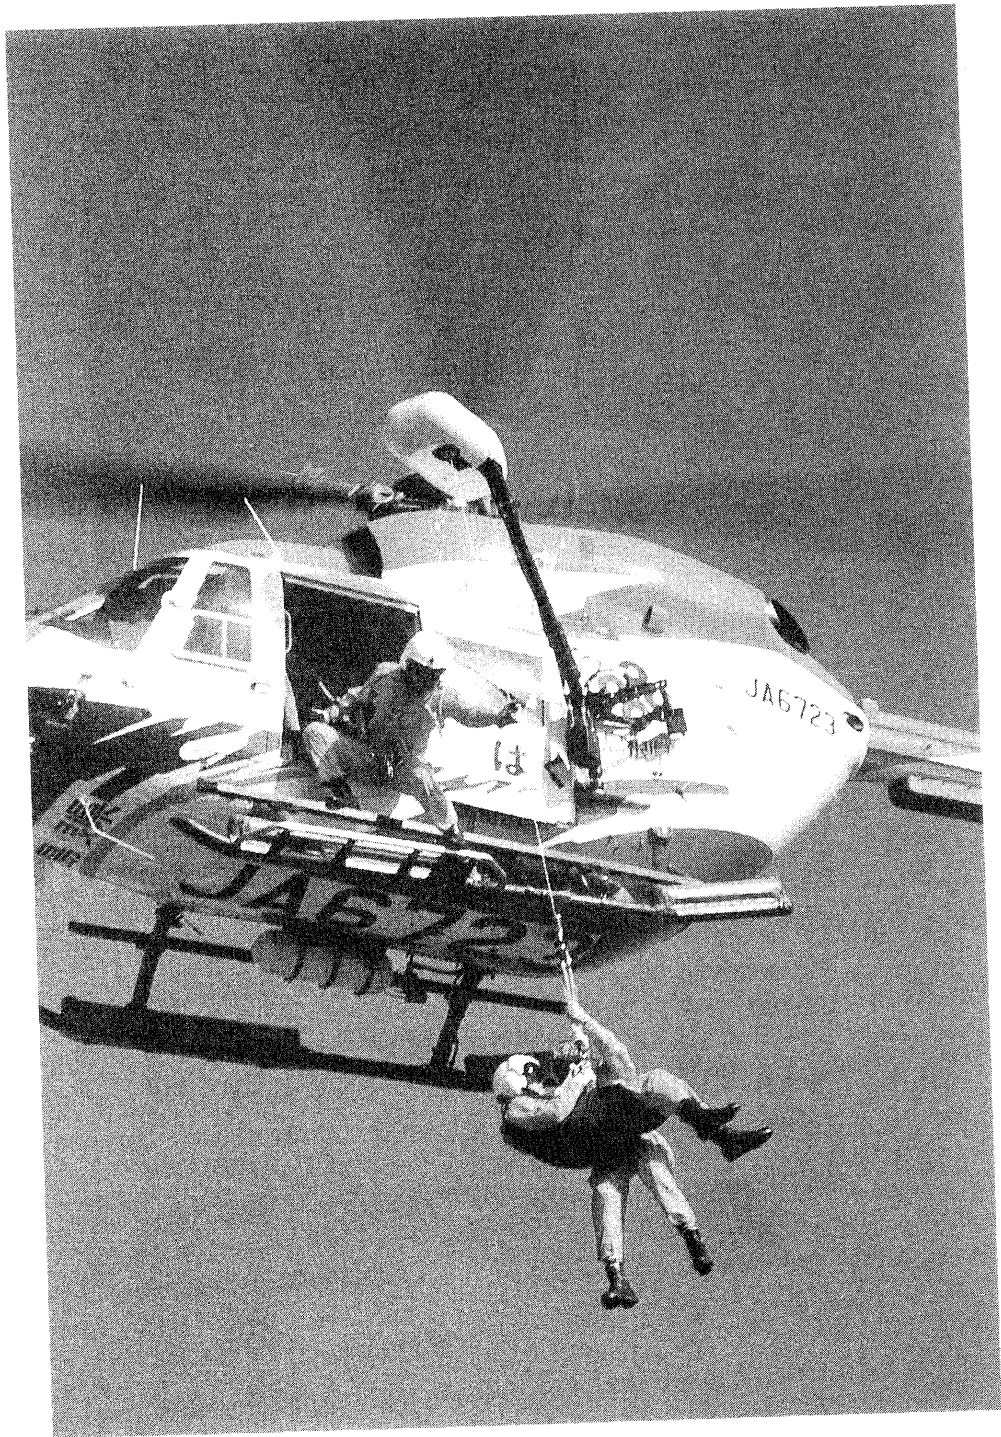
写真 1 事故直前の状況

吊り上げ開始後約30秒経過して地上約15mの高さとなり、両隊員がスキッドに近づいた時、ホイスト操作員は、手順に従い、被救助者等がスキッド・ガードにぶつからないよう、一旦、吊り上げを停止した。

ホイスト操作員が再度吊り上げを開始しようとした瞬間、隊員Aがホイスト・ケーブルから離脱し、落下して地面に激突した。

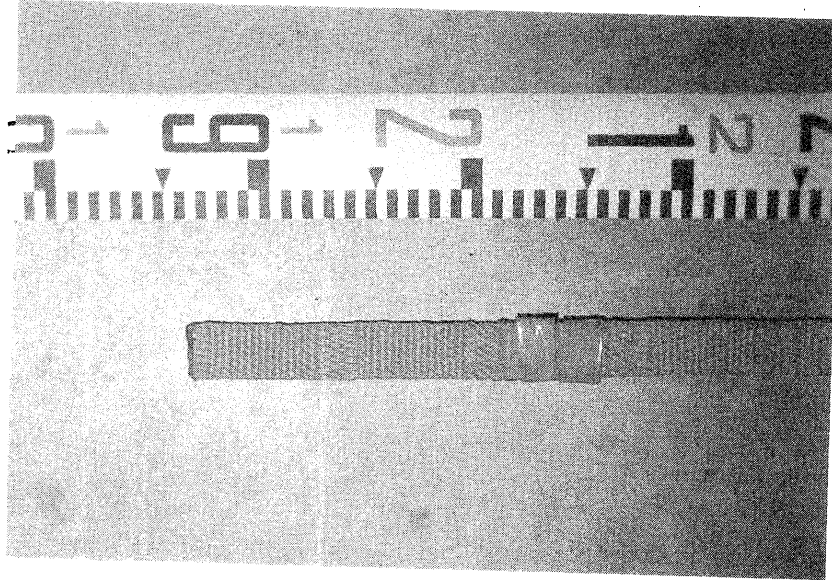
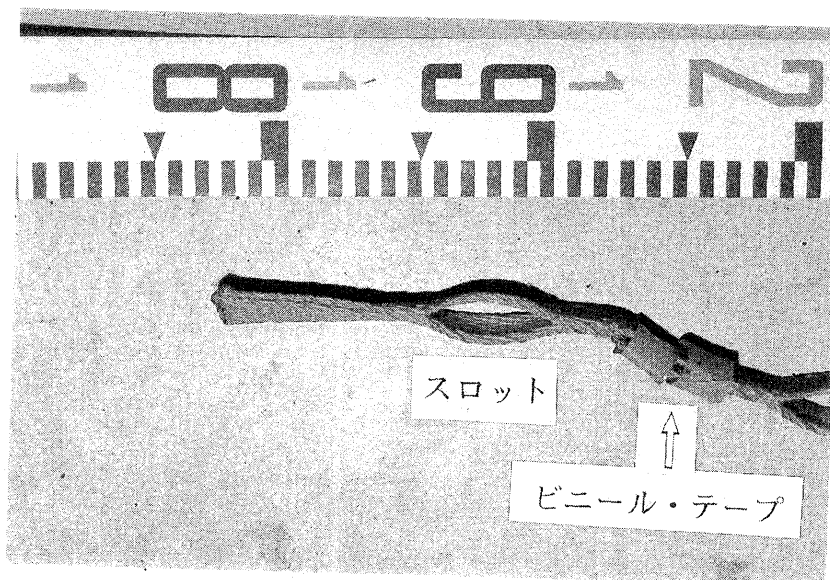
そのため、オムニ・スリングは、地上約15mの高さまで吊り上げた時点で、一方の端末の先端がすり返しテープの輪の中をすり抜け、カラビナから外れ、フルボディ・レスキュー・ハーネスのD環をすり抜けて身体から外れ、隊員Aはホイスト・ケーブルへの支持を失って落下したものと推定される。

写真2 回収されたオムニ・スリング
(カラビナが懸かっていなかった端末)

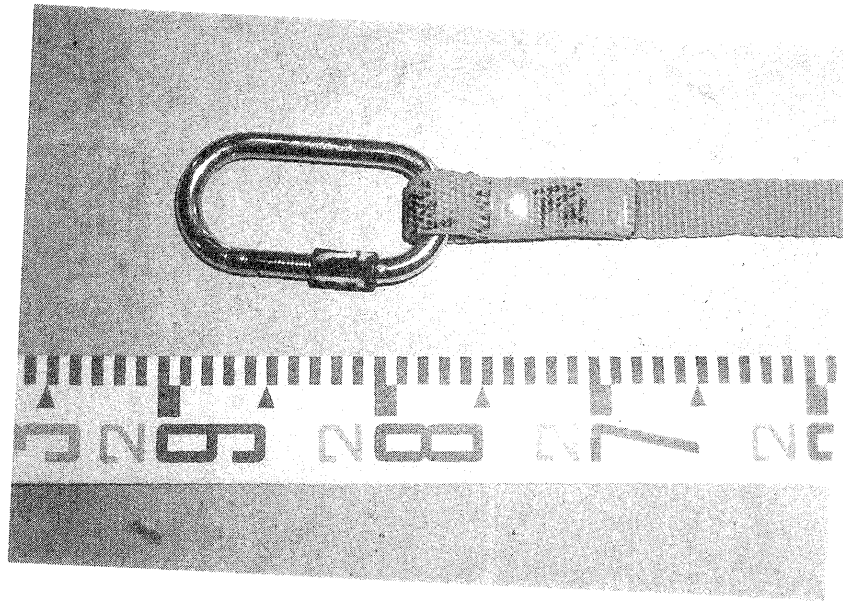
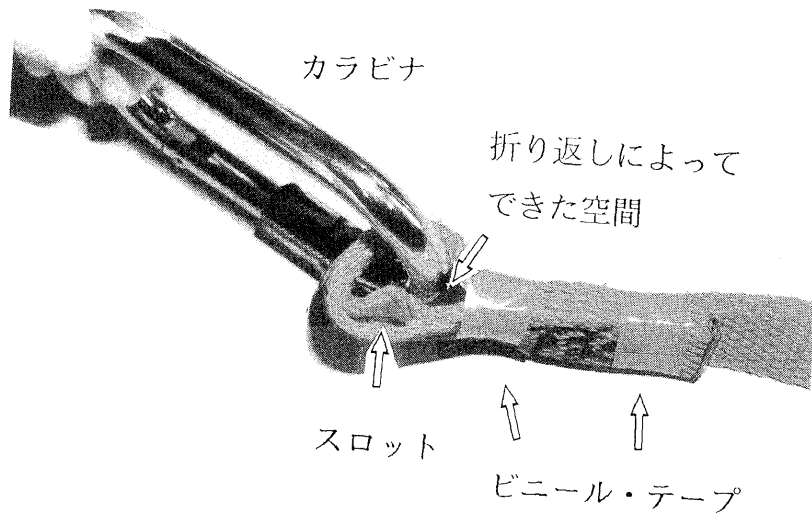
写真3 回収されたオムニ・スリング
(カラビナが懸かっていた末端)
