型式：山陽鉄工式EX-03D PUFFIN-R447L型 超軽量動力機（単座）

発生場所：秋田県仙北郡協和町稲沢の国道上

発生日時：平成7年11月26日 10時00分ごろ

### 1.1 航空事故の概要

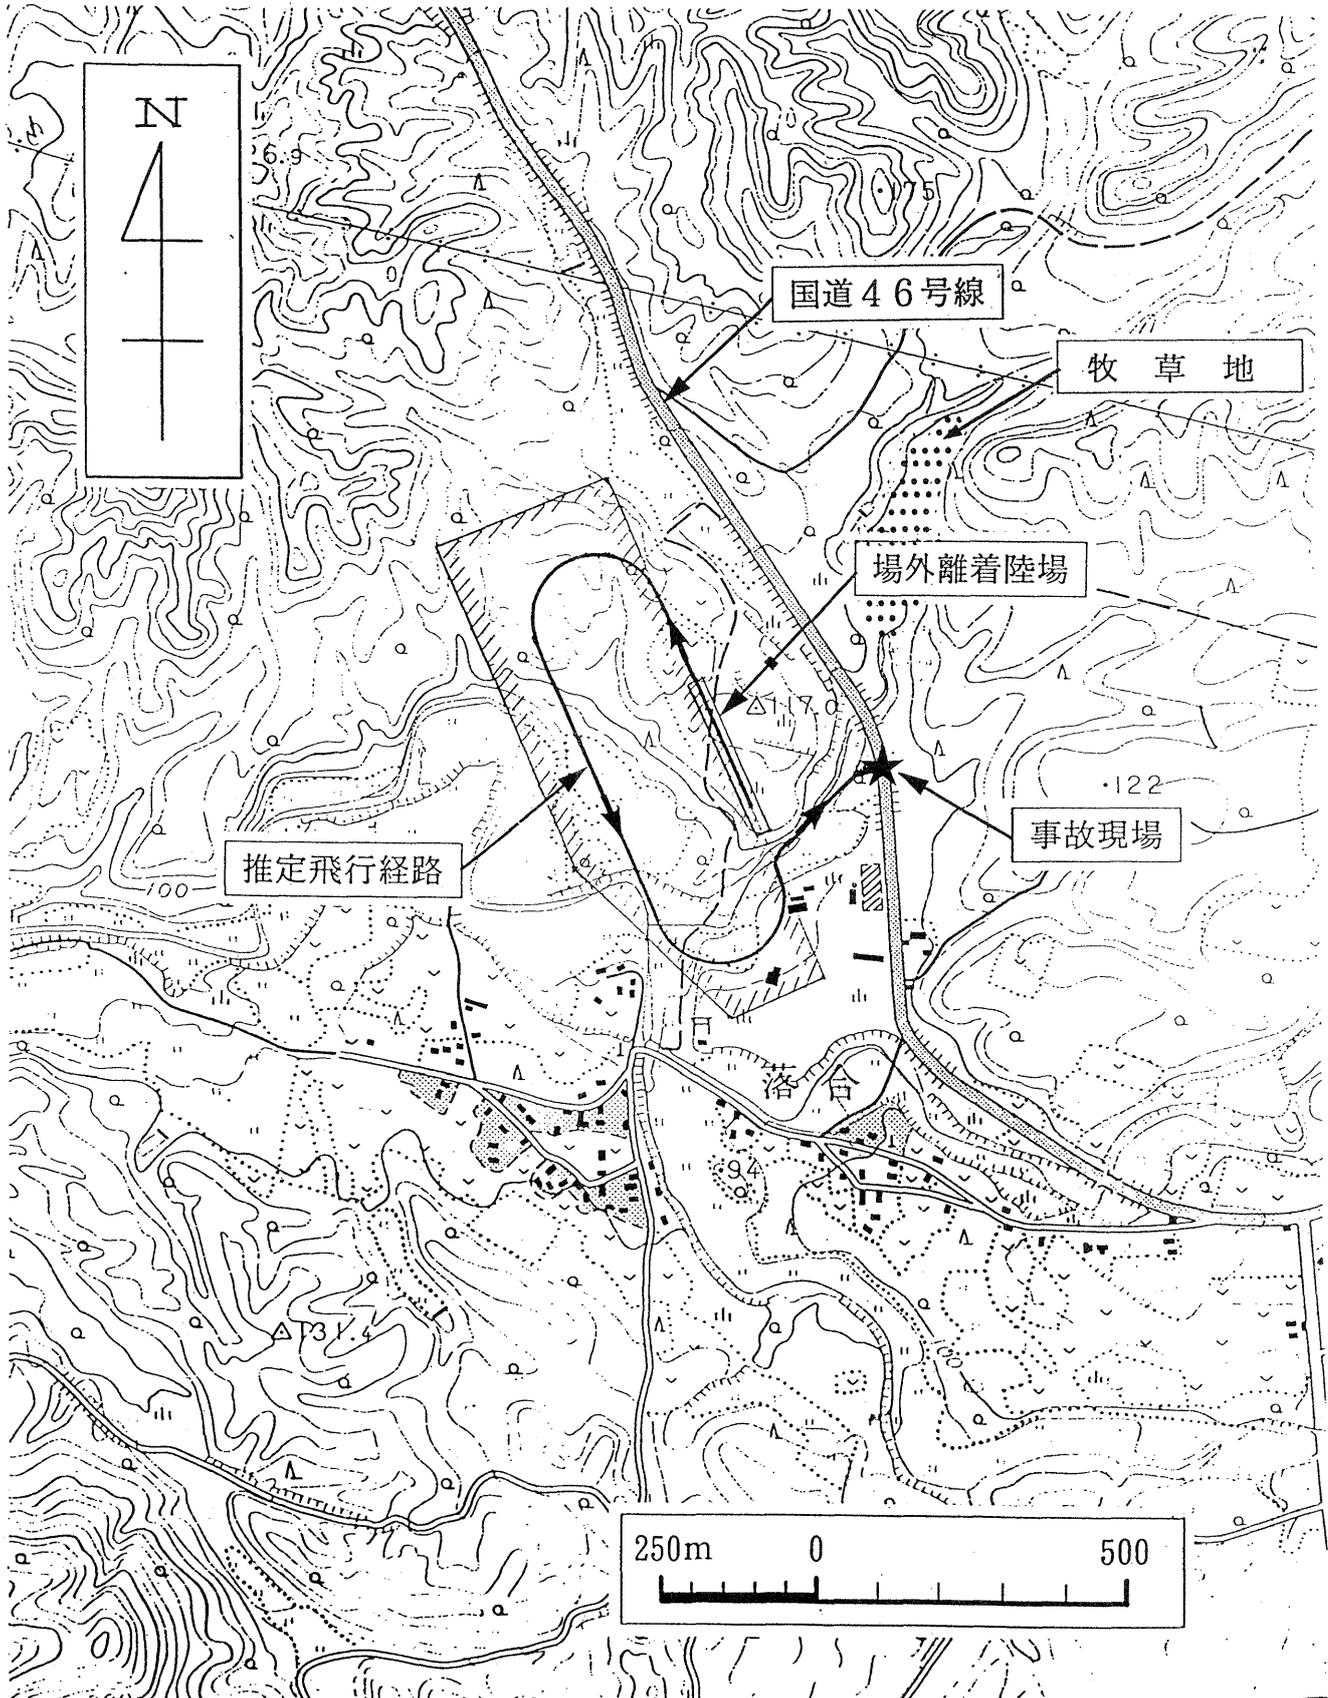
付図1 推定飛行経路図

当該機は、平成7年11月26日、操縦者のみが搭乗して秋田県仙北郡協和町稲沢の場外離着陸場を北側に向け離陸した。主翼の取り替えによる操縦性への影響の確認と、フライトアイドル出力での着陸の練習のため、場周経路を1,200ftまで上昇して、エンジンを絞り、場外離着陸場へ進入した。場外離着陸場手前40～50mのところ、高度が低下し過ぎたため機首を少し引き上げようとしたときエンジンが停止した。場外離着陸場への着陸が困難と判断して、右旋回をし、国道46号線脇の牧草地に着陸しようとしたところ、同国道手前の樹木に右主翼が衝突し、右に回頭しながら国道上に墜落、通行中の軽ワゴン車に衝突。

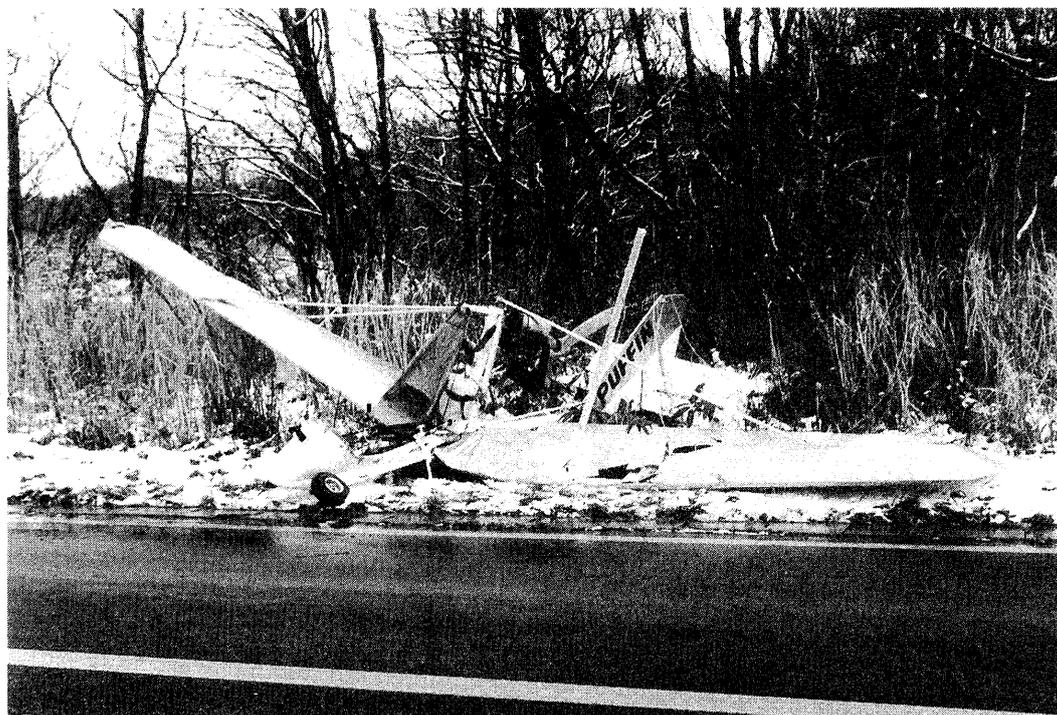
機 故 事 真 寫

操縦者	重傷
機体	大破、火災発生なし

機体は、墜落時及び軽ワゴン車との衝突時の損傷を除き、異常は認められず。エンジンの試運転を行った結果、異常は発見出来なかった。
