型 式：アビアシュド式ミストラルJ-R532L型超軽量動力機（複座）
識別番号：JR1184（（財）日本航空協会識別番号）
発生場所：茨城県西茨城郡岩間町大字押辺字新橋2086-4の空地
発生日時：平成8年6月16日 11時05分ごろ

1 航空事故調査の経過

1.1 航空事故の概要

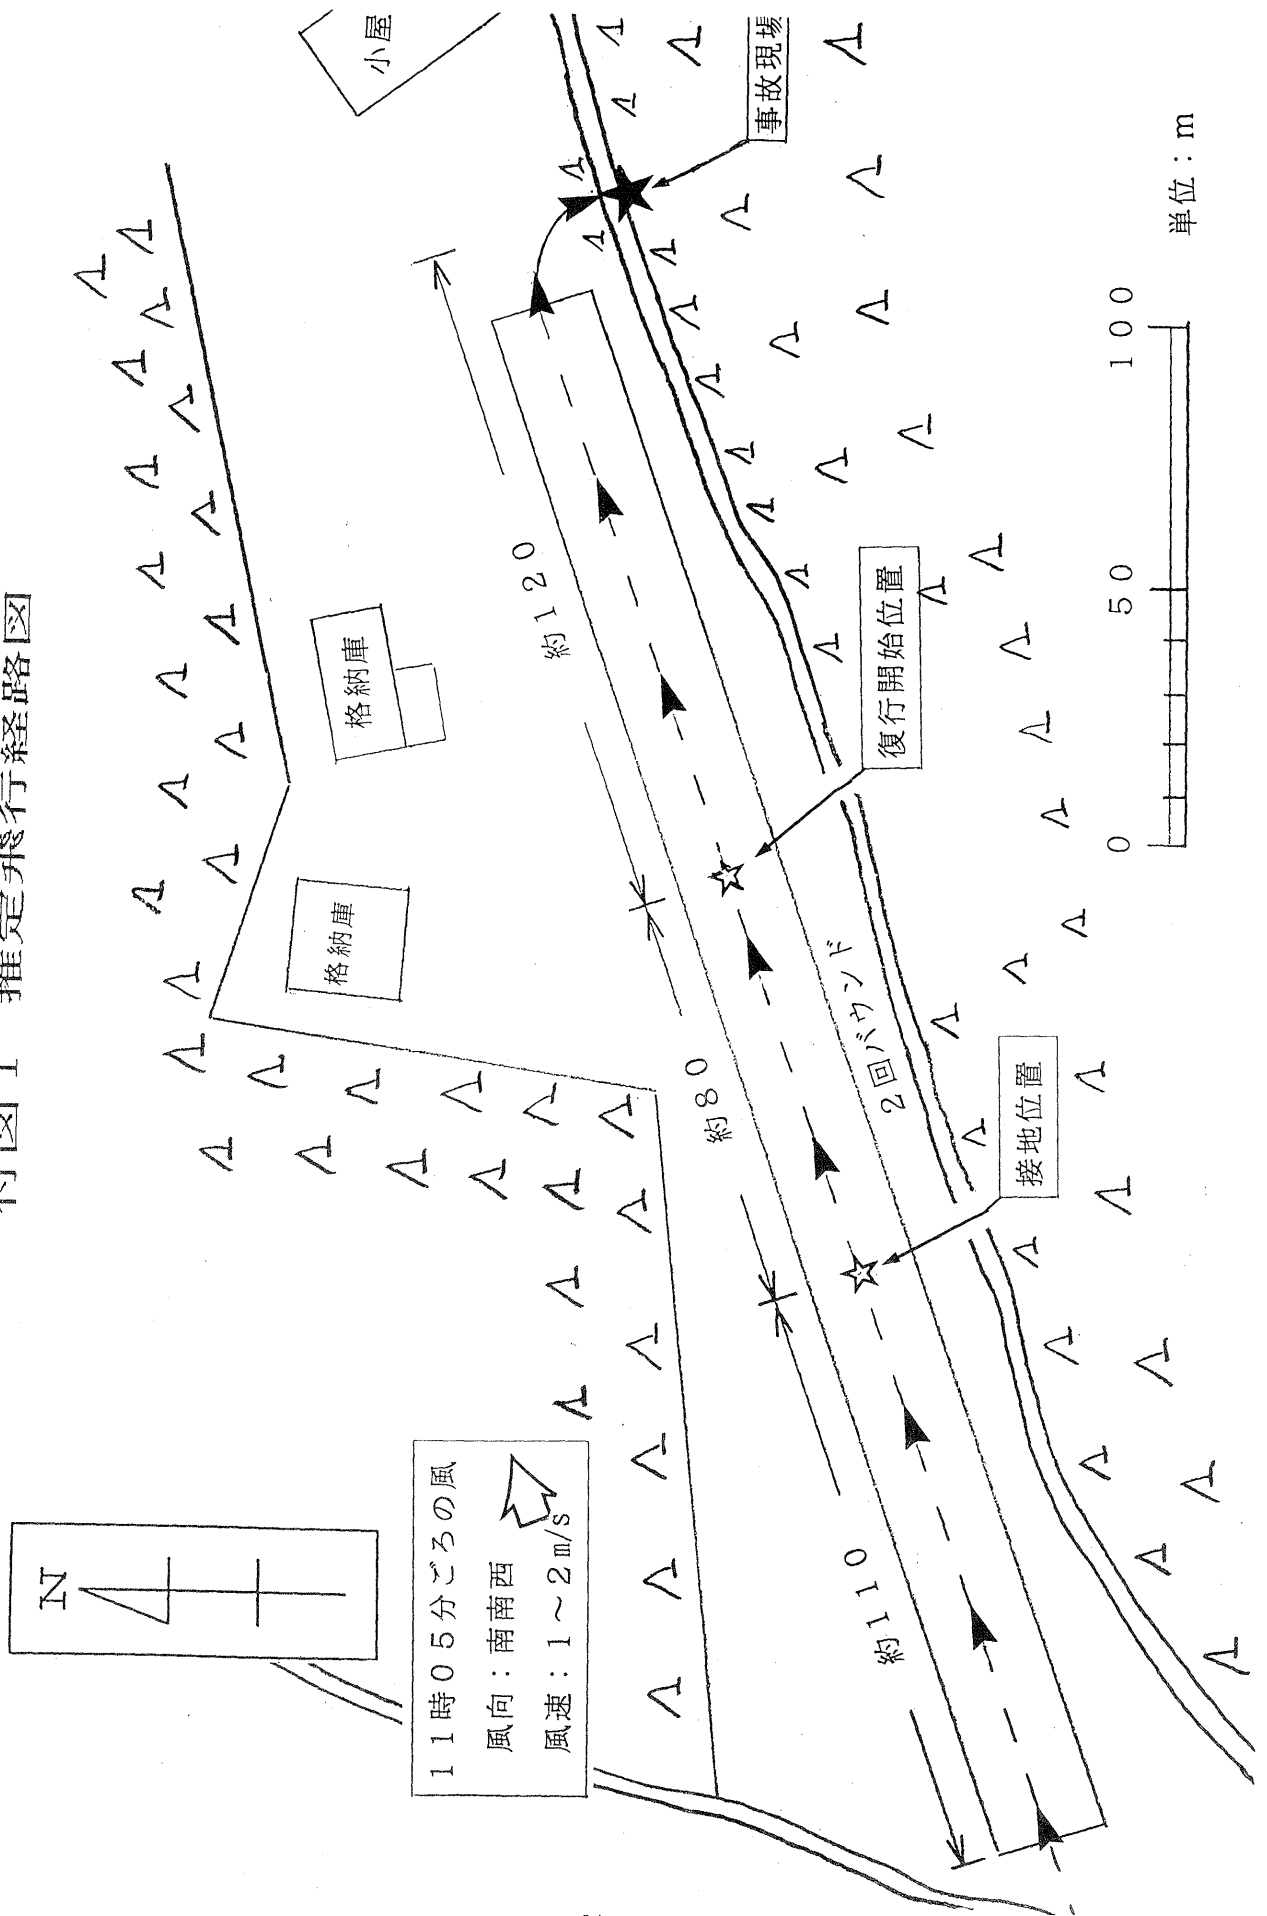
付図1 推定飛行経路図

同機は、操縦者及び同乗者の2名が搭乗し、当日2回目のフライトとして10時50分ごろ、茨城県西茨城郡岩間町の空地を離陸し、操縦者が場周飛行を行った。着陸の際、離着陸地帯の末端を速度60 km/hぐらいで通過して、離着陸地帯のほぼ1/3付近に接地した。その際、前輪接地となったためバウンドし、2回目のバウンド後、残り約110 m付近で出力を上げ着陸復行を行った。若干背風気味であったことも相まって、同機は、速度を獲得できないまま、正面の小屋を回避するための右旋回を行ったところ、正面に高さ約15 mの立木が目に入った。操縦者は、その立木を越えようと機首を大きく上げたところ失速して機首から落下し、立木の間付近に衝突して墜落。

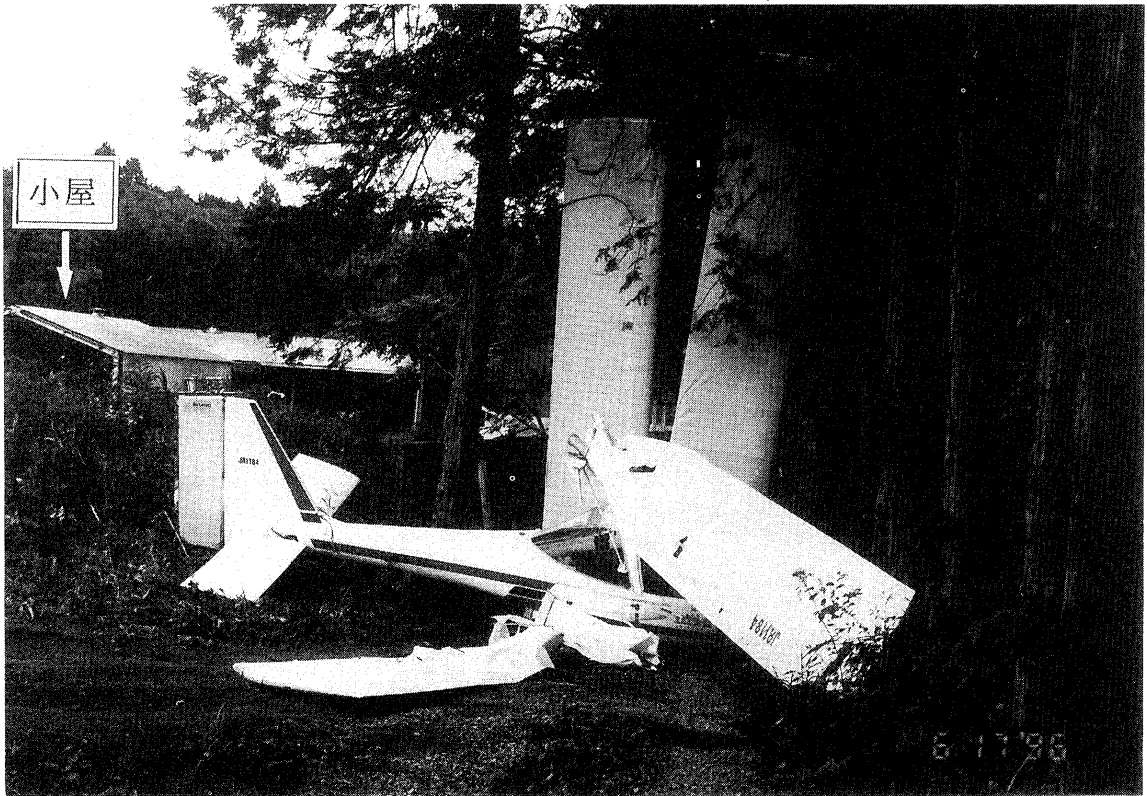
写真 事故機

操縦者及び同乗者	重傷
機体	大破、火災発生なし

機体、エンジン及びプロペラは、墜落時の損傷以外異常なし。
