航空事故調査報告書
アサヒ・ソアリング・クラブ所属
グローブ式グローブG109B型 J A 2 4 1 7
埼玉県北葛飾郡庄和町
平成7年6月3日

平成8年10月3日

航空事故調査委員会議決

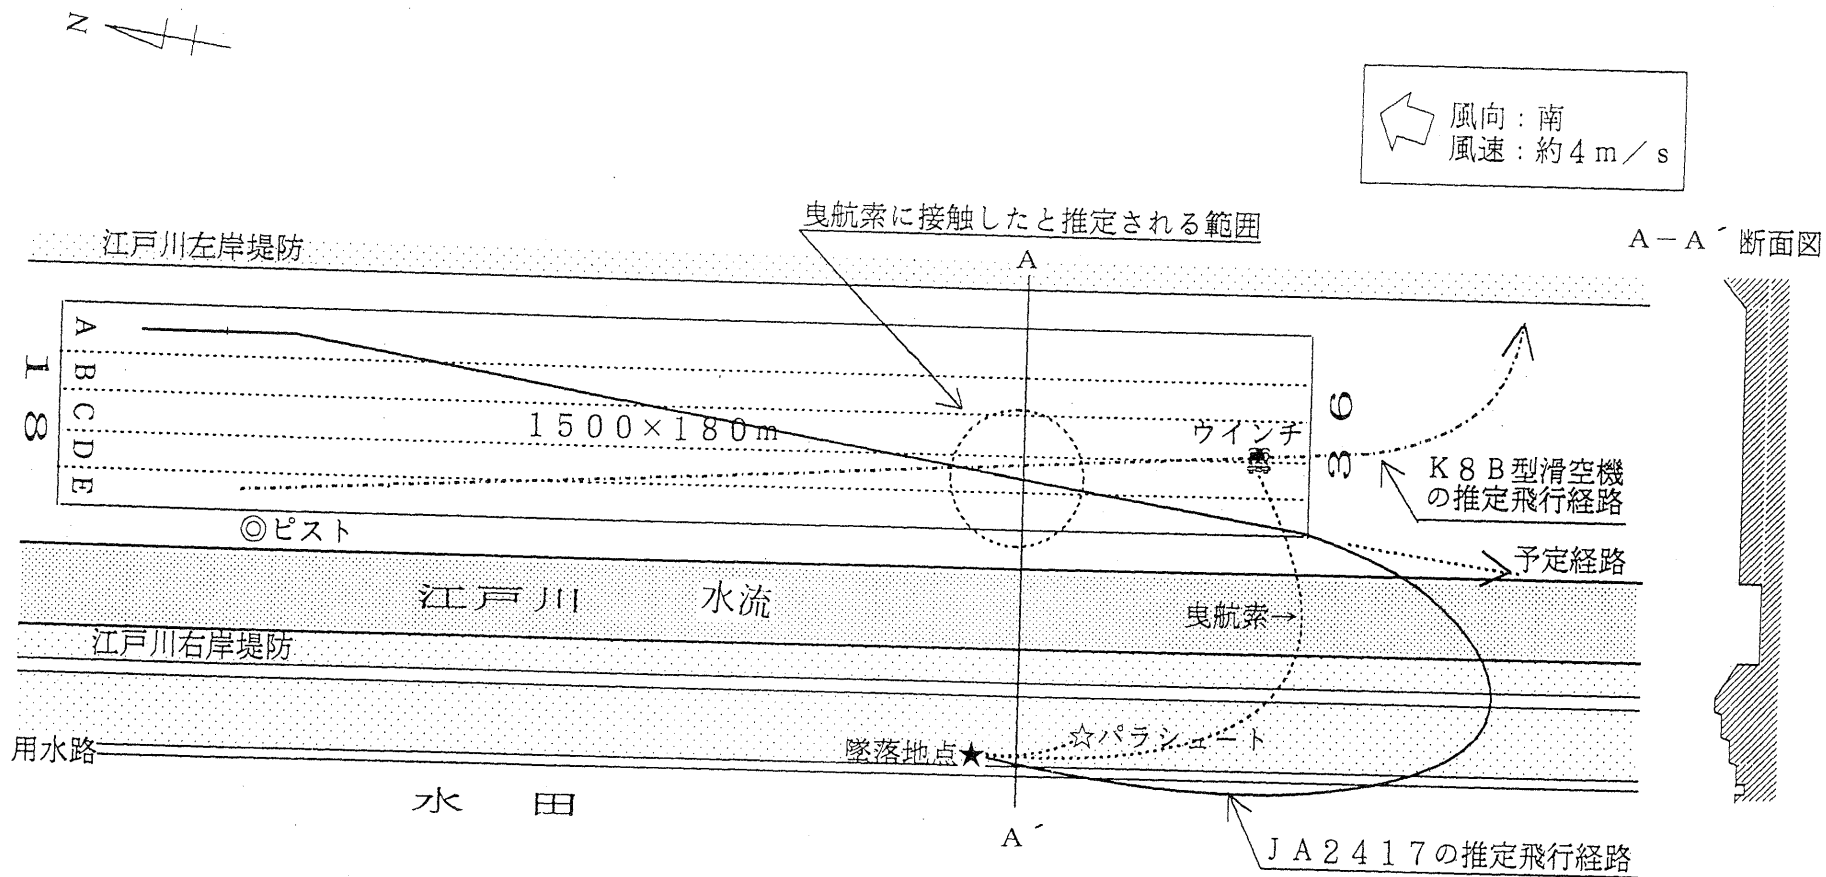
付図 2 事故現場概略図

事故発生地点は、埼玉県北葛飾郡庄和町小平193番地先の江戸川右岸堤防外側の用水路脇の草地で、滑空場のウインチ設置位置からは北西約350mの地点で、事故発生時刻は14時46分ごろであった。

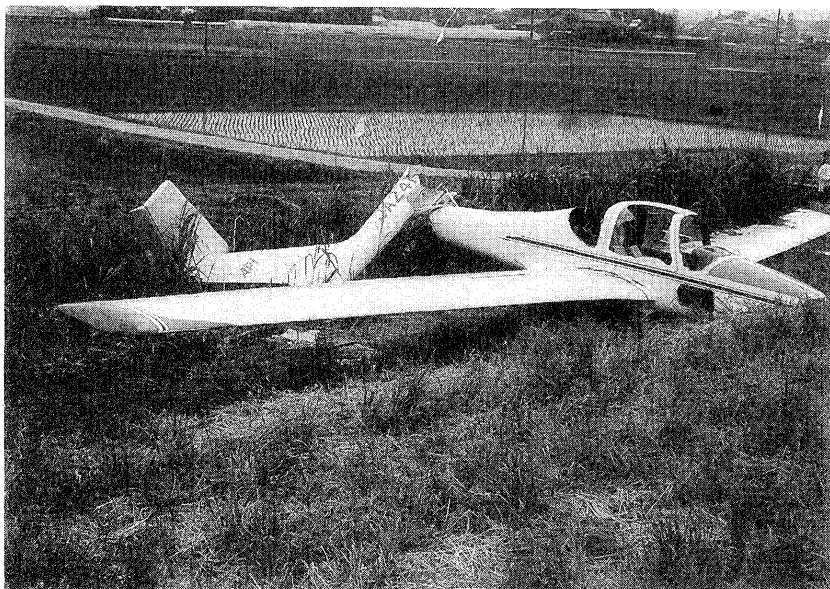
その1 事故機

プロペラ	破損
エンジン	一部損傷、マウント損傷
胴 体	中央胴体 下部及び左右主翼取付け部損傷 後部胴体 破断分離
主 翼	左右主翼 損傷
尾 翼	左水平安定板 損傷 左エレベータ 損傷 ラダー 損傷
着陸装置	左主脚 折損 右主脚 変形

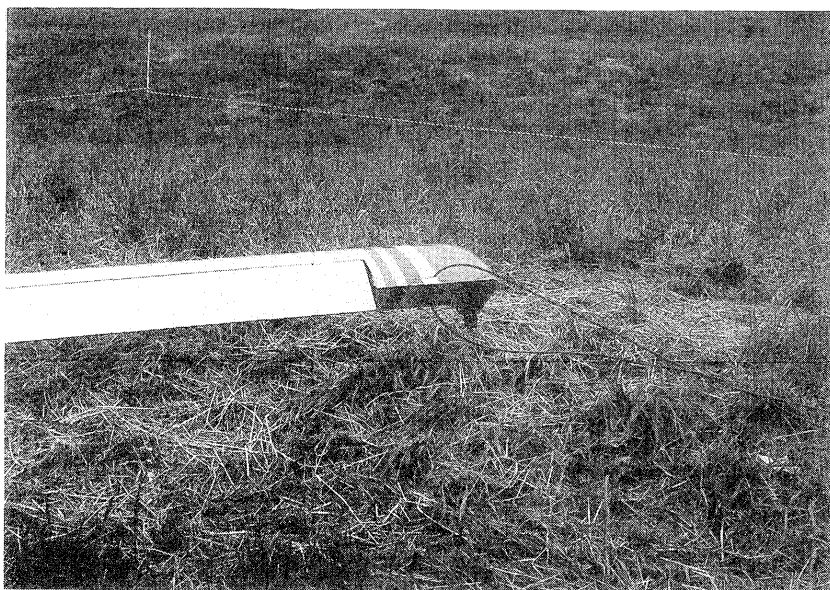
その2 右主翼端部

同機は、曳航索が右主翼端の後縁付近に食い込んで繋がっていたが、その他には、墜落による損傷を除いて機体、エンジンともに異常は認められなかった。

また、右主翼前縁には、翼端から約175cmの位置に、曳航索が接触した痕跡（幅約1cm、最大深さ約0.4cm）が認められた。

3.1.9 2.9.1項で述べた、同機の右主翼前縁の曳航索との接触痕及び右主翼端への曳航索の食い込み状況から、同機の右主翼前縁に接触した曳航索は、パラシュートのついた先端側の部分が、同機の後方下方にひきずられる状態となって、右主翼後縁部に接し、その後の同機の飛行に伴って、後縁での接触部が翼端方向に滑って移動し、エルロンと翼端との間隙に入り込んだ後、翼端に食い込み、同機から外れない状態になったものと推定される。

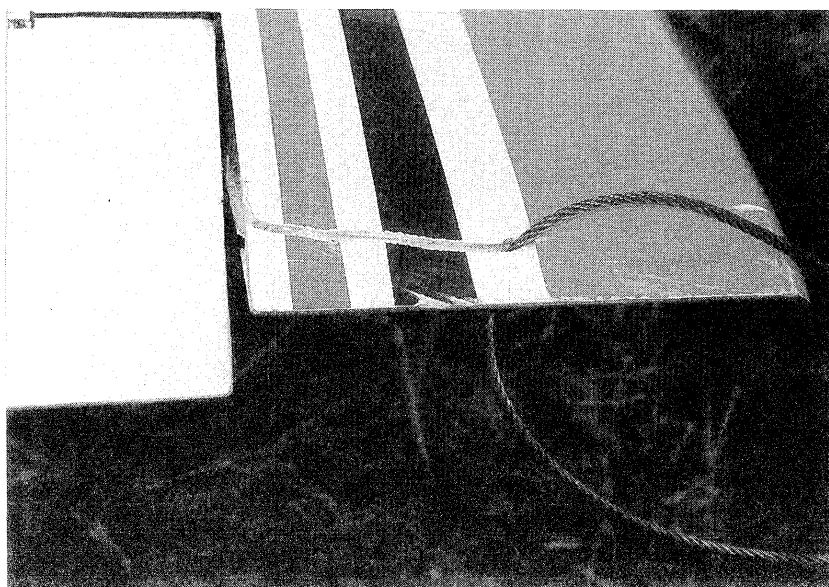
その3 右主翼端後縁部

曳航索は、エルロンと翼端部との間隙を通過して後縁から前方約4cmの位置まで入り込み、その箇所から、翼端方向に約12cm食い込んでいた。（写真参照）
