型 式：アレキサンダー・シュライハー式ASK23B型（滑空機・単座）

登録番号：JA2426

発生場所：福井空港

発生日時：平成8年10月6日 09時41分ごろ

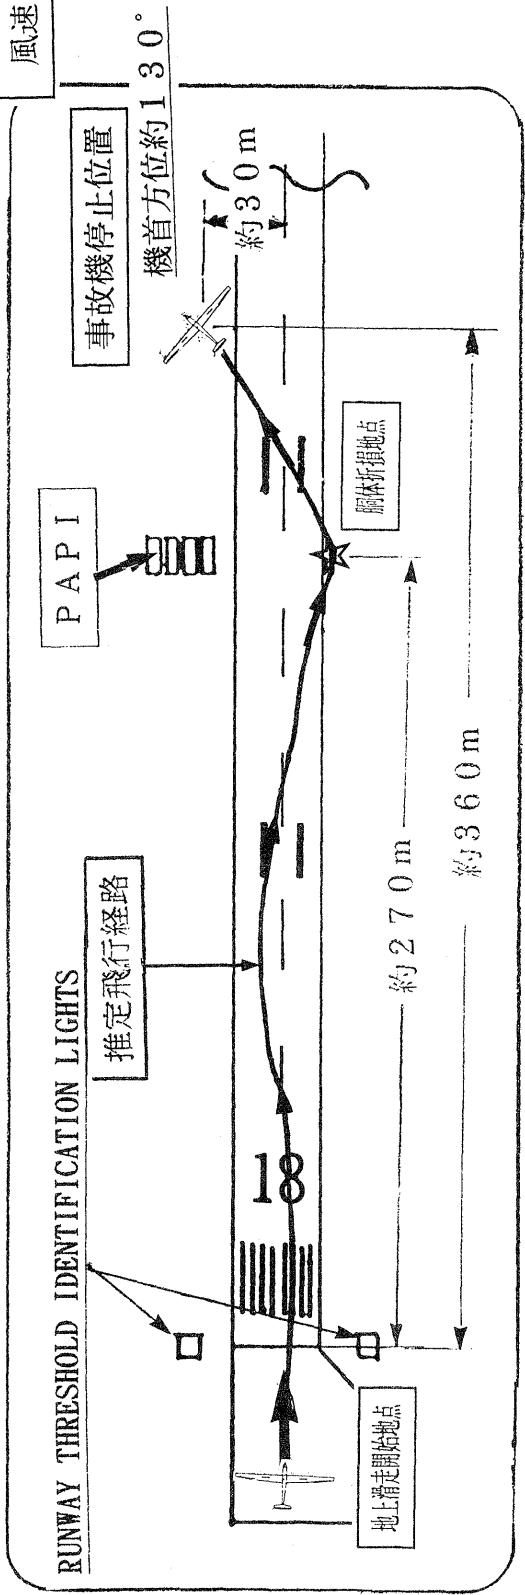
推定飛行経路拡大図

その後、同機が左へ偏向し始めたため、練習生は、修正操作を行ったところ、今度は右へ偏向しつつ一旦浮揚したが、滑走路上で数回バウンドした。

その後、滑走路18末端から約270m付近で滑走路を逸脱し、滑走路右側のショルダー部分（草地）に尾部から接地、垂直尾翼取付部で胴体が折損した。

その後、同機は、滑走路を左に横切り、滑走路18末端から約360m、滑走路中心線から約30mの滑走路左側の着陸帯の草地に、機首を約130°の方位に向け停止した。

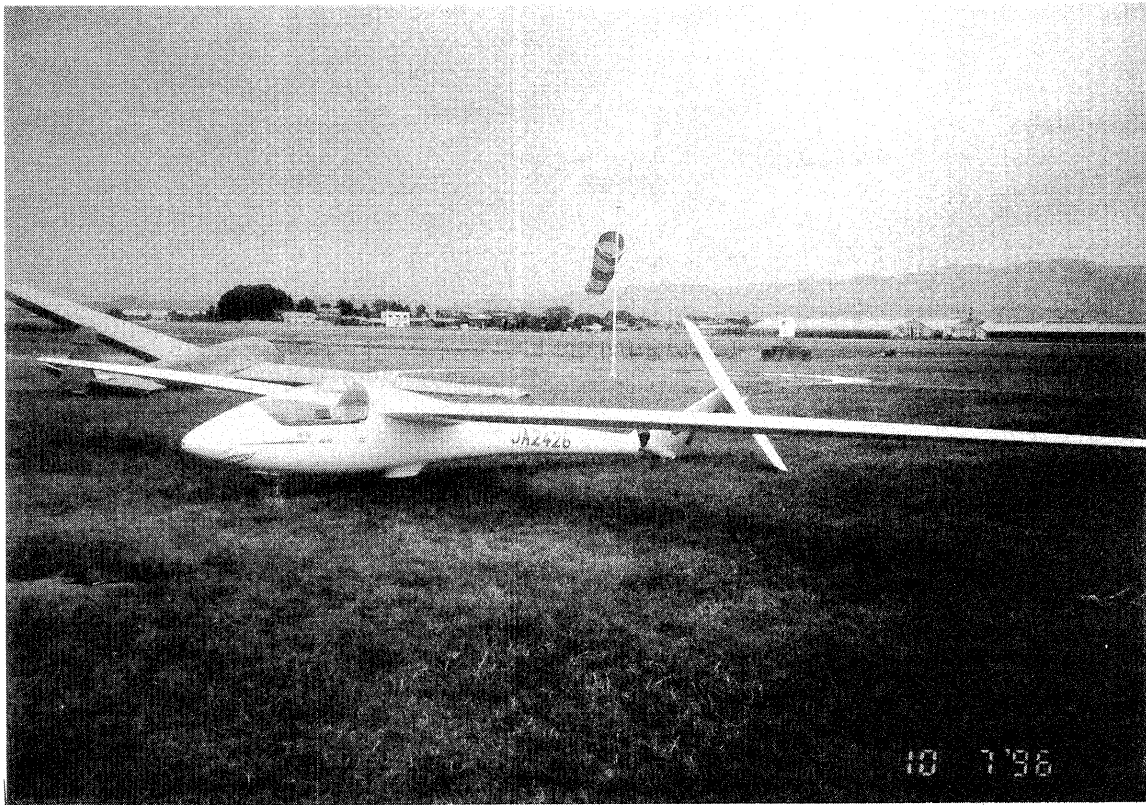
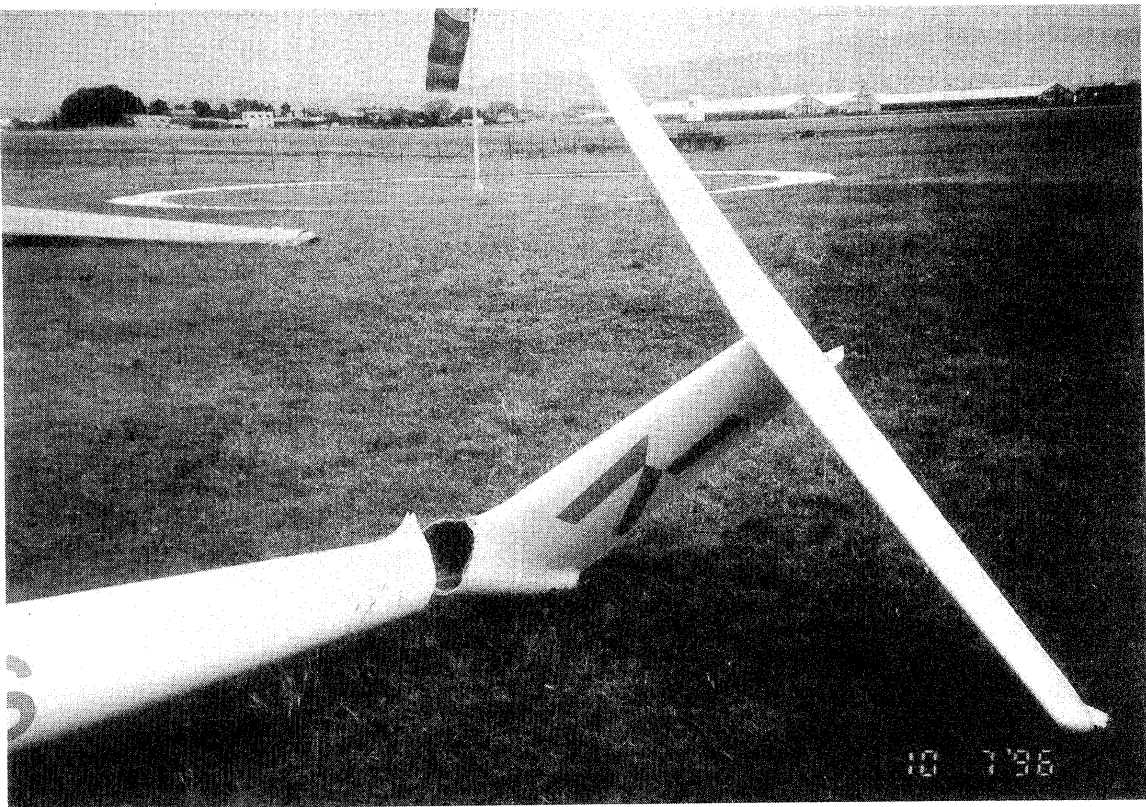
機 故 事 真 寫

- (1) 胴体の垂直尾翼取付部が折損。
- (2) 前輪のメイン・アクスル取付部及びマウント・バルク・ヘッドに損傷。
- (3) 機体に事故と関連する不具合は、認められなかった。
