航空事故調査報告書
日本航空株式会社所属
ダグラス式DC-10-40型 J A 8 5 4 8
松本VOR/DMEの南西約37kmの上空
平成8年6月4日

航空事故調査委員会議決

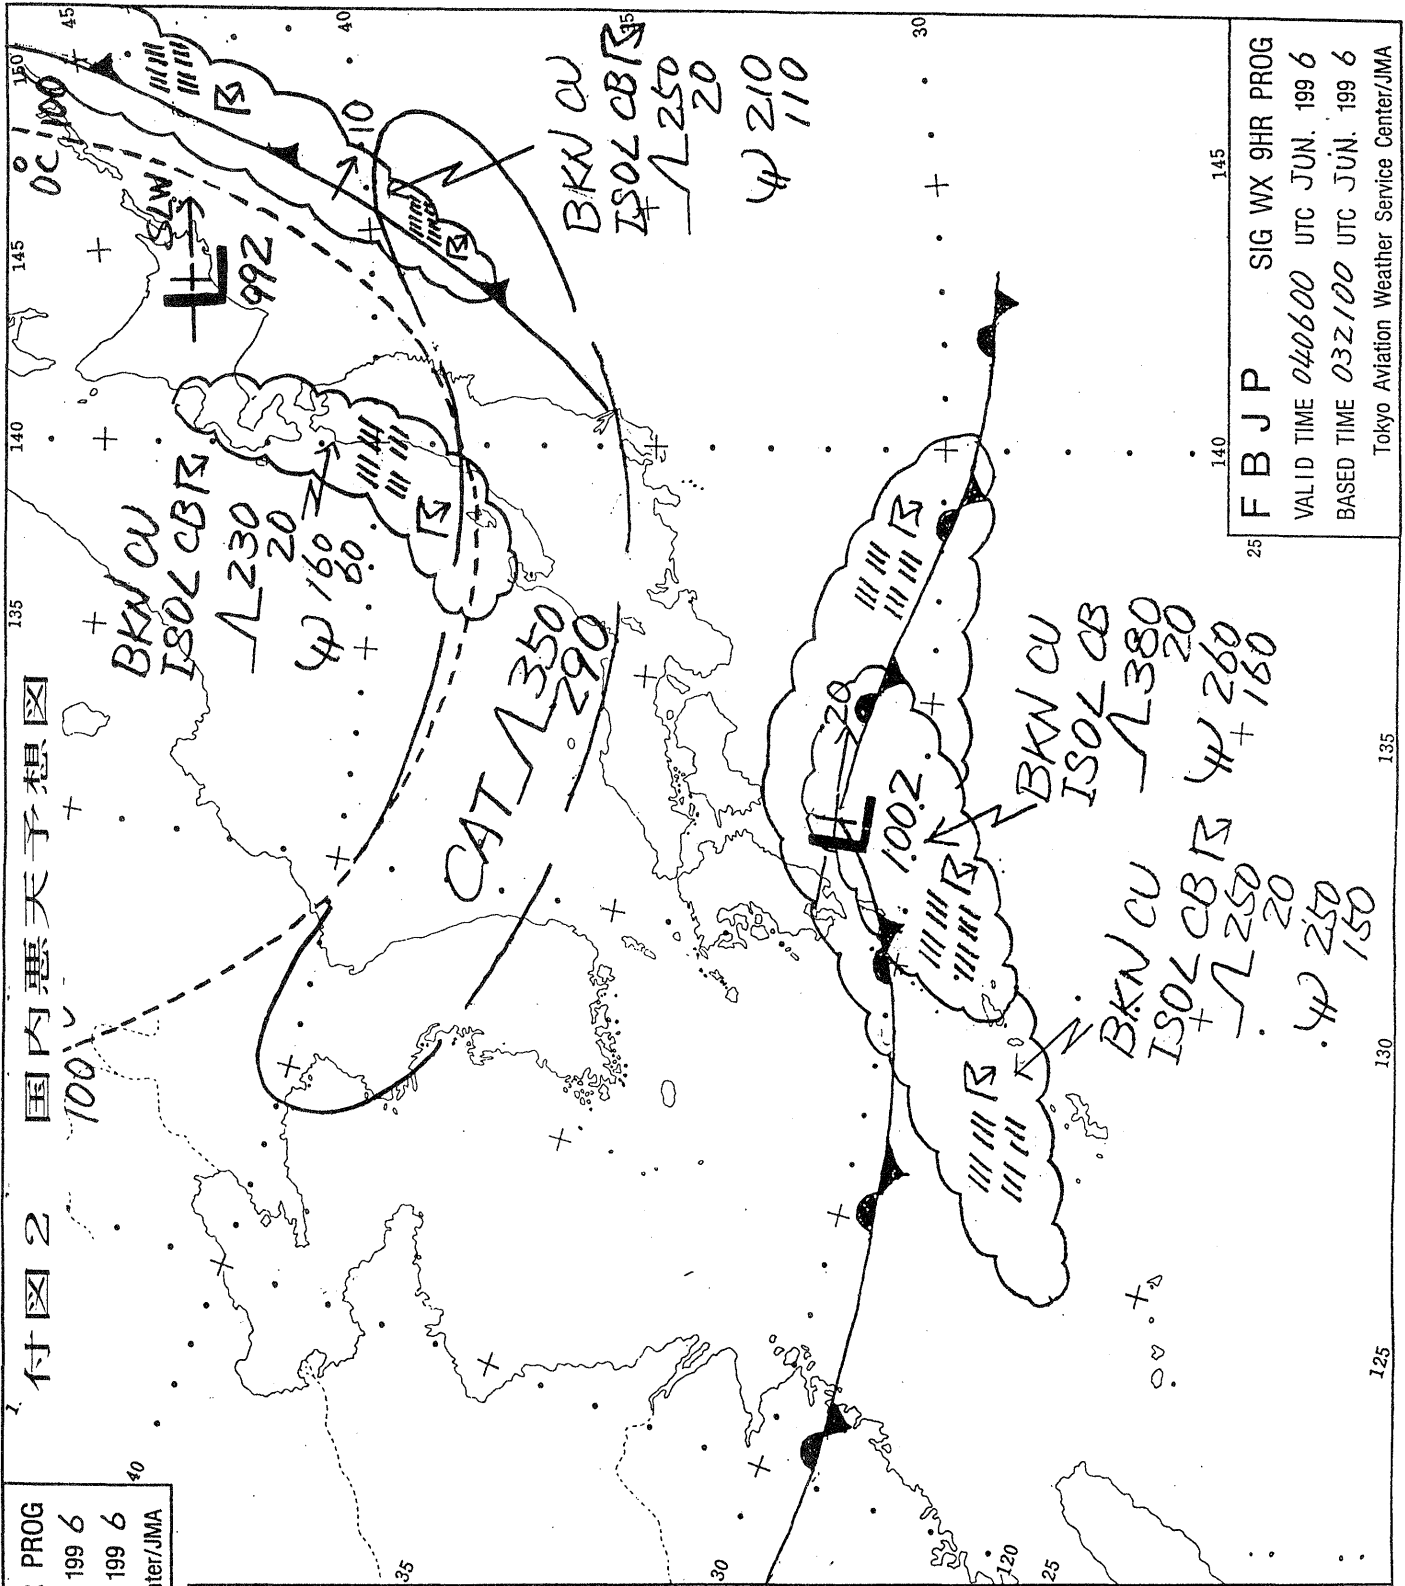
付図2 国内悪天予想図

国内悪天予想図(4日10時30分JST、発出)によると、中部地方から東北地方南部にかけて、フライト・レベル290からフライト・レベル350の間に、並の晴天乱気流が予想されていた。(付図2参照)

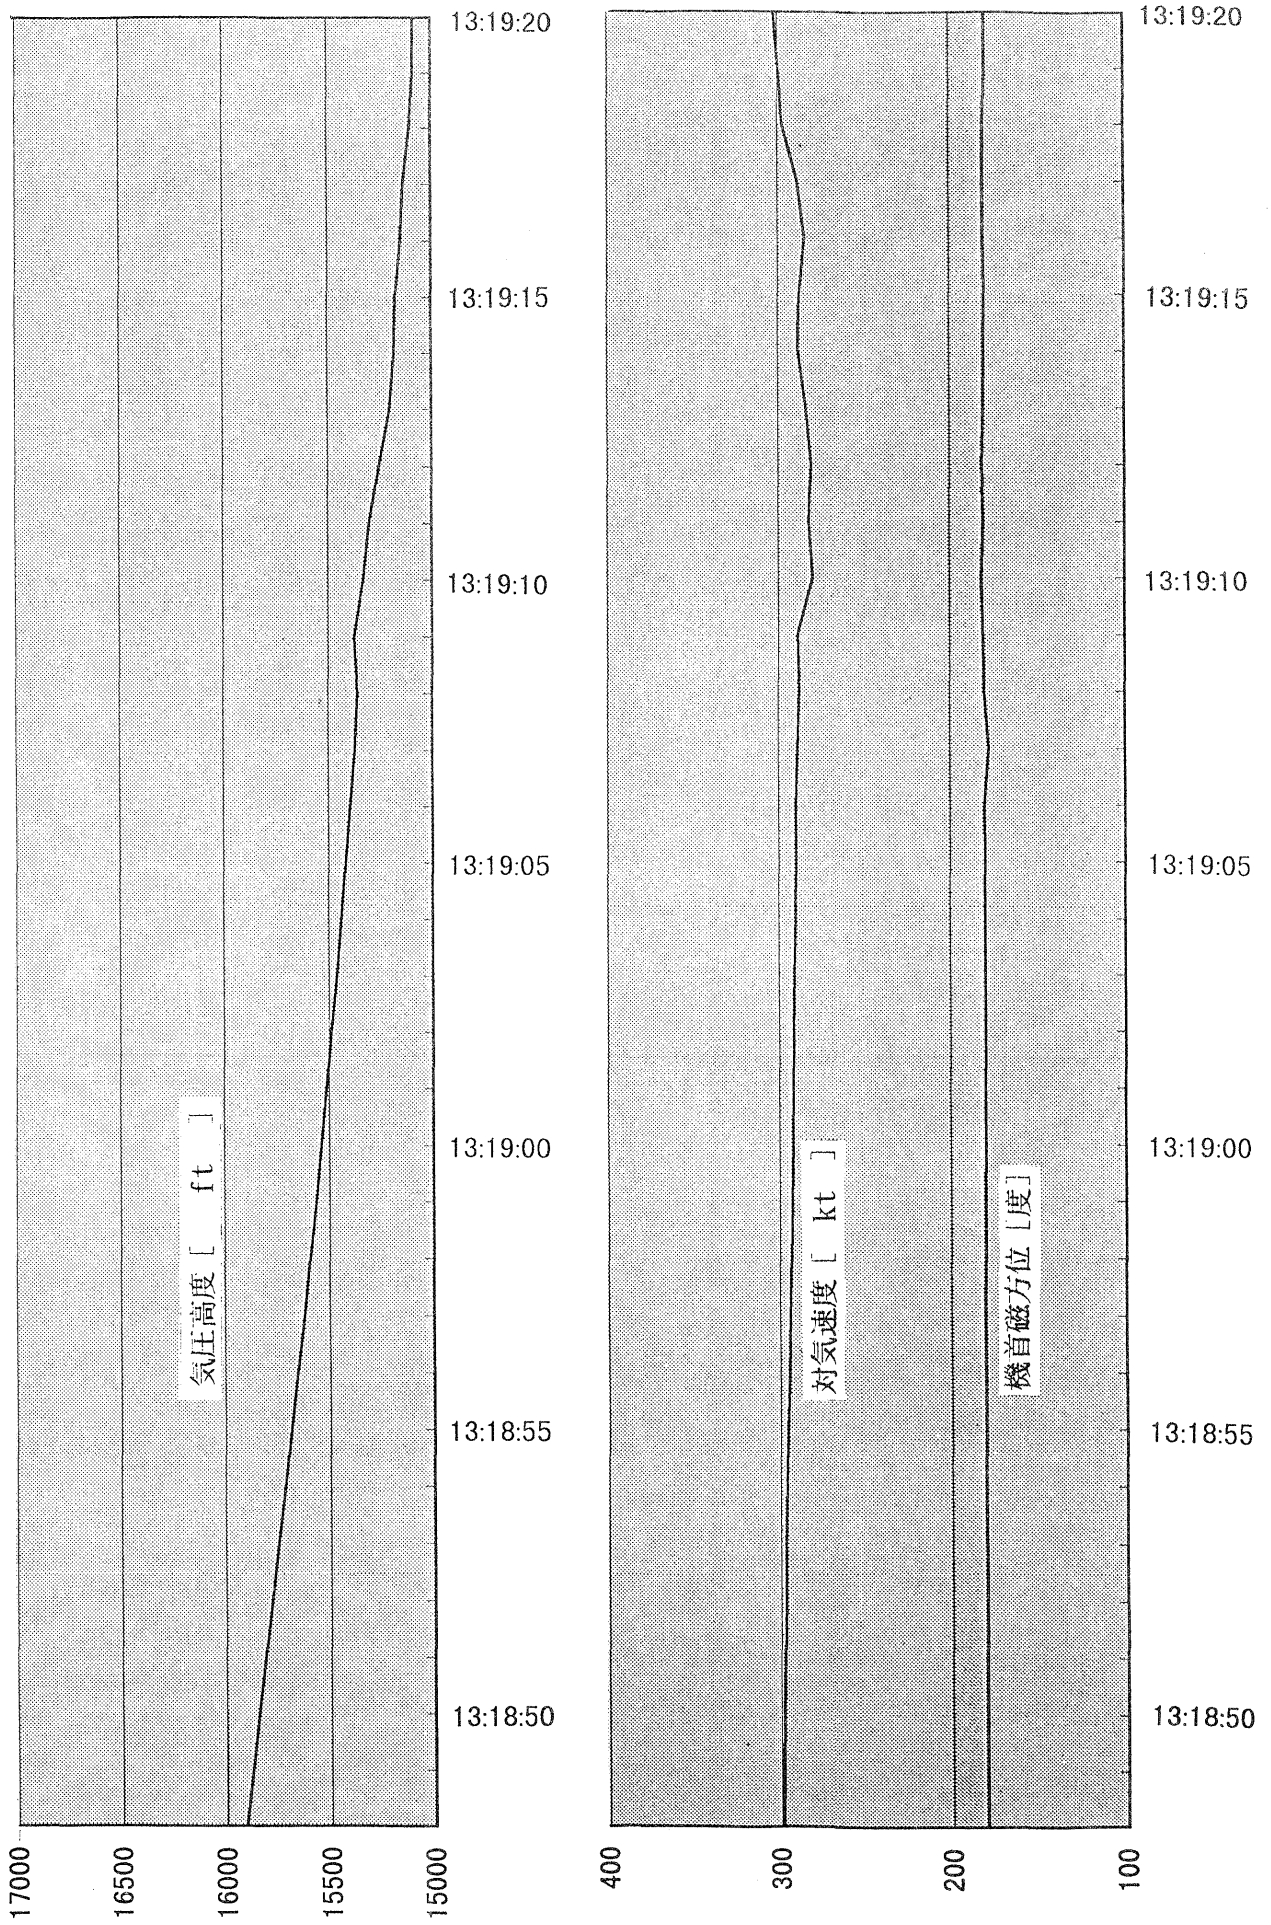
付図3-1 D F D R 記録

3.1.1 DFDRの解析の結果、13時19分07秒過ぎに、気圧高度15,500ftを過ぎた付近で、垂直加速度の大きな変動が始まり、最大1.832Gを記録していた。
