# 航空事故調査報告書

## 東邦航空株式会社所属

アエロスパシアル式SA315BアルウェットⅢ型JA9081

## 長野県北安曇郡白馬村

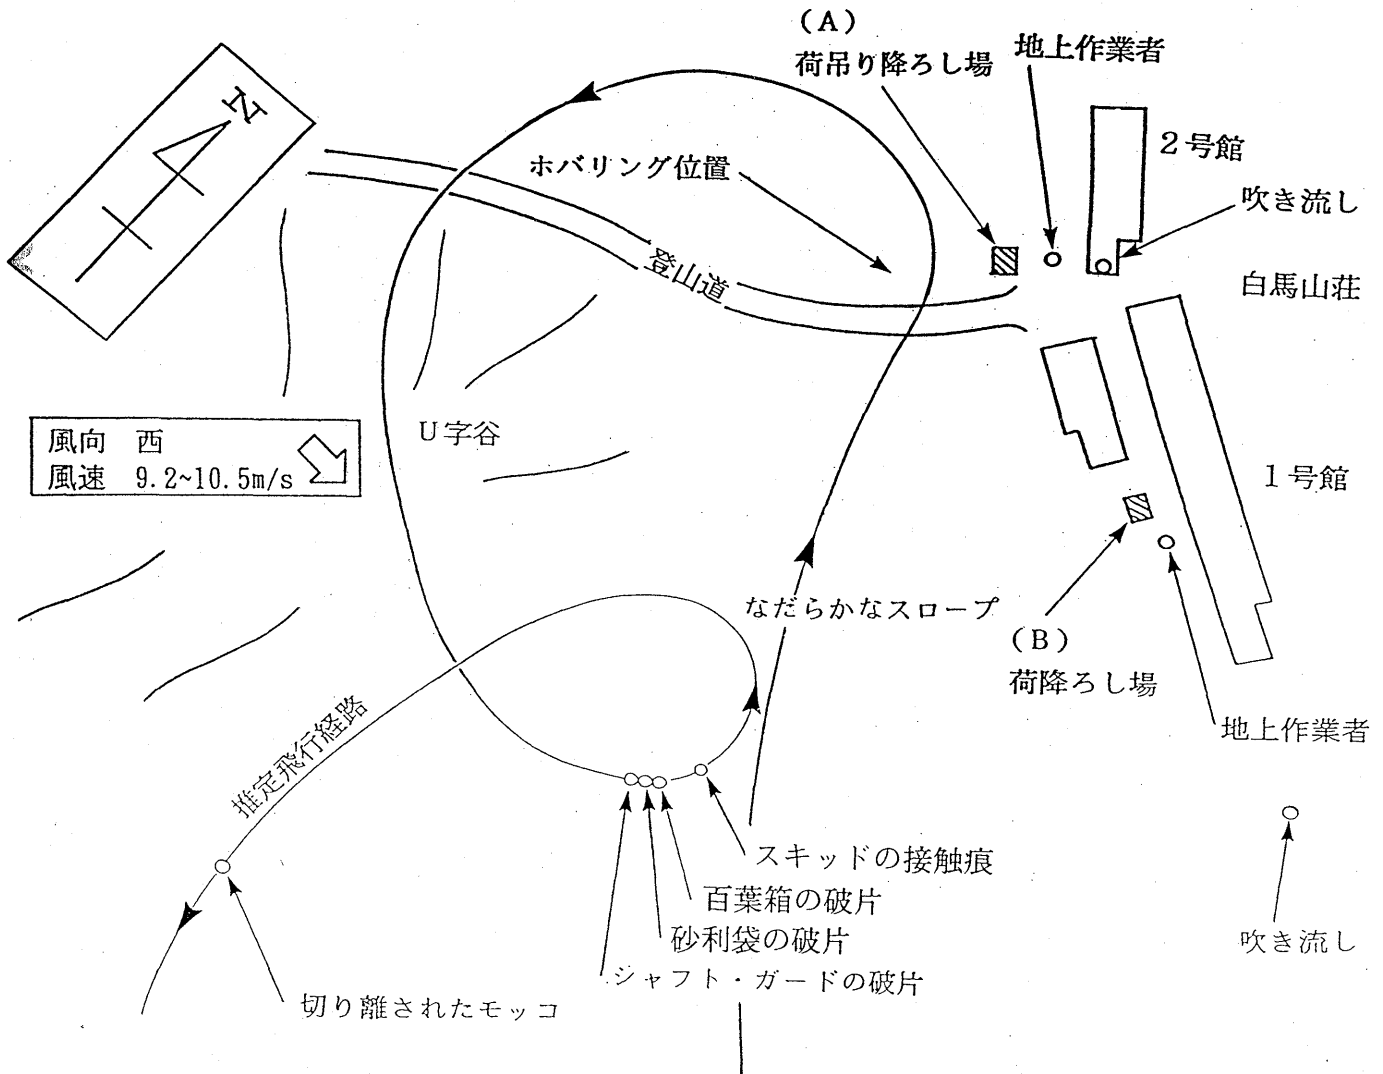
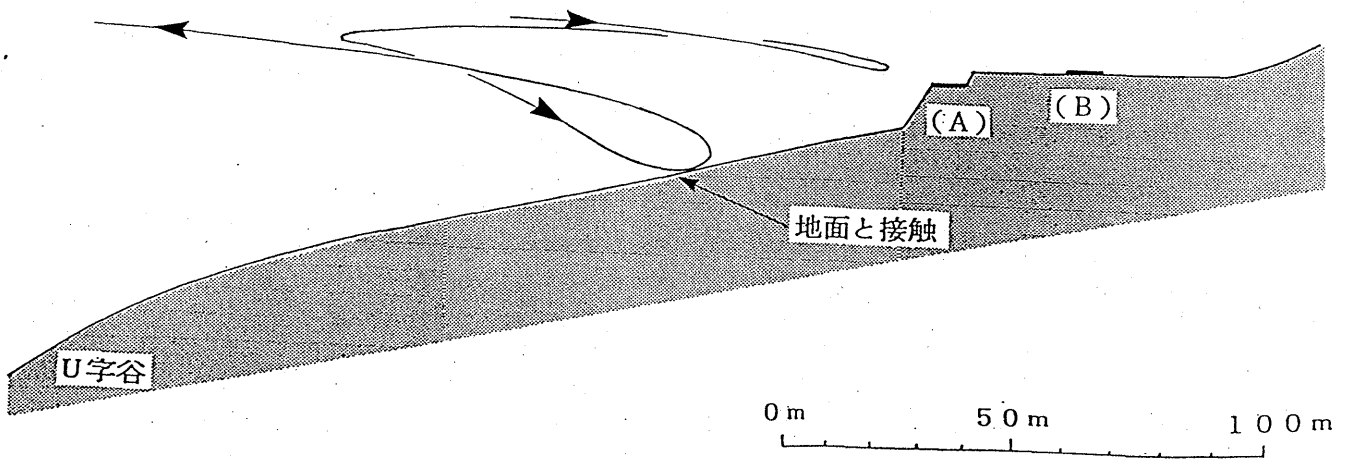
付図2 荷吊り降ろし場付近の  
推定飛行経路図

山荘付近における破片等の状況については、1号館から南西側約130mの地点にテール・ドライブ・シャフト・ガードの破片及び吊り荷の一部であった木片と砂利を入れた袋が落下していた。また、そこから北東方向に約11m離れた地面には、スキッドが地面に接触して生じたと推定される痕跡が2カ所あった。

また、1号館の南西側約185mの地点には、当該機が切り離れたモッコが落下していた。

しかし、同許可取得のための申請書には、付図2に示された山荘の荷吊り降ろし場「A」の場所は記載されていたが、荷降ろし場「B」の場所については記載されていなかった。

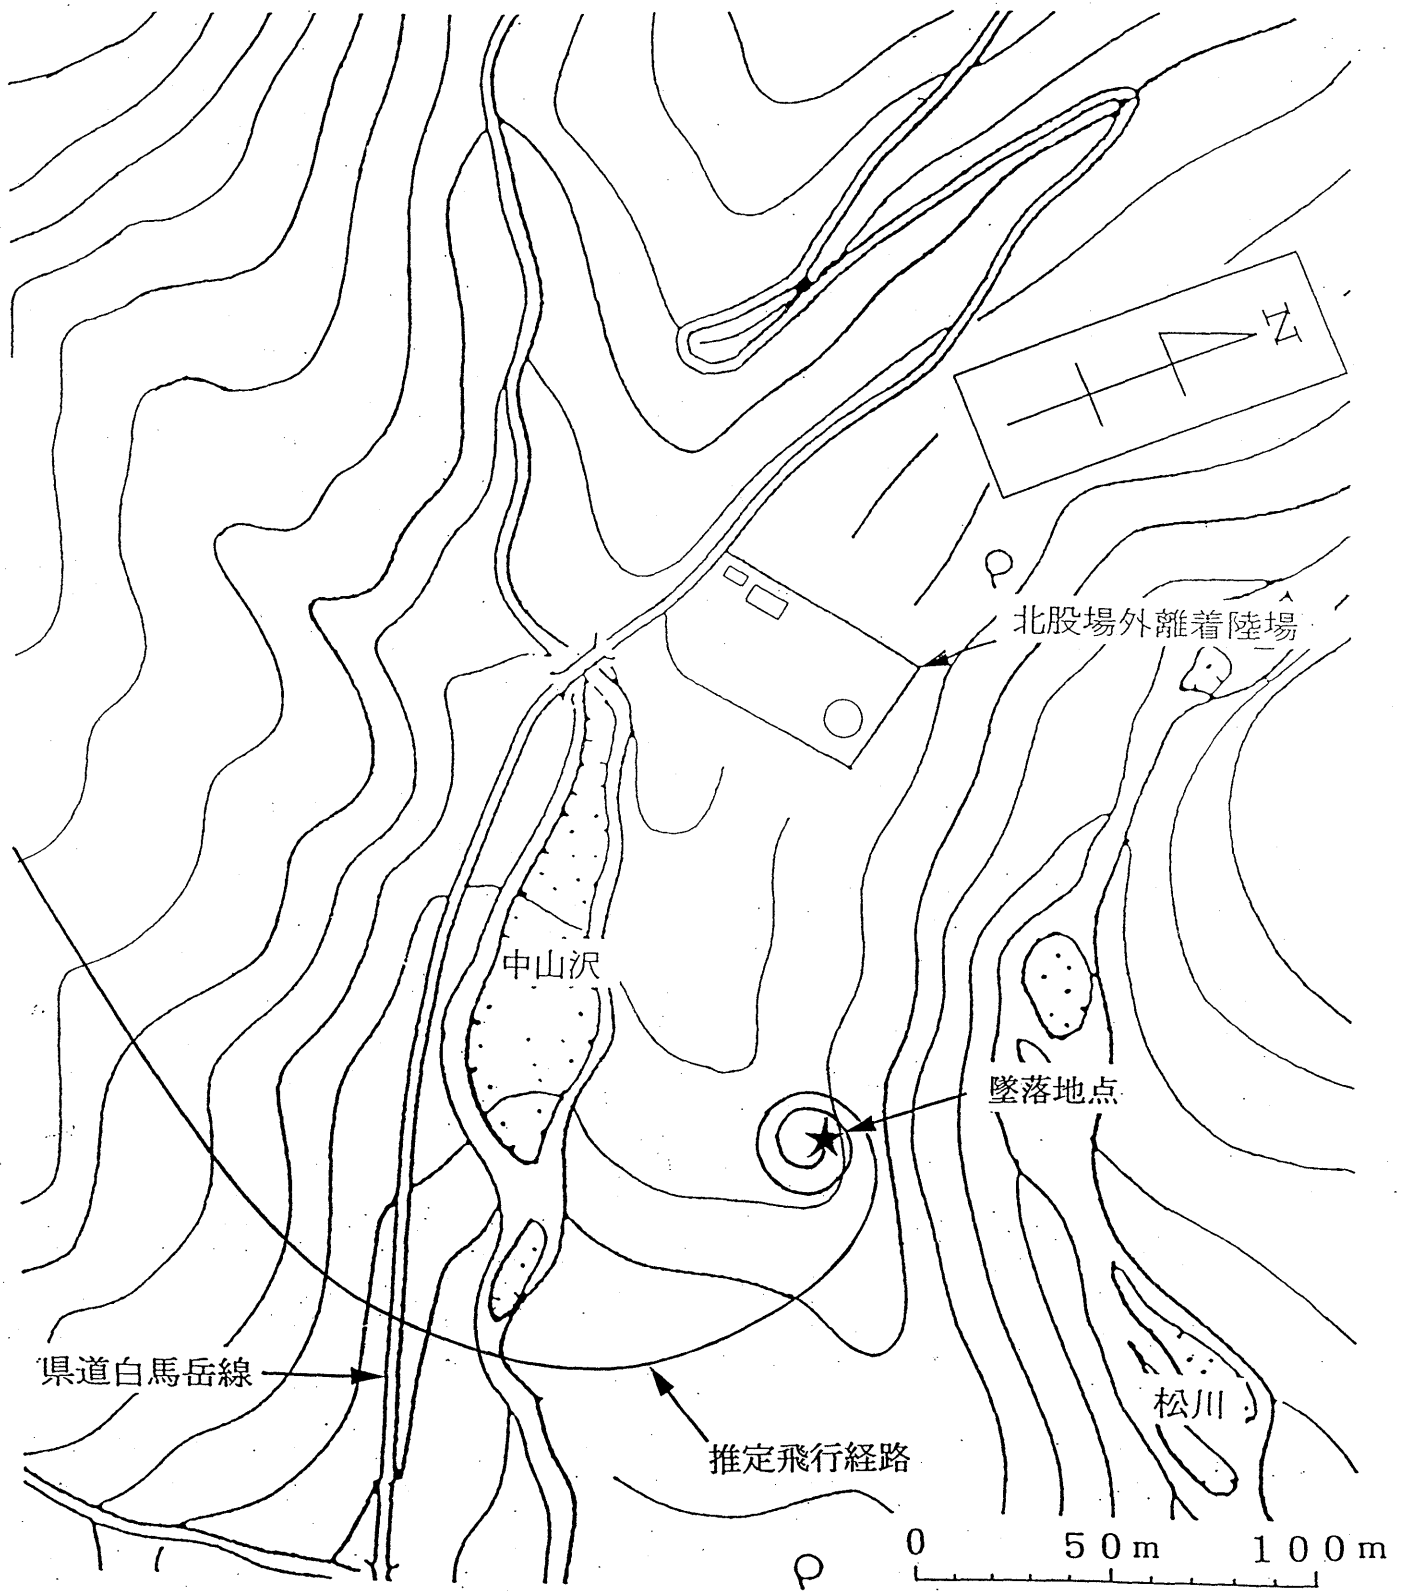
付図3 墜落地点見取り図

墜落地点は、場外離着陸場から東側に約100m離れた雑木林の中で、付近の木4本が地上から約10mの高さで切断されていた。

機体は機首をほぼ西に向け、後部を地面にめり込ませていた。

メイン・ロータ・ブレード等の破片は、周囲約30mにわたって散乱していた。

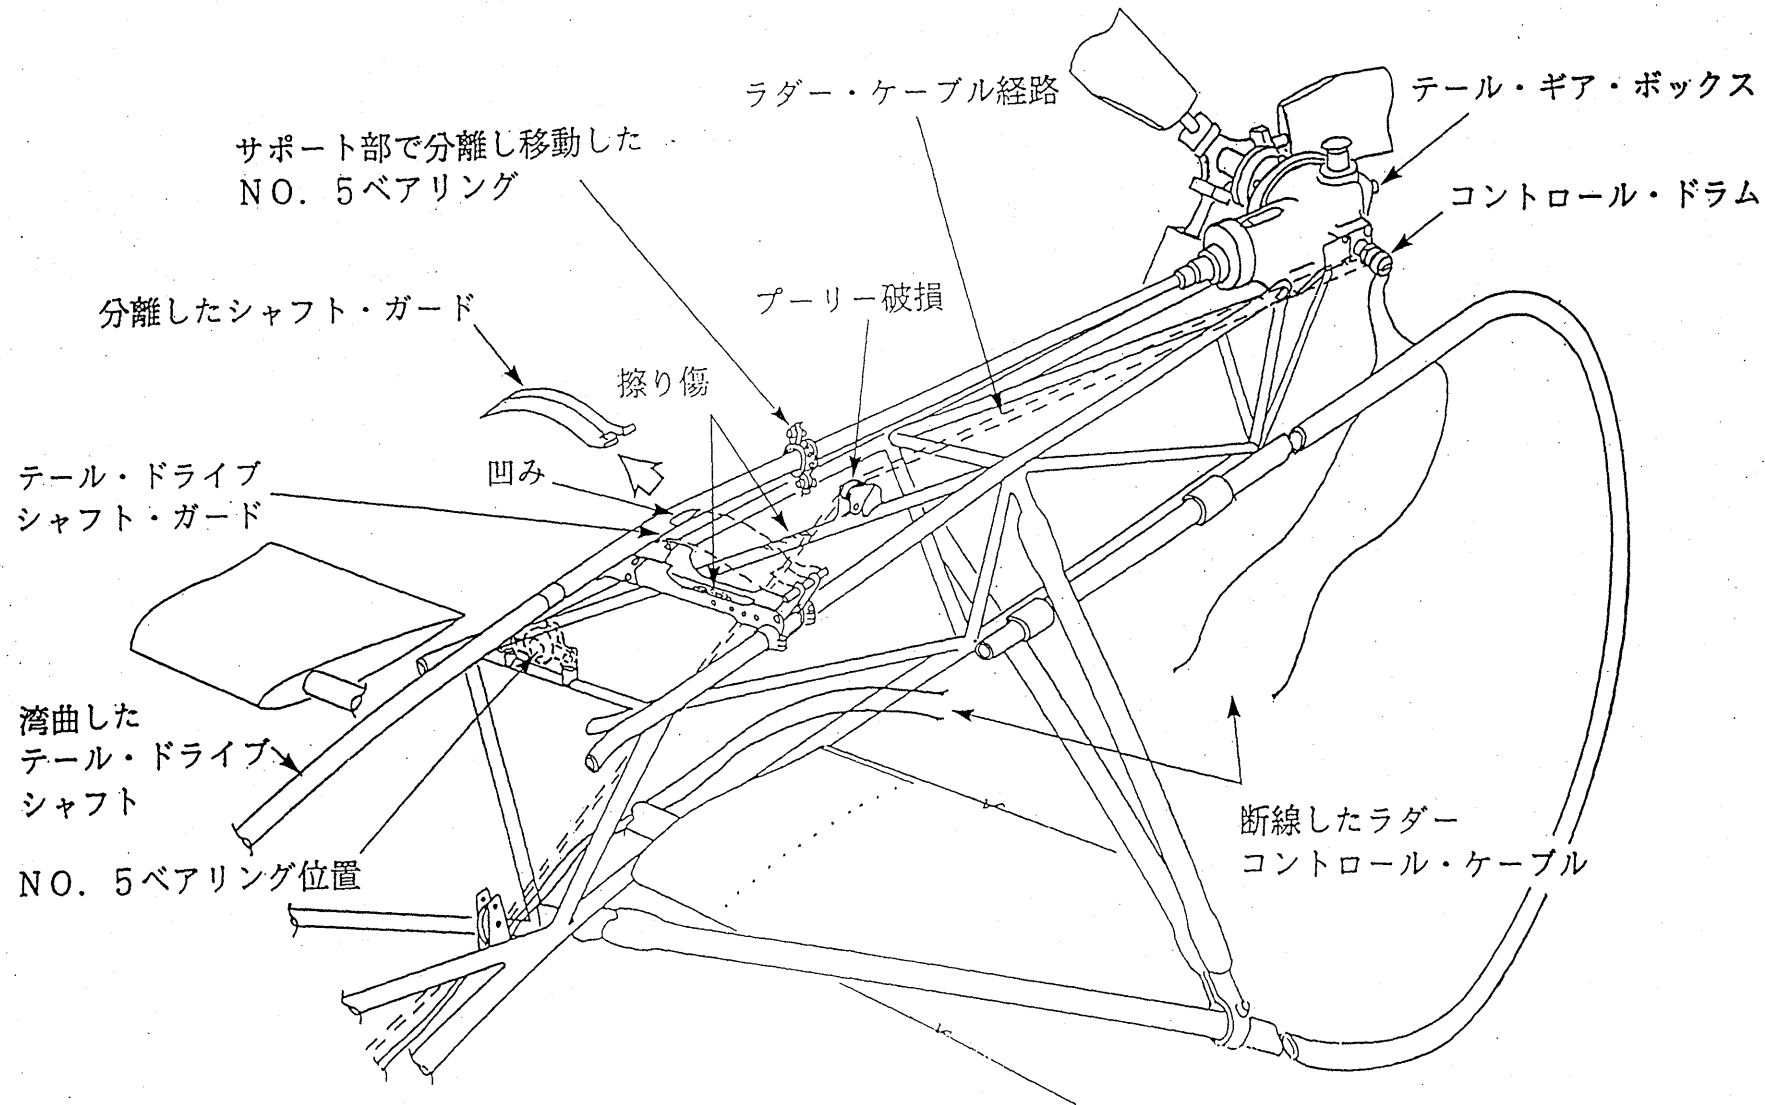
付図5 ラダー系統損壊図

テール・ドライブ・シャフトには明瞭な凹みがあり、この部分から少し屈曲していた。

この凹み部分には赤色ペイントが付着しており、この色はメイン・ロータ・チップのペイントと同色であった。凹みがある位置は、破損したドライブ・シャフト・ガードが取り付けられていた位置と一致していた。

また、破損したドライブ・シャフト・ガード近傍のドライブ・シャフト・ベアリング・サポートが破断しており、ドライブ・シャフトに沿って同ベアリング・サポート自体が自由に移動、回転する状態となっていた。

ライブ・シャフトの近傍に、ラダー・コントロール・ケーブルが通るプーリが取り付けられており、同プーリには叩かれたような多数の打ち傷があり、プーリ外周部のベーク・ライトの部分はほとんど欠損し、プーリ中心部分のベアリング部のみが残っていた。

同ケーブルも、この位置で2本とも断線していた。

ラダー・コントロール・ケーブルが通るプーリの外周部が破壊されたため、ラダーの操作時もしくは機体の振動など何らかの理由により、ラダー・ケーブルがプーリから外れ、ケーブル・テンションがなくなったことにより、ラダーの操作が不能となった。

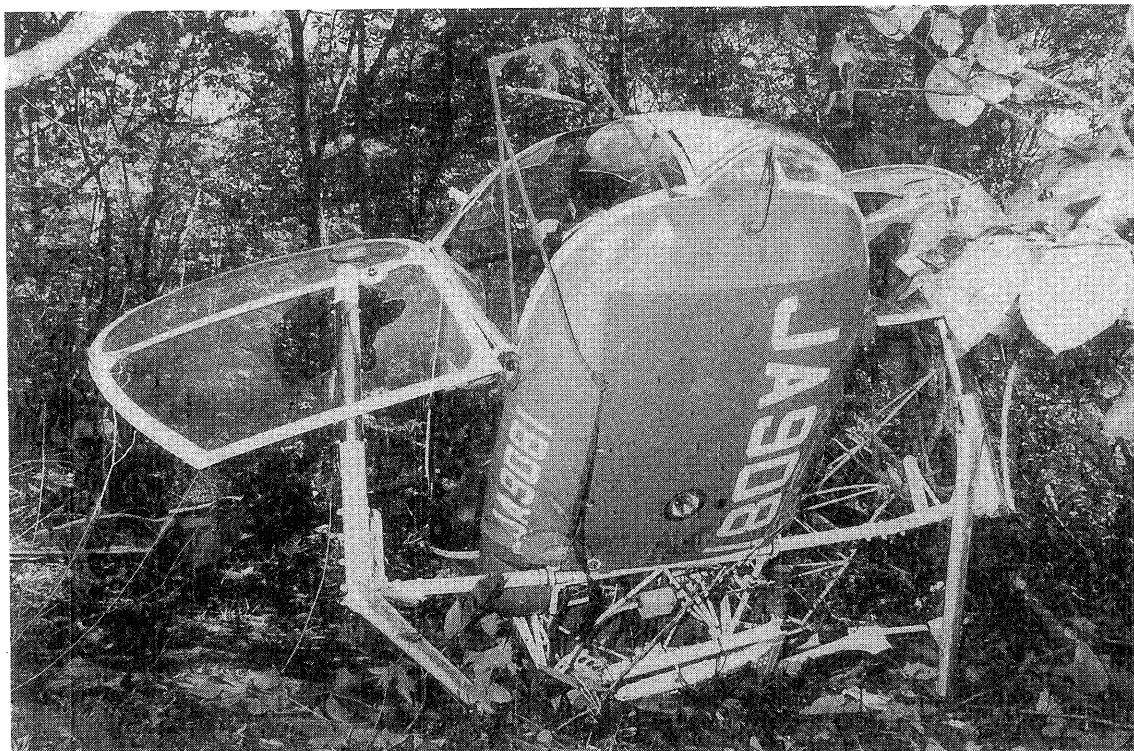
# 写真 1

機体は、機首をほぼ西に向け、後部を地面にめり込ませ、破片等は周囲約30mにわたって散乱していた。

## 事故機

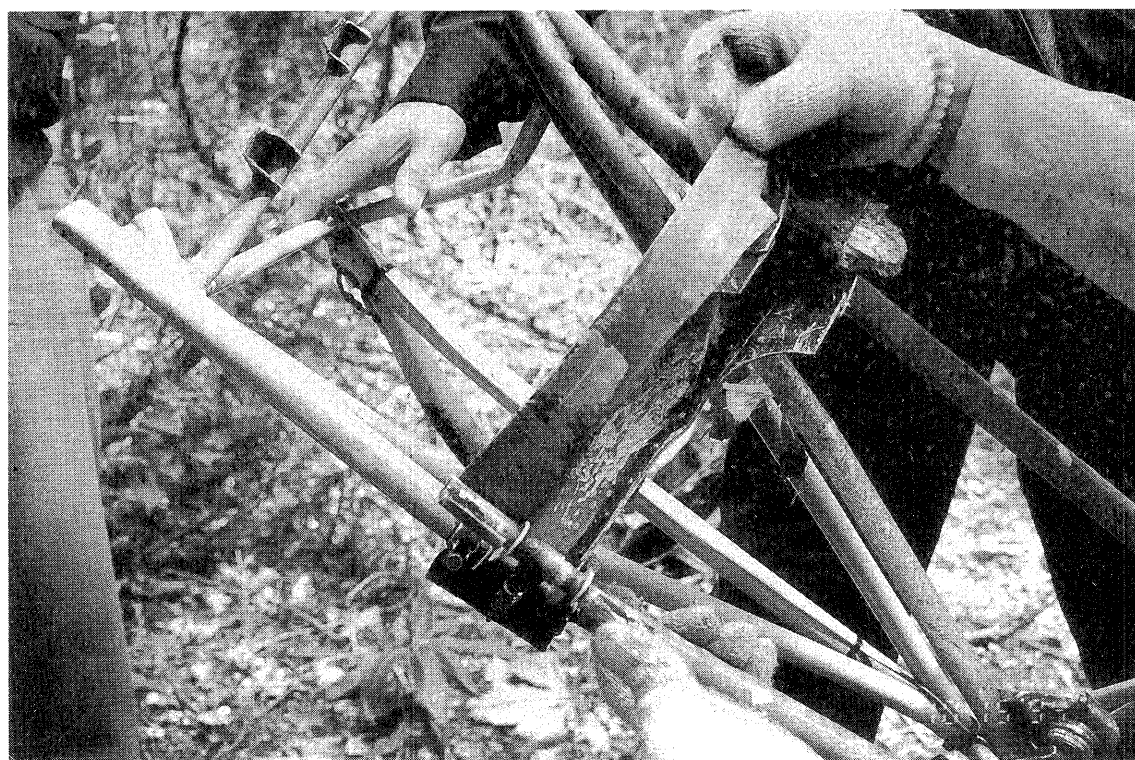
# 写真 2

この分離したテール・ブーム後端部に取り付けられていたドライブ・シャフト・ガードは破損しており、その破片は山荘付近で発見された。この破片には、メイン・ロータ・ブレードの回転方向に一致する擦り傷があった。

3.1.6 テール・ブーム上面に取り付けられたテール・ドライブ・シャフト・ガードの破片が、山荘付近で発見されていること、及びメイン・ロータ・ブレード先端の赤色ペイントが、テール・ドライブ・シャフトの損傷部に付着していることから、山荘付近でメイン・ロータ・ブレードがテール・ブームに当たり、同シャフト・ガードを破壊し、さらに、その位置でテール・ドライブ・シャフトを損傷して曲げ、また、その近傍のドライブ・シャフト・ベアリング・サポートも破壊させたものと認められる。

## テール・ドライブ・シャフト・ガードの破片

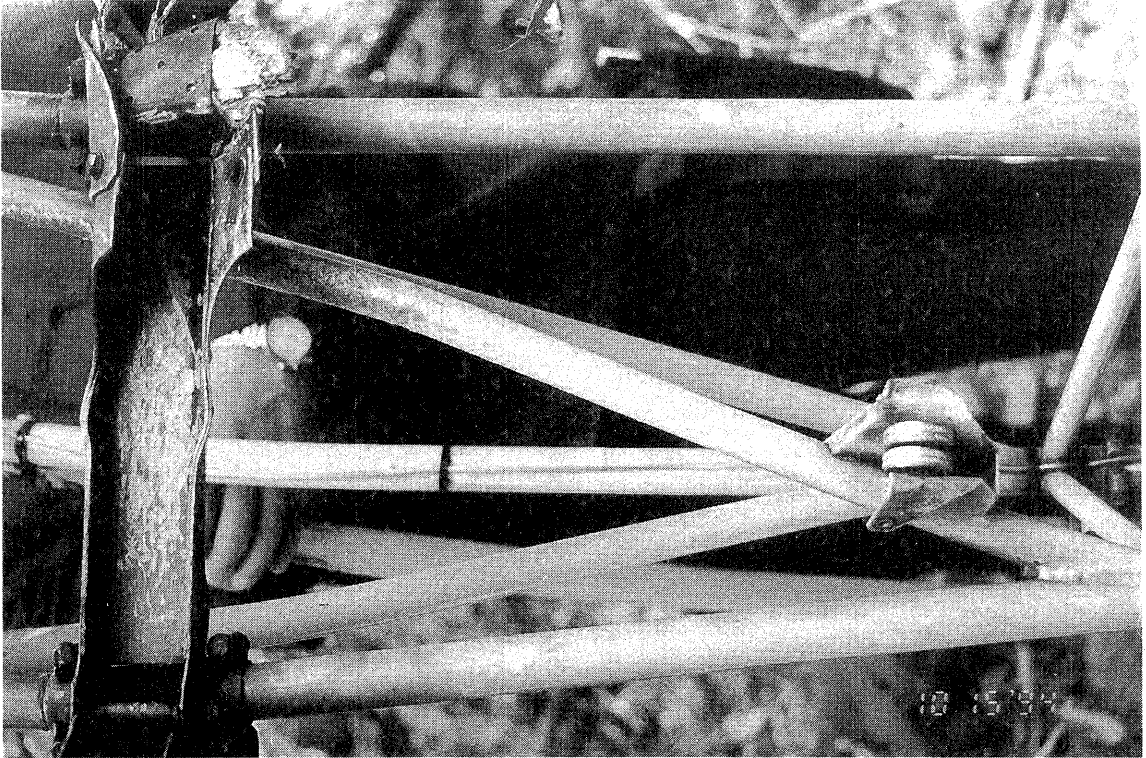
### 写真 3

3.1.10 ラダー・ケーブルが通るプーリの外周部が破壊されたことについては、次のことが考えられる。

サポート部で破断しフリーの状態になったドライブ・シャフト・ベアリング・サポートが、テール・ドライブ・シャフトと共に回転し、シャフト近くのテール・ブーム構造部を傷付けながら、シャフトに沿って徐々に後方へ移動し、同サポート部から約50cm後方にある、同プーリのベーク・ライトの外周部も破壊した。

破損したプーリー

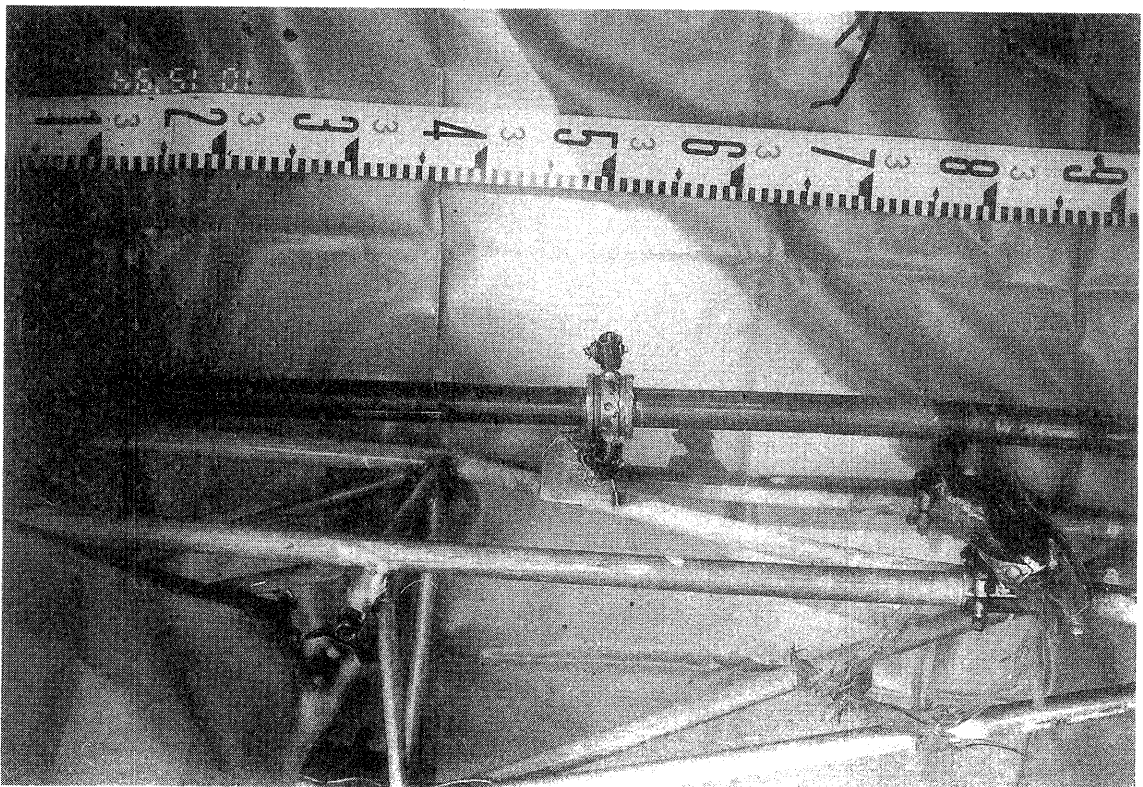
### 写真 4

このジュラルミン製のベアリング・サポートの外周には、回転方向の傷が多数あり、また、ドライブ・シャフトの近傍のベアリング・サポートが移動した範囲内のテール・ブーム構造部には、シャフトの回転方向に多数の擦り傷があった。

テール・ドライブ・シャフトに沿って移動したNO. 5ベアリング
