航空事故調査報告書
個人所属
セスナ式T210N型JA3948
静岡県清水市
平成7年3月21日

平成9年4月10日

航空事故調査委員会議決

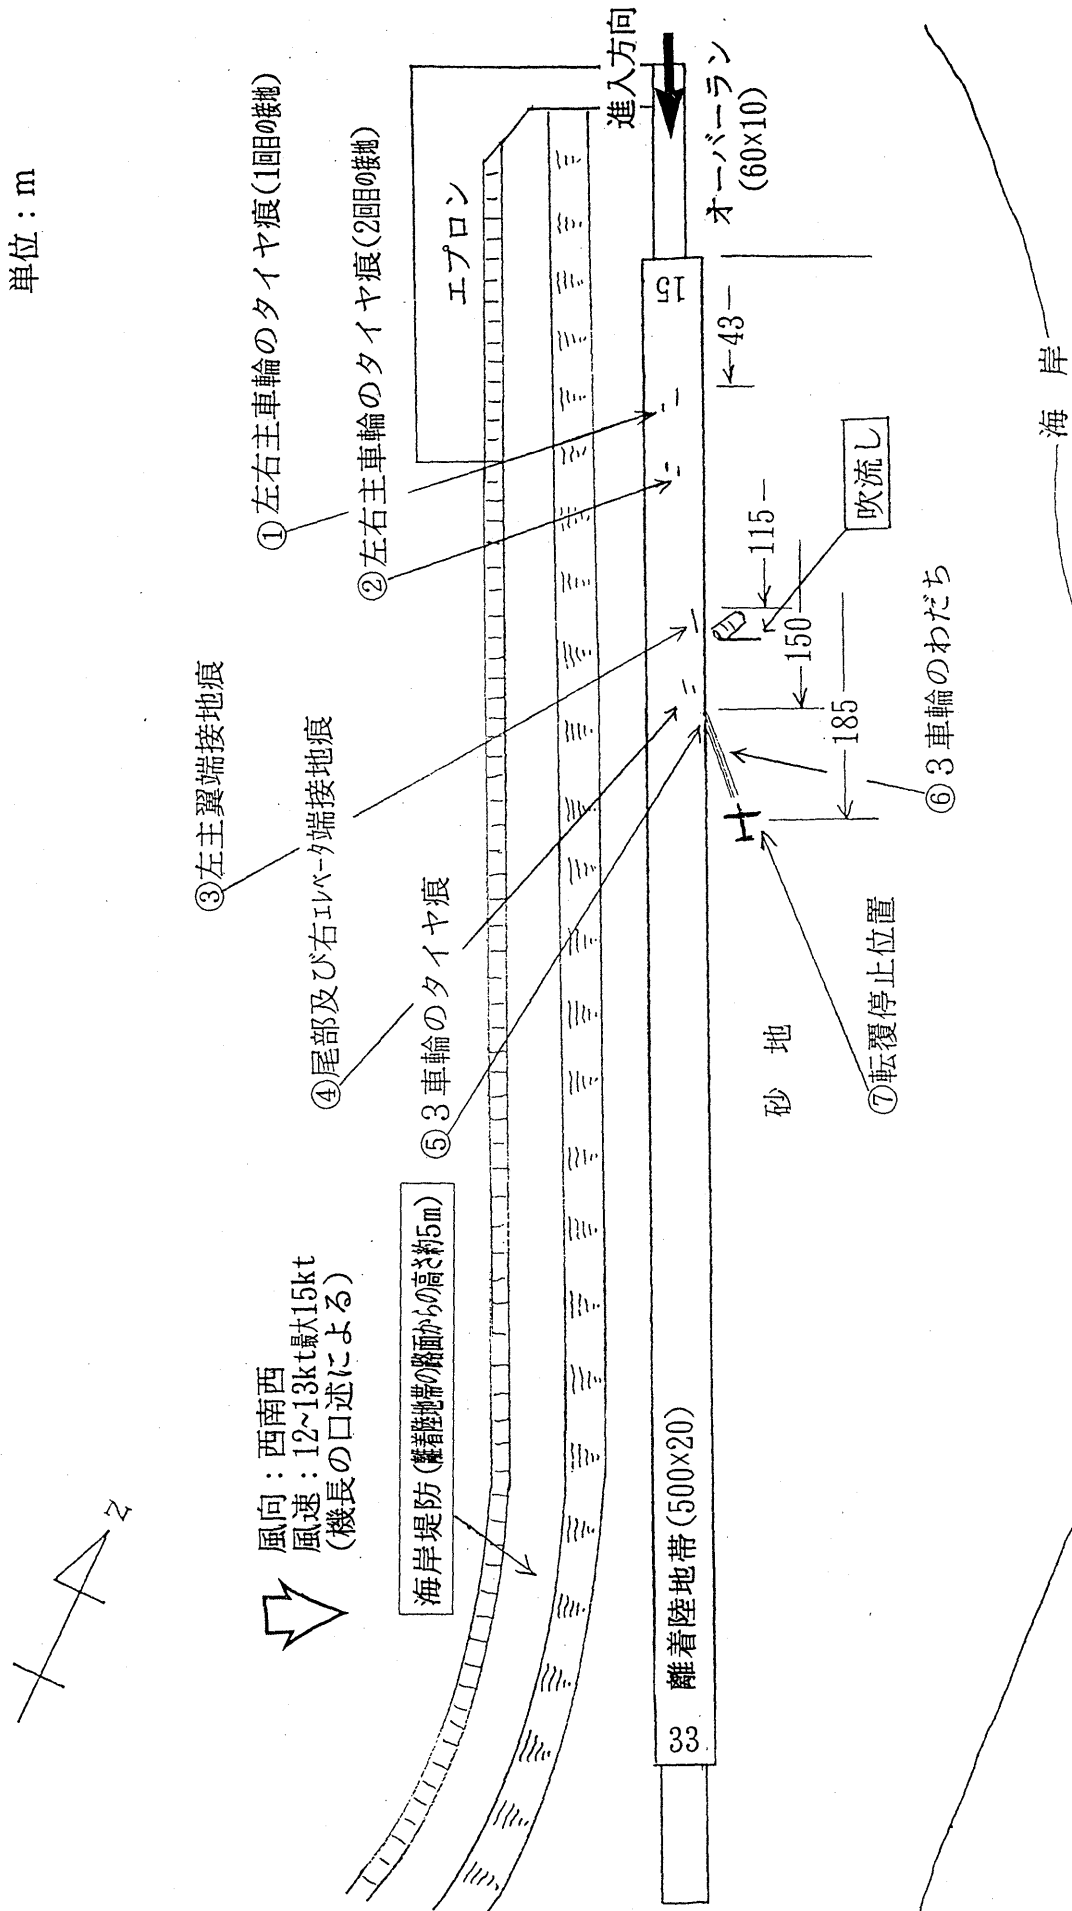
付図 1 事故現場概略図

離着陸地帯には、離着陸地帯の北西端から約43mの地点に、同機の最初の接地を示す左主車輪からのタイヤ痕(概ね離着陸地帯の中心線と平行)が、次いで、同約70mの地点に、2回目の接地を示す右主車輪からのタイヤ痕(概ね離着陸地帯の中心線

同北西端から約115m(離着陸地帯の中心線の左約8m)の地点に、同機の左主翼端の接地痕(長さ約5m)が、また、同約140m付近(離着陸地帯の中心線の左5~7m)に、尾部下面の接地痕(長さ約1m)及び右エレベータ端の接地痕(長さ約2m)が認められた。

更に、同北西端から約150mの離着陸地帯東側端付近に、離着陸地帯の方向に対し左に約18°の角度を持つ3車輪のタイヤ痕が認められた。

離着陸地帯の東脇の草地には、同機が転覆した地点まで長さ約35mにわたって、同機の走行跡を示す3車輪のわだちが認められ、転覆した地点には、前車輪及びプロペラが柔らかい砂地にのめり込んだ跡が認められた。

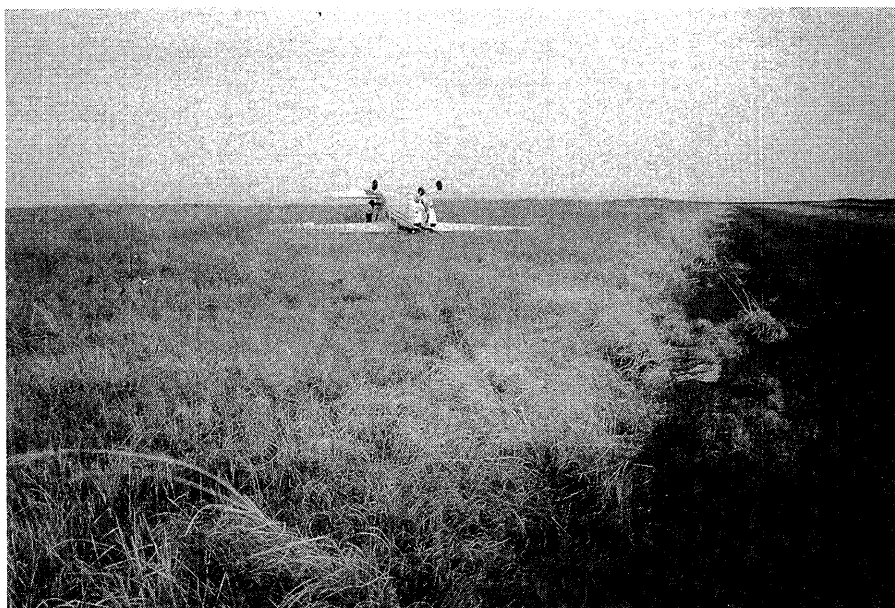
同機は、離着陸地帯の北西端から約 1 8 5 m、離着陸地帯東側端から約 1 2 m の砂地に、背面姿勢で、機首を概ね北西方向に向けて停止していた。

左主翼端破損、左主翼変形

前部胴体変形、ノーズ・カウル損傷、

後部胴体変形、テール・コーン損傷

垂直安定板変形、ラダー先端破損、

右水平安定板変形、右エレベータ損傷

3枚のうち2枚が後方に湾曲、

3枚とも擦過損傷

前脚ホーク変形

写真 1
転覆した事故機

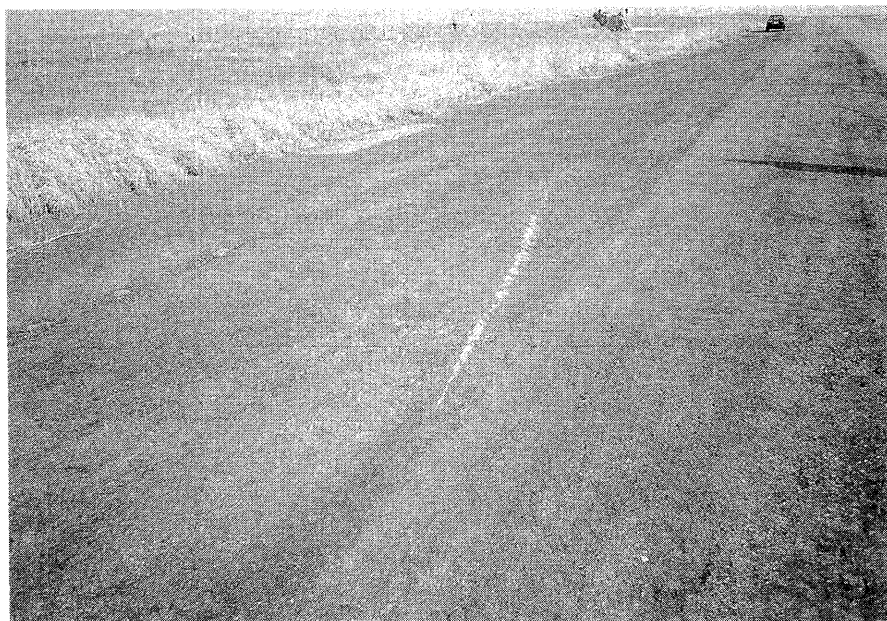
写真 2
左主翼端接地痕

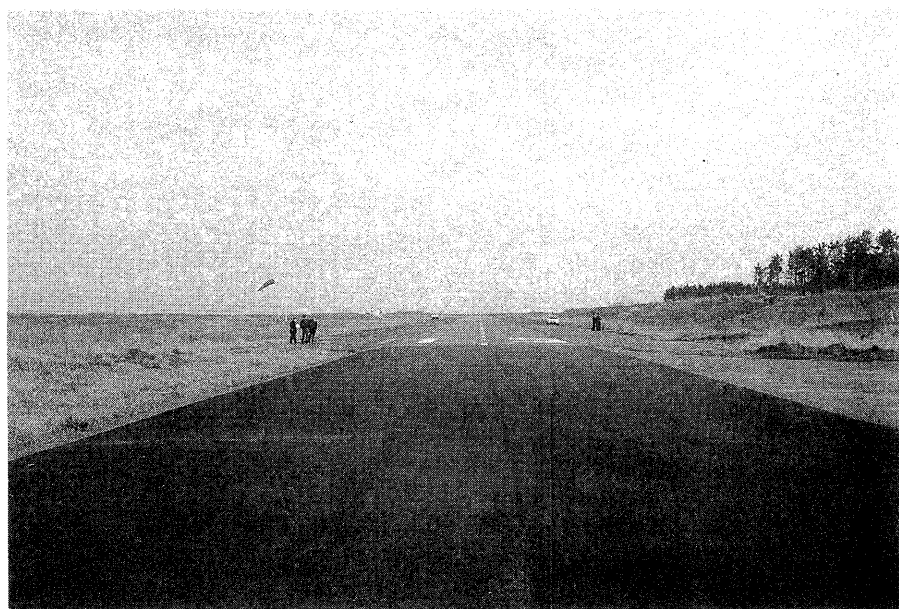
離着陸地帯の西約30mには海岸堤防(離着陸地帯の路面からの高さ約5m)があり、また、同西130mには松林(離着陸地帯の路面から松の頂上までの高さ約15m)があり、同場外離着陸場の関係者によれば、西寄りの風の場合は、離着陸地帯周辺は気流が乱れる傾向があるとのことである。

離着陸地帯の東脇は雑草の生えた砂地で、同機が転覆した地点は、同機がそれまで走行して来た地面よりも柔らかい砂が約15cm盛り上がった、段差のある場所であった。

写真 3
進入方向から見た
離着陸地帯
