**航空事故調査報告書**  
**佐川航空株式会社所属**  
**ベル式206B型JA9265**  
**秋田県大曲市**  
**平成8年8月21日**

平成9年3月6日

航空事故調査委員会議決

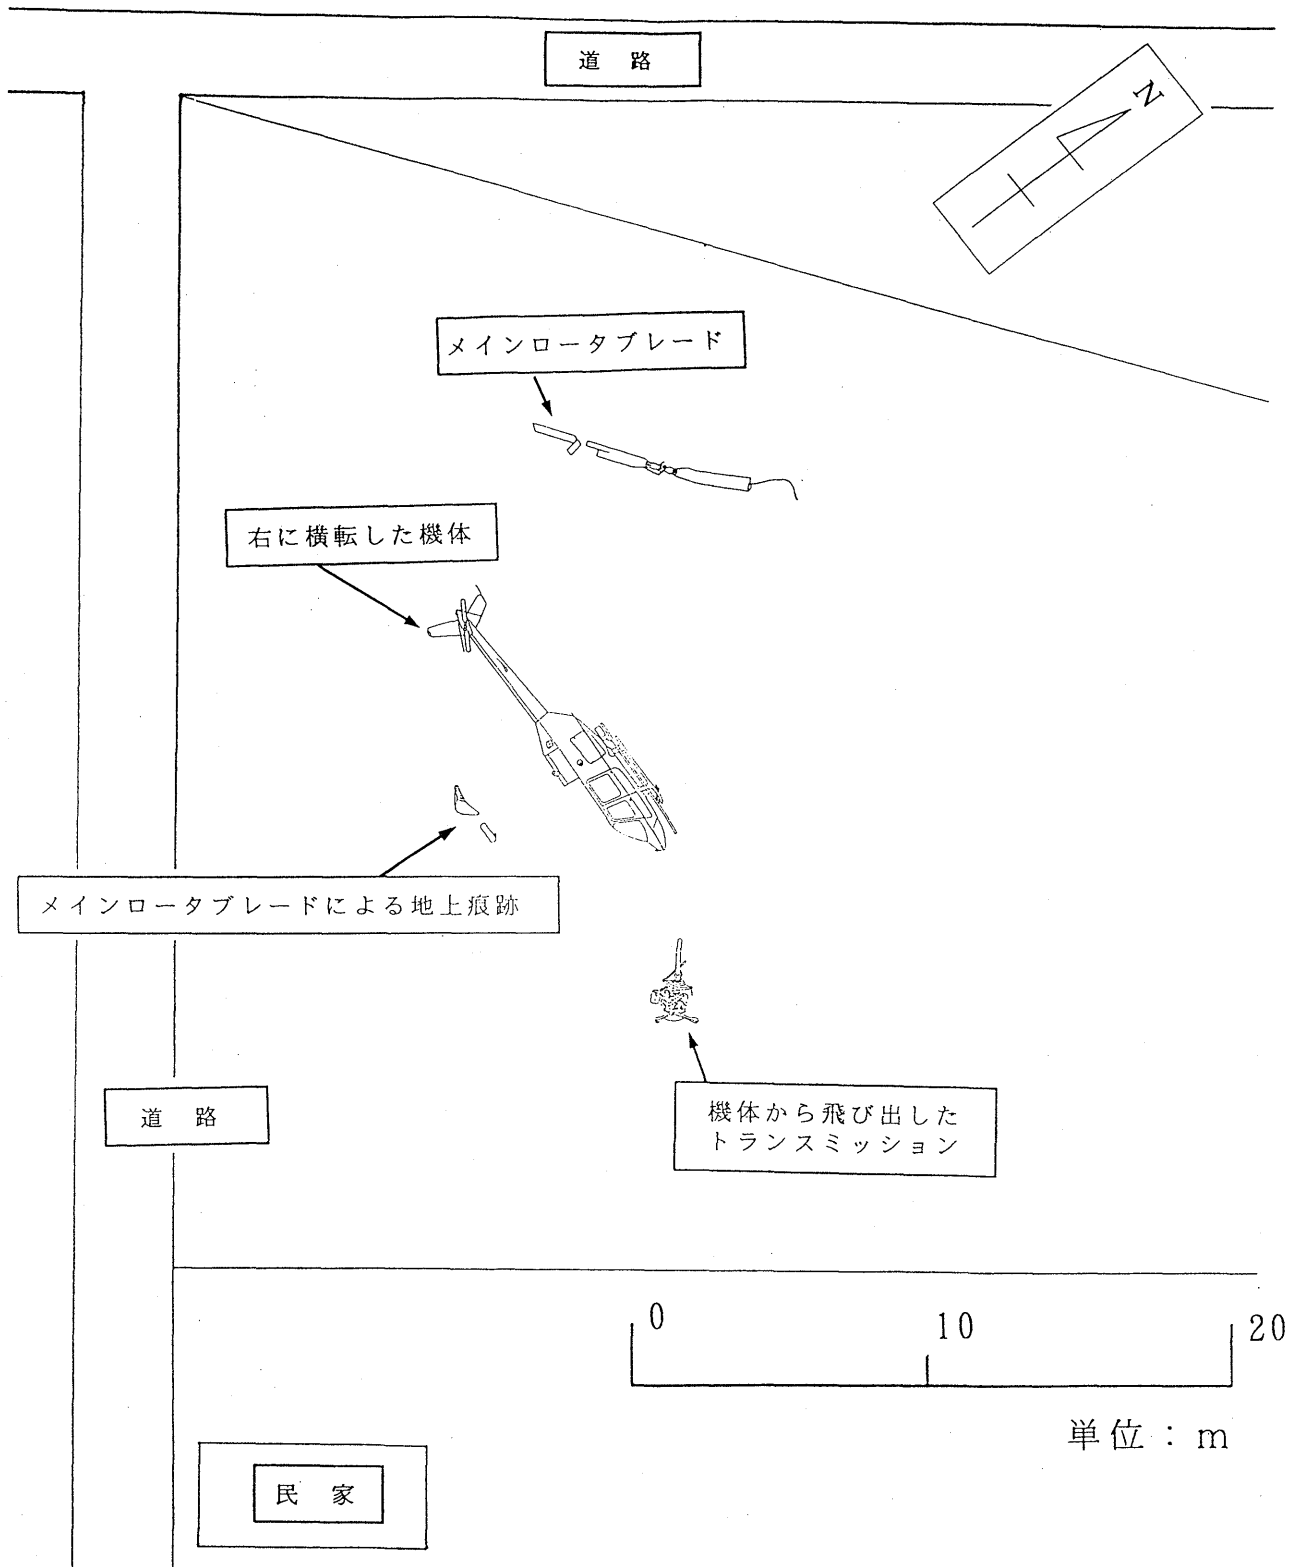
# 付図2 事故現場見取り図

胴体は、右に倒れ、トランスミッション・デッキプレートが損壊していた。

メイン・トランスミッション、ロータ・マスト及びメイン・ロータ・ブレードが機体から分離・飛散していた。

これらは何れも機体が右に横転し、メイン・ロータ・ブレード2枚が地面を叩いたためと認められる。

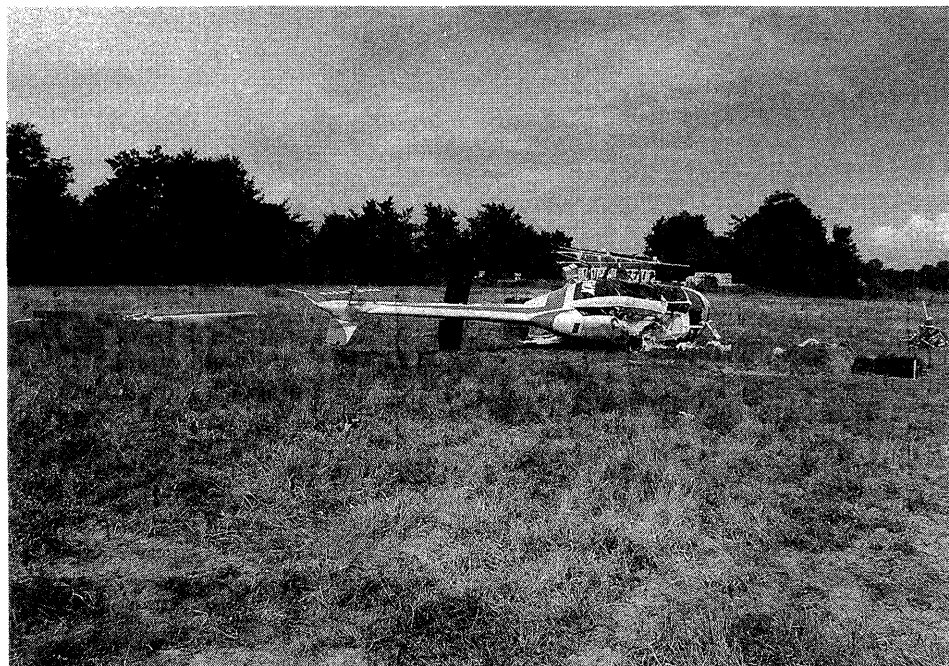
写真1 事故現場

機長及び所属会社の関係者によれば、離陸直前に実施した機体や散布装置の水洗い作業により、同機の右側スキッド周辺の地面がぬかるみ状態になっていたとのことであった。

3.1.5 2.8.1 に述べたように、離陸直前に実施した機体や散布装置の水洗い作業により、同機の右側スキッド周辺の地面がぬかるみ状態にあったため、右側スキッドは、この中に沈み込んでいたものと推定される。

3.1.6 機長が離陸のための操作を行った際、3.1.5に述べたような地面の状況から、左側スキッドは拘束されずに地面から離れたが、右側スキッドはぬかるみ状態にあった地面に沈み込んでいたため、右側スキッドが拘束され、機体が右に傾いたものと推定される。
