航空事故調査報告書
株式会社エース・ヘリコプター所属
ベル式206B型JA9818
宮城県亘理郡山元町
平成8年6月15日

平成9年3月6日

航空事故調査委員会議決

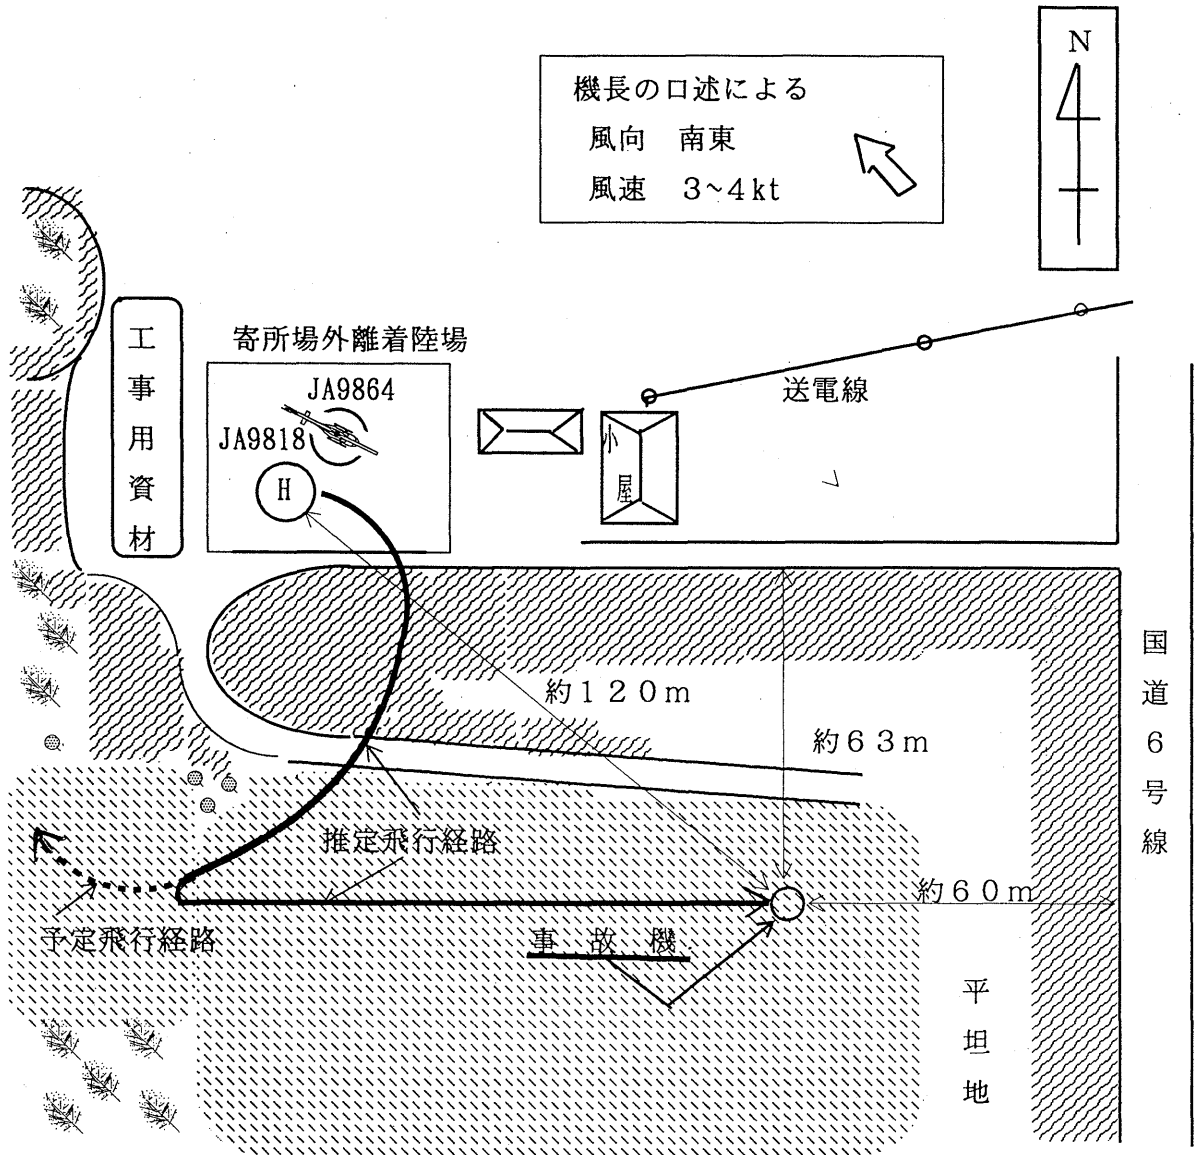
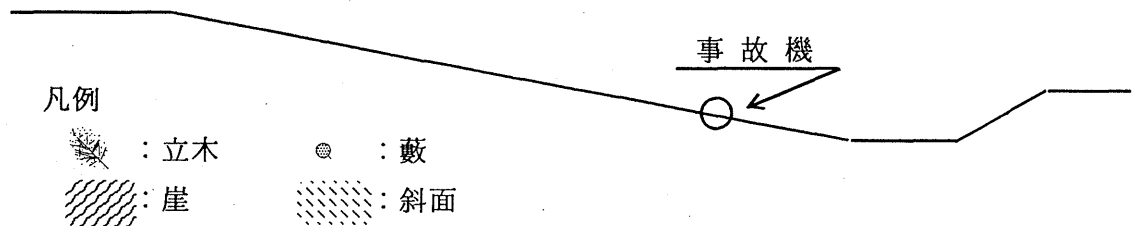
付図1 見取り図

事故発生地点は、宮城県亘理郡山元町坂元字屋敷南8番地の1の国道近くの斜面で、事故発生時刻は09時30分ごろであつた。

事故現場は、国道6号線西側の斜面で、同場外離着陸場から南東に約120mの位置であった。

斜面は、国道工事のため造成されたもので約12度の傾斜を有し、同機はこの斜面の中腹に機首を北側に向け、胴体右側を下にして横転していた。

この斜面と国道の間に、機長が不時着しようとした平坦地があり、この平坦地の広さは、東西約20m、南北約80mであった。

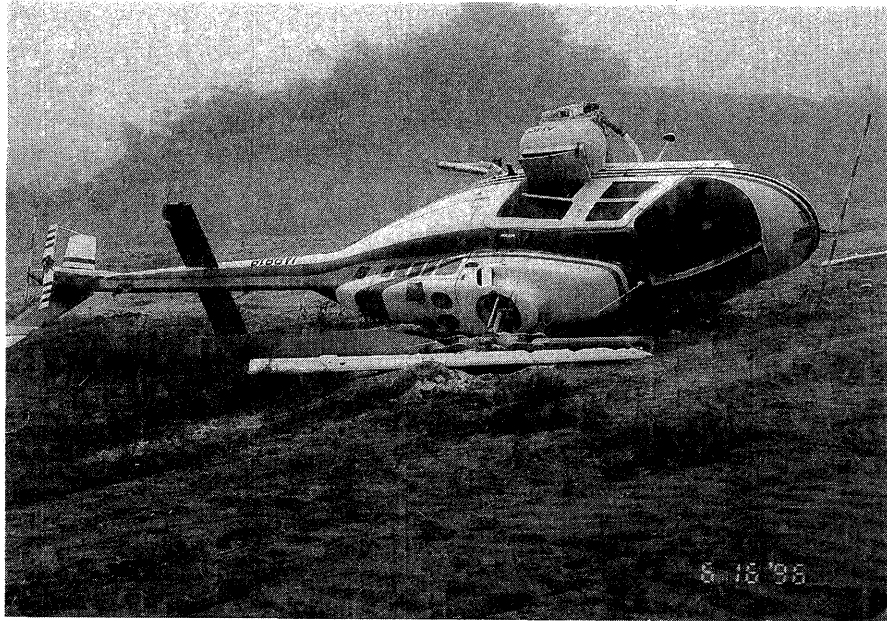
機 故 事 真 寫

赤ブレードがグリップ側から前縁で約121cm、後縁で約106cmのところで切断していた。

機首部前方のウィンドシールドが左右とも破損していた。上部カウリングのフェアリングの前方部が破損していた。

左右スキッドとも前方後方のクロス・チューブが変形し、左右のスキッド・チューブはクロス・チューブから分離していた。
