**航空事故調査報告書**  
**朝日航空株式会社所属**  
**ビーチクラフト式58型JA5312**  
**八尾空港**  
**平成8年6月16日**

平成9年5月8日

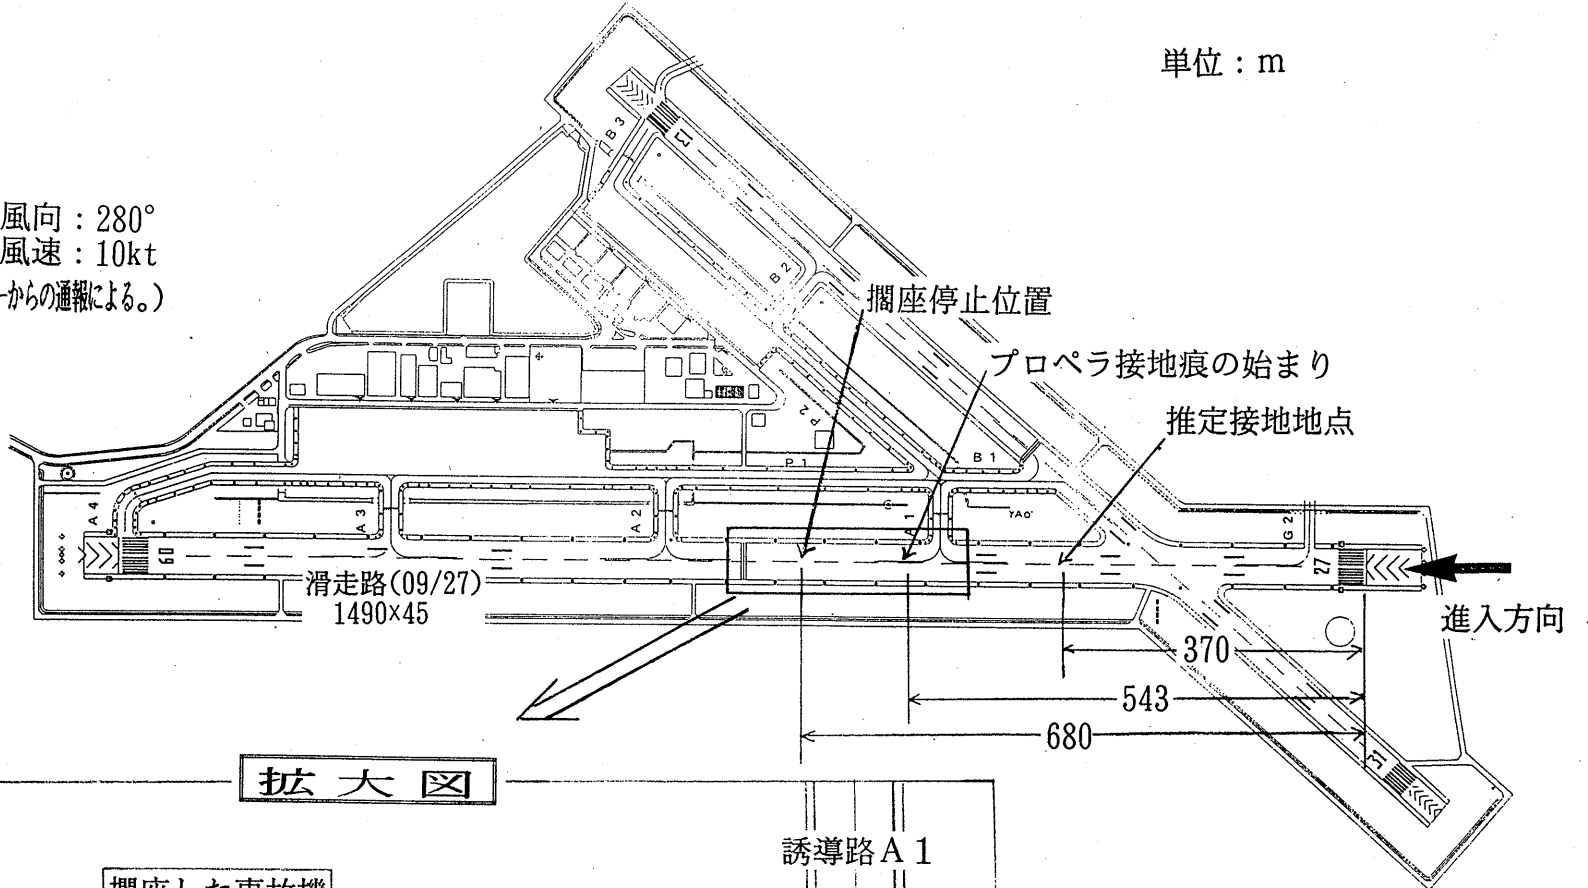
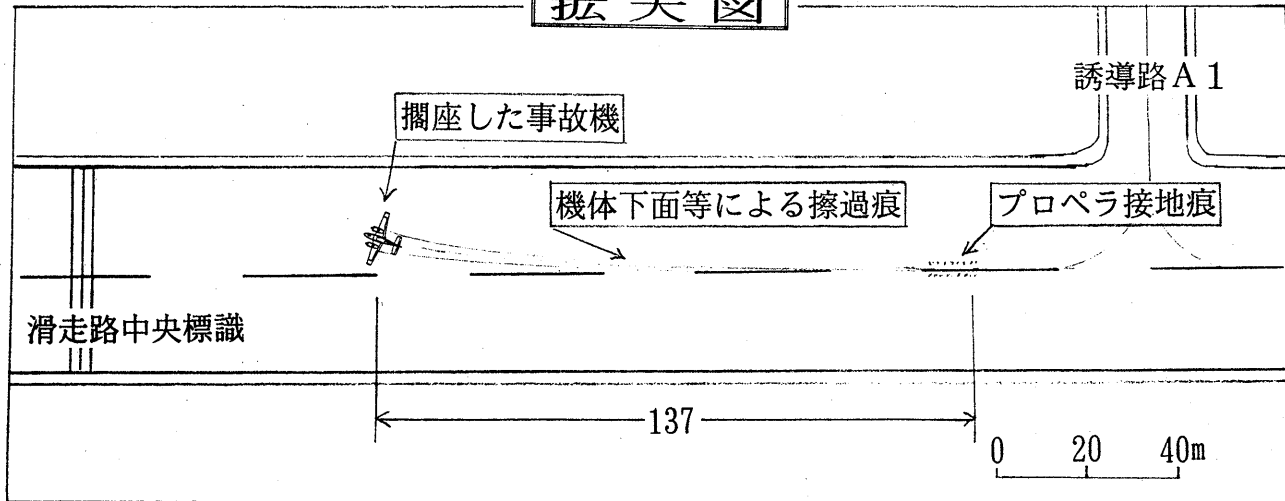
# 付図1 事故現場見取図

同機は、滑走路 2 7 末端から約 6 8 0 m、滑走路中心線の右約 7 m の滑走路に、機首を滑走路方位より若干右に向けて攔座していた。

滑走路上には、滑走路27末端から約543mの地点から始まる左右プロペラの接地痕及び同約550mの地点から始まる機首部下面、脚ドア、カウル・フラップ等による擦過痕が認められた。（付図1参照）

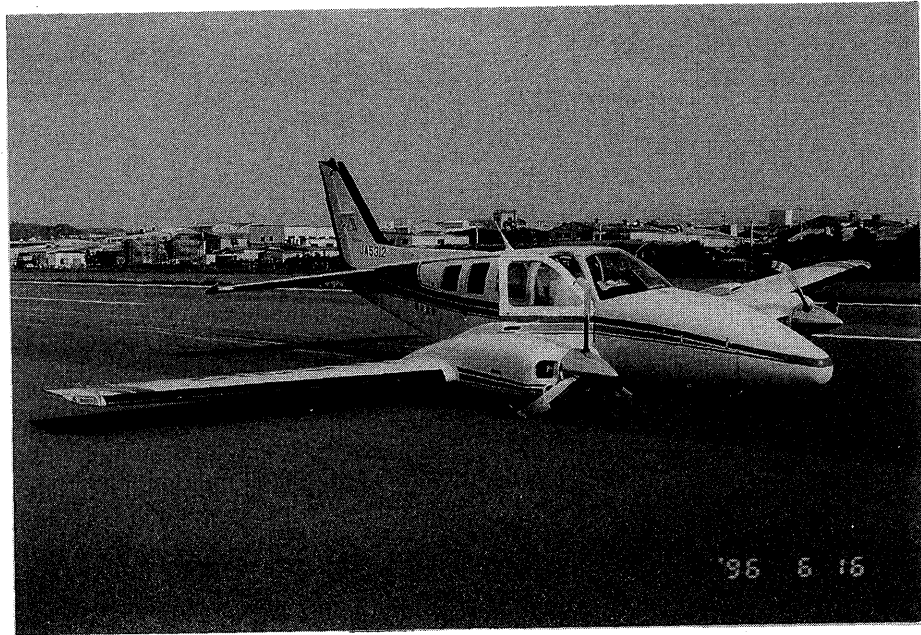
写真1 事故機

同機は、最初に前脚が引き込み、次いで主脚が右、左の順でほぼ同時に引き込み、その後、機体下面等で滑走路をやや右に偏向しながら滑走し、滑走路中央標識の手前で停止した。

左右計6枚とも先端から約40～60cmの箇所で後方に湾曲、一部擦過損傷

ノーズ・カウル損傷、レドーム後方のバルク・ヘッド損傷、前方胴体フレーム2本損傷

リトラクト・ロッド折損、左右ドア損傷

リトラクト・ロッド折損、インナー・ドア損傷

インナー・ドア損傷

乗降用ステップ、アンテナ、エンジンの排気管及びカウル・フラップ等損傷

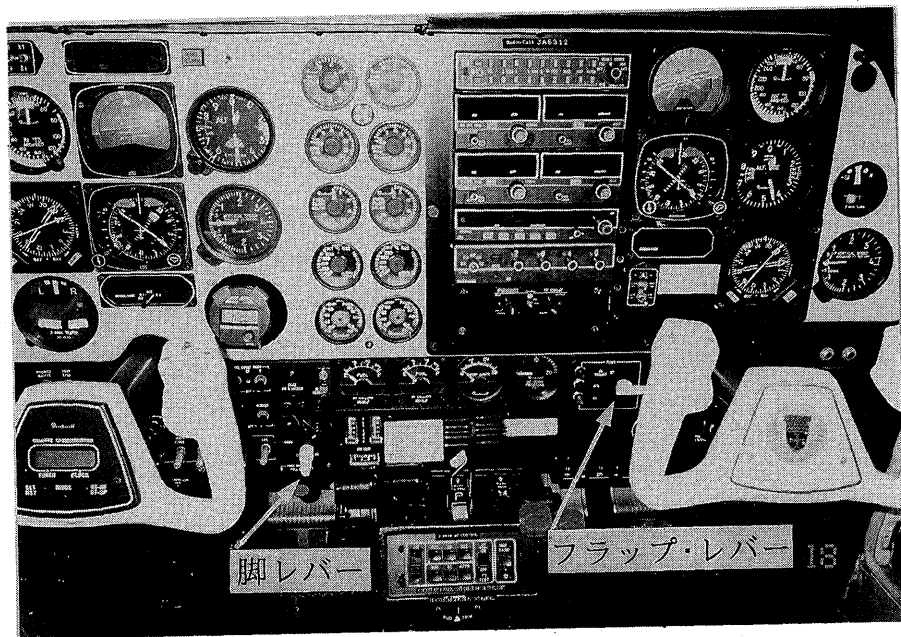
写真2 脚レバー及びフラップ・レバーの位置

練習生 A は、引き続き前輪を接地させ、その数秒後にフラップを上げた。その際、フラップ・レバーを操作した右手をそのまま脚レバーに移し、脚レバーを脚上げ位置に操作した。

3.1.5 同機は、接地後、機体の重量がまだ十分に左右主脚にかかっておらず、主脚のオレオ・ストラットが縮んでセーフティ・スイッチがフライト・モードからグラウンド・モードに切り替わる前に、誤って脚レバーが脚上げ位置に操作されたため、脚が引き込まれたものと推定される。

本事故は、同機の着陸滑走中、誤って脚レバーを脚上げ位置に操作したため、脚が引き込み、滑走路上で攔座したことによるものと推定される。
