**航空事故調査報告書**  
**西日本空輸株式会社所属**  
**富士ベル式204B-2型JA9439**  
**島根県那賀郡弥栄村**  
**平成8年12月6日**

平成9年6月5日

航空事故調査委員会議決

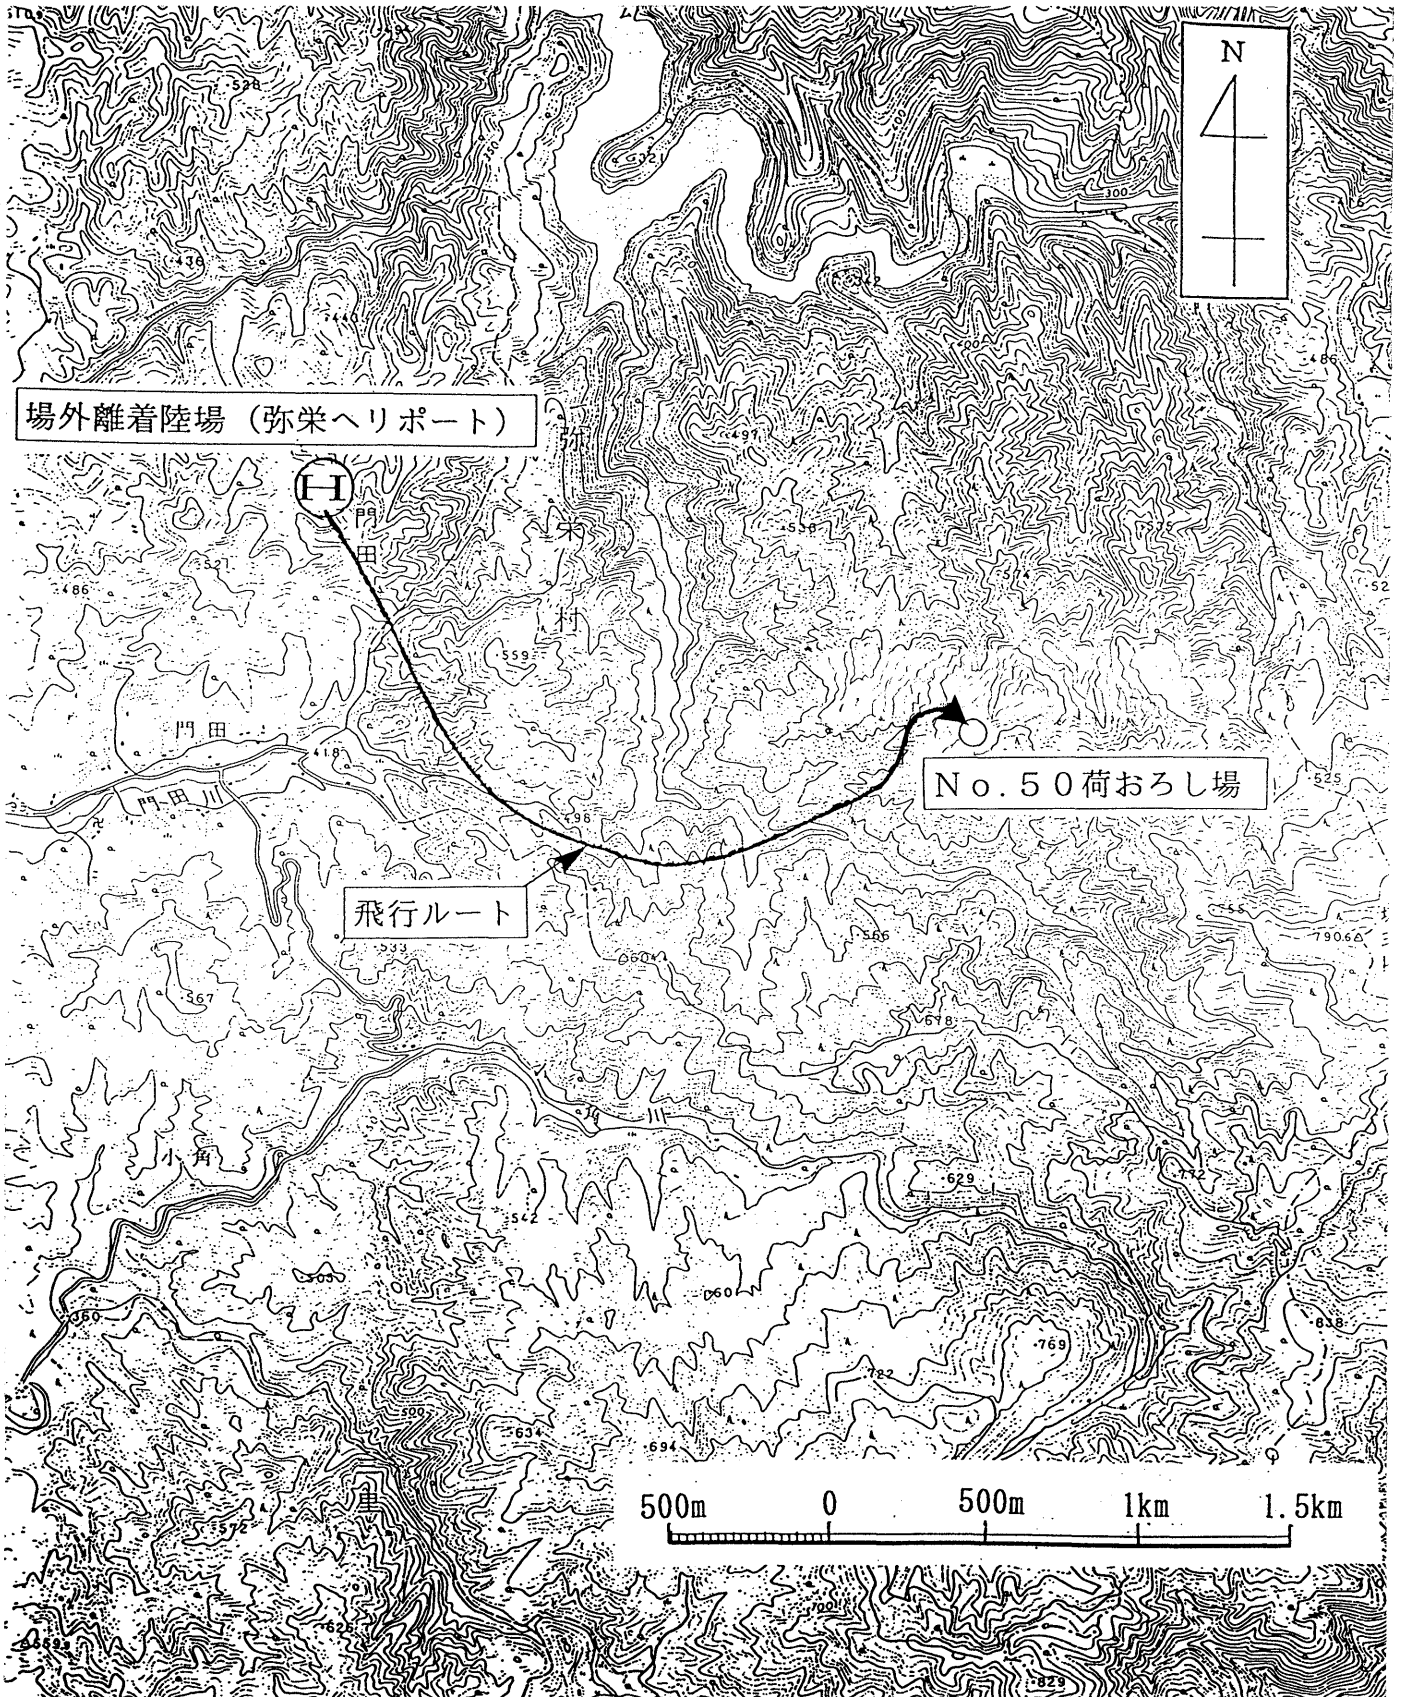
付図 1 推定飛行経路図

同日の午後、引き続き、13時40分頃より、那賀郡弥栄村の場外離着陸場（以下「弥栄ヘリポート」という。）から、No. 5 0 荷おろし場（標高 6 3 5 m）へ、建設資材を吊り下げ飛行で計 1 5 回輸送する予定であった。

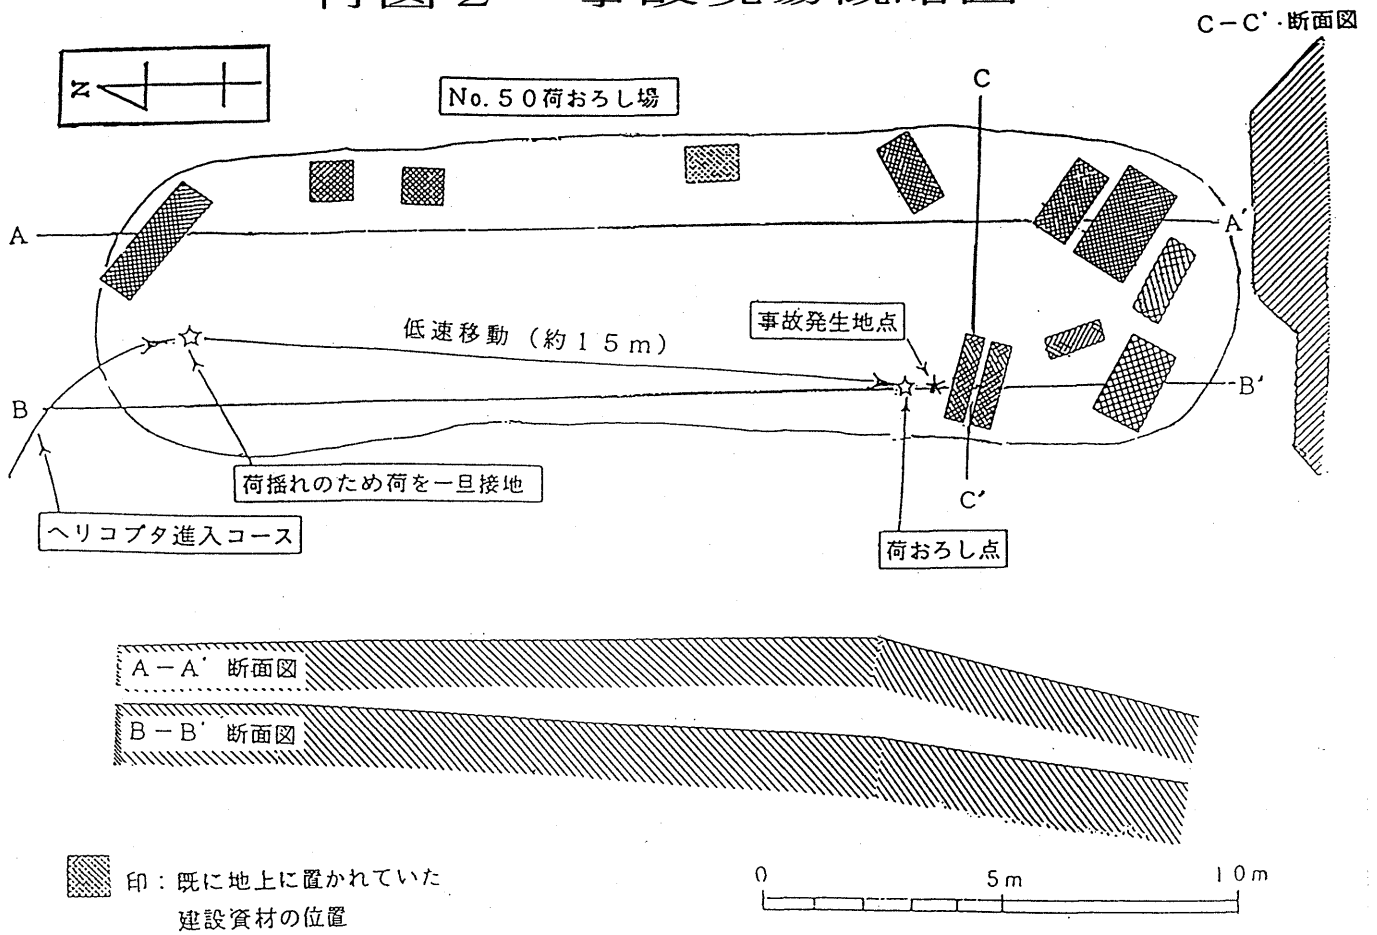
付図2 事故現場概略図

モッコが横揺れしたため、荷おろし場の荷おろし点の手前約 1 5 m 付近で、一旦モッコを着地させて安定させた後、地上合図者の手信号で荷おろし点へ向かって低速移動を開始した。バックミラーで地上とモッコの様子、更に直接に地上合図者を見ながら近づいて行った。荷おろし点の手前約 1 0 m で、地上合図者がラダーペダルの陰に入り見えなくなったので、搭乗確認者の「あと 1 0 m」という誘導で前進した。その後、搭乗確認者から「降ろして下さい。」と言われた。バックミラーに地上合図者が写り始め、搭乗確認者より「ストップ」のコールがあった。この時、地上合図者が吊り下げたモッコと既に降ろしていた建設資材との間に挟まれたようにバックミラーに写り、すぐに見えなくなった。

地上合図者はそれまでの作業では、機外に吊り下げた建設資材が近づくと横方向あるいは既に置かれている建設資材等の後へ退避しており、このときも当然退避すると思っていたが、この時は一步踏み出して両手を伸ばし、モッコを押し止めようとした。真上からその様子を見ていたが、普通ではしない行動であり、1m位後方には既に置かれている建設資材があり、危ない挟まれると思い、「ストップ」と言ったが、間に合わなかった。

それまでは、建設資材を降ろす位置が決まれば、多くの場合は後方に退避していた。この時は、合図をしてから後方に退避しようとしたが、後ろには建設資材があり、また、横方向は少し傾斜になっているため逃げにくく、そのようなことで慌て、雪で滑り足をとられたため逃げられなかった。その時にモッコが近づいてきたために、手で受け止めてしまった。

3.1.3 荷おろし点付近の狭隘な地形、事故当時の風及び積雪状況が、作業の安全に影響を与えた可能性が考えられる。

ヘリコプタによる物資吊り下げ輸送における荷おろしの実施にあたっては、作業の安全確保を図るため、関係者は、荷おろし点へのヘリコプタの接近と地上合図者の退避についての手順を定め、この手順に従って行うようにする必要がある。

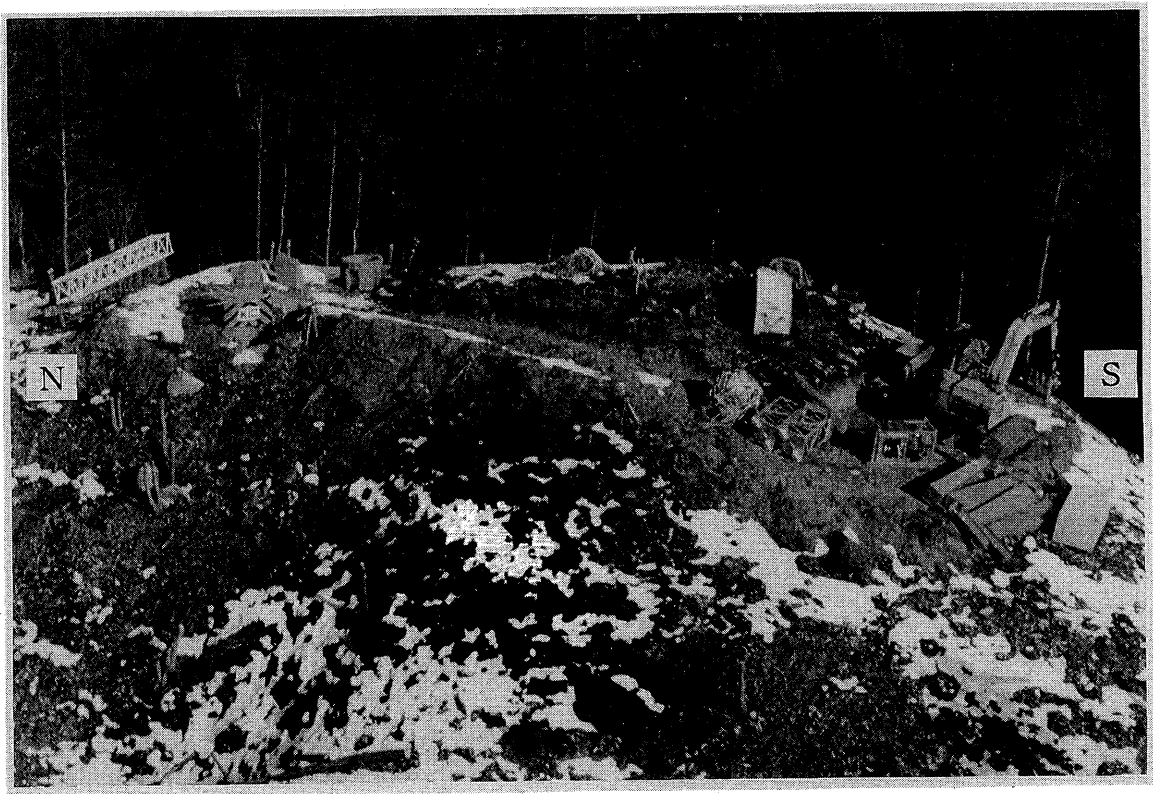
写真 事故現場

地上合図者は、同機が吊り下げていたモッコと、既に地上に置かれていた建設資材との間に挟まれて負傷し、同機で弥栄ヘリポートへ輸送され、そこから病院へ搬送された。

事故発生地点は、島根県那賀郡弥栄村大字門田814-3の高圧送電線鉄塔建設工事のための荷おろし場で、事故発生時刻は、15時20分ごろであった。

本事故は、機長、搭乗確認者及び地上合図者の荷おろしの際の安全確認が適切でなかったことにより、地上合図者が吊り下げられていたモッコと地上に置かれていた資材との間に挟まれたことによるものと推定される。
