航空事故調査報告書
個人所属
ビーチクラフト式E33型JA3436
埼玉県桶川市
平成9年1月1日

平成9年9月18日

航空事故調査委員会議決

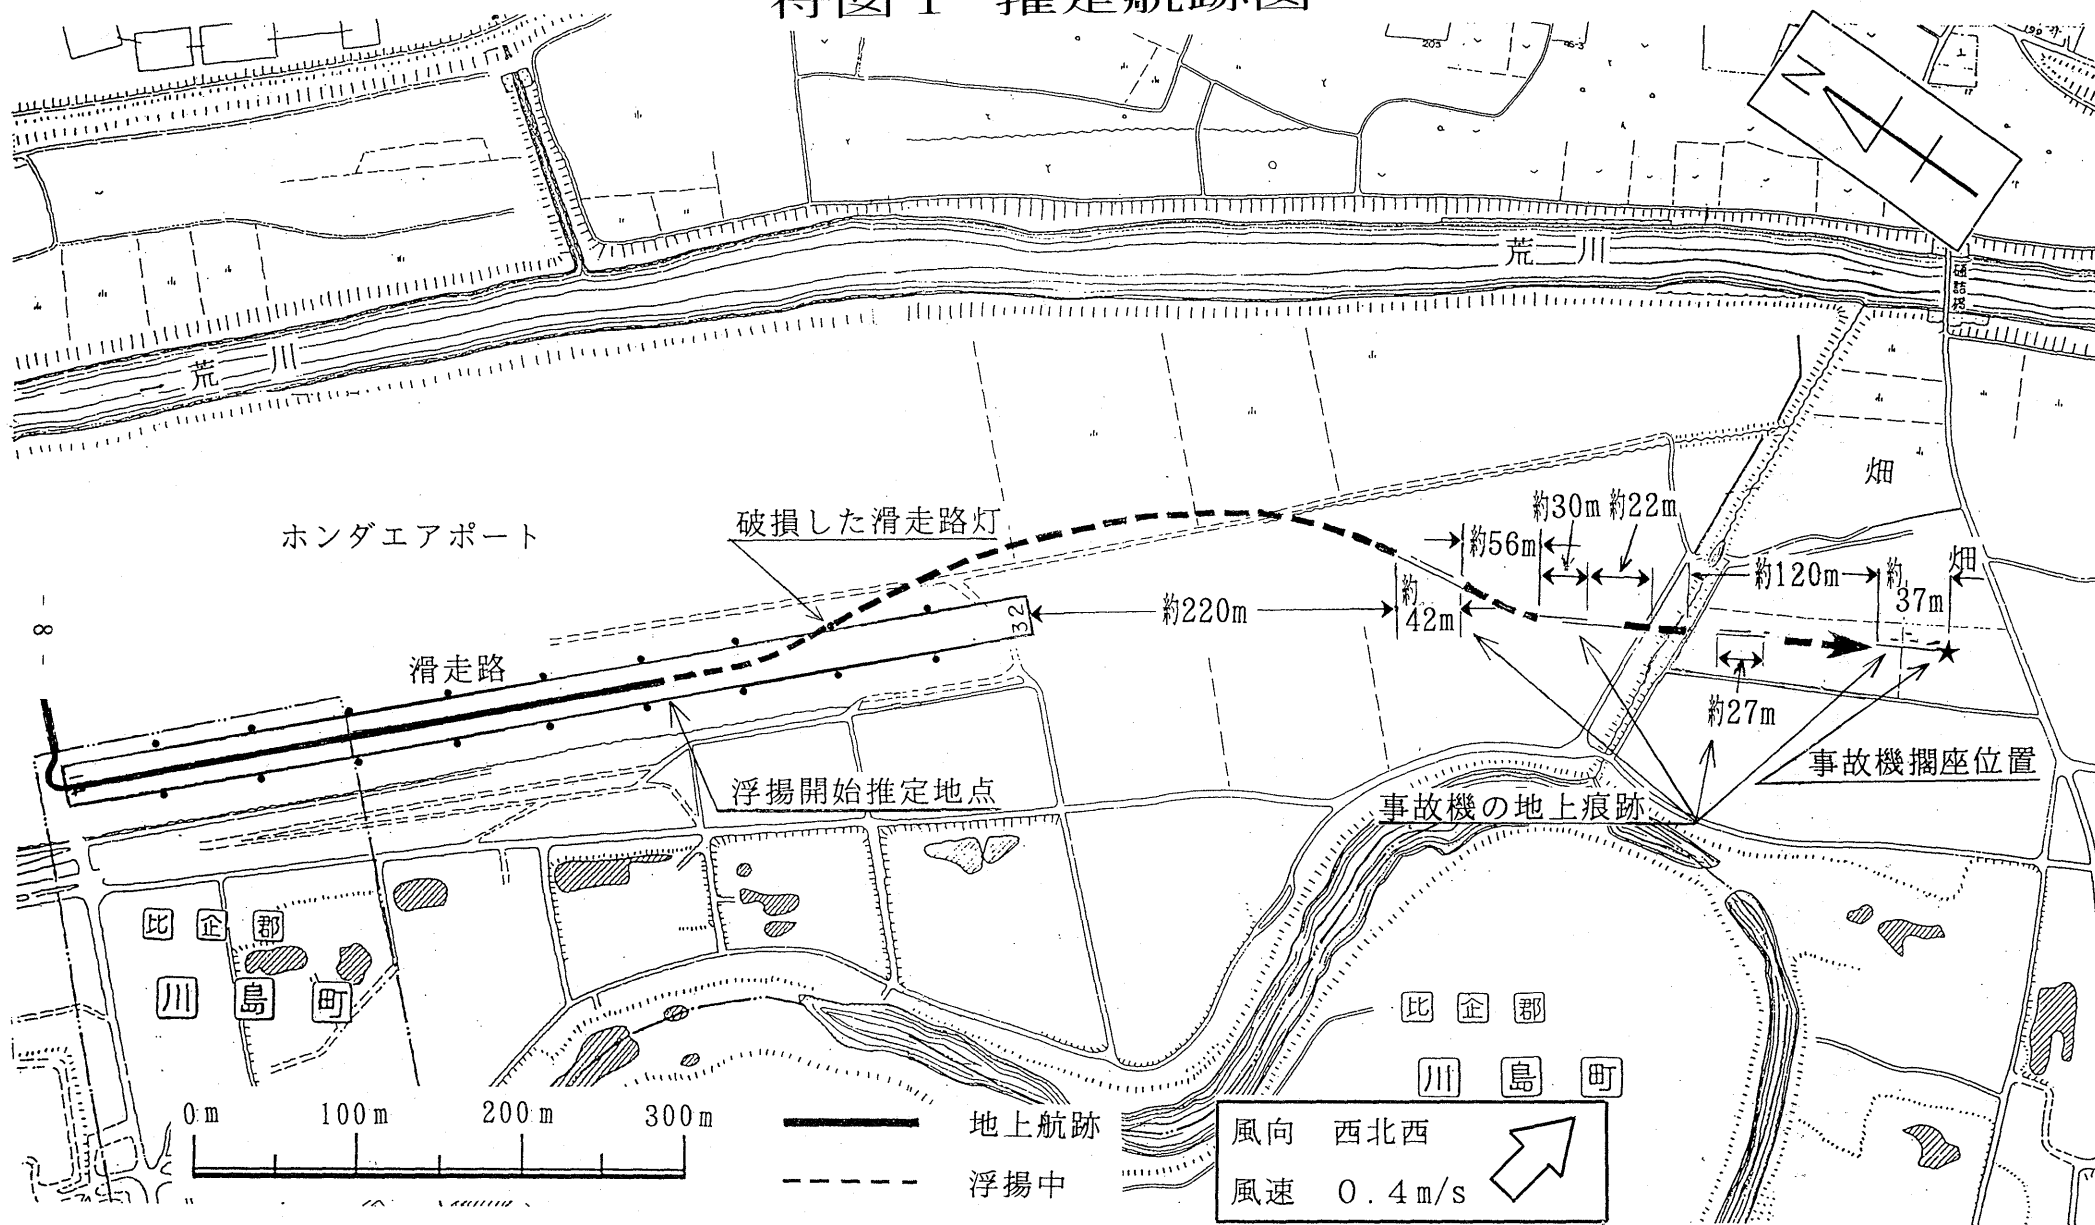
付図1 推定航跡図

滑走路32末端からほぼ南方向約220mの地点に、最初の痕跡があり、そこからほぼ南南東方向約56mの地点に、次の痕跡があった。

この直ぐ先に小川の流れる約10m幅の窪地がほぼ東西に横切っており、この窪地を越えた地点からほぼ南方向約15m及び約120mの地点に痕跡があった。

3.1.7 2.8.4に述べた痕跡調査から、同機は滑走路上で浮揚した後、畑の中に一旦接地し、さらに浮揚、接地を3回繰り返した後、脚及び機首部を破損して畑の中に到着し墜座したものと推定される。

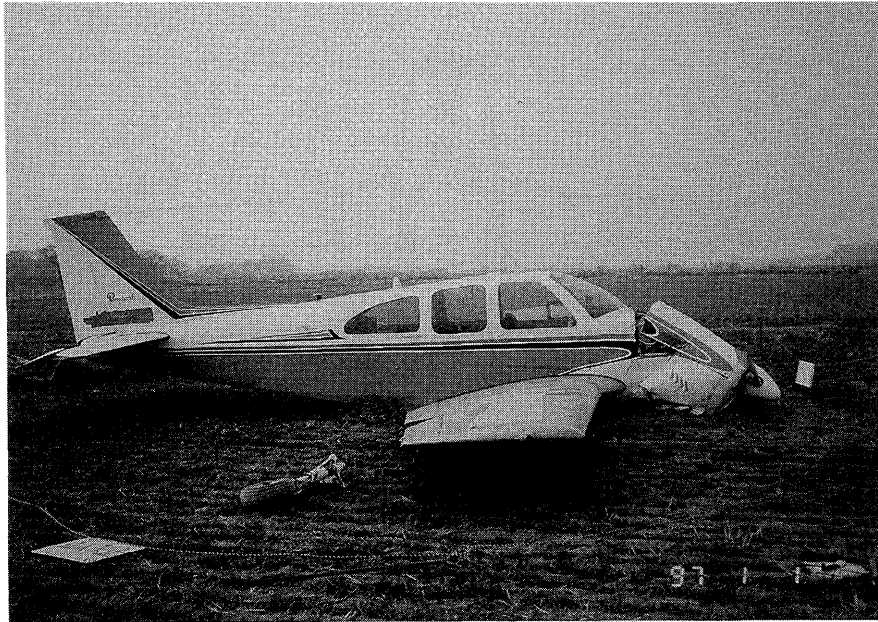
写真 1 事故機

エンジン・マウントの機体への取り付け部分が機体から外れて、マウントとともにエンジンが脱落していた。

- ① 右主翼先端上部に長さ約40cmのしわがあった。
- ② 右主翼下部の翼端付近に、直径約30cmの穴があいていた。
- ③ 右側エルロンは、翼端付近で後縁が長さ約25cmに亘りめくれ上がっていた。
- ④ 左主翼上部付け根付近に長さ約55cm、幅約5cmのしわがあった。
- ⑤ 左主翼翼端部前縁付近及び翼端に打痕があった。

⑥ 左主翼下部のピトー管は、垂れ下がった状態になっていた。（右主翼側ピトー管は無傷であった。）

⑦ 左側エルロンは、翼端側後縁が長さ約20cmに亘り歪みがあった。

① プロペラはエンジンのプロペラ・シャフトに付いたままで、一枚のブレードは先端から約20cmのところの後方に曲がっていた。

② 他のブレードは弓状に後方に曲がり、土の中に少しめり込んだ状態であった。

① 右側主脚は、格納された状態になっていた。

② 左側主脚は、折損分離し、左主翼先端から北方向約1.5mの位置に脱落していた。

③ 前脚は、折損分離し、右主翼先端付近に脱落していた。

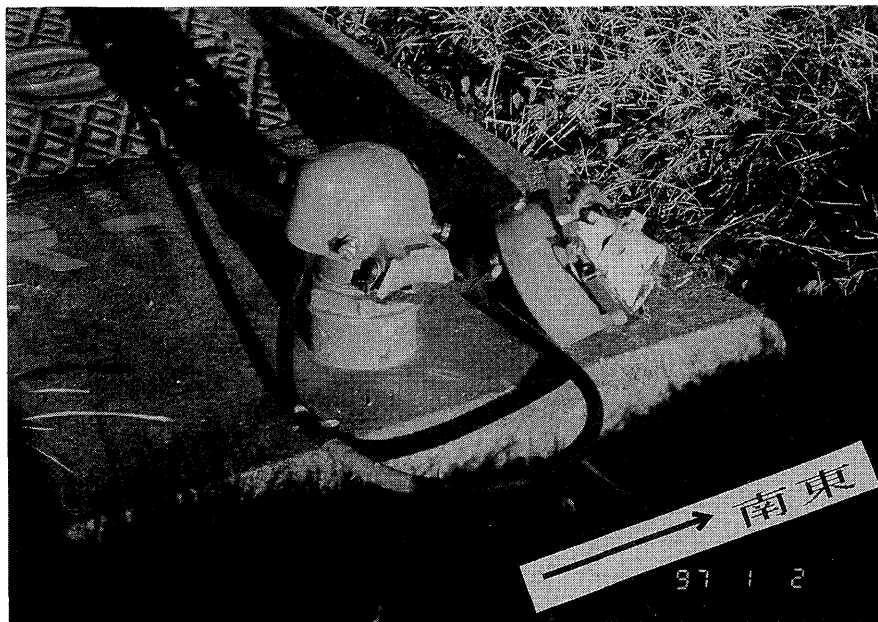
写真 2 滑走路灯の破損状況

(1) 滑走路灯を点検したところ、滑走路14末端から480mの左側滑走路灯1基が破損していた。

破損状況は、灯器のガラス部分が破壊し、その取り付け部が接地基台より分離していた。

(2) タイヤの接触痕はなかった。

3.1.5 機長の口述及び2.8.3に述べた滑走路灯の調査から、同機は離陸中、左に偏向し、少し浮揚した状態で滑走路灯を破損させたものと推定される。
