航空事故調査報告書

ガルフストリーム・エアロスペース式AG-5B型JA4174

岡南飛行場

平成8年9月18日

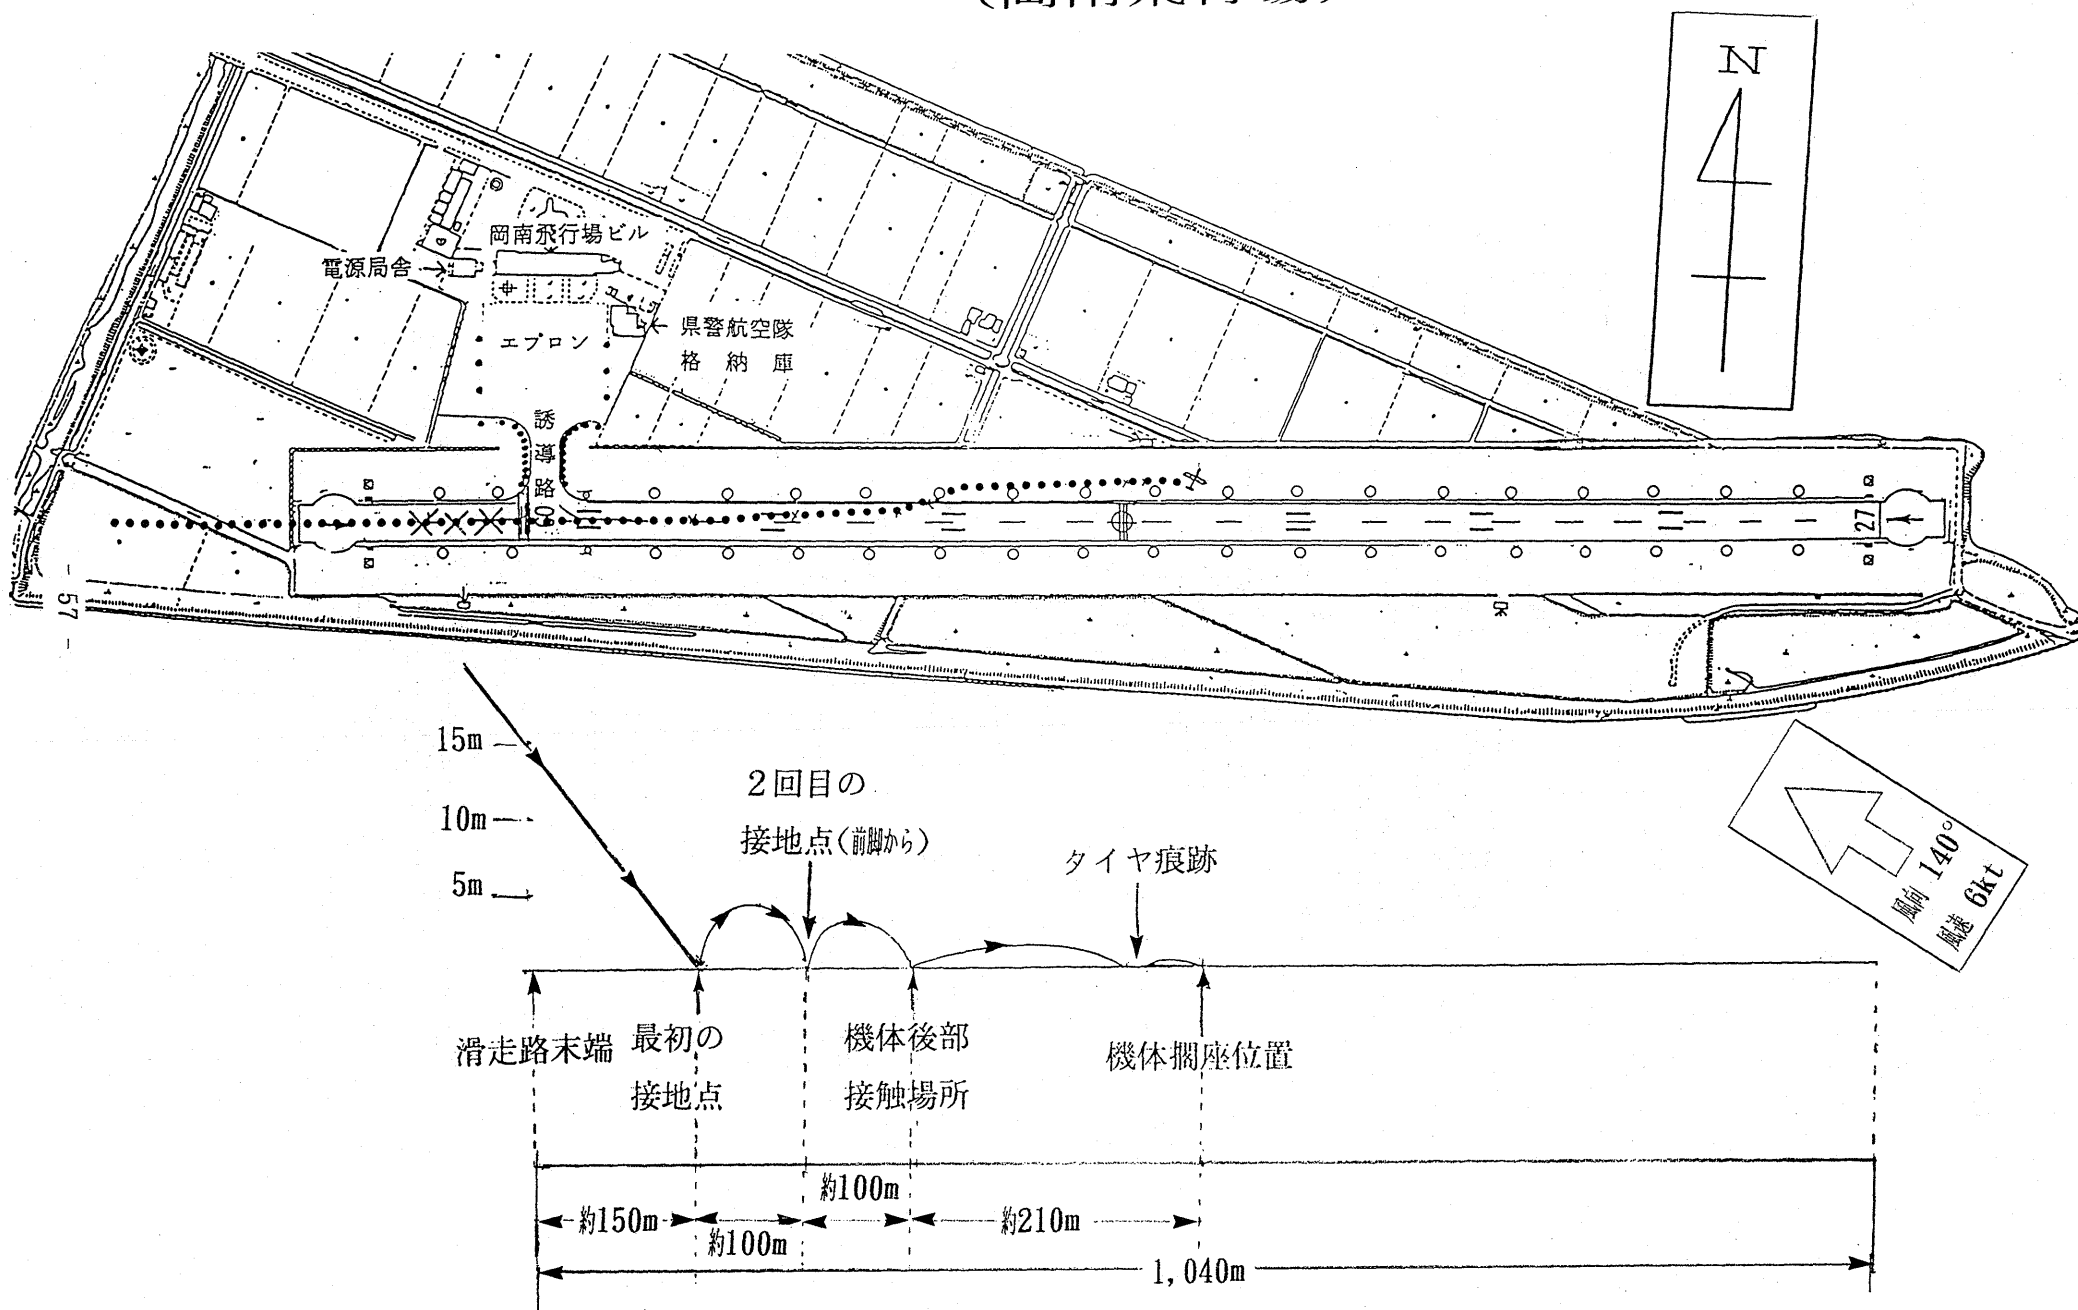
付図1 事故現場見取図
(岡南飛行場)

同機は、滑走路上で2回バウンドして、2回目の接地の後、機体尾部を滑走路面に接触させ、滑走路を逸脱して北側の着陸帯内の草地に墜座した。

同機は、滑走路09末端から約560m、滑走路中心線から北約40mの着陸帯の草地に機首を北に向け、攔座していた。

滑走路09末端から約350mの滑走路中心線の北側の滑走路面には、テールコーン下部によるものと認められる擦過痕及び塗料痕が残されていた。

滑走路中央標識の北側の着陸帯の草地には、約10mにわたりタイヤ痕が残されていた。また、タイヤ痕から機体の攔座地点まで左主脚等が散乱していた。

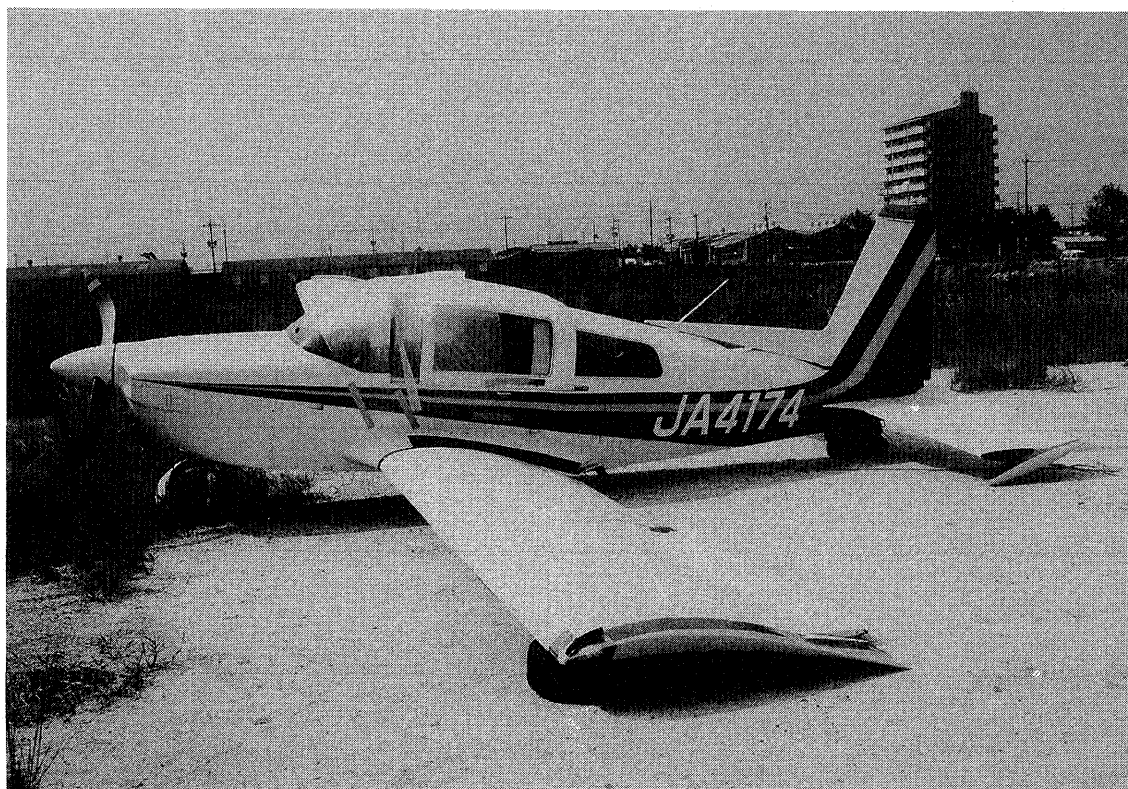
写真 事故機

左主脚	脱 落
プロペラ	湾 曲
機体後部	破 損

プロペラは、ブレード両端が前方に湾曲していた。

前脚は、車軸部から変形していた。

左主脚は、取り付け部から脱落していた。

右側後部座席窓の下の外板が変形していた。

胴体後部左右外板が変形していた。

テールコーン下部が摩耗欠損していた。
