航空事故調査報告書
国立極地研究所所属
ピラタス式PC-6/B2-H4型JA8228
昭和基地の東方約24km
平成8年10月11日

航空事故調査委員会議決

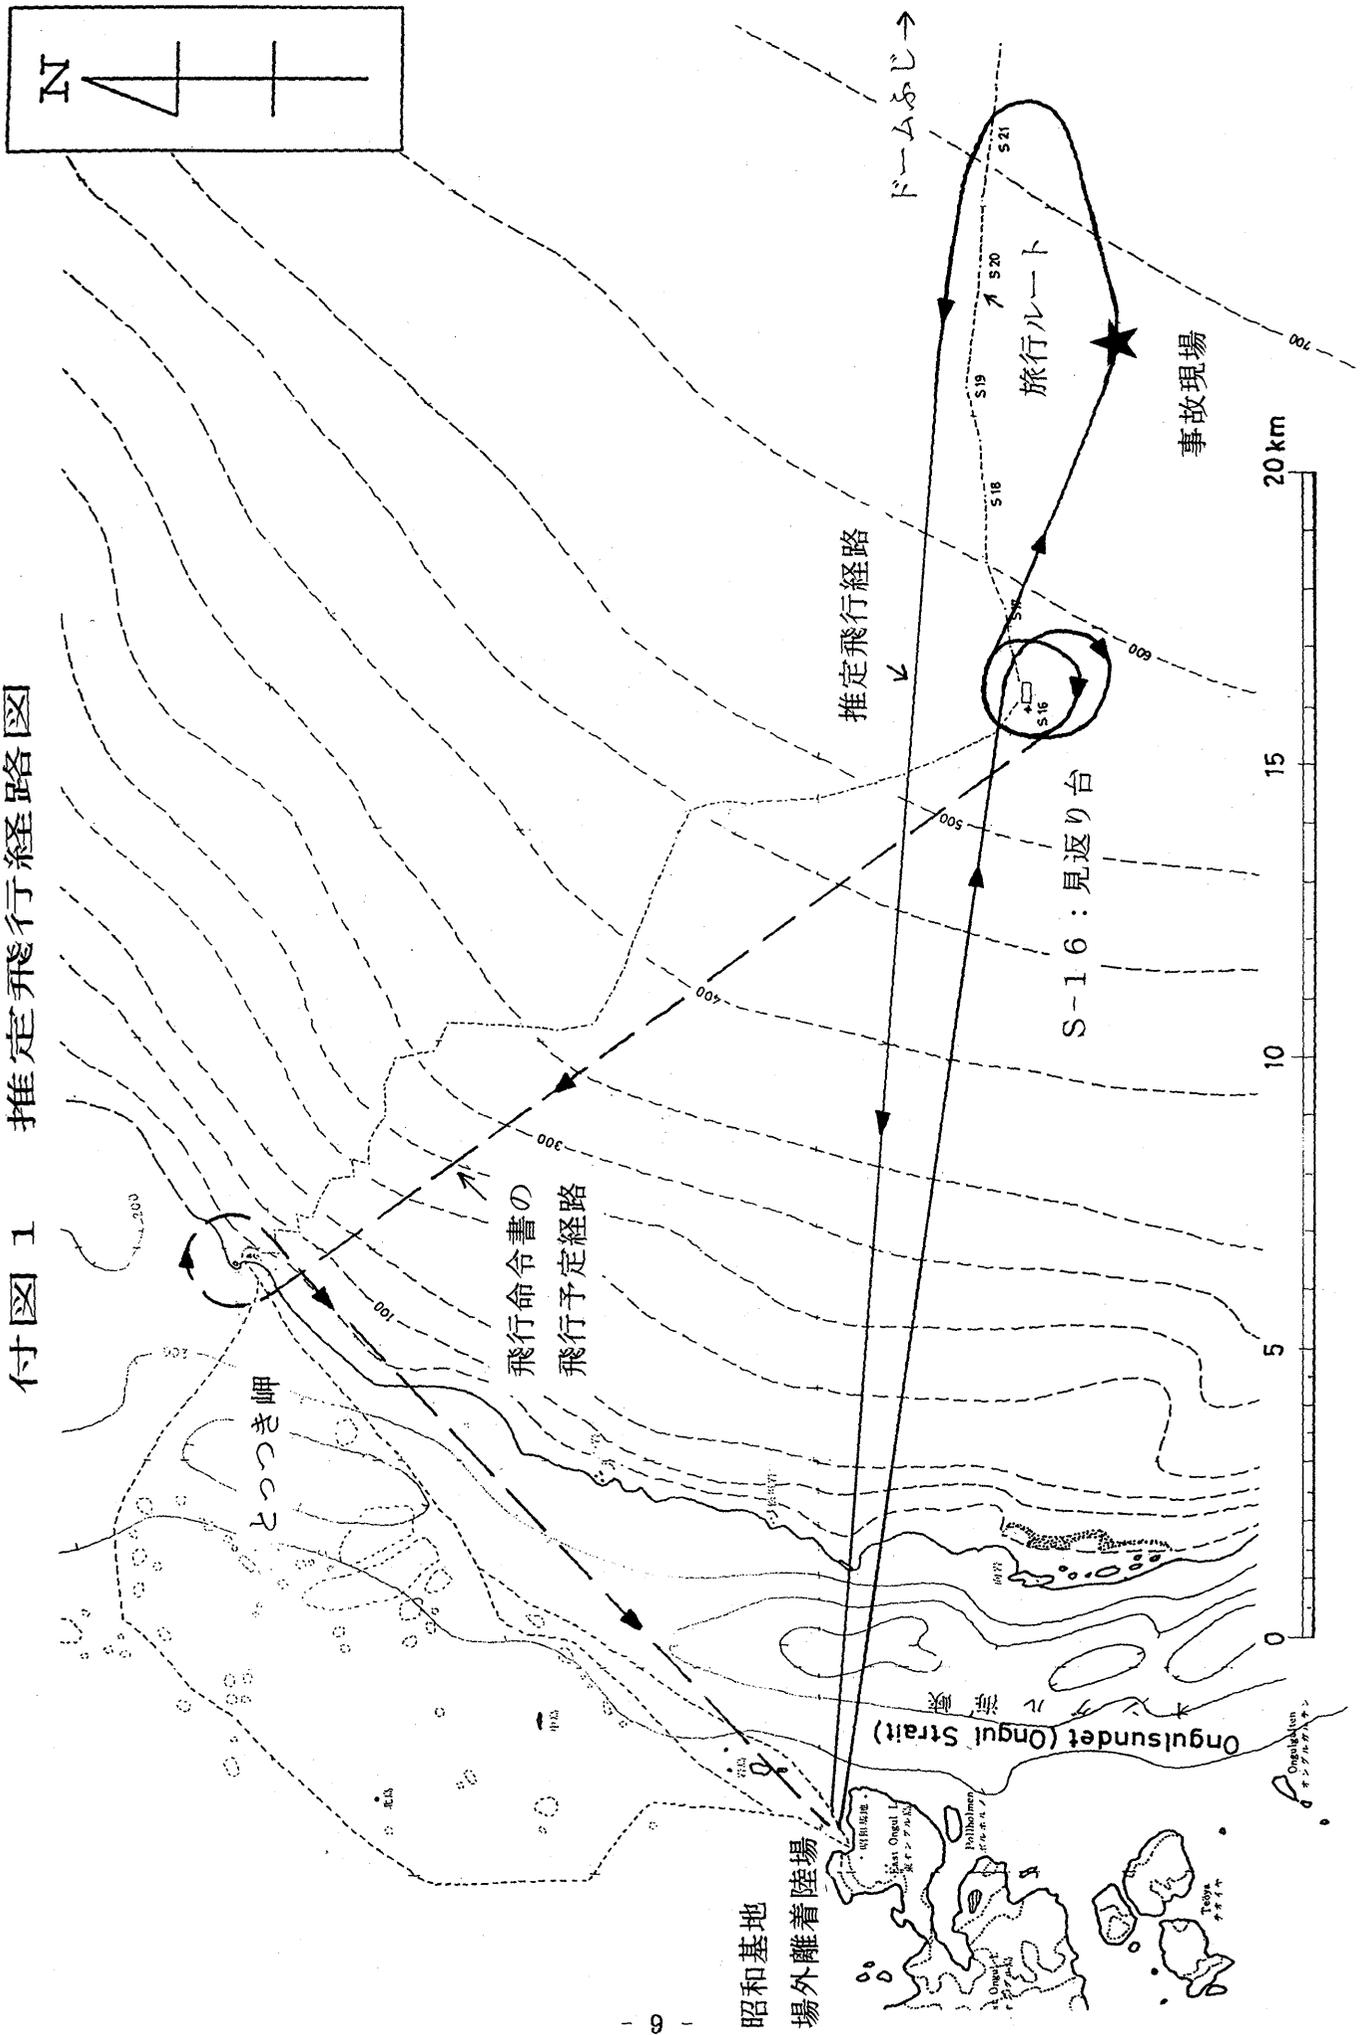
付図 1 推定飛行経路図

3.1.4 事故発生地点は、S-16の南東約7kmの地点付近（昭和基地の東方約24km付近、標高約700m（約2,300ft））であったものと推定される。

2.8.1で述べたように、この地点付近の地形（標高、起伏等）は必ずしも正確に把握されているものではないため、一部標高の高い所があったことも考えられる。

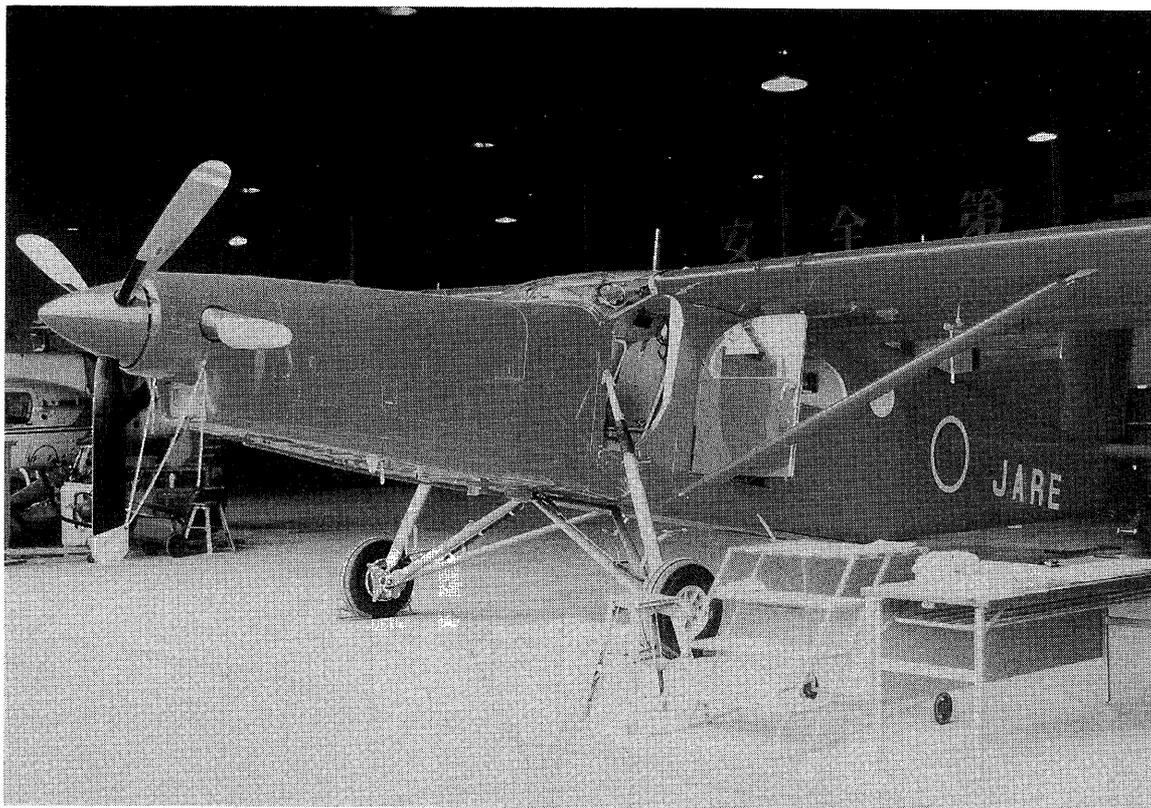
写真 1 事故機

(1)機体（写真1及び2参照）

- 胴体 : 左側コックピット・ドア・フレーム、胴体の同
ドア下方スキン及びストリングが変形していた。
- 左側メイン・スキー : 先端部が上方に湾曲し、アクチュエータ取り付け部付近に曲り及びへこみがあった。
- 左側コックピット・ドア : 脱落し、発見されていない。当該ドアは、非常脱出用ドアを兼ねており、非常脱出を行う際に、機内から押し出すことにより脱落する機構になっている。

3.1.8 機体の損傷部位及び損傷程度から、同機は飛行中に左側メイン・スキーを雪面に接触させたものと認められる。
