航空事故調査報告書
インペリアル航空株式会社所属
アエロスパシアル式SA315BアルウェットⅢ型JA9758
長野県茅野市
平成9年5月21日

平成9年11月5日

航空事故調査委員会議決

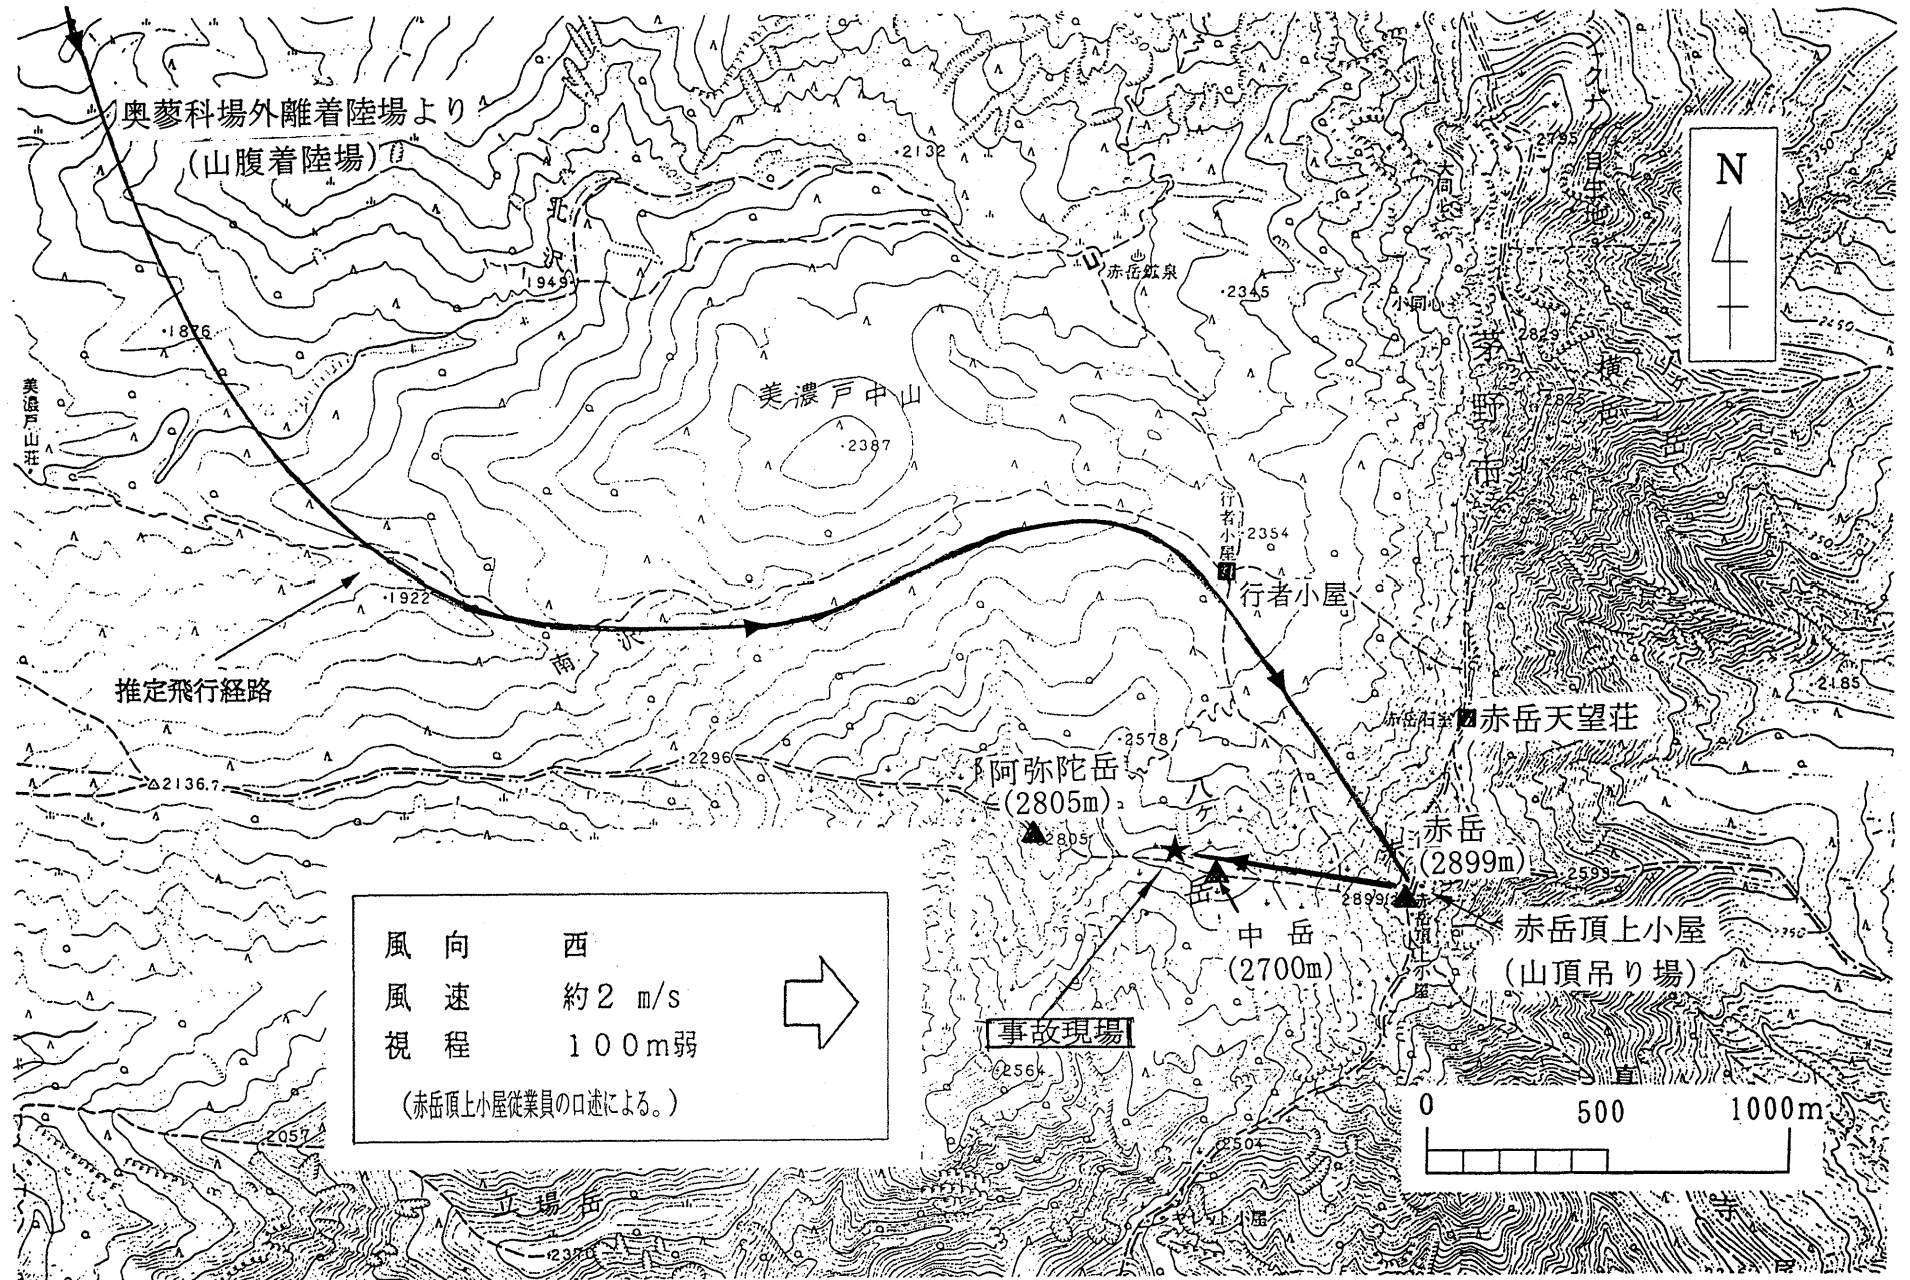
付図 1 推定飛行経路図

3.1.5 同機は、目撃者等の口述及び事故現場の地上痕跡から、3回目の飛行時山頂付近で雲中飛行となり、帰投時、赤岳と阿弥陀岳を結ぶ稜線の北側斜面に沿い、西に向かって飛行中、中岳の北側斜面に衝突したものと推定される。

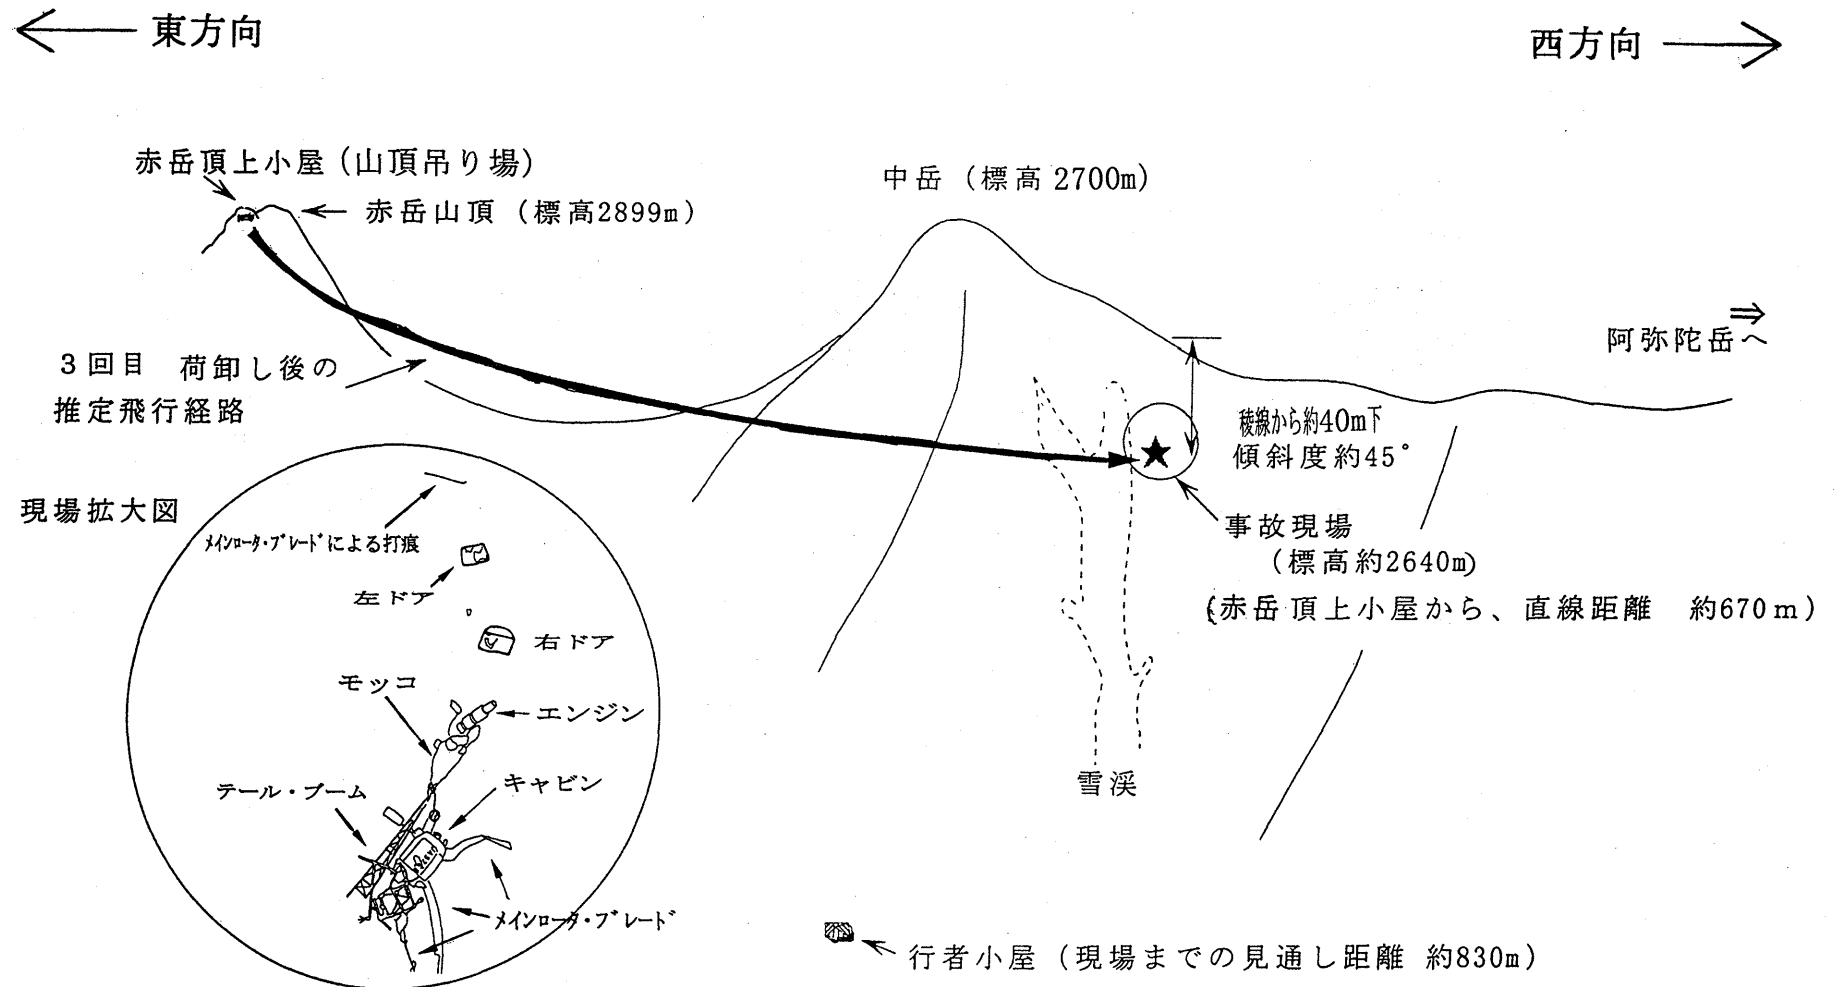
付図2 事故現場見取図

胴体は、機首を斜面の斜め上方に向け、機体下面を上にして転覆していた。

エンジンは、機体から脱落し、前側（エアー・インテーク側）を斜面の斜め下方に向けた状態で、空気取入口カバーの一部及び排気管の一部が損傷していた。

メイン・ロータ・ブレードは、メイン・ロータ・マストに取り付いた状態で、転覆した胴体の下で破損していた。

テール・ブームは、燃料タンク後方の付け根付近で折れ、尾部側が機首方向に向いていた。

テール・ロータ・ブレードは、切断又は折損し、吊り下げていた^{もっこ}畚が絡みついていた。

事故現場は、山腹着陸場から南東方向へ約9 km離れた、山頂吊り場のある赤岳と阿弥陀岳の間に位置する中岳付近の北側斜面で、同機の残骸は、尾根から約15 m下った所から斜面の垂直方向に約25 m、水平方向に約20 mにわたって散乱していた。この斜面は平均斜度約45度の急傾斜の灌木地帯であり、機体は、事故現場

の最下方にあって、機首を斜面の斜め上方に向け仰向けとなり、灌木に引っかかったような状態で停止していた。

- (1) 現場斜面の最上方には、メイン・ロータ・ブレードで地面をたたいた痕跡があり、痕跡の中からブレードの先端の一部が発見された。痕跡周辺にはブレードの内部部材の破片が散在していた。
 - (2) ブレードが地面と接触した痕跡の下方には胴体が衝突した痕跡があり、スキッドの破片が散在するとともに、右席のラダー・ペダル及び左右のドアが脱落していた。
 - (3) 右ドアの約2m下方にはエンジンが脱落していた。
 - (4) エンジンの下方すぐそばには、山小屋から下ろす空き缶等の入った^{もっこ}畚が下方を斜め上にして灌木の中にあった。
 - (5) テール・ロータに^{もっこ}畚の編み目部分の上部が絡みついていたが、テール・ロータの回転による編み目部分の損傷は確認できなかった。
 - (6) テール・ロータはギア・ボックスと一体となっていたが、ドライブ・シャフトからは脱落していた。
 - (7) テール・ロータ・ブレードは3枚とも先端部が破断していた。
 - (8) ^{もっこ}畚とシングル・フックは繋がったままであったが、機体のH型フレーム・カーゴ・スリングからは手動でも外すことができるフック位置で外れていた。
- (付図2及び写真2参照)

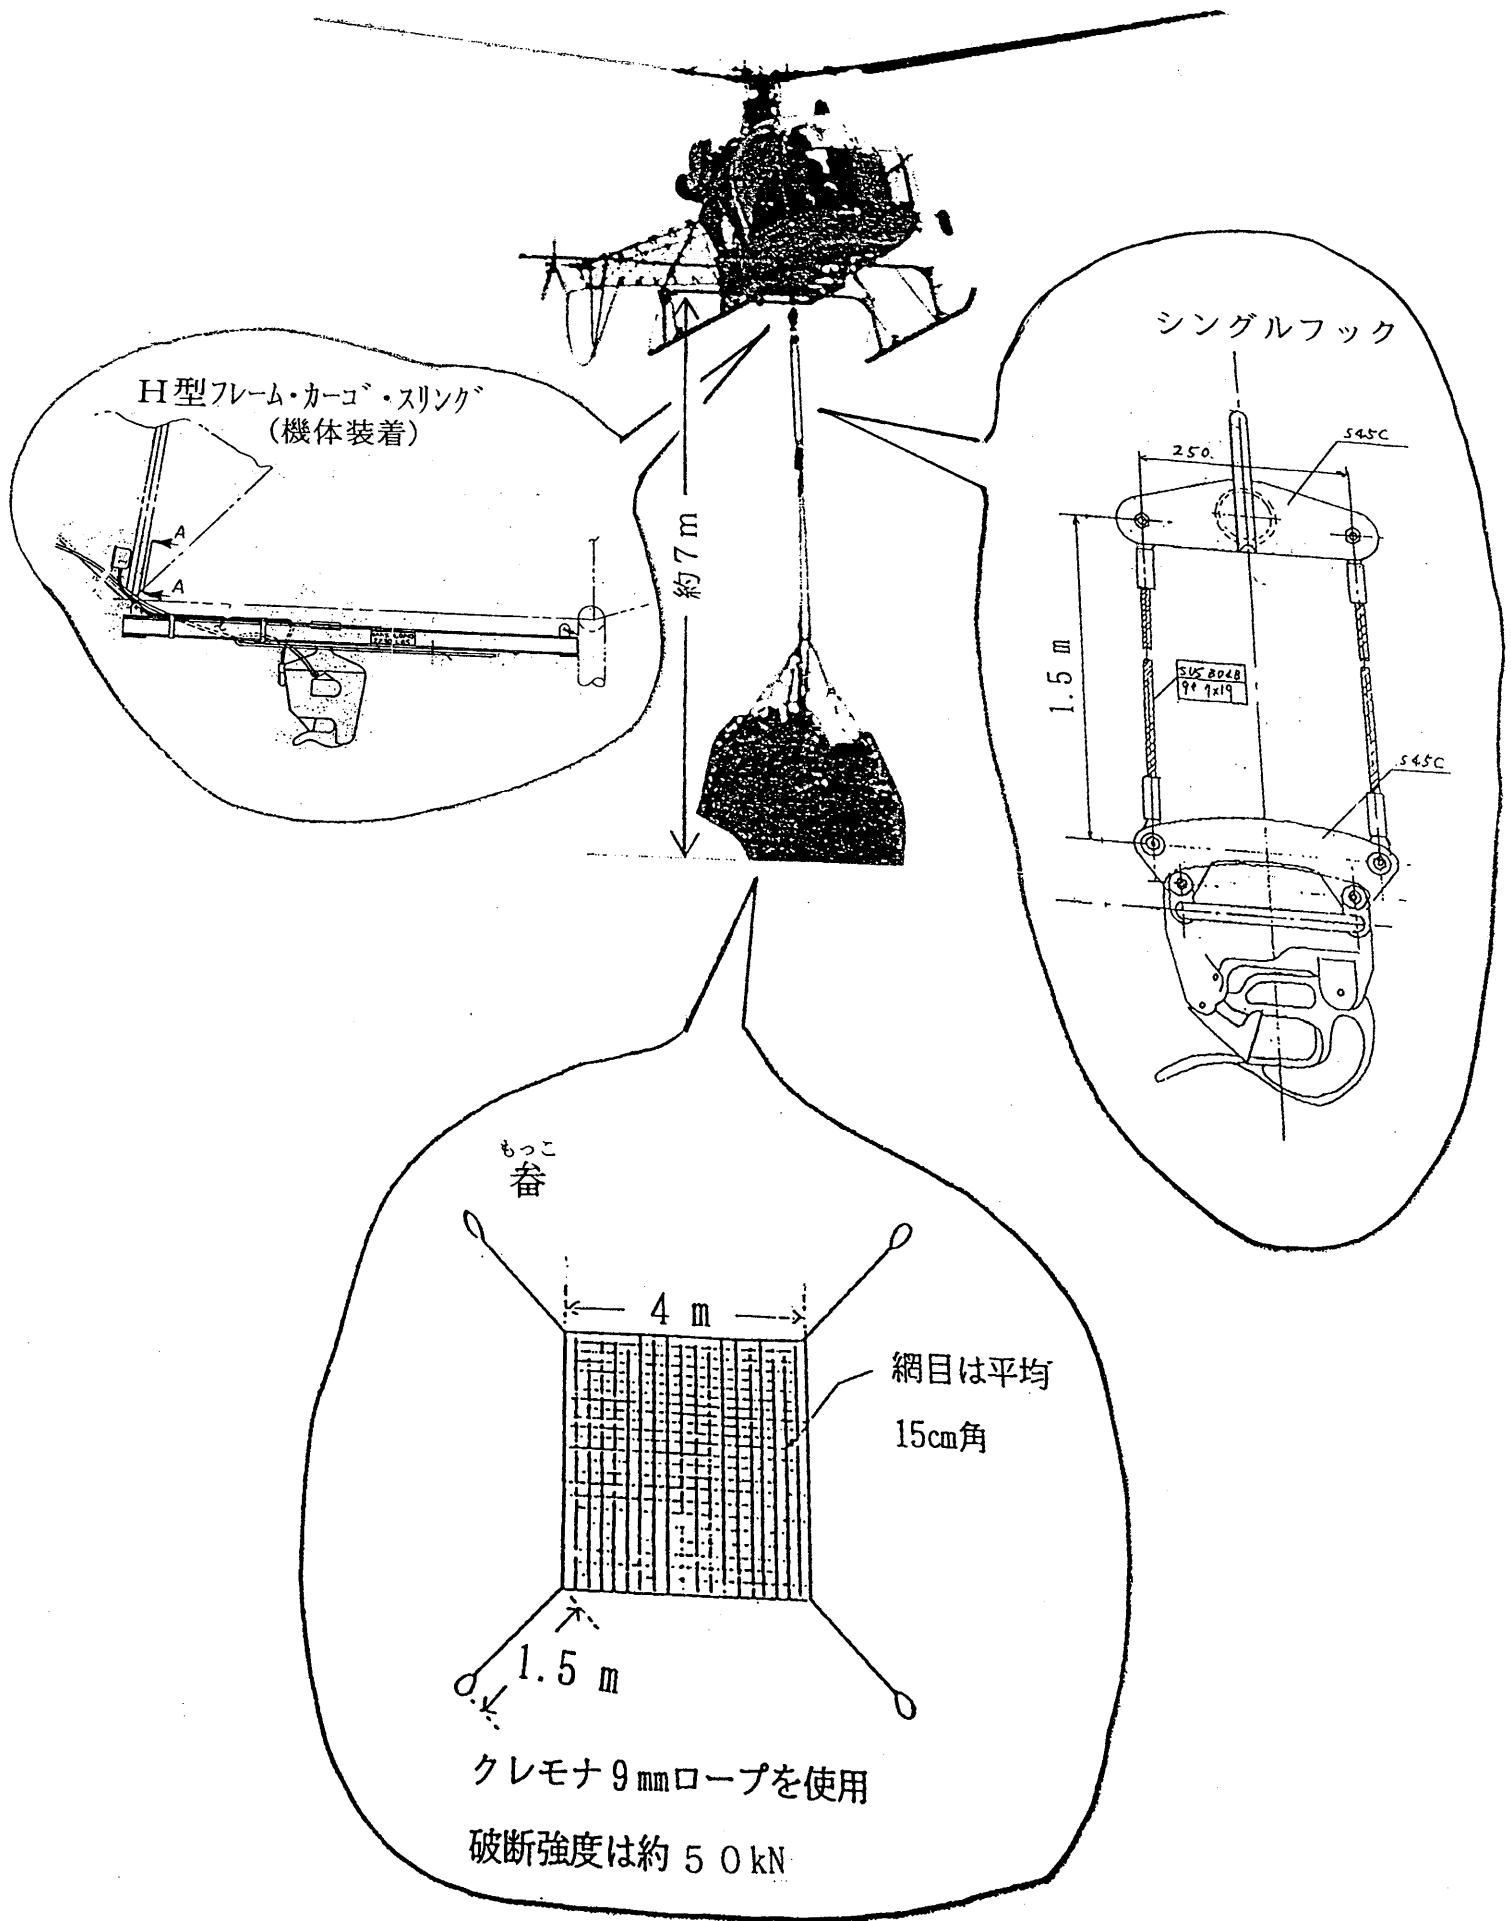
付図3 もっこ畚 吊り下げ時の状況

回収した吊り下げ装置等（H型フレーム・カーゴ・スリング、シングルフック、^{もっこ}畚及び梱包品）を使用し、クレーンで吊り下げ、機体床面相当部から^{もっこ}畚底部までの高さを計測したところ約7mであった。

3.1.6 同機が、平均斜度約45度の斜面に沿って飛行中、斜面に接触する場合は、^{もっこ} 畚の底部からメイン・ロータ・ブレードの回転面までの高さが約9m、メイン・ロータ・ブレードの回転面の半径が約5.5mであることから、通常、先ず^{もっこ} 畚が斜面に接触し、^{もっこ} 畚の底部がアンカーとなって機体を引っ張り、このためメイン・ロータ・ブレードが斜面に接触、次いで胴体が斜面に衝突するものと考えられるが、航空機各部の損壊の状況及び斜面に残された痕跡からこれを確認することができなかった。

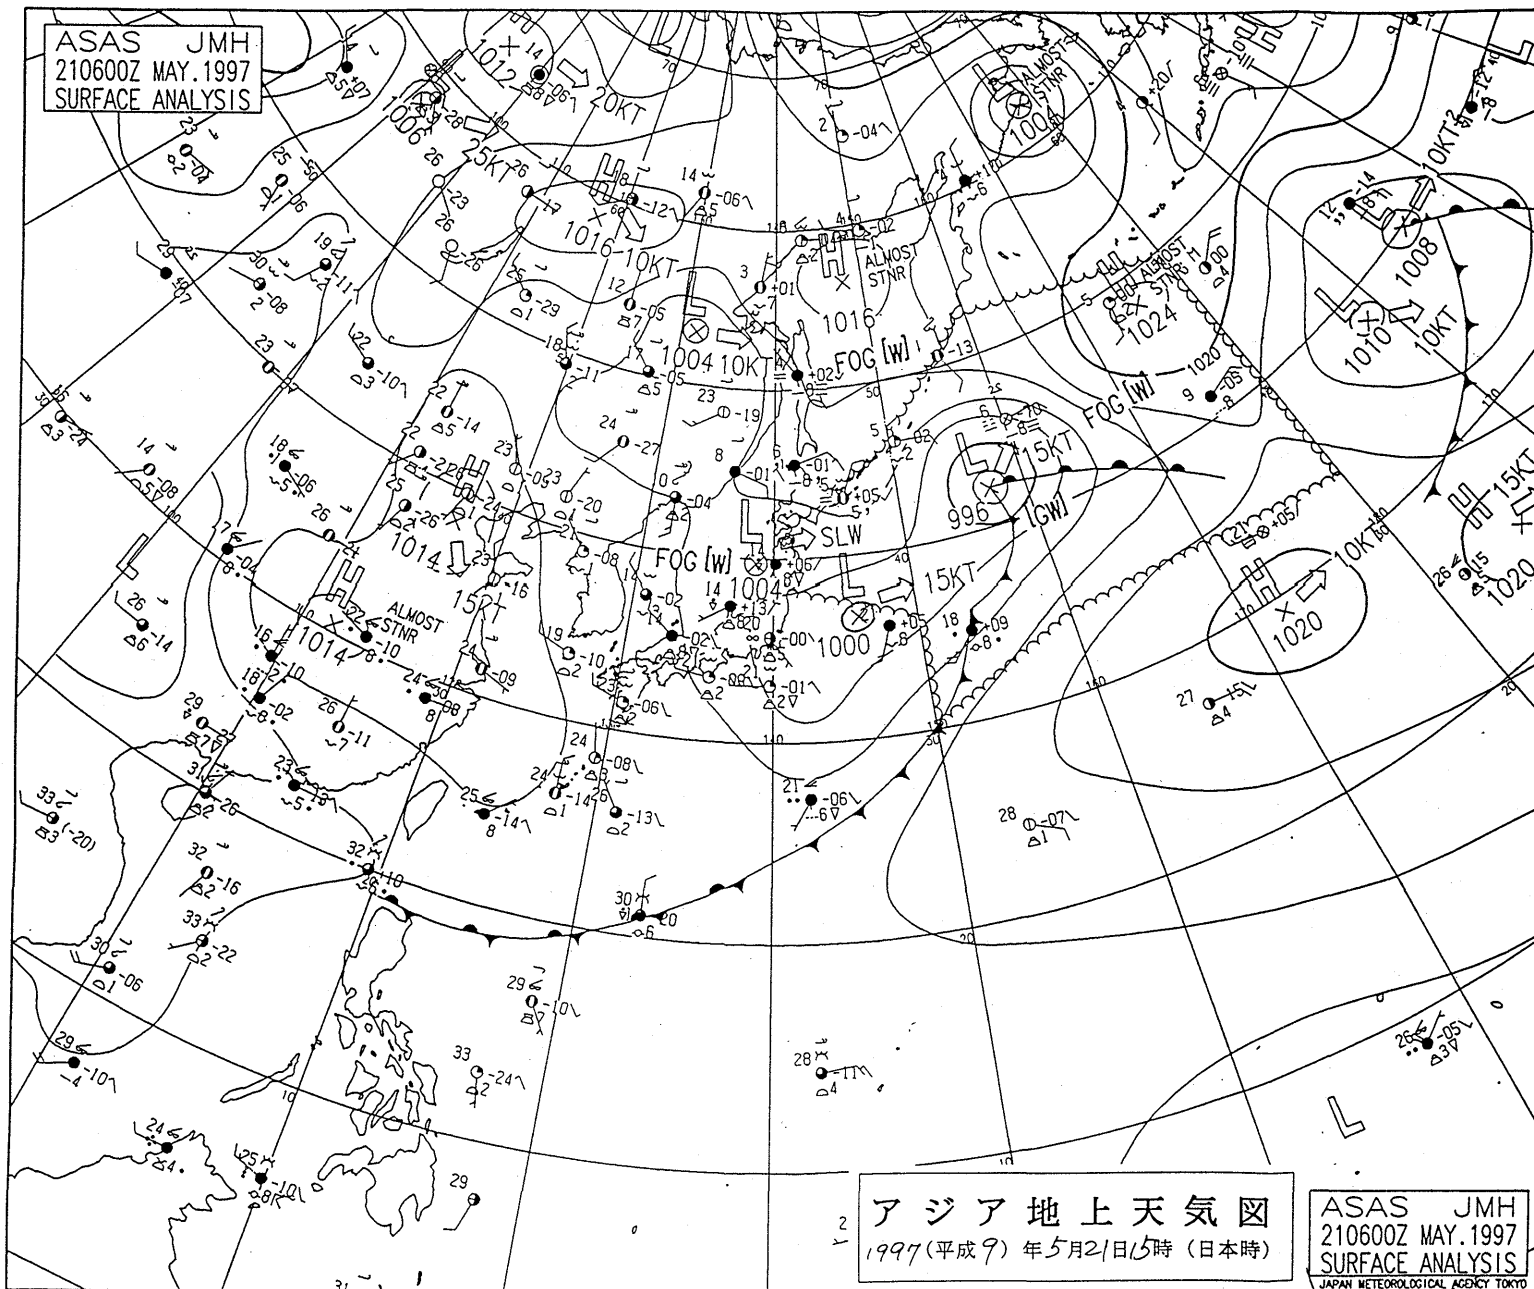
付図4 地上天気図

関東の東海上には低気圧があって、東北東へ進んでいます。また、日本海には上空に寒気を伴った低気圧があって、東へ進んでいます。

現在、長野県内には、北部や南部の一部で曇っているほかは、おおむね晴れています。今日は、全般に昼過ぎから次第に曇り、夕方から雨が雷雨となる所がある見込みです。明日は、日中は晴れる見込みですが、引き続き大気の状態が不安定で、夜には一時雨の降る所があるでしょう。

3.1.4 当日の天気は、2.7.1項の天気概況のとおり、標高の高い山岳地は、雲の出やすい状態であったと推定される。

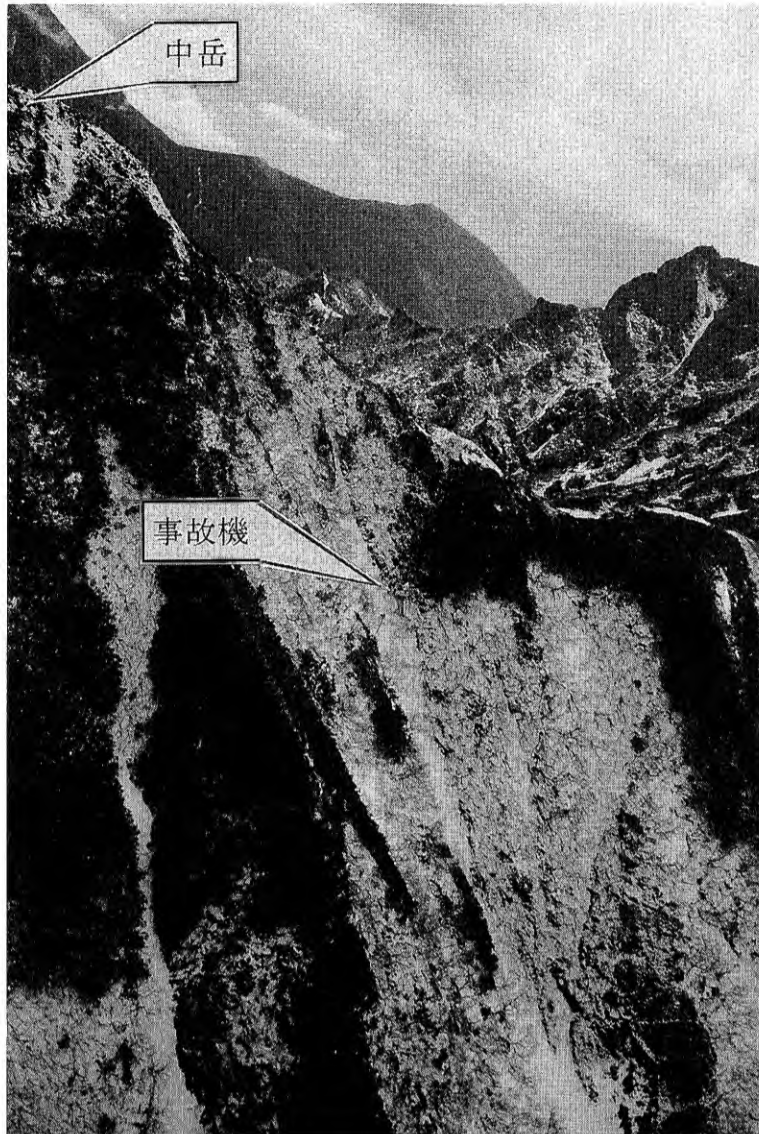
写真 1 事故現場

事故発生地点は、長野県茅野市豊平字東嶽4733の1（八ヶ岳連峰中岳北側斜面）で、事故発生時刻は、15時13分ごろであった。

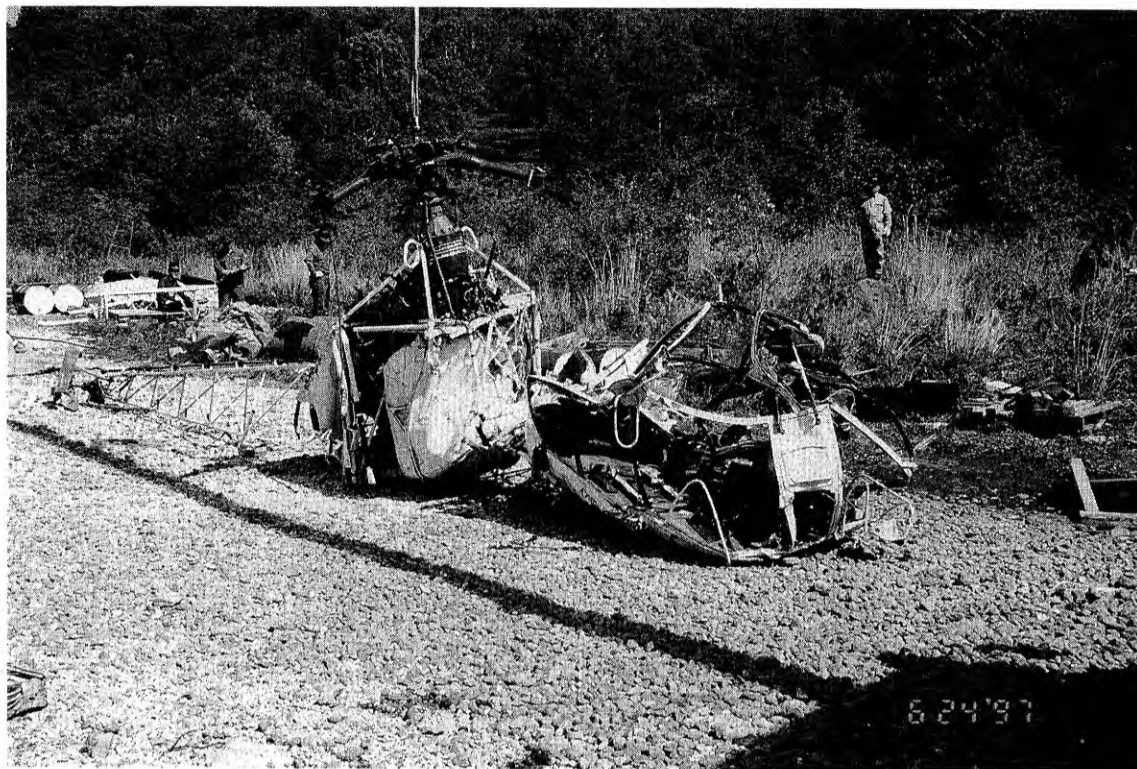
写真 2 事故機 (回収後)

機体は、胴体部、エンジン部及びテール・ブームに分離し、損傷していた。

3枚（赤、青、黄）とも、後縁部が先端から80～90cmの付近まで破断し、前縁部は、いずれも大きく変形し、表面には皺が発生していた。

- ① 胴体との取り付け部で破断し、分離していた。
- ② テール・ロータ・ブレードは、3枚とも回転軸中心から約30cmで破断していた。また、テール・ロータ・ギヤボックスはテール・ロータ・ドライブ・シャフトから脱落していた。
- ③ ギヤボックスのマグネチック・プラグに金くず等の付着は認められなかった。

左スキッドは、破断して胴体から分離していた。

右スキッドは、胴体に取り付いていたが、前方クロス・チューブから先端が破断していた。
