航空事故調査報告書
個人所属
ビーチクラフト式E33型JA3435
八尾空港
平成9年11月2日

平成10年1月7日

航空事故調査委員会議決

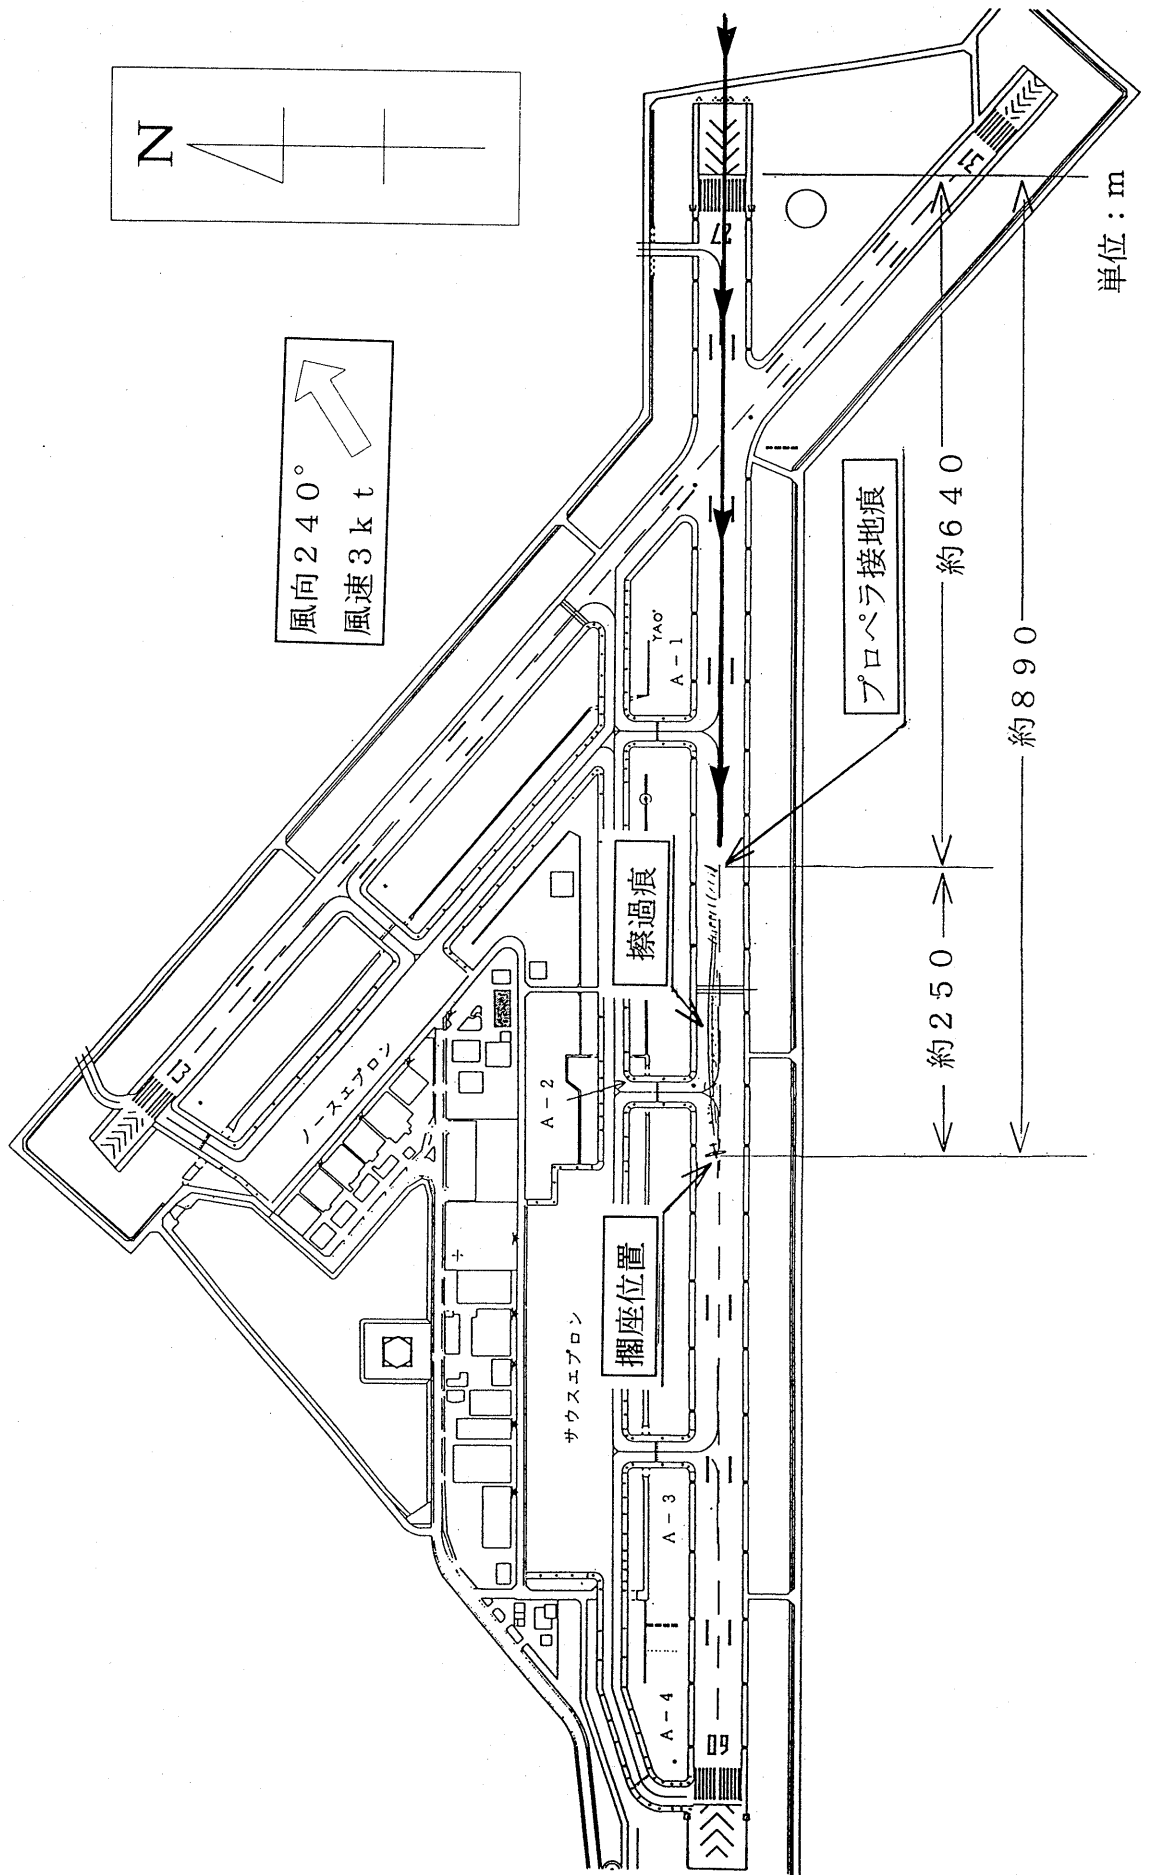
付図1 事故現場見取図
(八尾空港)

機体は、滑走路27側末端から西へ約890mのほぼ滑走路の中心線上に、機首を磁方位260°に向けて攔座していた。

また、滑走路には、滑走路27側末端から約640mの地点にプロペラの接地痕跡があり、その地点から西へ約250mにわたり、プロペラ及び胴体下面との接地痕跡があった。

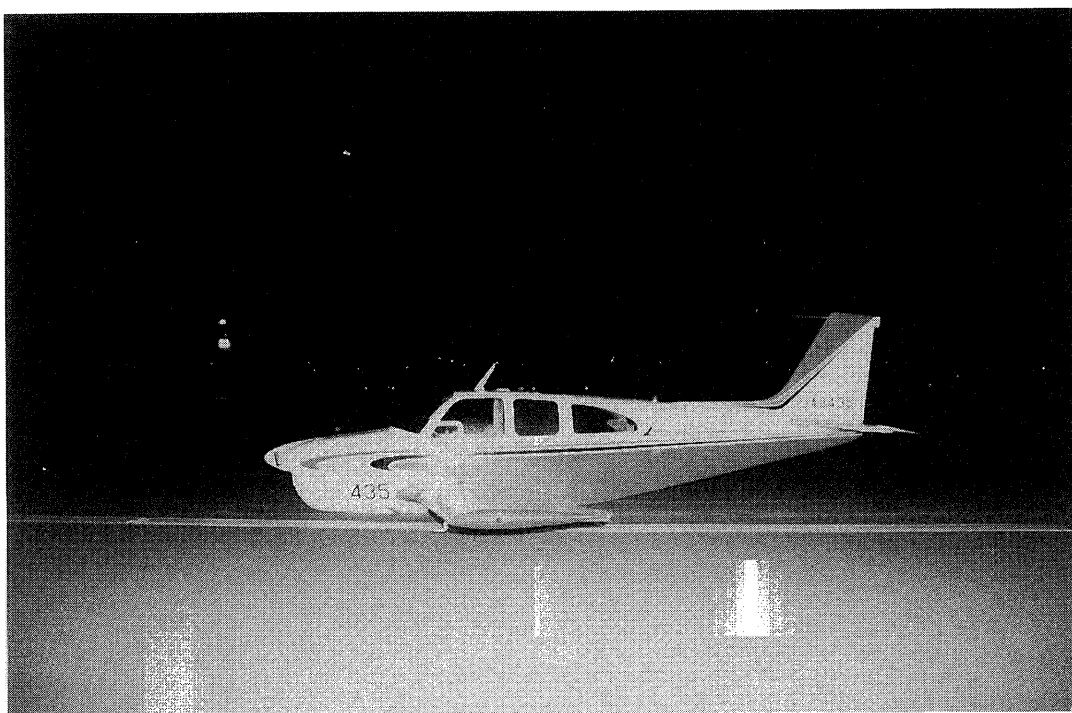
写真 事故機

プロペラ・ブレード端(2枚とも約35cm後方へ)	湾曲損傷
前脚格納ドア	擦過損傷
フラップ左右(内側エッジ)	擦過損傷
VHF, DME等アンテナ	擦過損傷
胴体下部	擦過損傷

本事故は、機長が脚下げ操作を失念したため、脚上げのまま胴体着陸となり、滑走路上で攔座したことによるものと推定される。
