航空事故調査報告書
東和航空株式会社所属
セスナ式172P型JA4053
薩摩硫黄島飛行場(非公共用)
平成9年11月6日

平成10年1月7日
航空事故調査委員会議決
委員長 竹内和之
委員 小林哲一
委員 川井力
委員 東口實
委員 相原康彦

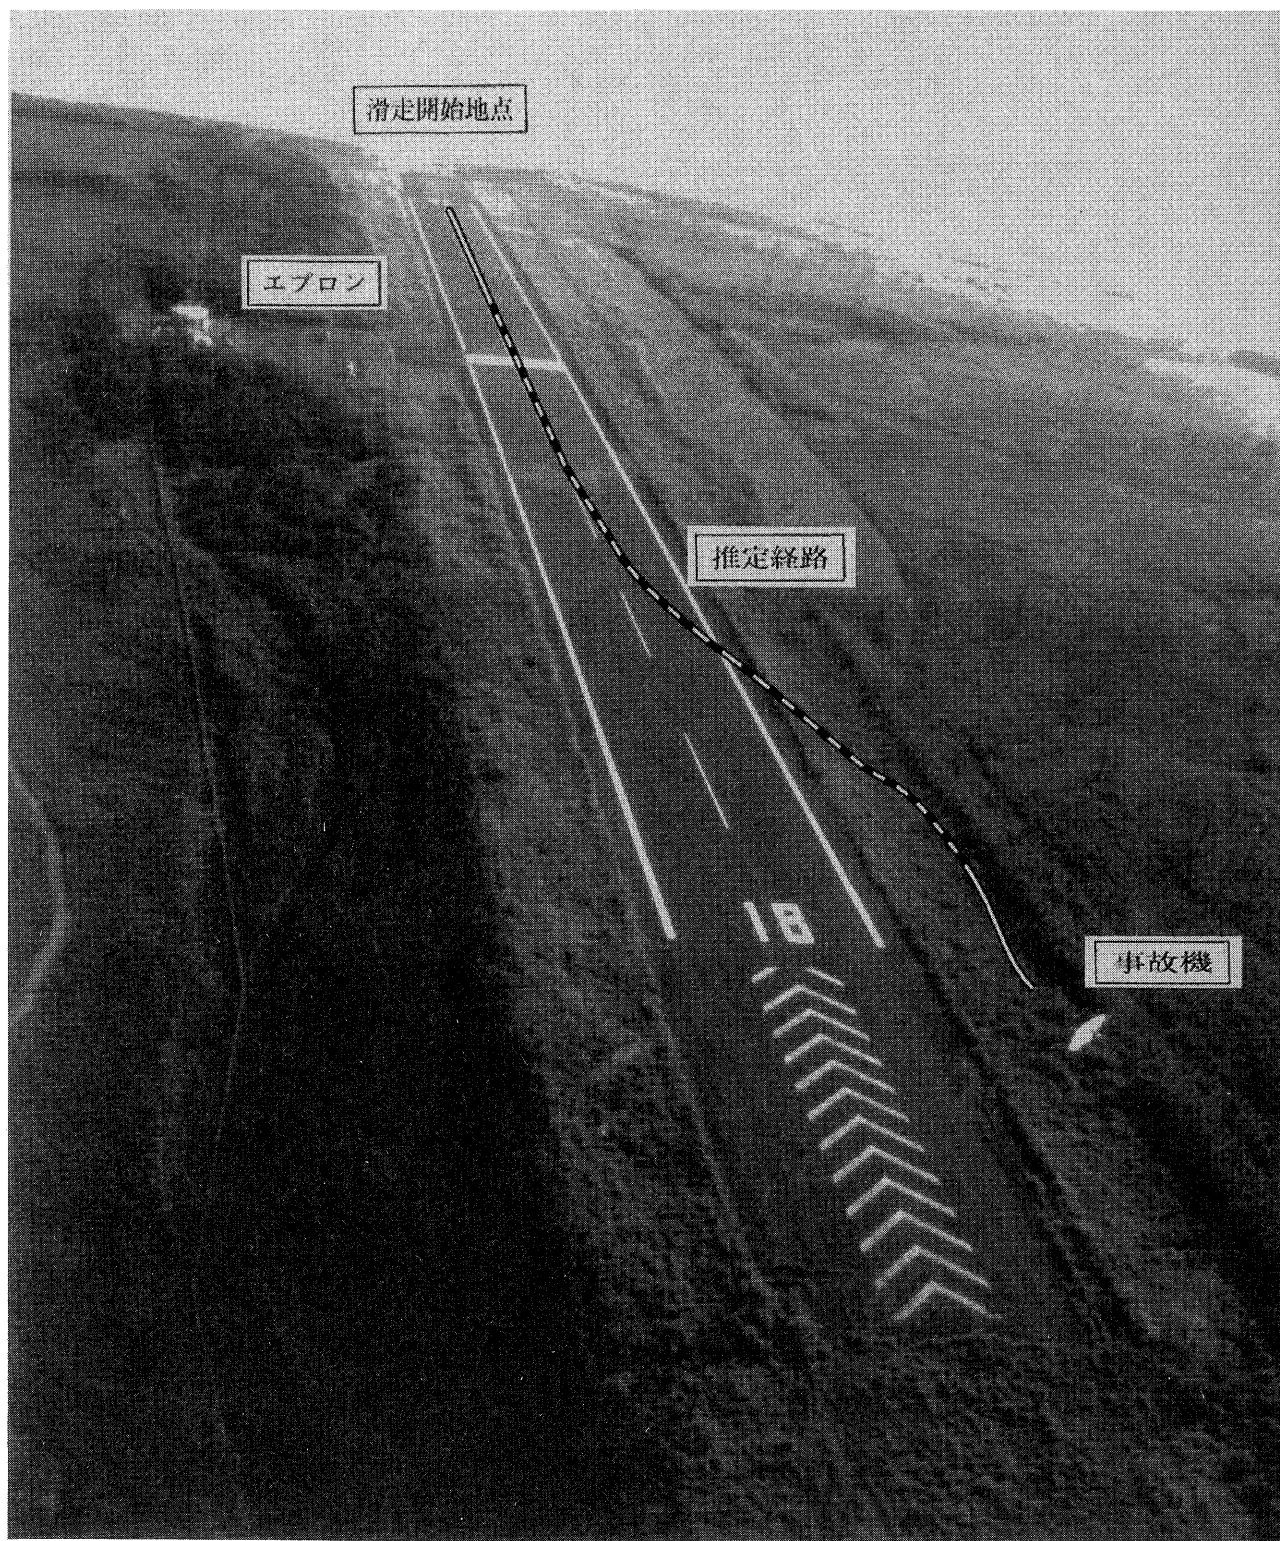
写真 1 事故現場及び薩摩硫黄島飛行場

機体は、同飛行場の滑走路18側オーバーラン西側の竹やぶの中に離陸方向に反転し、大破して停止していた。

事故発生地点は、同飛行場の滑走路18側オーバーランの西側で、事故発生時刻は、12時02分ごろであった。(写真参照)

機体は、滑走路36末端側から離陸方向へ約610mで滑走路18側オーバーランのエッジから約10mの高さ約3mの竹やぶの中に停止していた。

機体が停止していた手前の竹やぶのなかには、前脚のストラット、前輪のタイヤ及び機体前面の風防の一部が散乱し、約16mにわたり地面に接地痕が残されていた。

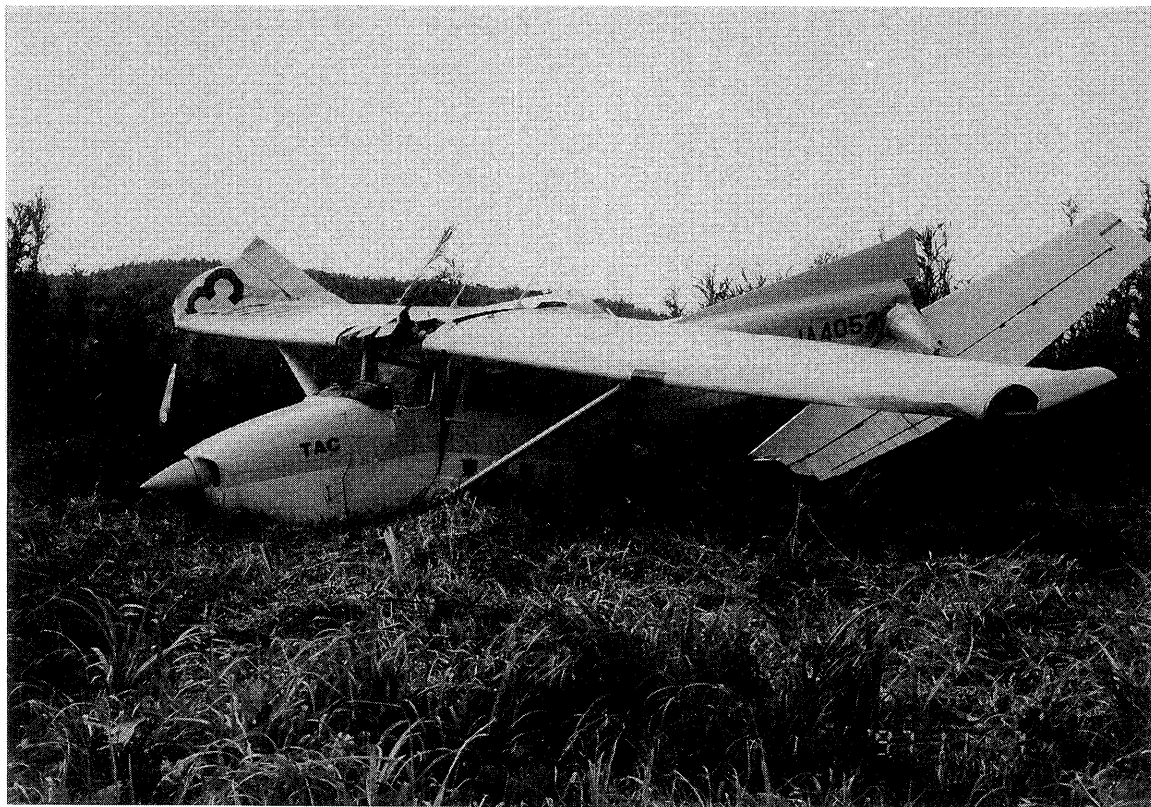
写真 2 事故機 (周辺の竹を伐採した現場)

プロペラ	湾曲
前脚	脱落
胴体部	切断及び変形
主翼	破損及び変形

ブレードの先端から約半分がそれぞれ約15°、約45°機体側に曲がっていた。

キャビンの前方風防及び後方風防が破損していた。

左右のドアの上部取付部が破損していた。

キャビン前方の胴体取付部が変形していた。

キャビン後方の後部胴体取付部の右側が破断し、変形していた。

後部胴体の水平尾翼の取付部が破断し、ケーブルでぶら下がっていた。

右主翼は、ウイングチップが脱落し、先端及び翼後縁部が変形していた。

左主翼は、ウイングチップが破損し、上面に凹凸があった。

また、左主翼の胴体側の取付部前方が破損していた。

前脚が取付部から脱落していた。
