航空事故調査報告書
新日本航空株式会社所属
セスナ式152型JA3945
鹿児島県垂水市
平成9年10月26日

平成10年5月14日
航空事故調査委員会議決
委員長 相原 康彦
委員 勝野 良平
委員 加藤 晋
委員 水町 守志
委員 山根 皓三郎

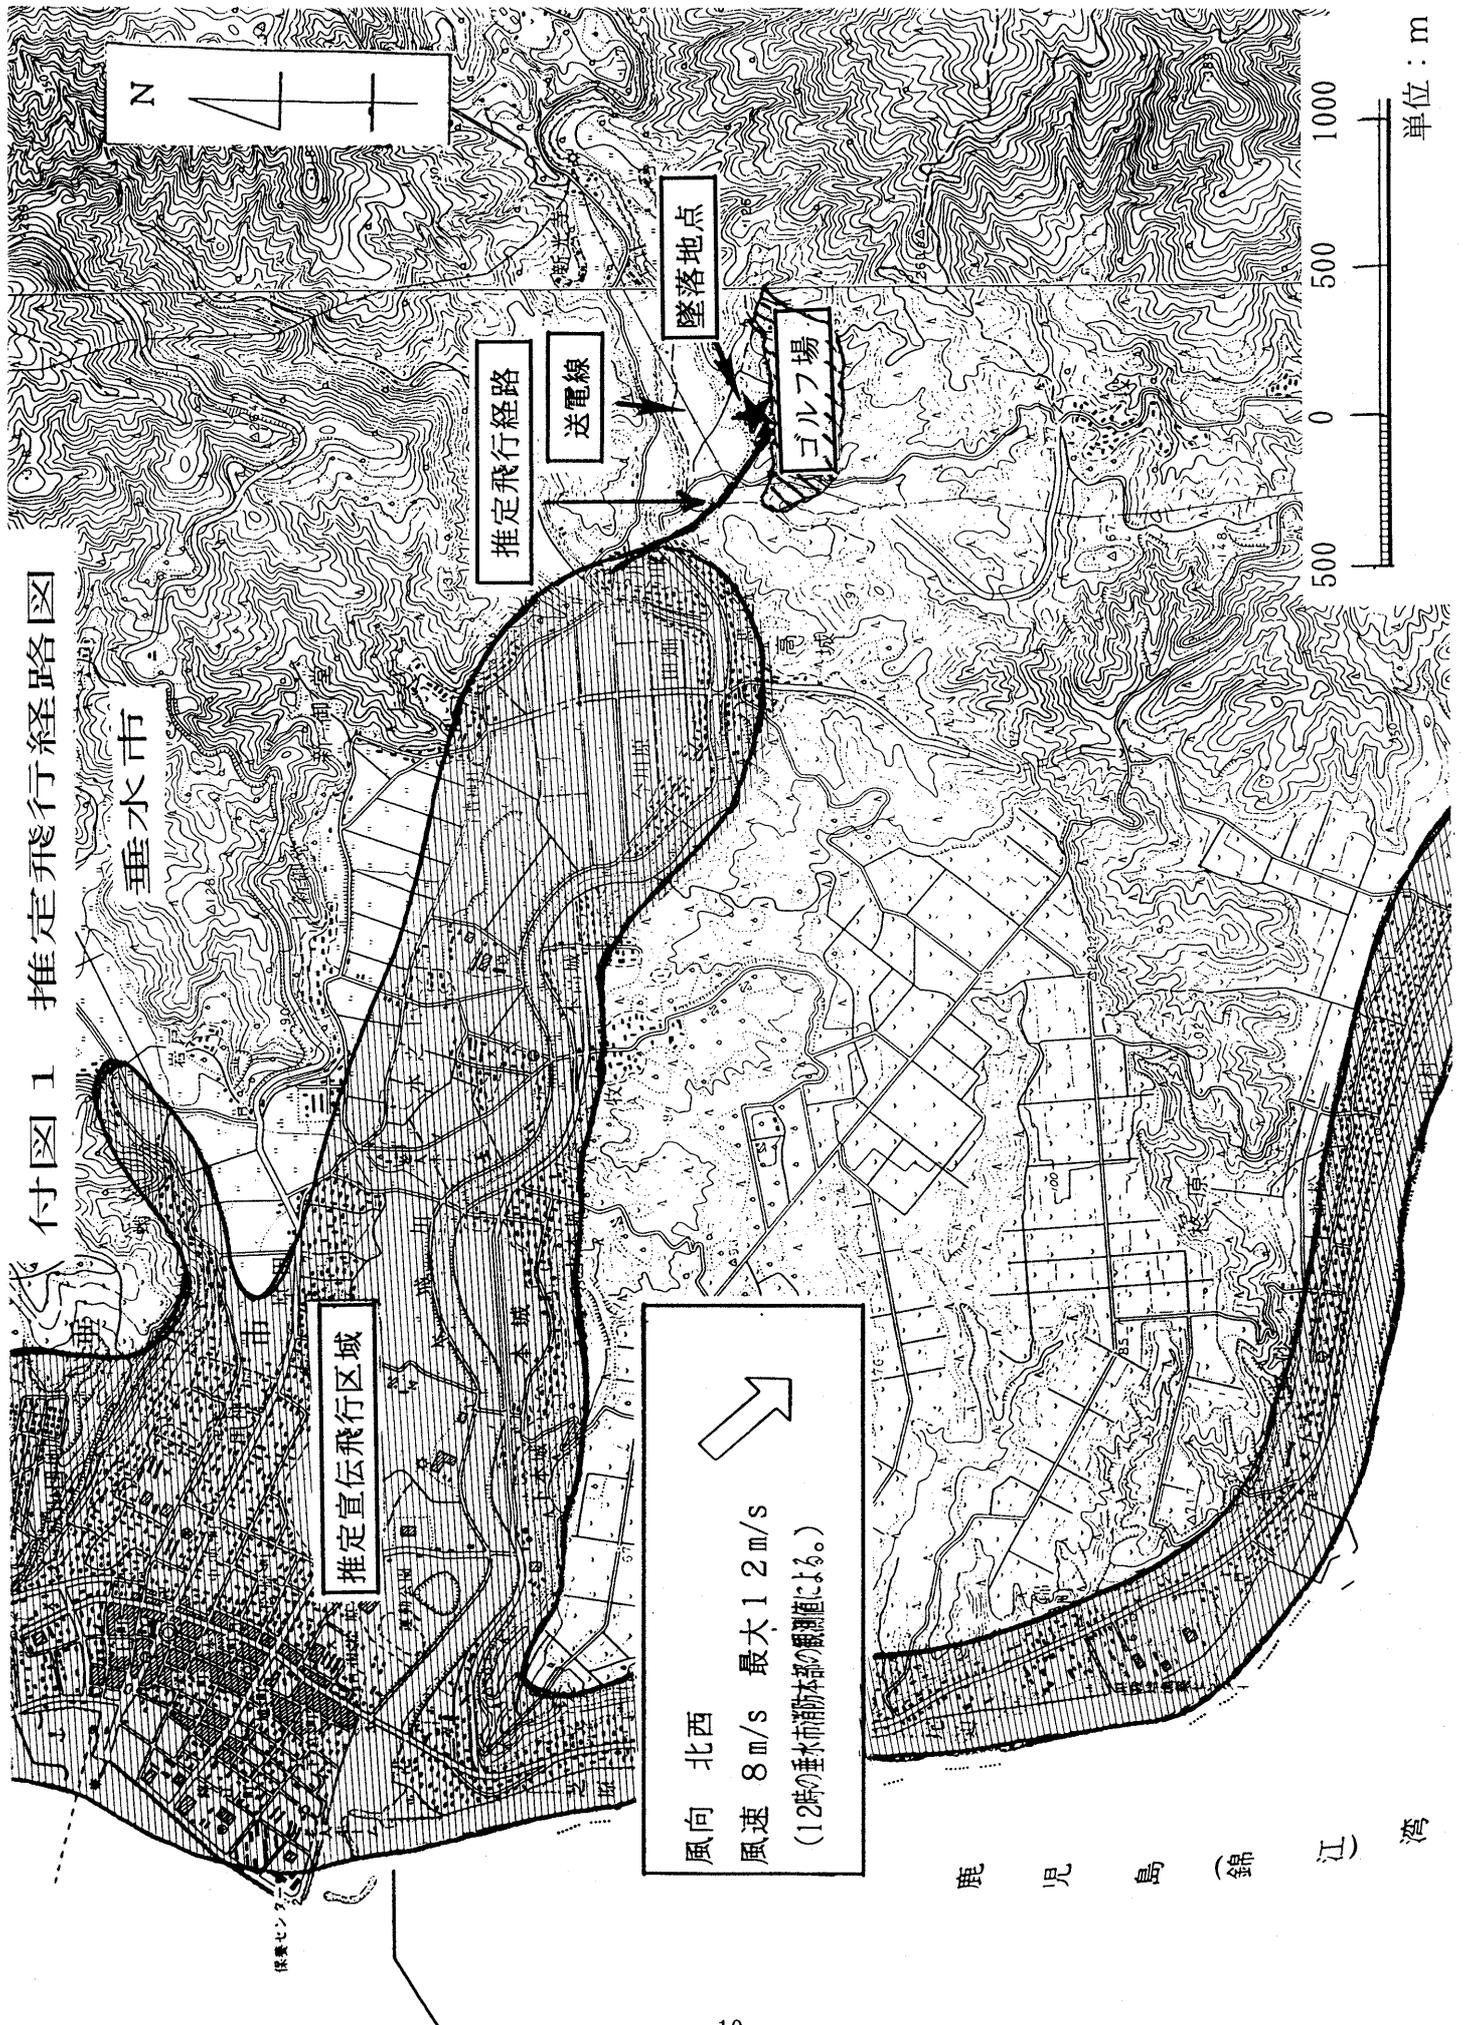
付図1 推定飛行経路図

12番ホールのグリーン（墜落地点から南西約120m）のすぐ東の上空付近から急に左旋回を始めたころ、大きなエンジン音が一瞬止まり、引き続いてブルン・ブルンと息をしながら、13番ホールのティーグラウンド（墜落地点から南南西約115m）の左側にある小高い山（ティーグラウンド地点から北東約60m、標高約78m）の上空あたりで、機体を左に傾けながら急に左旋回し、もう1回小さく旋回して落ちるように視界から消えた。見えなくなる瞬間は、私の目線と操縦席が同じ位の高さになり、右主翼が真上を向いた様な状態であった。

12番ホールのグリーン上で、ピンボールを持っていた時、叫び声で振り返るとセスナ機が近づいて来ていた。最初に見たとき、同機はまだ高いところを飛んでいたのでは落ちると思わなかった。プレーを中断して見ていると、同機は12番ホール（標高約55m）の北西端にある杉の木（高さ約13m）の上空50m位を左翼を下にして45度位傾いた状態で飛行していた。13番ホールのティーグラウンドの東にある小高い山（標高約78m）の上空で左旋回し、更に小さく左旋回して落ちて行った。

田圃で脱穀作業中、正午ごろ、宣伝の音が聞こえて1～2分後、音のする方向を見たところ、南西200～300mの地点の上空をゴルフ場のある山の方に向かって宣伝をしながら飛行していた。ゴルフ場の山の手前で左翼を少し斜め下に傾け左旋回中でした。数秒後、急に機首が下方に向き真逆さまに墜落していった。

- 3.1.4 同機は、強い風の下で、宣伝効果を高めるために低い高度で宣伝飛行を行っていた可能性が考えられるが、人家が少なくなる所まで来て、宣伝空域を離脱のため、低い高度で左旋回を行ったものと推定される。
- 3.1.5 左旋回中、機長は、鉄塔と送電線を発見し、回避のため更に深いバンク角で左旋回したものと推定される。
- 3.1.6 事故当時、垂水市市街地付近は、北西の強い風が吹いており、高台の風下側は気流が乱れていたことが推定され、同機は深いバンク角で旋回中、背風から左側方の風の変化を受ける状態となったものと推定される。
- 3.1.7 機体の損壊の状況、出力を絞った状況、切断された枝の機体への絡まり状況及び機体接触による立木の痕跡から、同機は、左主翼をほぼ真下にし、横滑り状態で地面に衝突したものと推定され、同機は失速状態に陥っていたものと推定される。

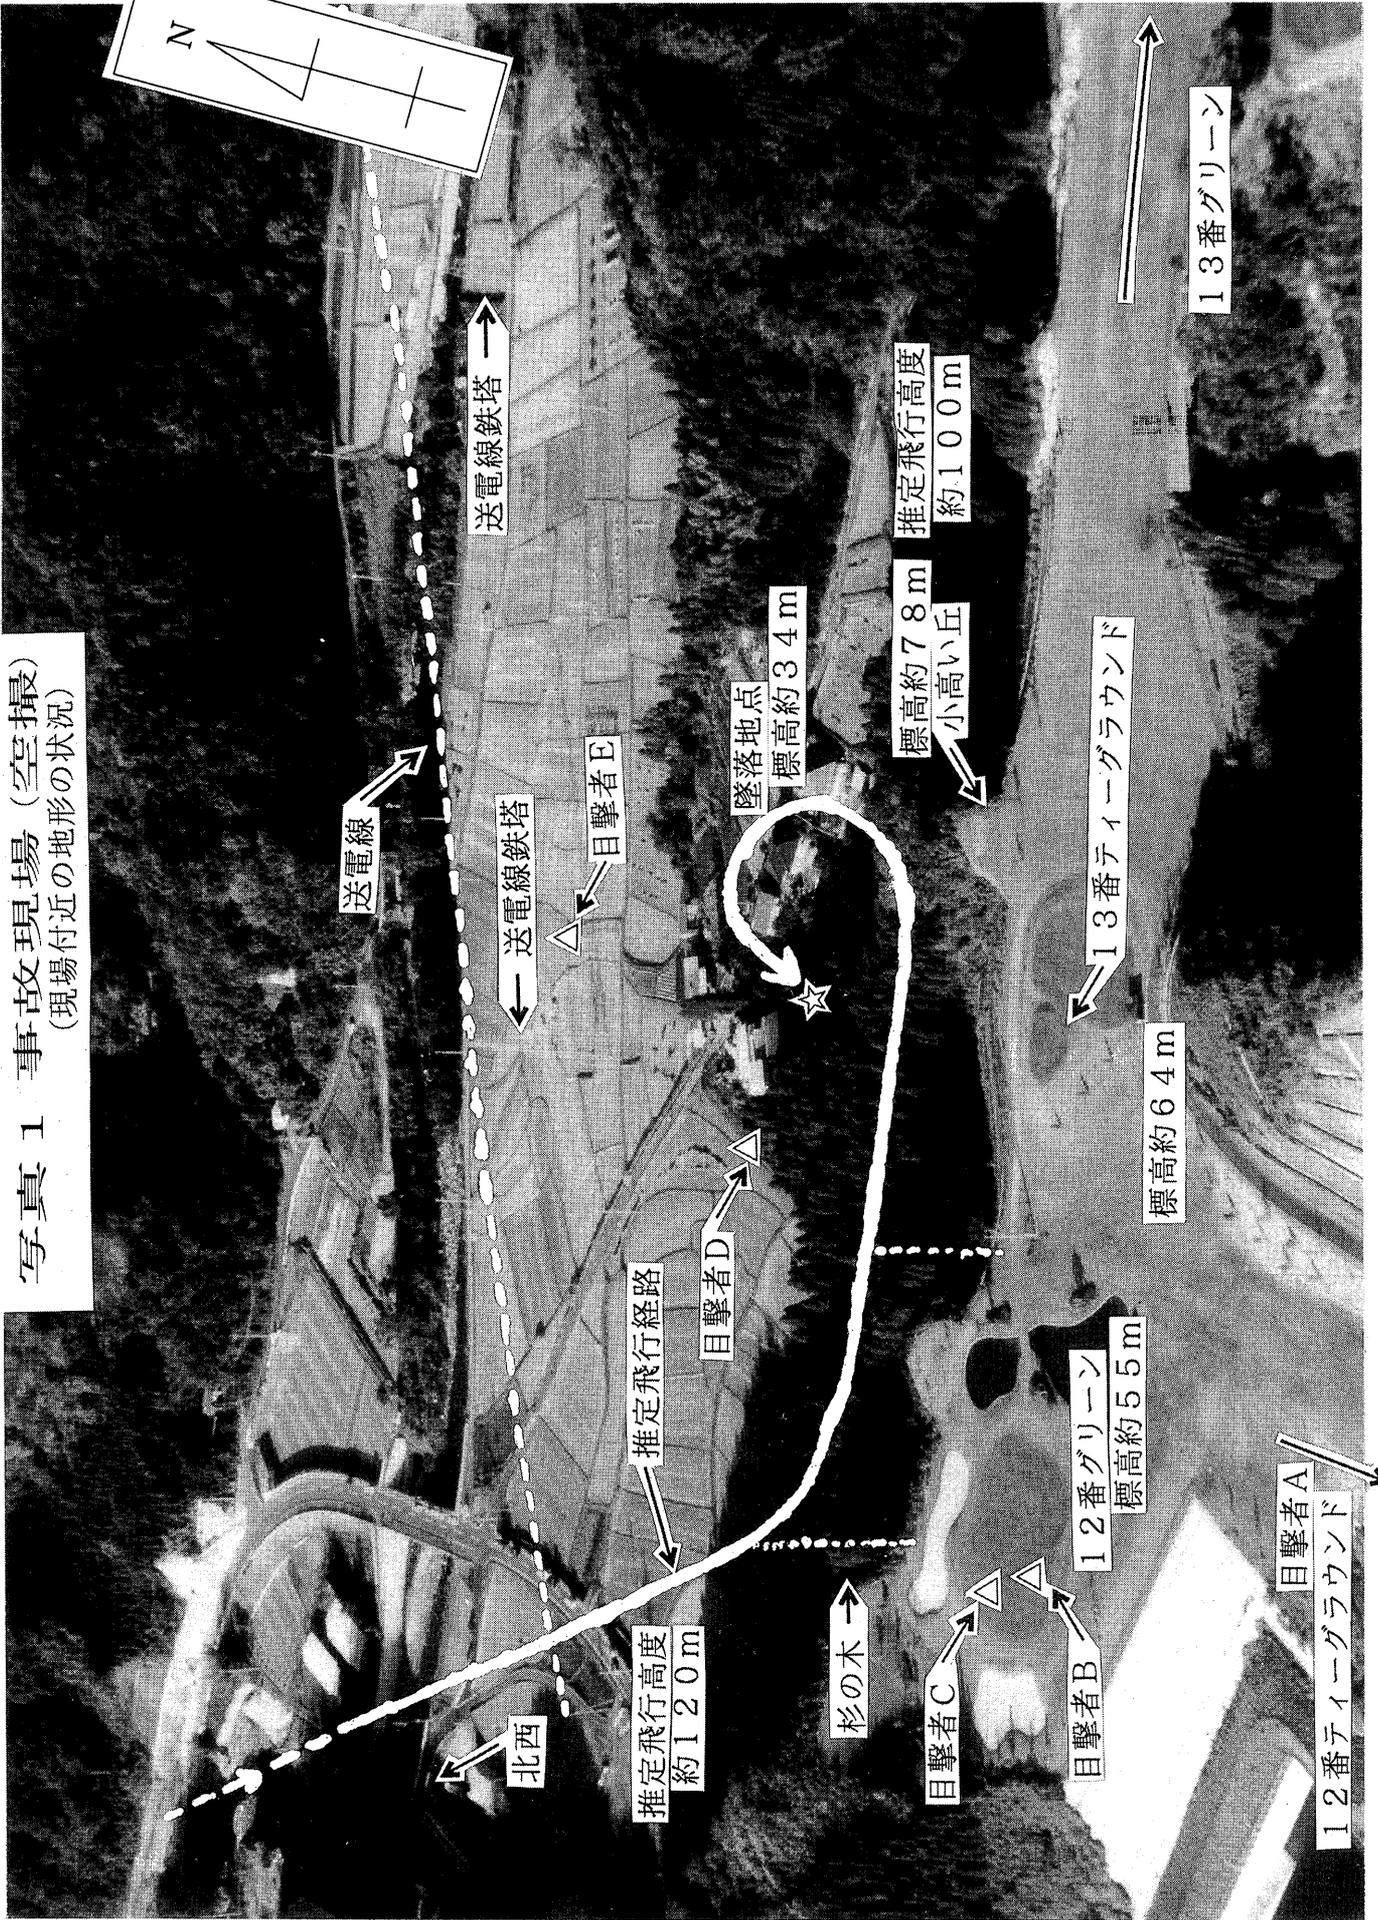
写真1 事故現場 (空撮)
(現場付近の地形の状況)

事故現場付近の地形は、東は標高300～800mの山々と奥まった溪谷、西は標高50～100mの小高い丘と水田、南は標高約170m、北は標高130～270mの山となって、三方が山に囲まれた山麓で、墜落地点は、すり鉢状の底のような地形であった。また、事故現場の北約120mにほぼ東西に延びる地上高約39mの送電線鉄塔があった。

事故現場は、民家から西へ約30m離れた畑（標高約34m）で、同機は、機首部をほぼ南南西に、後部胴体をほぼ南西に向けて墜落していた。機体は、胴体、主翼、尾翼が損壊し、左主翼が後方に曲がり後部胴体とほぼ平行となり、右主翼が前方に倒れ込み、機首部が土中約90cmの深さまで埋没していた。

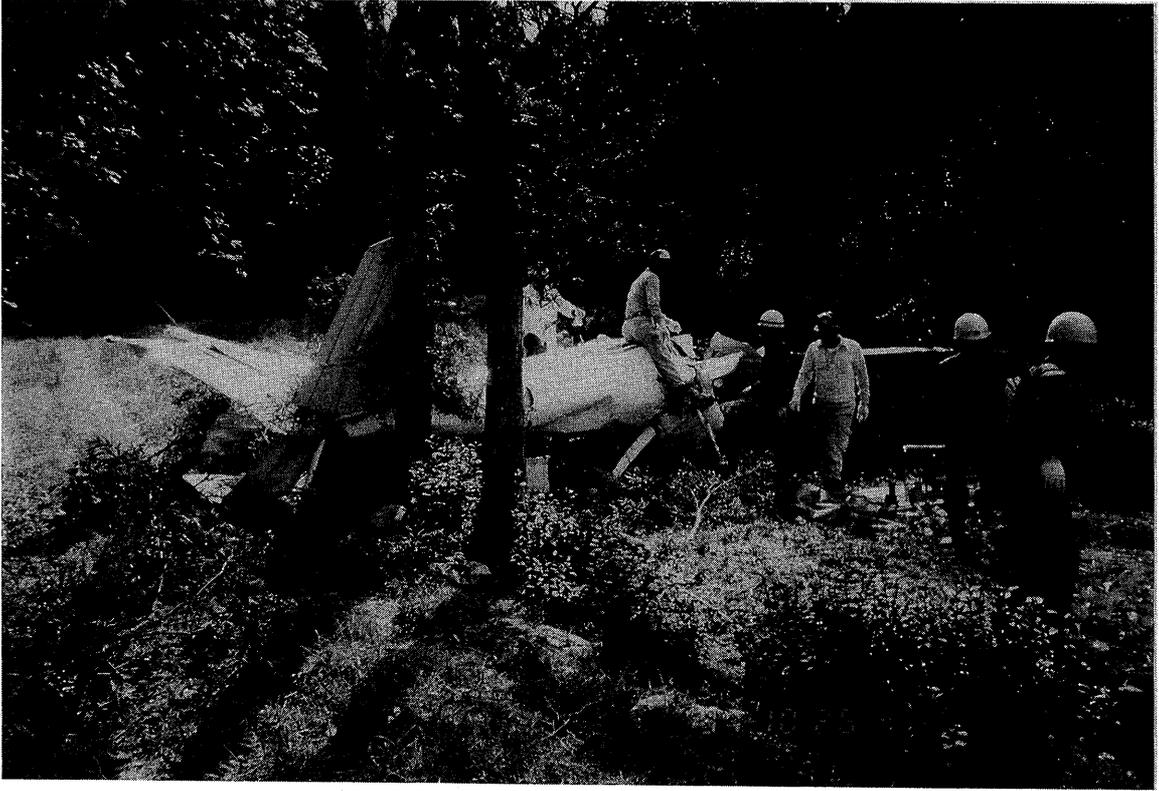
写真 2 事故機

右水平尾翼は畑と農道の境界にある立ち木にもたれ掛かっていた。

右主翼及び機体後部に折れた立木の枝が絡まっていた。

損壊した機体の破片は、同機から半径約10mの範囲内に、同機の前方に風防の破片、右方にスピーカ装置の部品と右車輪、後方に前車輪が散乱していた。

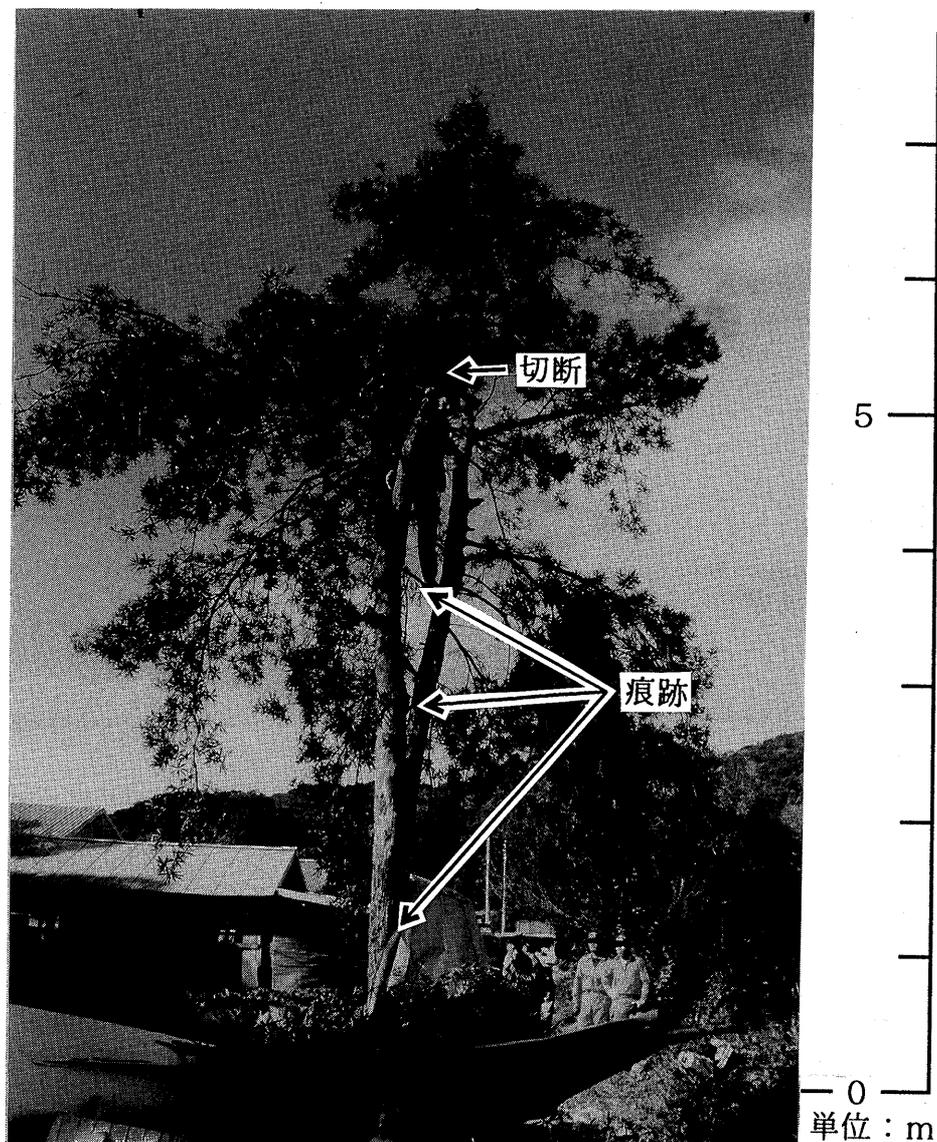
残骸後方の直径約25cmの立木に、接触したと思われる複数の痕跡があり、下方よりそれぞれ高さ約1mに表皮の剥れとタイヤのものと思われる黒色の接触痕があり、高さ3.3～3.6mに表皮の剥れと機体のものであると思われる赤と白の塗料の付着があり、立木の上部5.6～6mの幹と枝数本は切断されていた。表皮の剥がれは右上から左下の方向であった。立木の東～南の面には痕跡があるが、墜落地点の立木から機首方向後方約3mにある高さ3～4mのミカンの枝に痕跡はなかった。

右主翼支柱部の前縁部の破断部に立木の枝葉が詰まり、右主脚の破断部に立木の木片が食い込んでいた。

立木の痕跡の調査から、痕跡はそれぞれ下方から、前車輪、右主車輪、主翼によるものと認められた。

写真3 立木の痕跡（左に傾き墜落した状況を示す。）
