**航空事故調査報告書**  
**川崎航空株式会社所属**  
**セスナ式TU206G型JA3903**  
**埼玉県大宮市**  
**平成10年1月31日**

平成10年6月18日  
航空事故調査委員会議決  
委員長 相原康彦  
委員 勝野良平  
委員 加藤晋  
委員 水町守志  
委員 山根皓三郎

### 1.1 航空事故の概要

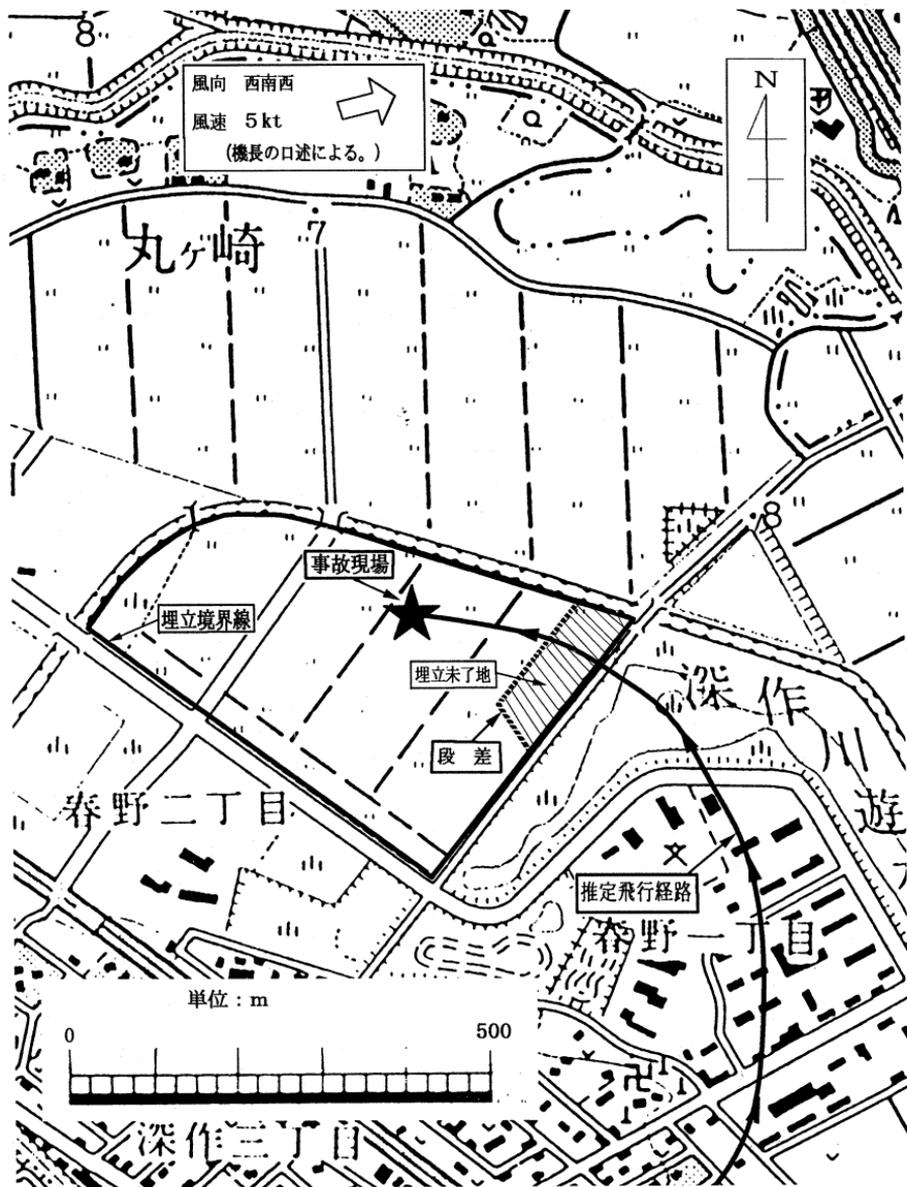
付図2 事故現場見取図

① 造成地の南東側短辺の北東寄り、当短辺のフェンスから約50mのところにあった土砂の段差に、同機が左翼端を接地させた痕跡があった。

左翼端が接地した痕跡は、段差肩部の深さが約20cm、幅が約30cmの

溝状をなし、北西方向に約6mにわたって徐々に浅くなっていた。

段差肩部の痕跡内には、翼端灯の小さな破片があった。

- ② 左翼端が接地した痕跡が消滅して西北西方向に約4m進んだところに、左主脚が強く接地した痕跡があり、そこから更に約3m進んだところから右主脚の接地痕が始まり、その後は通常の滑走跡があった。

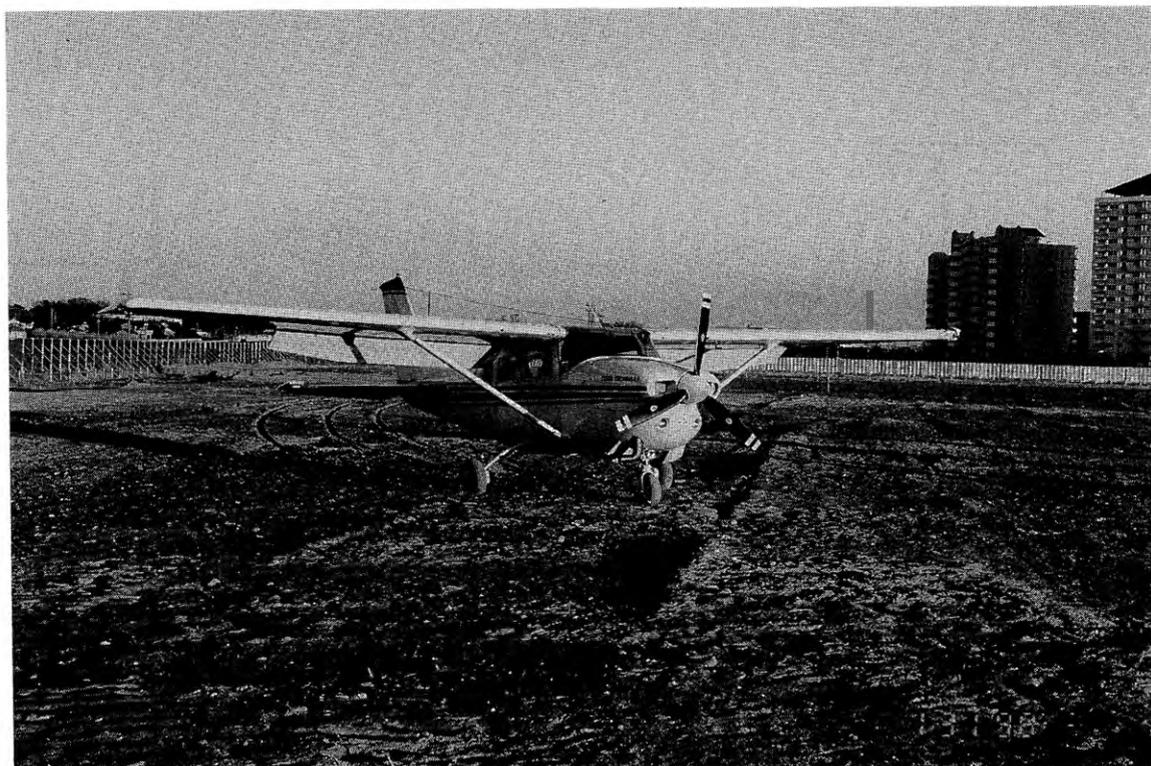
写真 1 事故現場

同機は、フェンスから約50m入ったところに接地し、そこから約200m滑走し、機首を西に向けて停止していた。

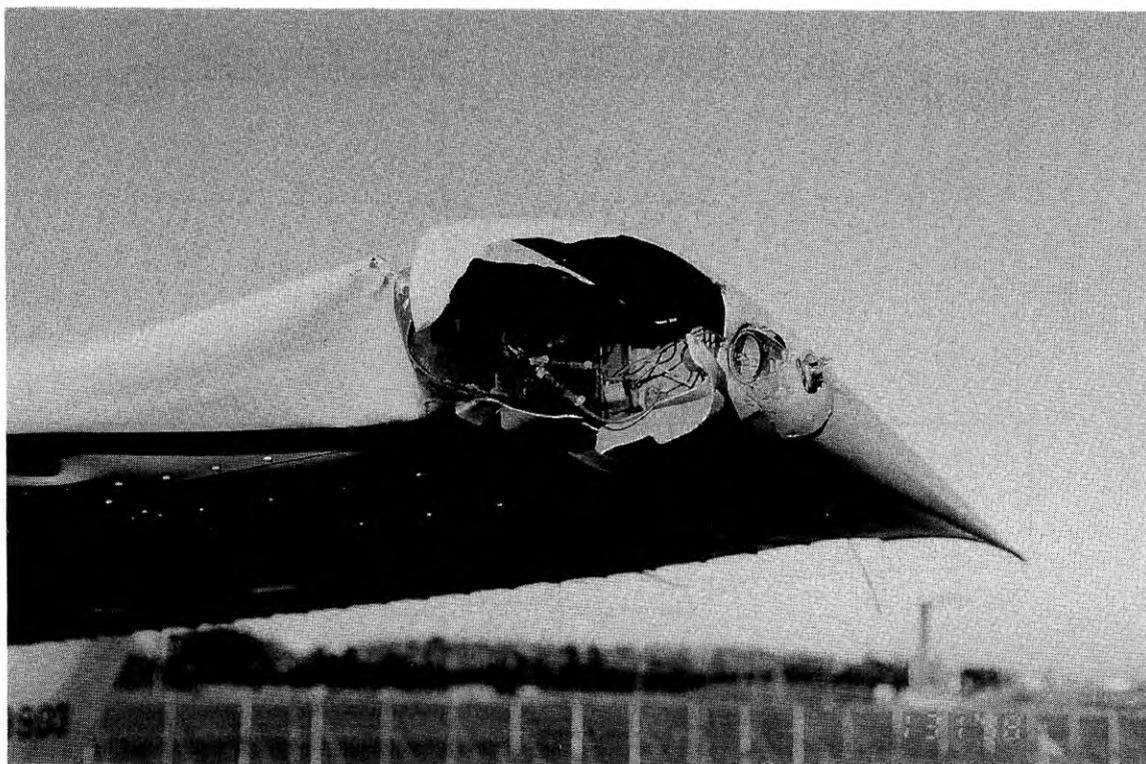
- ① 翼端部が、前縁から約3分の1にわたり破損していた。(写真2参照)
- ② 前縁が、翼端から約50cmにわたり変形していた。(写真2参照)
- ③ 後桁付近の上面外板が、翼端から20～50cmにわたって2～3cm盛り上がっていた。
- ④ フラップ接続部付近の上面外板が、エルロンとの境界から約40cmの所で約5cm凹んでいた。(写真3参照)
- ⑤ 上面外板には、翼端からストラット取付部周辺まで、全面にわたって皺が認められた。(写真4参照)
- ⑥ 下面外板は上面外板に比べると少ないが、同様な皺が認められた。

写真 2 翼端の破損状況

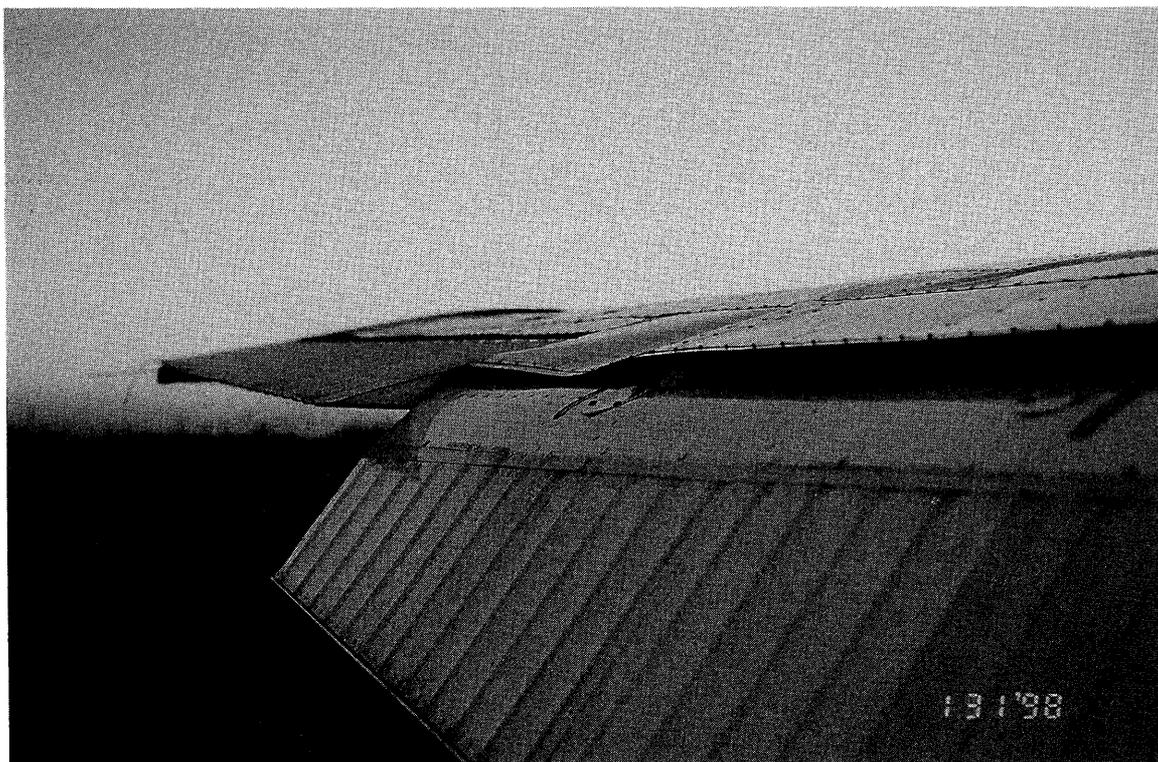
写真3 左翼上面外板後縁部の凹凸

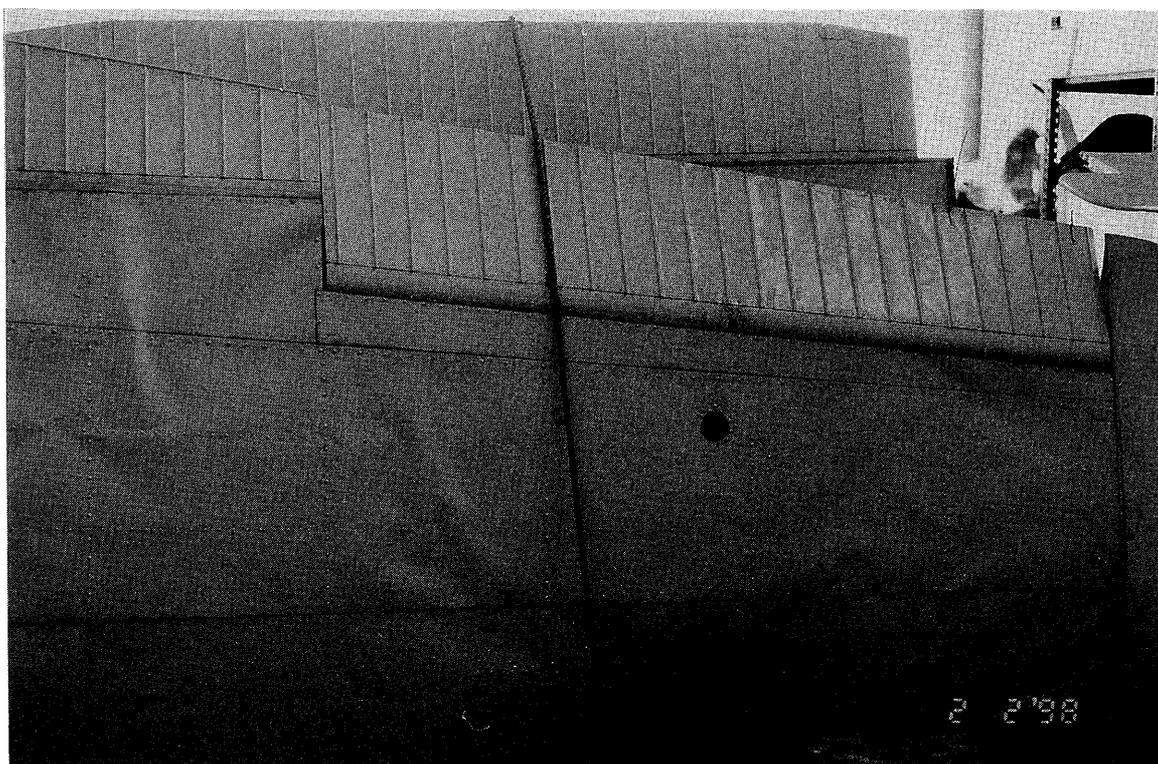
写真4 左翼上面外板の皺

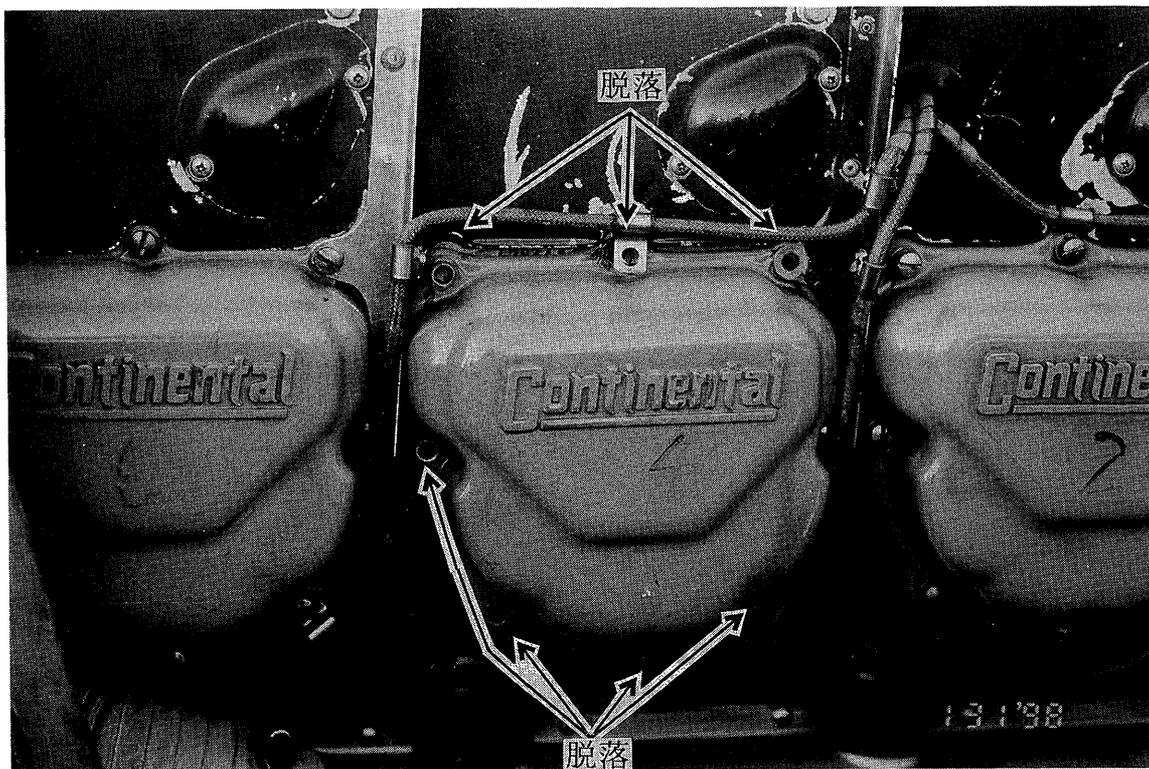
- ① No.4シリンダーのバルブ・ロッカー・カバーの取付けネジが、8本のうち7本が抜け落ち、No.2シリンダーの同ネジも2本が抜け落ちていた。(写真5参照)
- ② No.4シリンダーの上記カバーから大量の潤滑油が流出した形跡があり、付近に潤滑油が付着していた。また、No.5シリンダーの同カバーからも潤滑油が漏洩していた。
- ③ No.4シリンダーのクランク・ケース取付けボルトの固定用ナットが、8個のうち2個が脱落していた。(写真6参照)
- ④ No.5シリンダー側のクランク・ケース上部に、内部から外に向かって開口している長さ約4cm及び約1cmの亀裂があった。
- ⑤ プロペラは、手回しを試みたが全く動かなかった。

3.1.5 同機のエンジンから潤滑油が流出したのは、No.4シリンダーのバルブ・ロッカー・カバーの取付けネジが、8本中7本が脱落したため、同カバーから潤滑油が流出したことによるものと推定される。

3.1.8 飛行中にシリンダーのバルブ・ロッカー・カバー取付けネジ及びクランク・ケース取付けボルト固定用ナットが脱落並びに点火栓が緩んだのは、6本のシリンダーが交換された時、これらの締付けが不足していたことによるものと推定される。

3.1.10 シリンダーのバルブ・ロッカー・カバー取付けネジ等の締付けが不足していたことについては、作業の記録がなく、これら作業が確実に行われなかったこと及び当該作業後の確認が行われなかったことによるものと考えられる。

写真5 No. 4シリンダーのバルブ・ロッカー・カバーのネジの状況

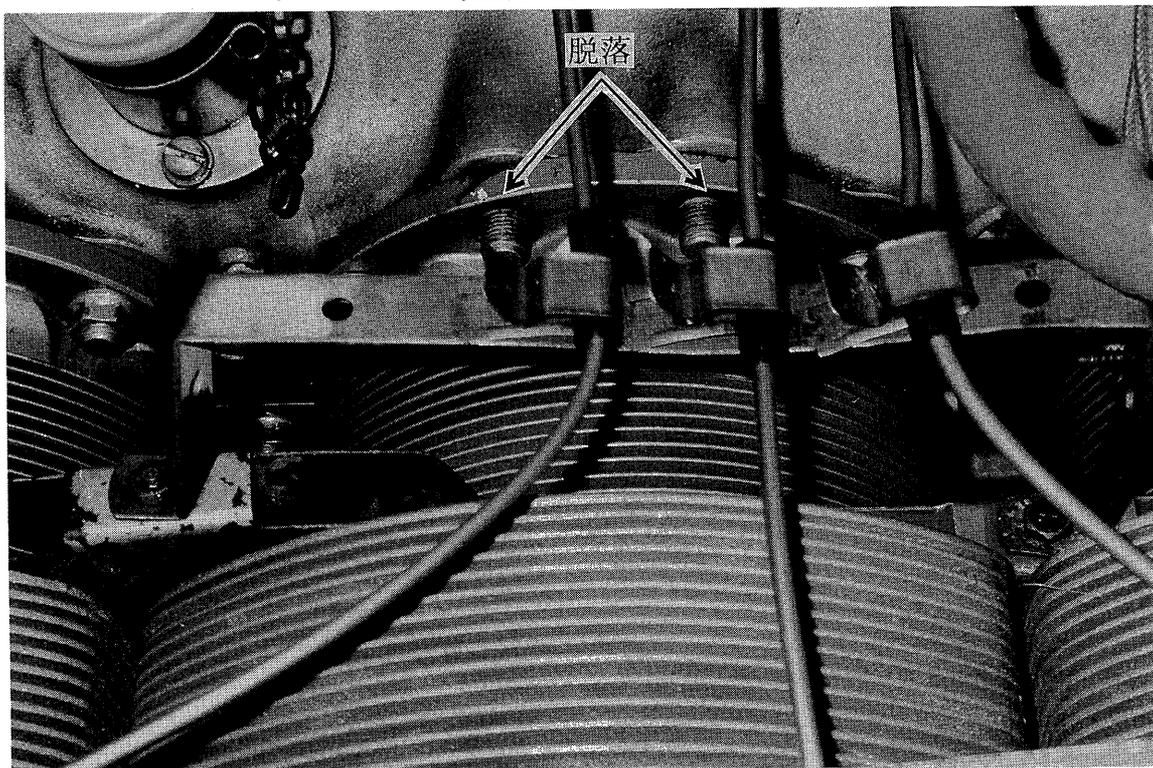
写真6 No. 4シリンダーのクランク・ケース固定用ナットの状況
