**航空事故調査報告書**  
**熊本航空株式会社所属**  
**セスナ式172N型JA3980**  
**熊本県八代郡坂本村上空**  
**平成9年11月2日**

平成10年7月23日

### 1.1 航空事故の概要

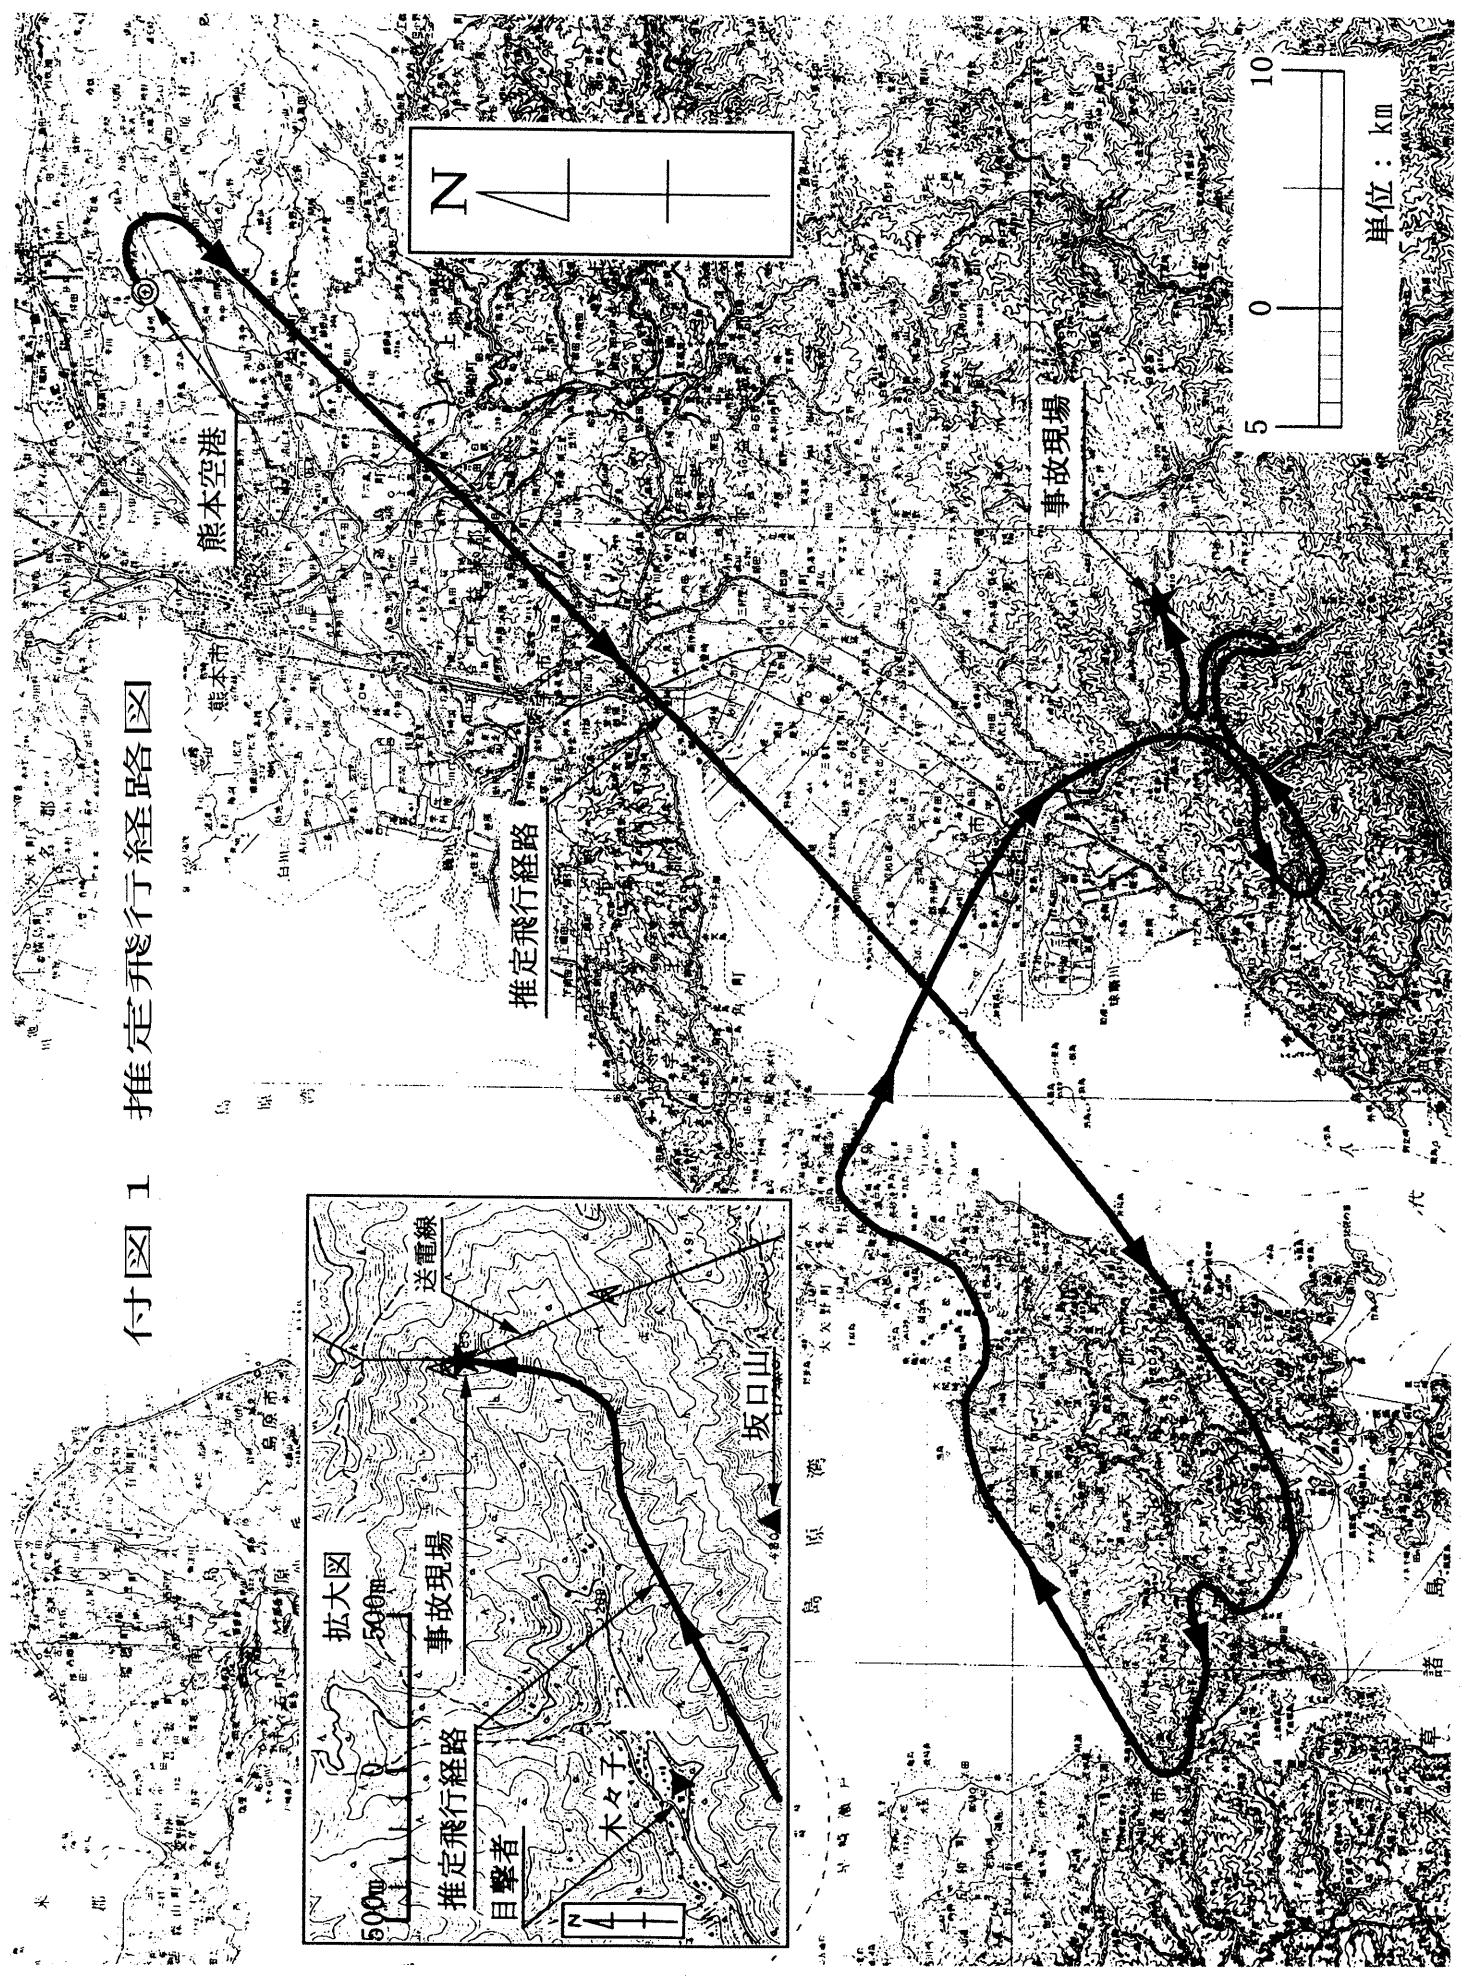
付図1 推定飛行経路図

木々子集落から事故現場の間を幾つかのパターンで飛行するとともに、木々子集落において事故当時の目撃者から聞き取り調査を行い、事故機の飛行経路を付図1の拡大図のとおり推定した。更に、事故機の木々子集落上空の飛行高度を気圧高度約1,400ftと推定した。

3.1.6 2.1で述べた目撃者の口述及び2.8.5に述べた飛行調査結果から、同機は、木々子集落の斜め写真撮影を気圧高度約1,400ftで終了後、東へ飛行したものと推定されるが、飛行方向には標高2,000~2,300ftの山があり袋小路になっていたため、北へ上昇しながら左旋回して離脱しようとしたものと考えられる。

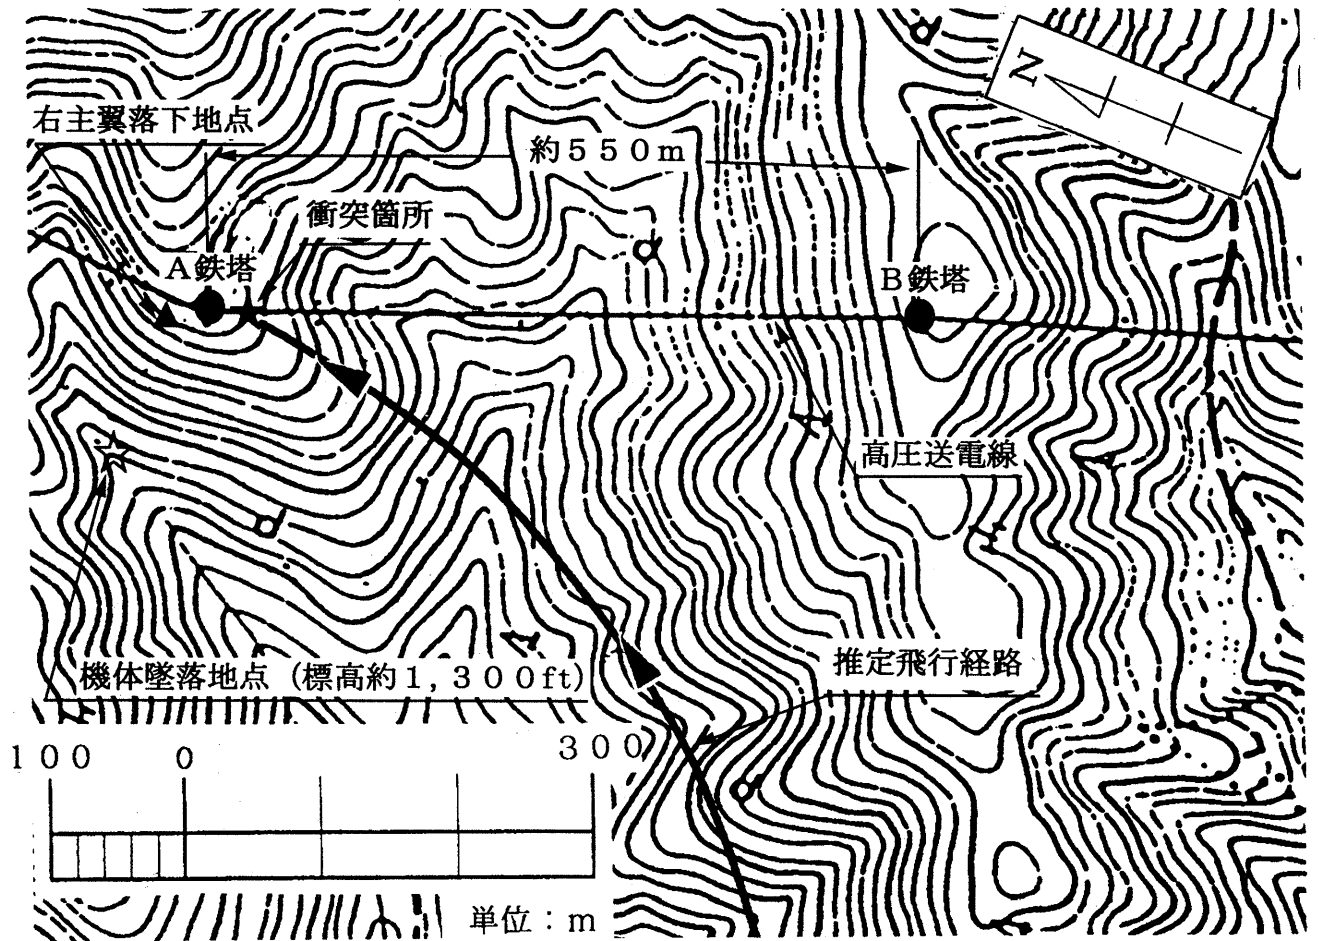
付図2 事故現場付近拡大図

- (2) 右主翼は、A鉄塔から北北西約20m離れた杉の木の上で（標高約1,570ft）、地上高約10mの位置に引っかかっていた。
  - (3) 左主翼、胴体、尾部等は、A鉄塔から北西へ約110m離れた沢の中に（標高約1,300ft）落下していた。
  - (4) 墜落現場付近の地形は、山頂又は山腹に送電線がほぼ南北に張られ、その西側には、東西に川が流れ、それに沿って細長い平地があり両側に集落が存在している。集落の南側と北側は、送電線の張られている尾根と同程度の標高の尾根（標高約1,600ft）になっている。
- （付図1、2及び写真1参照）

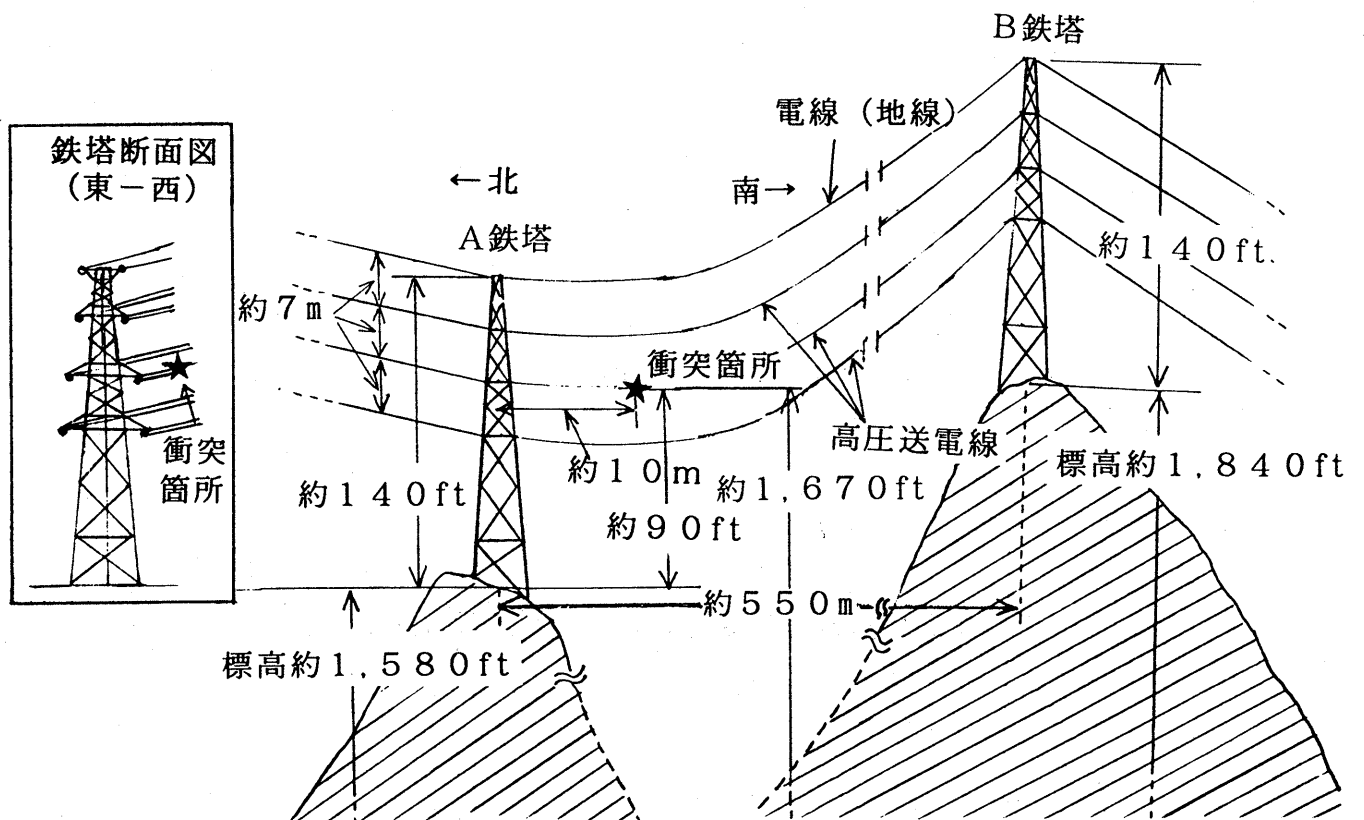
付図3 断面図

- (3) 送電線は、ほぼ南北に張られており、その切断箇所は、A鉄塔から南に約10m、同鉄塔基部から高さ約90ft(標高約1,670ft)の位置であった。(付図3参照)

なお、A鉄塔基部の標高は、約1,580ft、南に隣接するB鉄塔基部の標高は約1,840ftで、両鉄塔間の距離は約550mであった。

上昇時の対気速度	木々子集落からの獲得高度	事故現場付近での到達高度	A鉄塔頂部(標高1,720ft)とのクリアランス
飛行調査	約65kt	約280ft	気圧高度 約1,680ft	-約40ft (A鉄塔を通過できない。)
飛行規程	72kt (最良上昇率に対応)	約450ft	気圧高度 約1,850ft	+約130ft (A鉄塔を通過できる。)

3.1.7 2.8.5で述べた飛行調査結果から、同機は最良上昇率を得られない対気速度(65kt付近)で上昇していた可能性があり、かつ上昇旋回であったため上昇率が低下し、獲得高度が少なかったことが考えられ、現場付近での高度は、A鉄塔よりも低かったものと推定される。

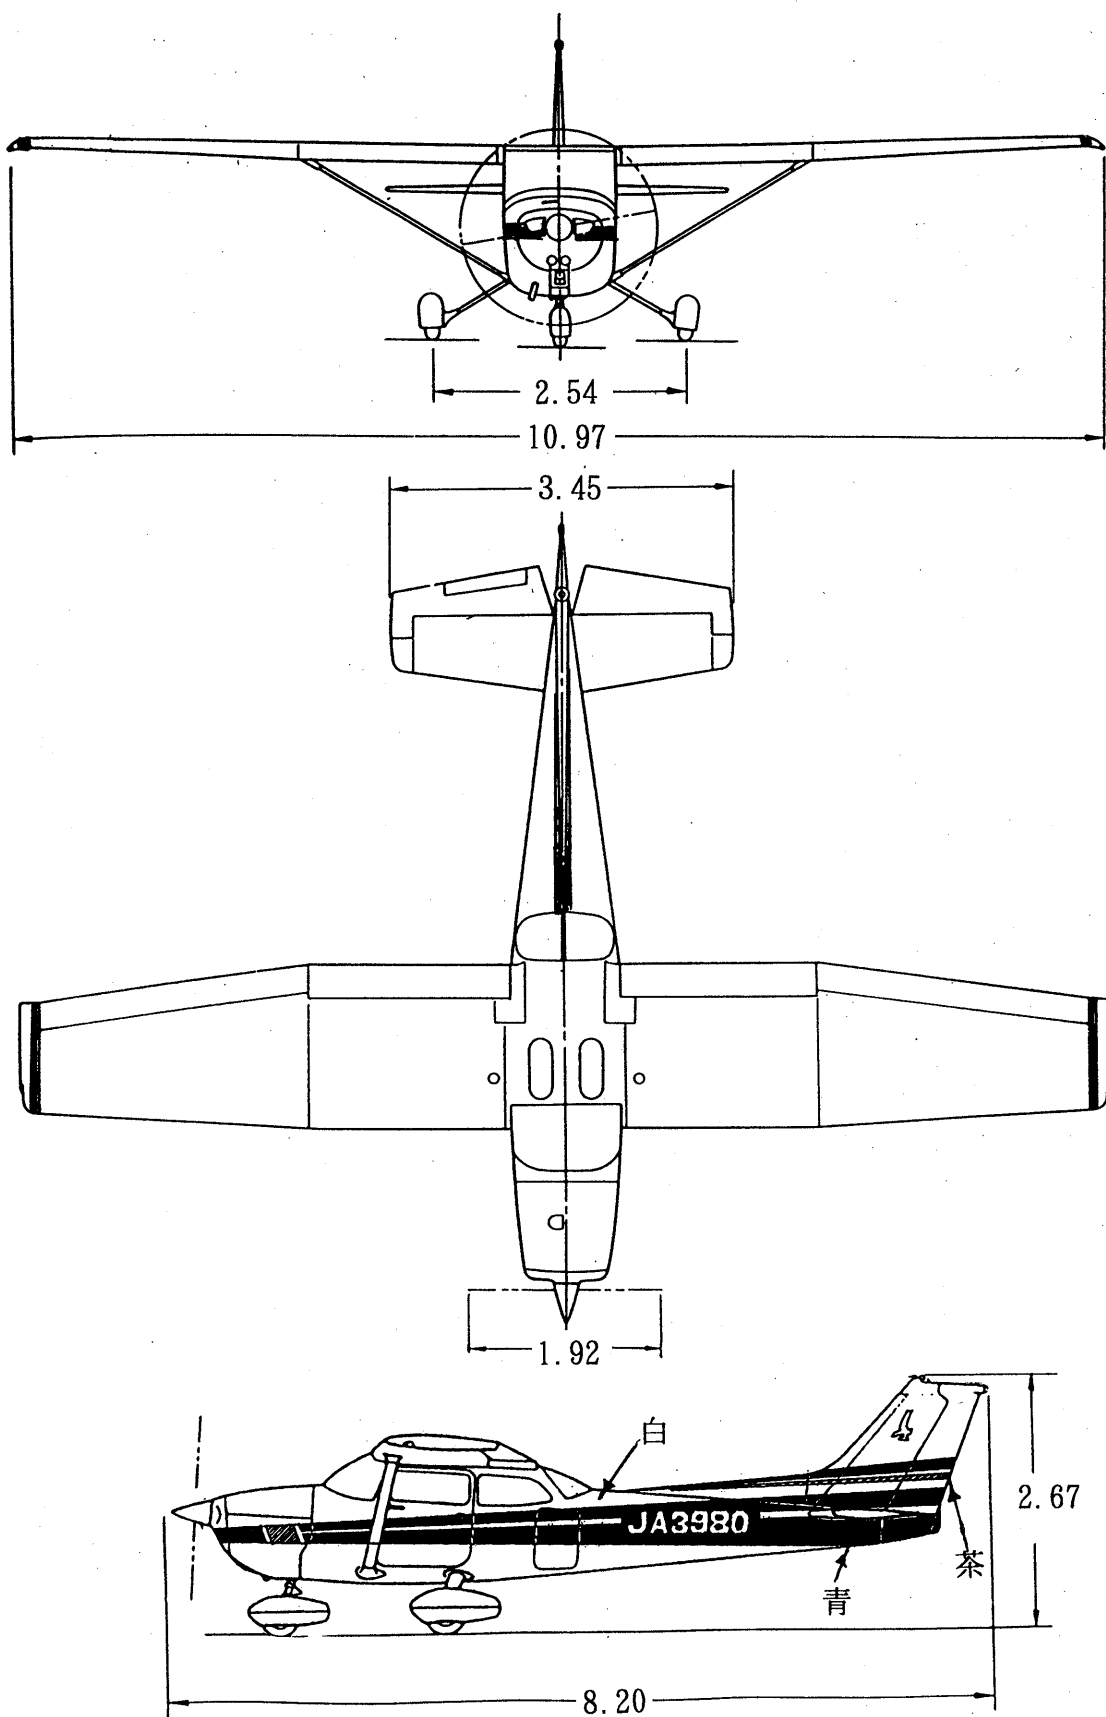
付図4 セスナ式172N型三面図

全体に白地であり、胴体側面に青のストライプが入り、機首から尾翼に向かってその幅が広がり、胴体後部は青、茶の2本のストライプに塗装されていた。また、主翼翼端部は、青に塗装されていた。(付図4参照)

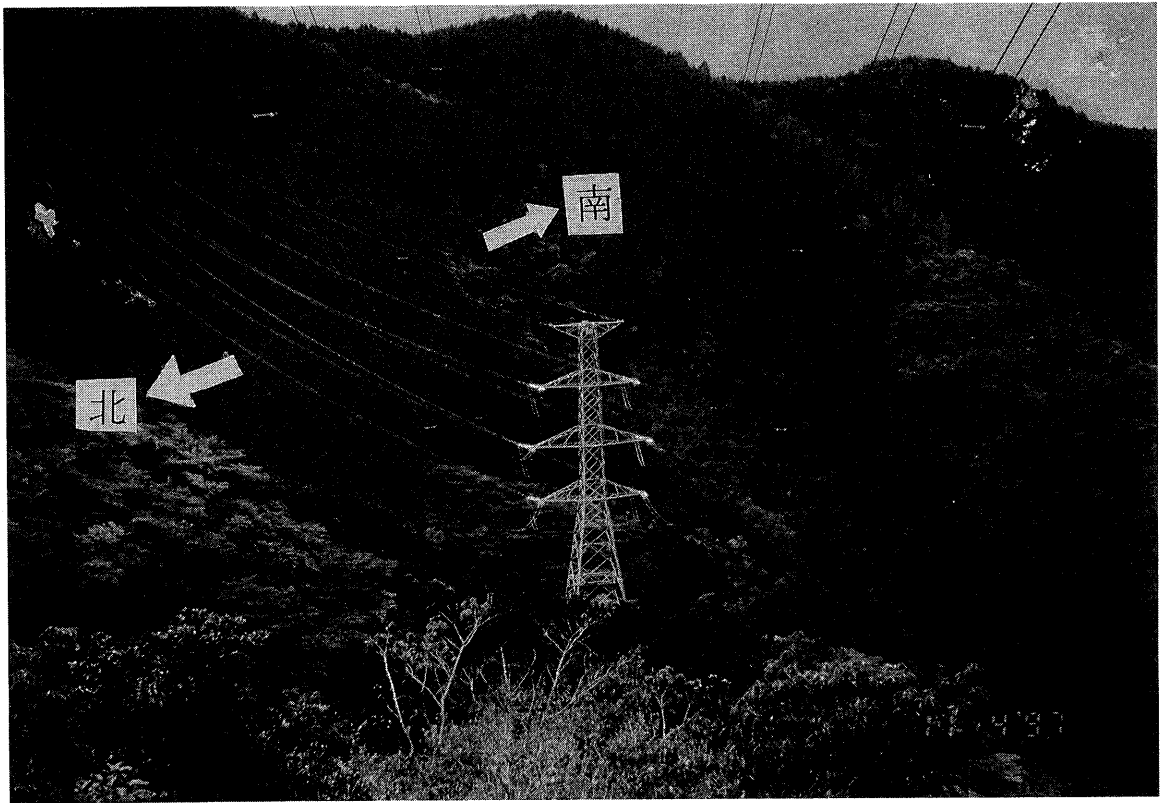
写真 1 事故現場付近送電線鉄塔

に地上高約140ftのA鉄塔があり、同鉄塔から南へ約10m、同鉄塔基部から高度約90ft（標高約1,670ft）の箇所です電線1本が切断されていた。

- ① A鉄塔の西側に張られている下から2段目の2本の送電線のうち、内側の送電線が切断されており、その切断箇所から同鉄塔方向へ約6mの所に青い塗料が付着していた。

② 外側の送電線は、内側の送電線が切断されていた付近からA鉄塔方向に約5mが心線のみ状態になっていた。

また、同鉄塔のジャンパー線部分に青い塗料が付着していた。

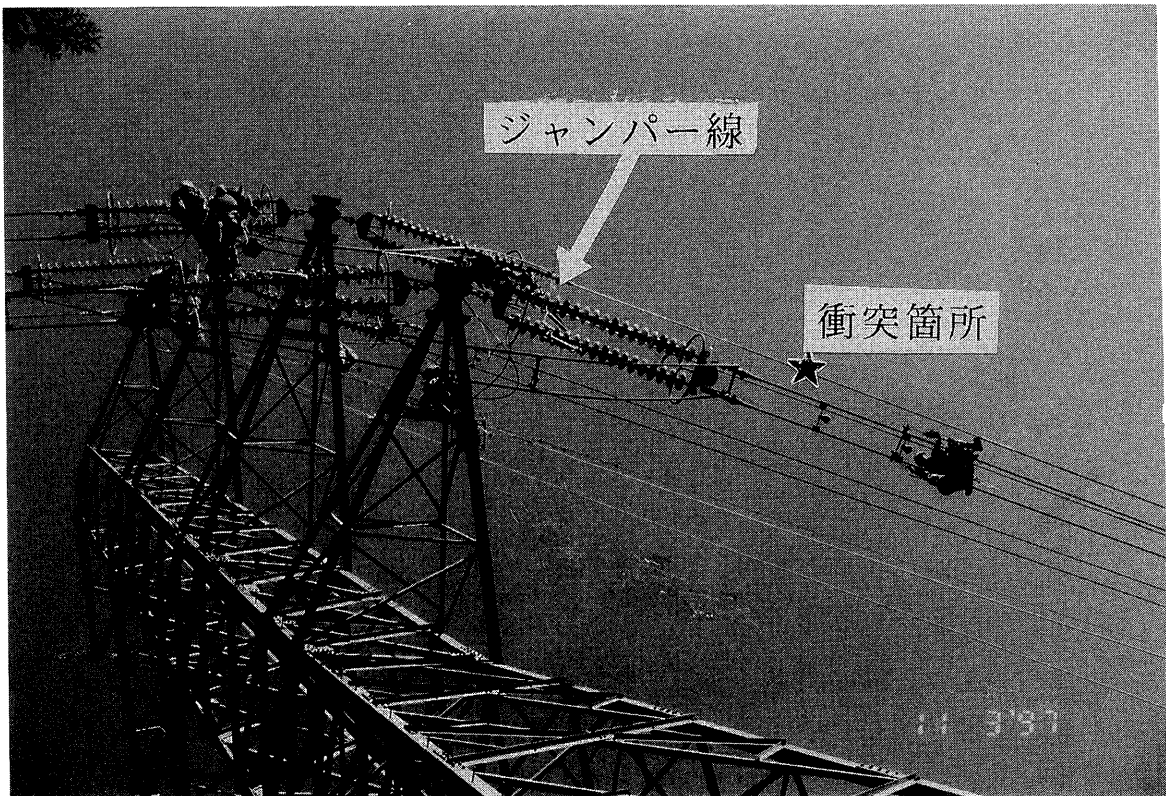
写真 2 送電線の衝突箇所

3.1.5 同機は、2.8.2(1)②に述べた右翼支柱の破損状況及び2.8.3(4)に述べた送電線の破断状況から、下から2段目の外側送電線に右翼の支柱及び右胴体側面を衝突させ、次に、プロペラの右回転により内側送電線を切断、更に、両方の送電線に右翼の付根付近が強く衝突したため、右翼が破断分離し、操縦不能となって墜落したものと推定される。

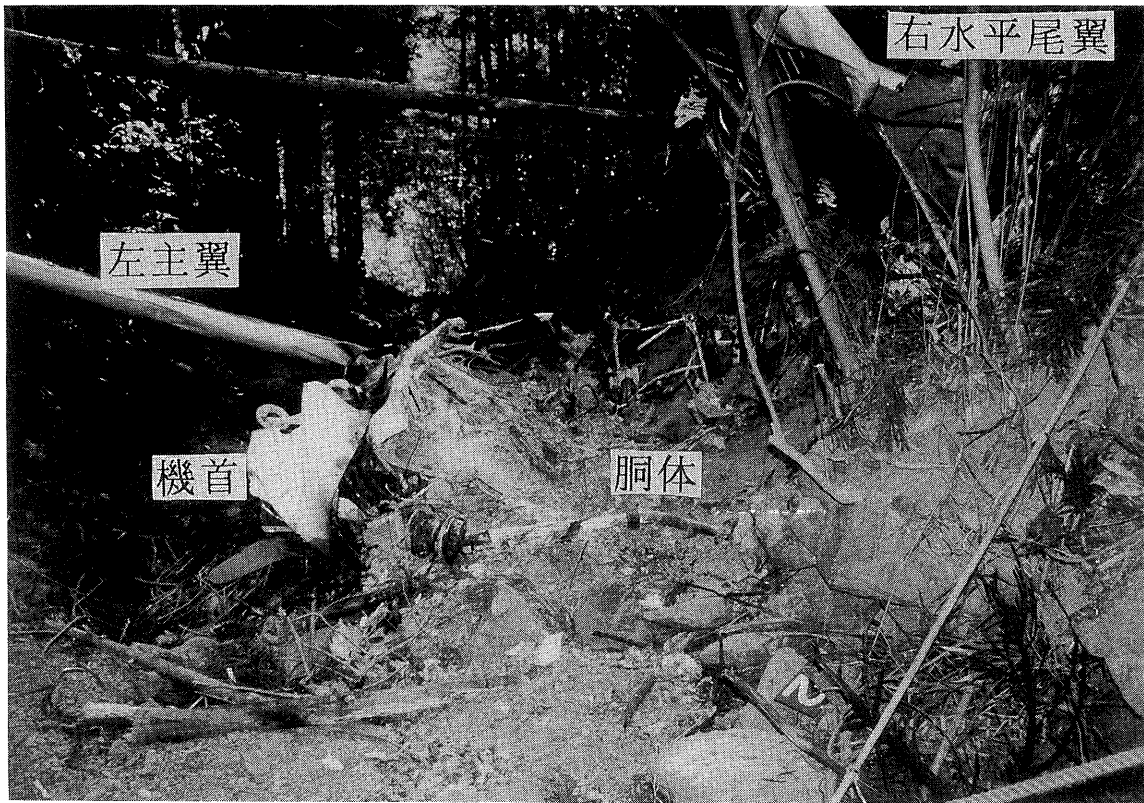
写真3 事故機

- ① 胴体は、焼損及び焼失等によりほとんど原形をとどめない状態であり、わずかに主脚付近の胴体の一部が確認できる程度であった。
  - ② 操縦室及び後部座席のほとんどが焼失していた。  
計器類は、焼損及び破損し、その指示を読みとることはできなかった。
- (3) 尾翼はほとんど焼損していた。
  - (4) 機首は、胴体から分離して、下面を上にし破損しており、一部焼損していた。
  - (5) エンジンのスパーク・プラグを点検したが、異常は認められなかった。

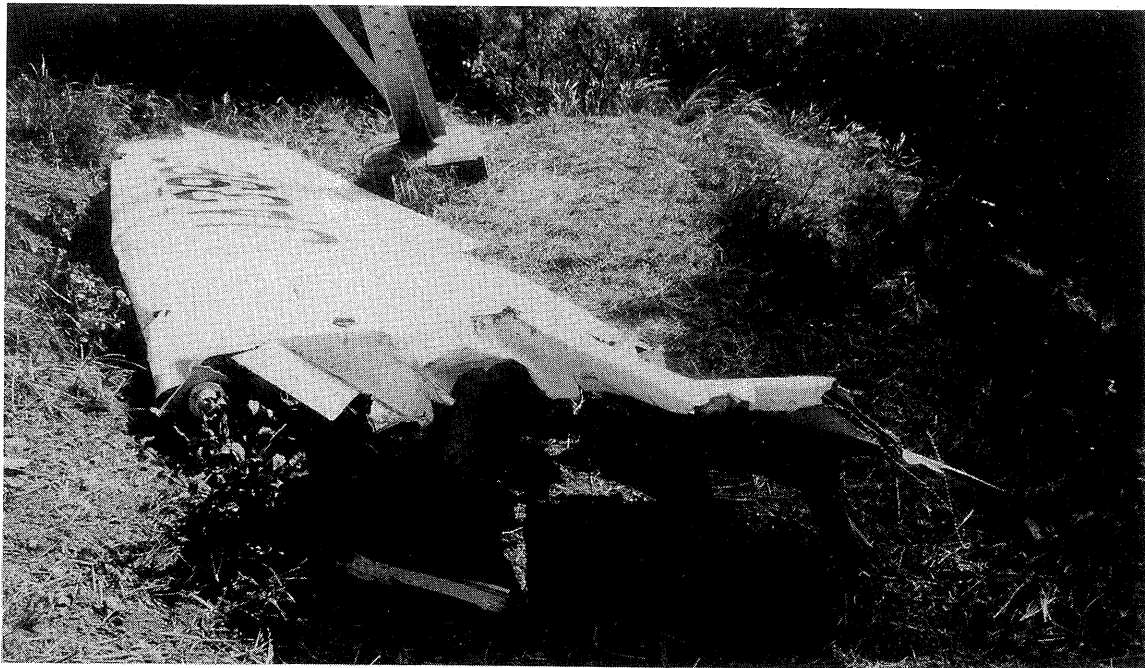
写真4 事故機の右主翼

- ① 右主翼は、胴体から破断分離し、操縦室と後部座席の天井の大部分及び後方窓の中心の窓枠が付いた状態で破損していた。  
同翼端部は、前方から後方に向かって裂け、その付近の翼前縁に幅約50cmの打痕があった。  
同翼上面の前縁付近に、翼端付近から機体側に向かって細長く約3mにわたり塗料の剥がれがあった。
- ② 右翼支柱の破損状況は、胴体側取付部から約70cmの箇所です破損が著しく、胴体側に曲がっていた。
- ③ 左主翼は、下面を上に向けて焼損し、特に燃料タンク付近は焼損が著しく、一部焼失していた。

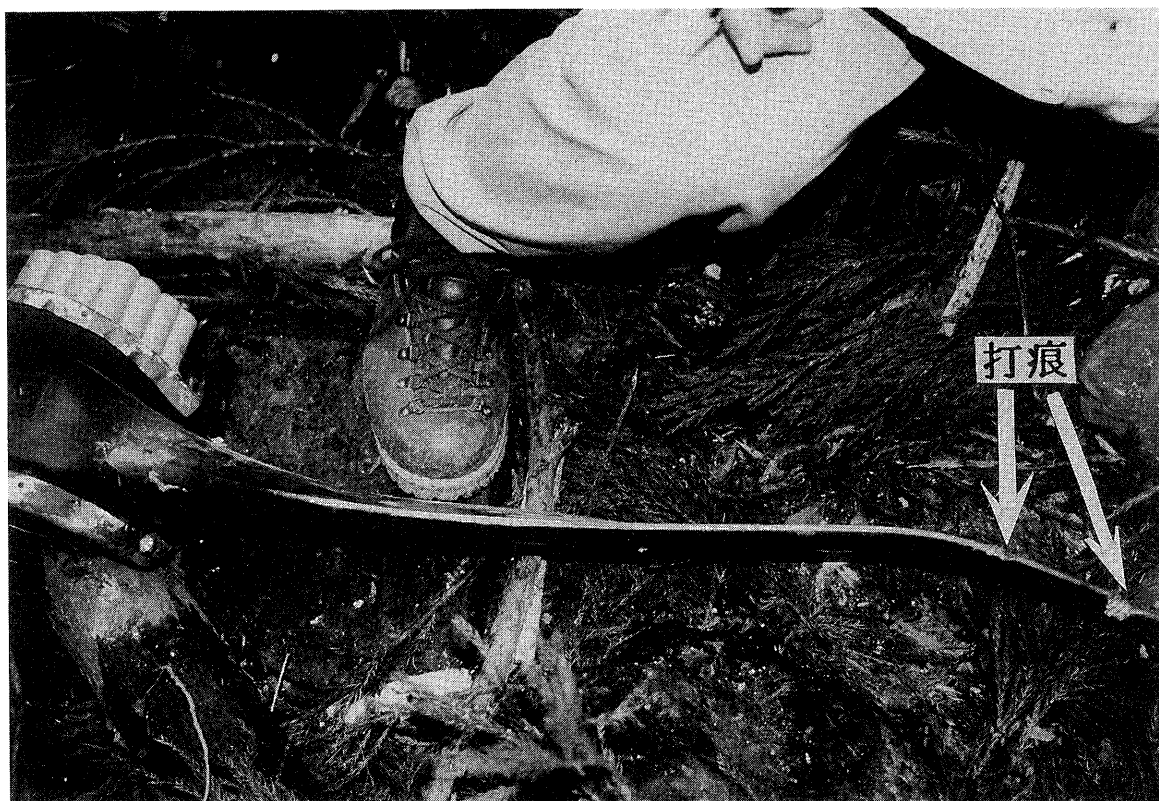
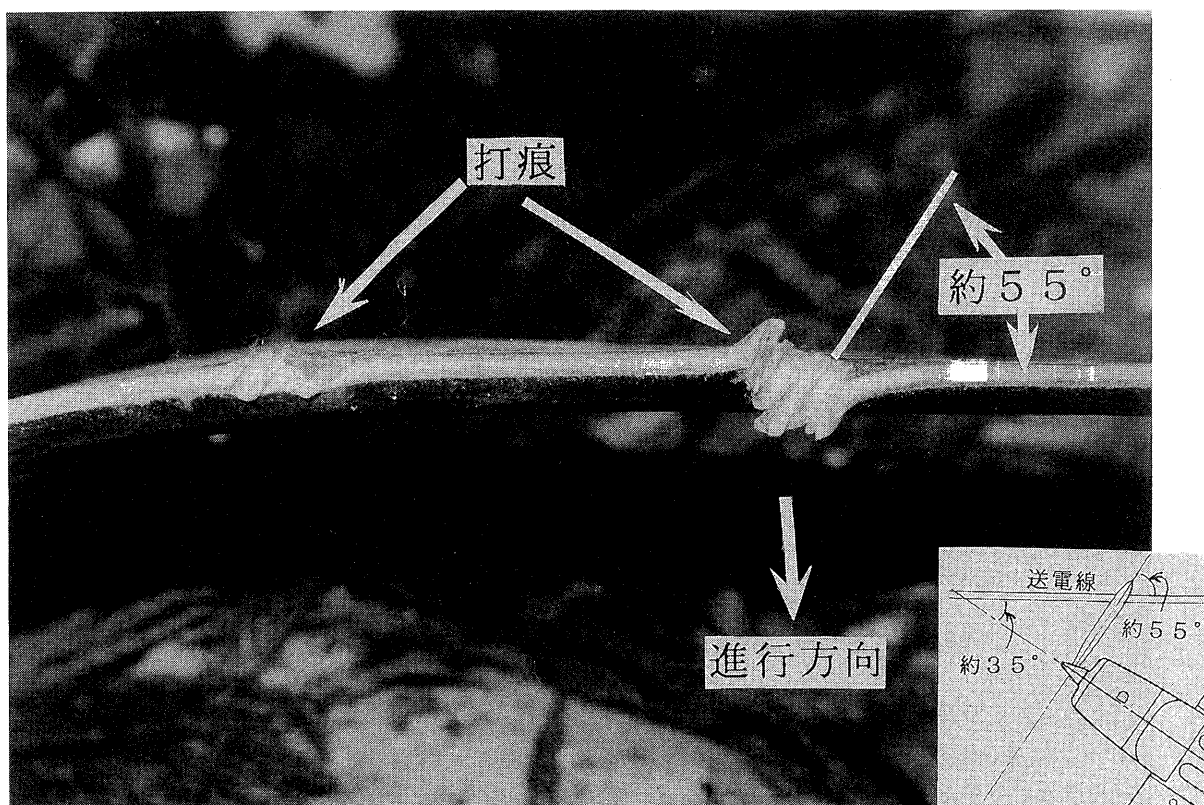
写真5 プロペラ・ブレード前縁の打痕

- ② 片方のブレード前縁には、先端から約40cmのところに打痕があり、先端が約1cm欠損していた。

他方のブレード前縁には、先端から約20cm及び約25cmのところに打痕があった。

- ③ ブレード前縁の打痕は、えぐれたところに数本の線状の痕跡があり、プロペラシャフトからブレード先端を結ぶ直線に対して約55°の角度になっていた。(写真5参照)

3.1.4 同機は、2.8.2に述べたプロペラ・ブレードの打痕から、送電線に対して約35°の角度で衝突したものと推定される。
