**航空事故調査報告書**  
**個人所属**  
**ソカタ式TB10型JA4051**  
**熊本空港**  
**平成10年5月31日**

平成10年8月27日

航空事故調査委員会議決

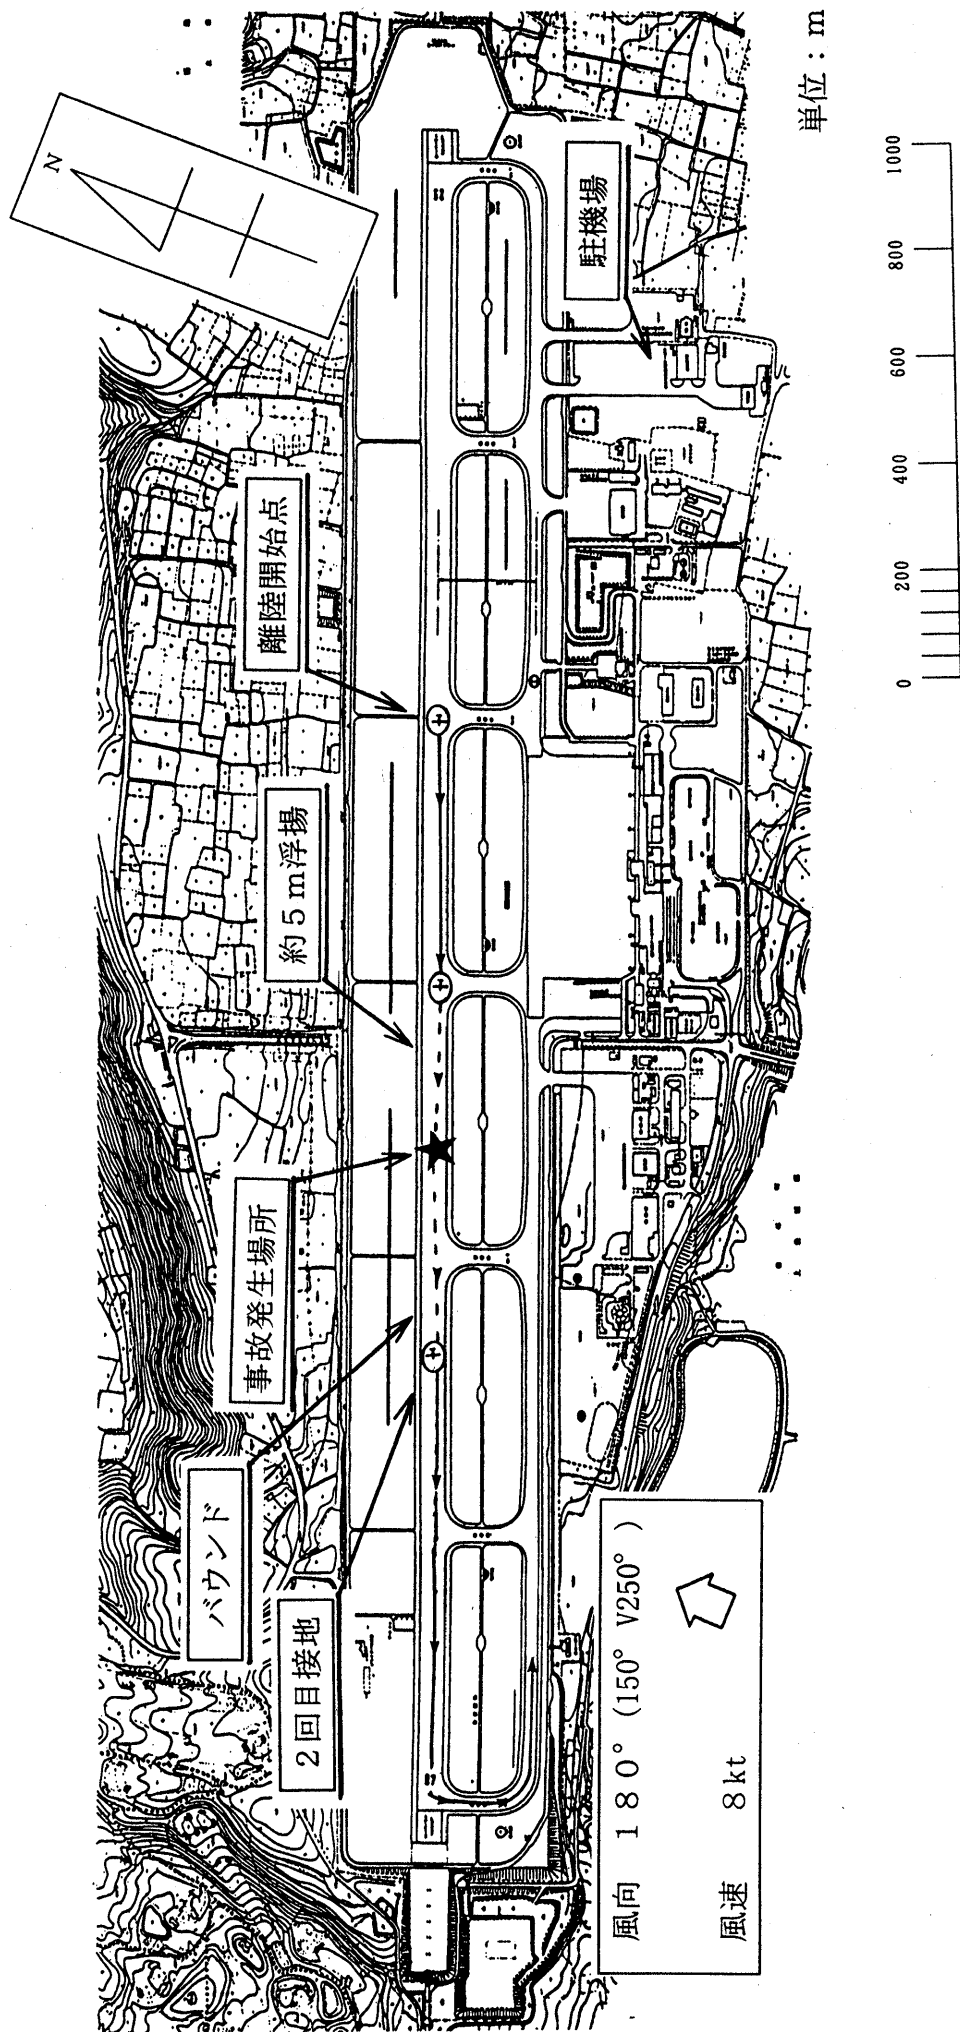
付図1 現場見取図

事故発生場所は、熊本空港の滑走路上で、事故発生時刻は、1 5 時 0 5 分ごろであった。（付図 1 及び写真 1 参照）

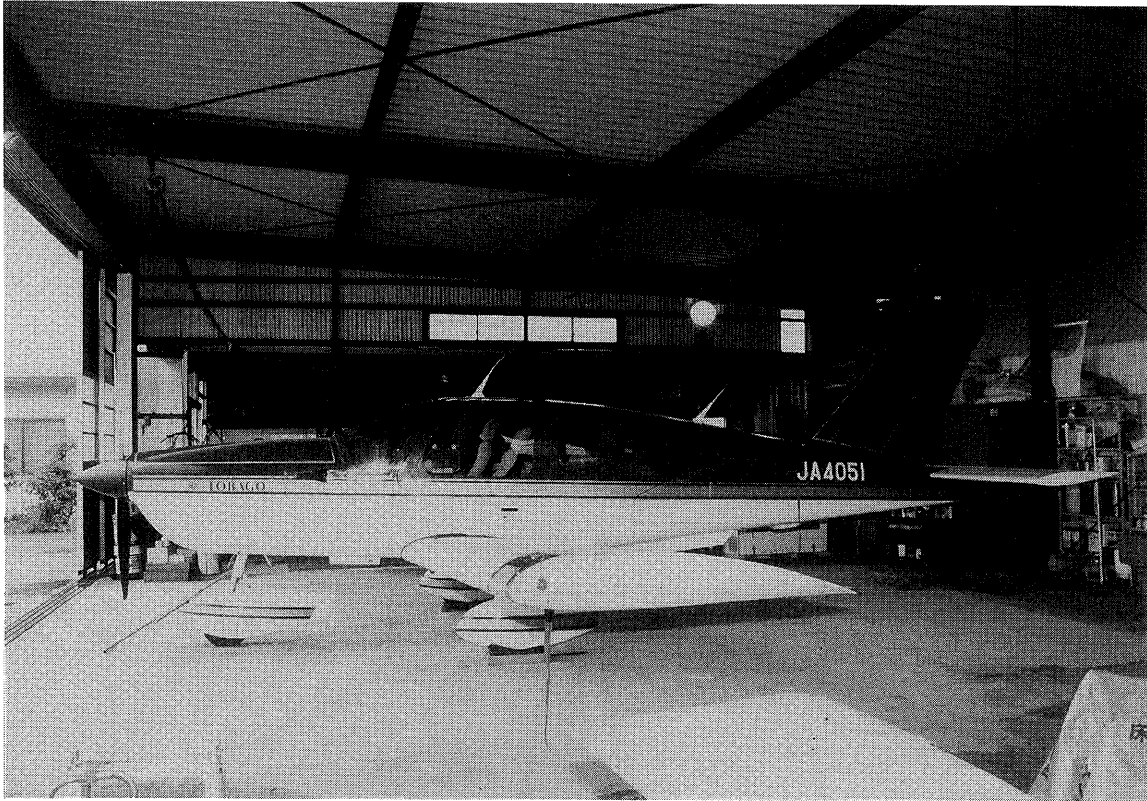
写真1 事故機

離陸滑走し、速度約 7 0 kt に達したので機首上げ操作をして約 5 m 浮揚した際、左席乗降ドアが突然全開したので離陸を中止し、全開した同ドアを締めようと試みながら、直ちに、スロットルを閉じ、フルフラップとして着陸したが、その際ハードランディングとなった。

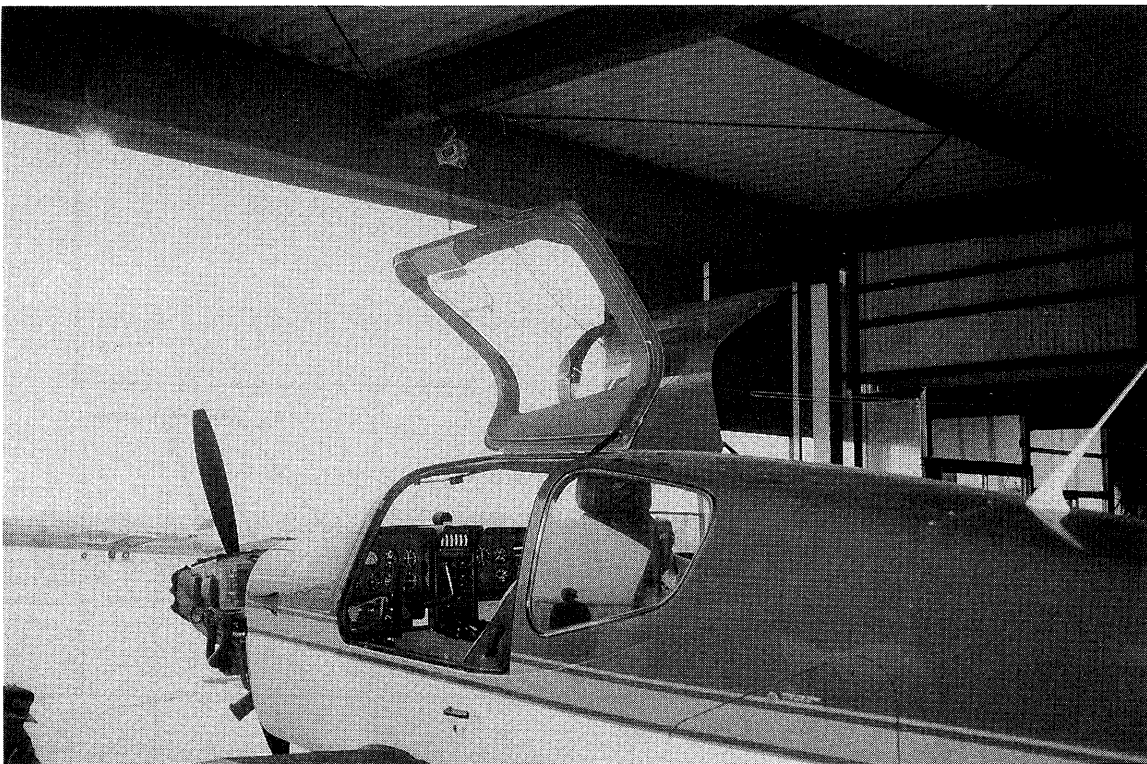
3.1.6 左側ドアのロックが確実にないまま離陸した同機は、浮揚した時点で、突然ドアが全開したため離陸を中止して着陸する際、ハードランディングとなり、主翼と胴体結合部付近の外板及び防火壁のエンジン・マウント取付部を損傷したものと推定される。

写真2 ドア・オープンの状態

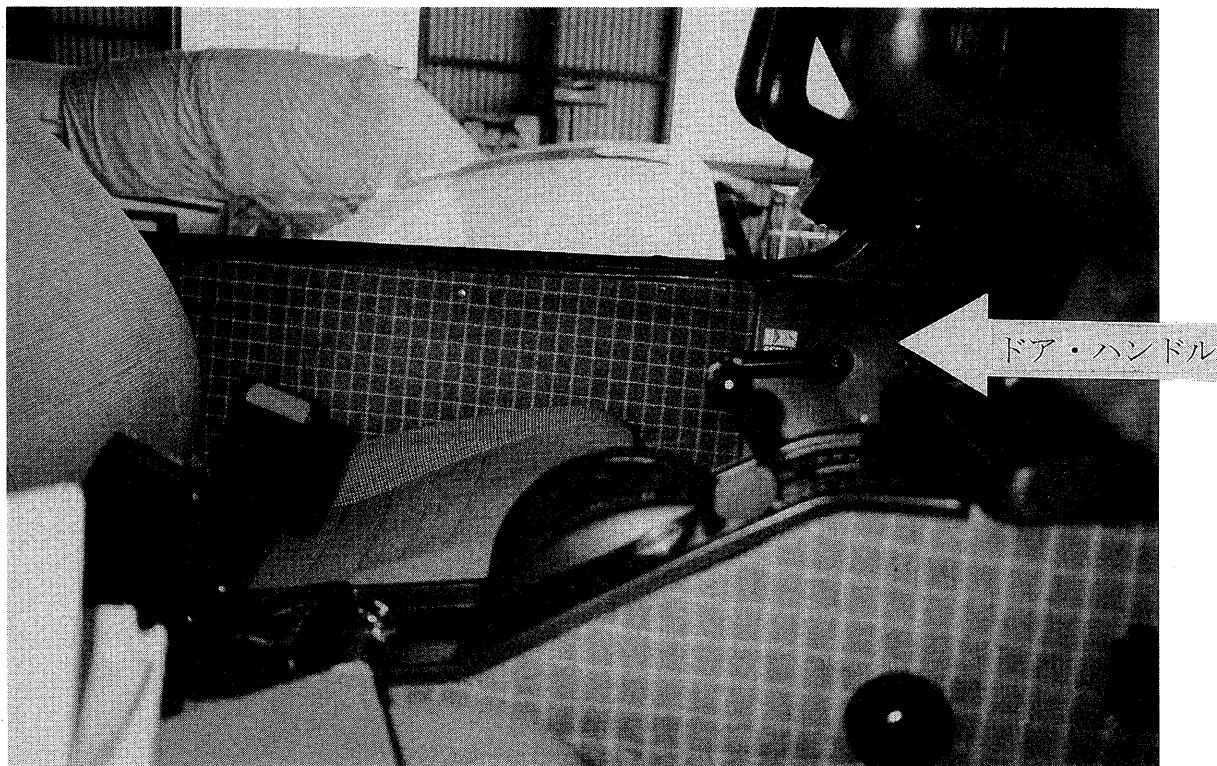
ドアは、ドア・ハンドルの操作によりフック機構を作動させ、ドアの開閉及びロックを行う仕組みになっていた。事故後、ドア・ハンドルを操作し、作動確認の結果、異常は認められなかった。

3.1.5 機長は、離陸前点検において、左側ドアが確実にロックされていることを確認しなかったものと推定される。

写真3 ドア・ハンドル・ロック位置

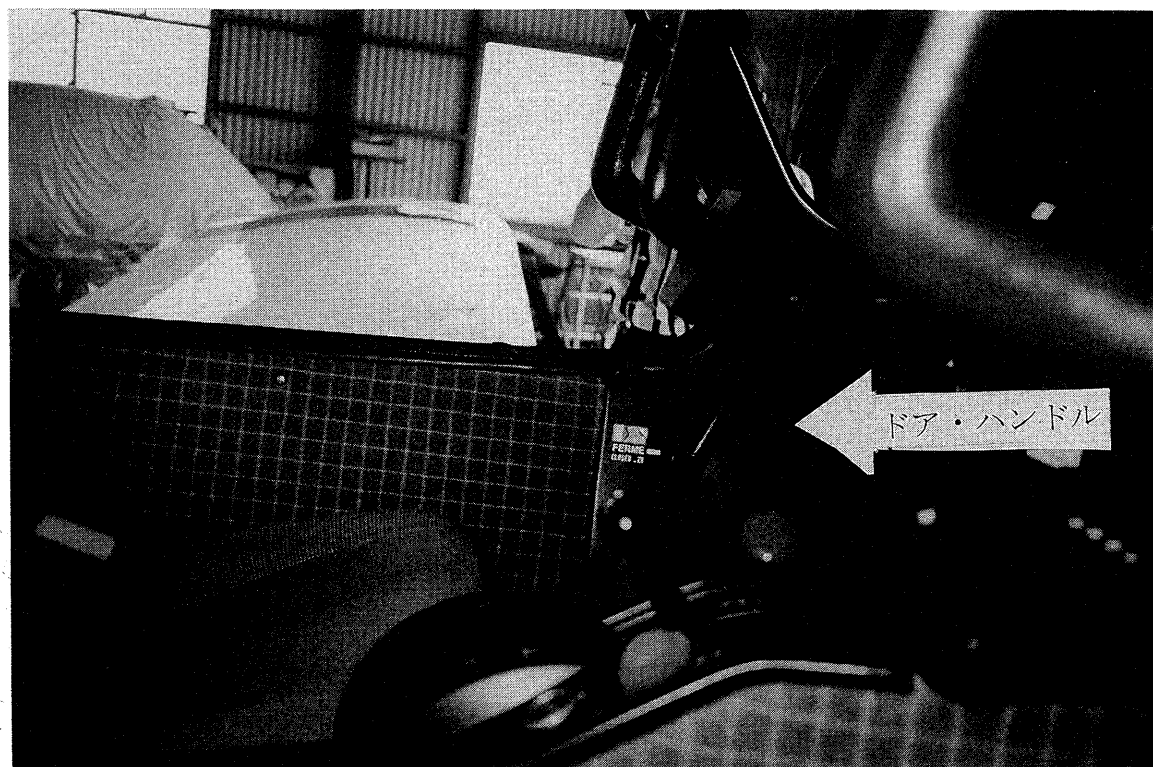
写真4 ドア・ハンドル・開位置

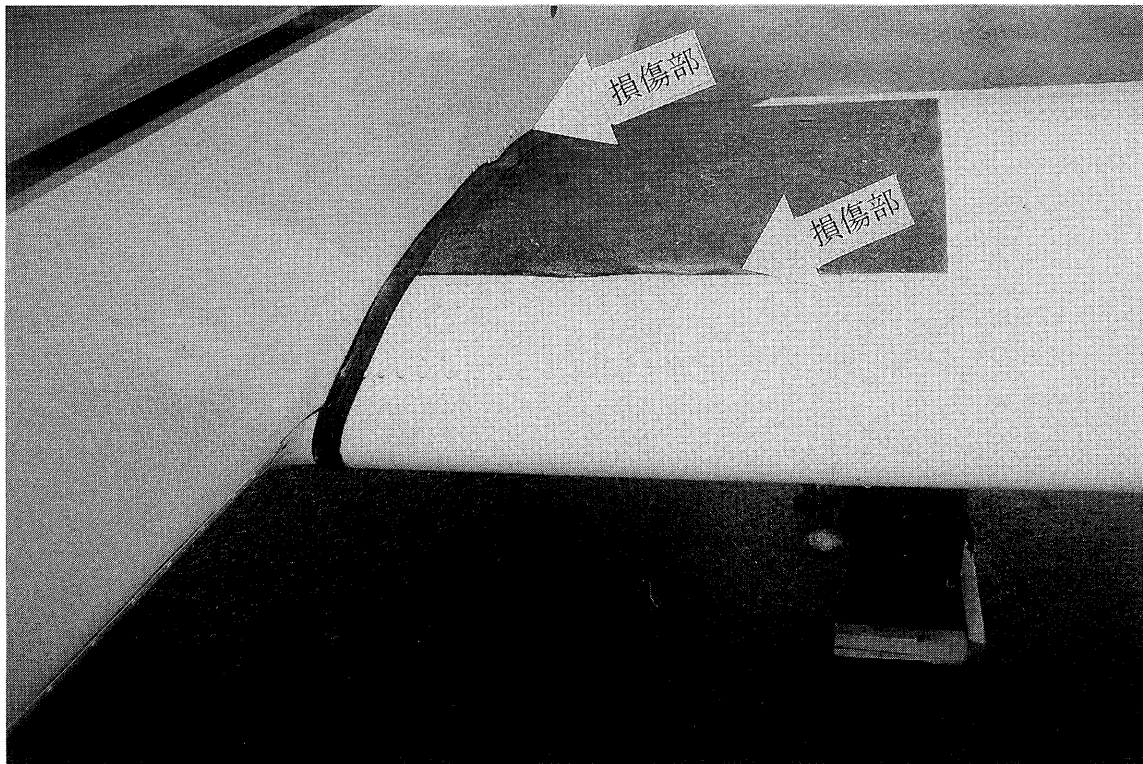
- (1) 防火壁のエンジンマウント取付部が変形していた。
- (2) 両主翼の付け根付近の外板が変形していた。(写真2参照)
- (3) 胴体部(両主翼付近)外板が変形していた。(写真2参照)
- (4) 左ドアの展開時にドアとVHFアンテナが激しく当たり、ドアが破損し、アンテナが湾曲した。(写真6参照)

写真5 左主翼及び胴体の外板の損傷

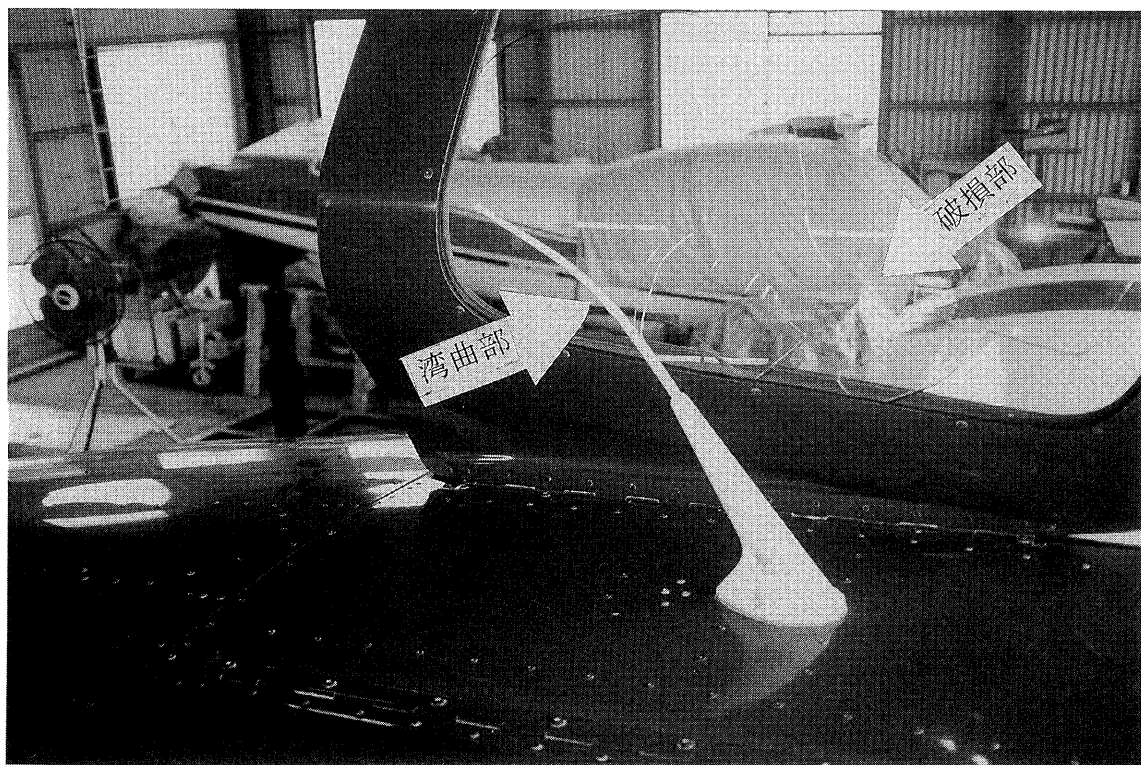
写真6 破損した左ドア窓アクリル板及び湾曲したVHFアンテナ
