航空事故調査報告書

ビーチクラフト式A36TC型JA3877

高知県室戸市

平成10年3月21日

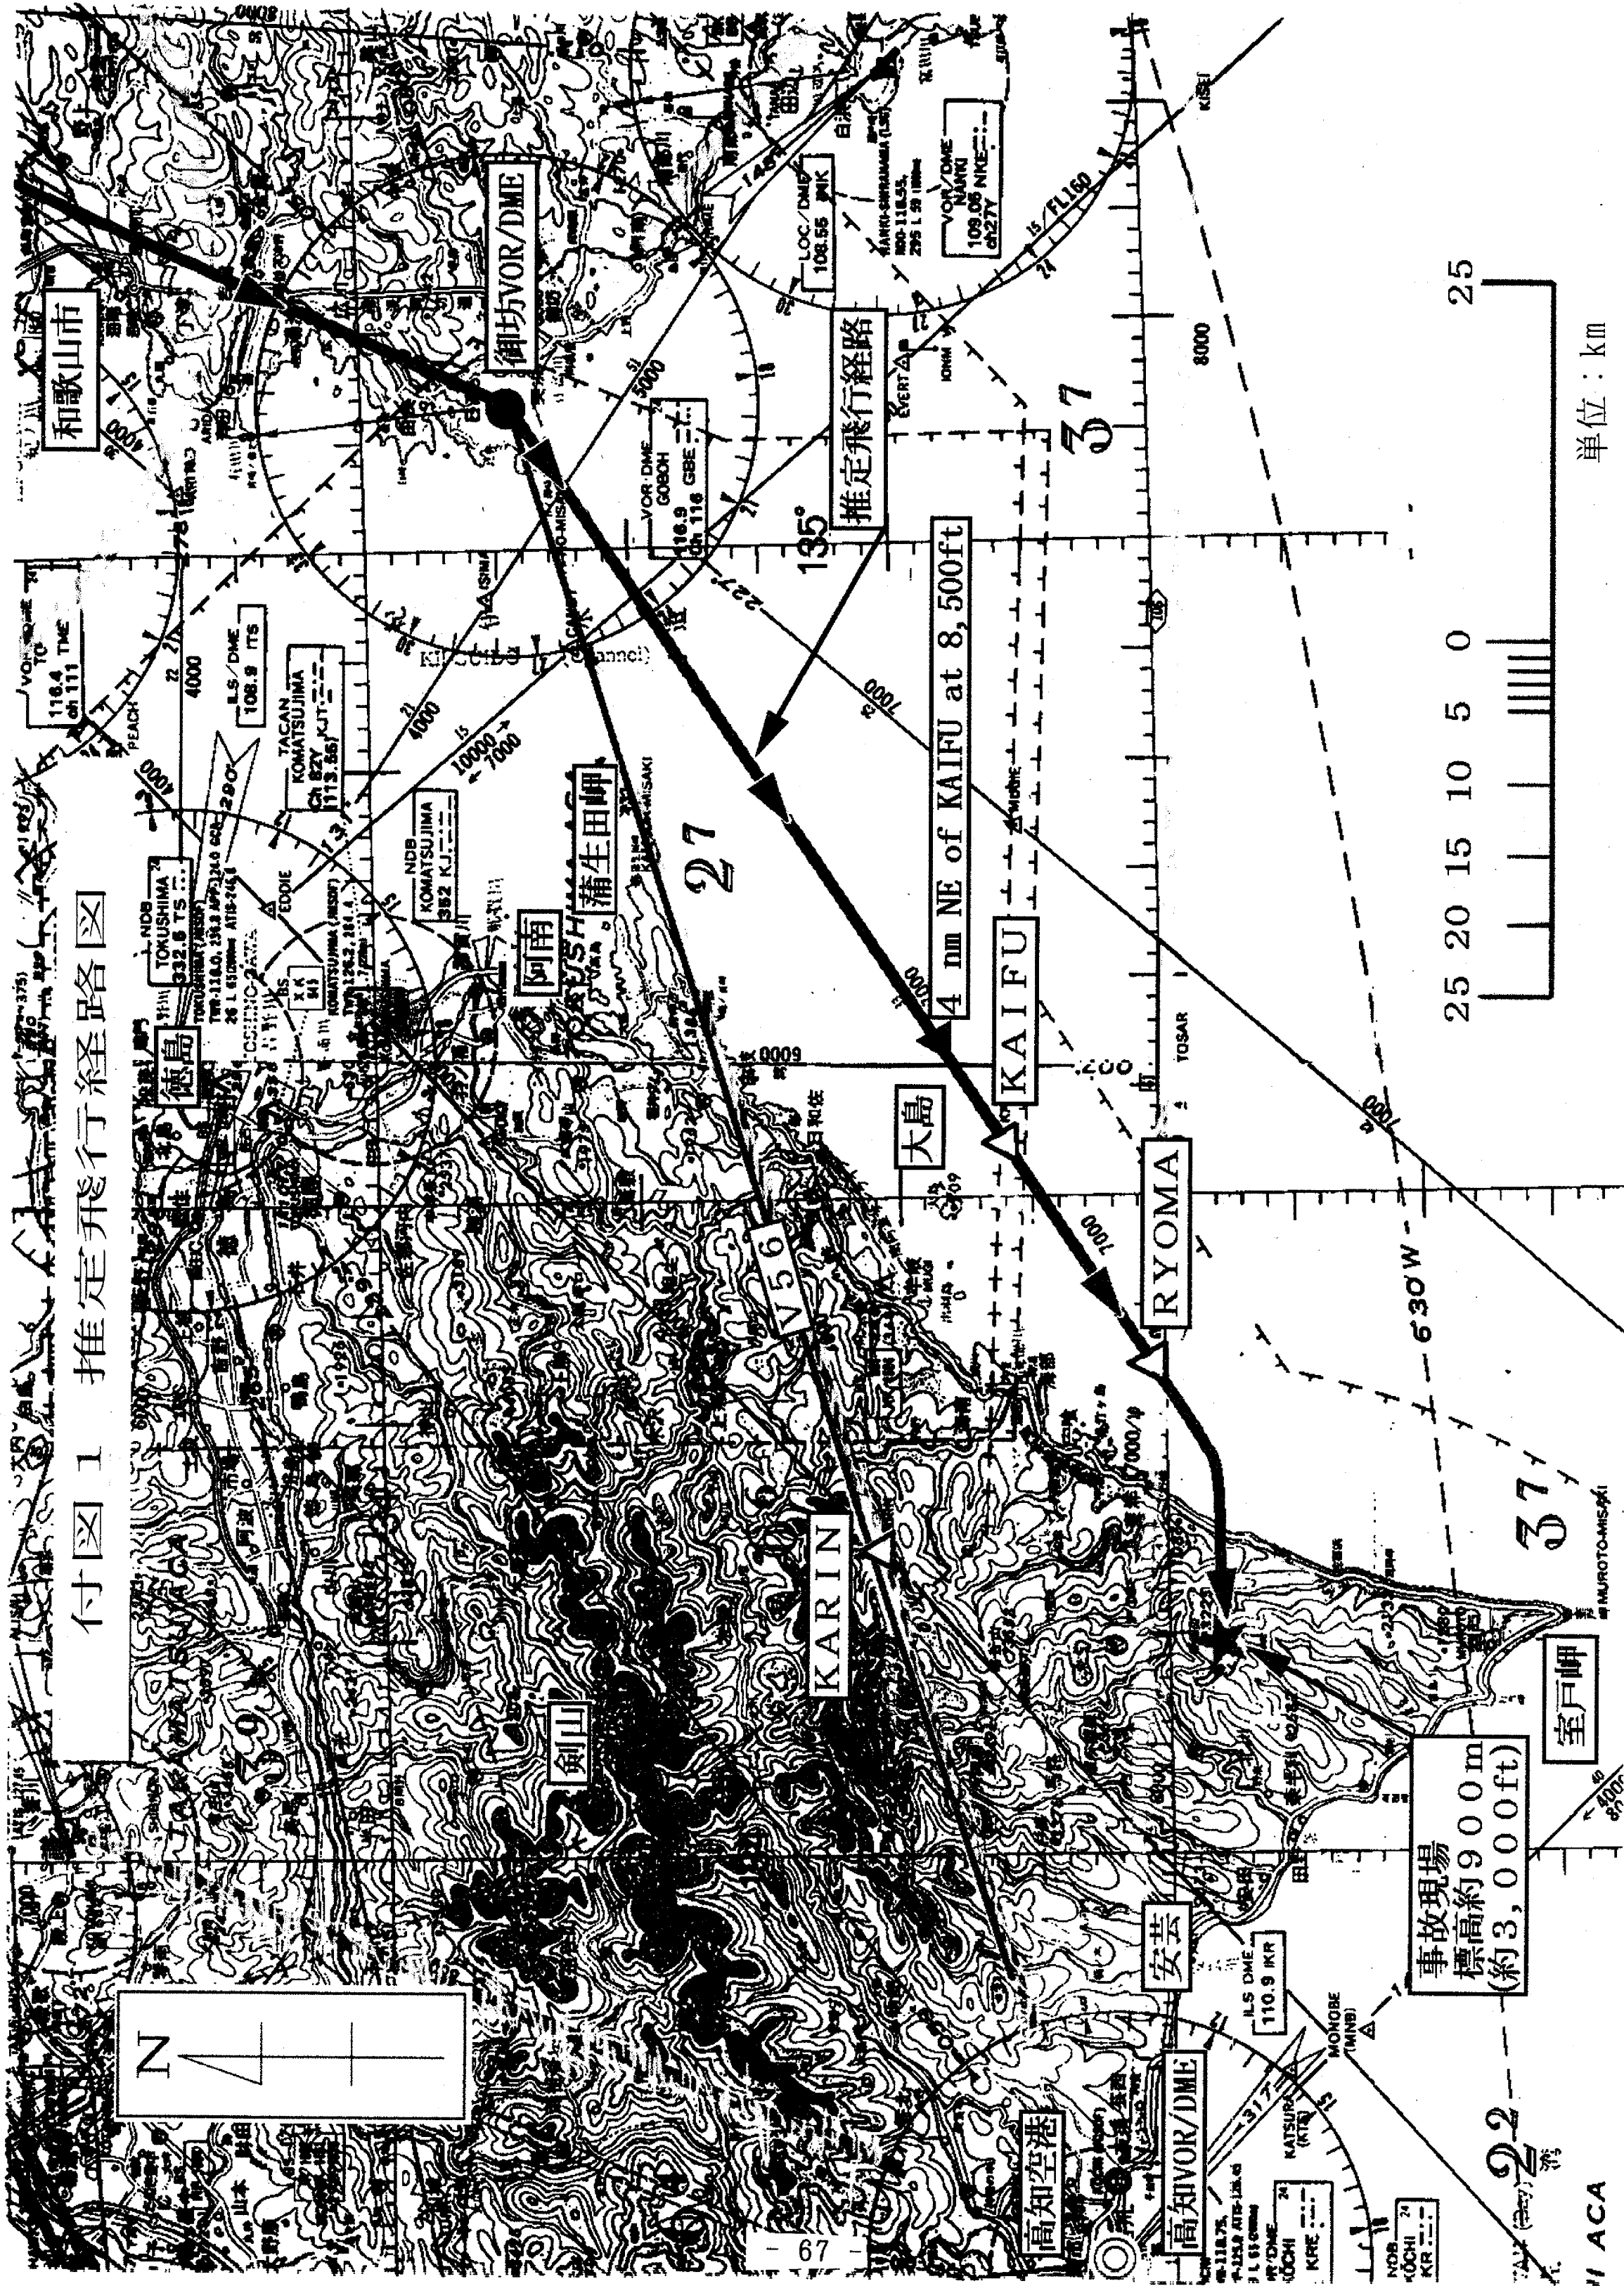
付図1 推定飛行経路図

事故発生地点は、高知県室戸市佐喜浜町字大道南山5431番イ（国有林165林班）の山の東斜面（標高約900m）で、事故発生時刻は、11時55分ごろであった。（付図1参照）

3.1.8 同機は、雲中飛行を継続し、高度約3,000ft、磁方位約260°で、ほぼ水平飛行の状態で山の斜面に衝突したものと推定される。

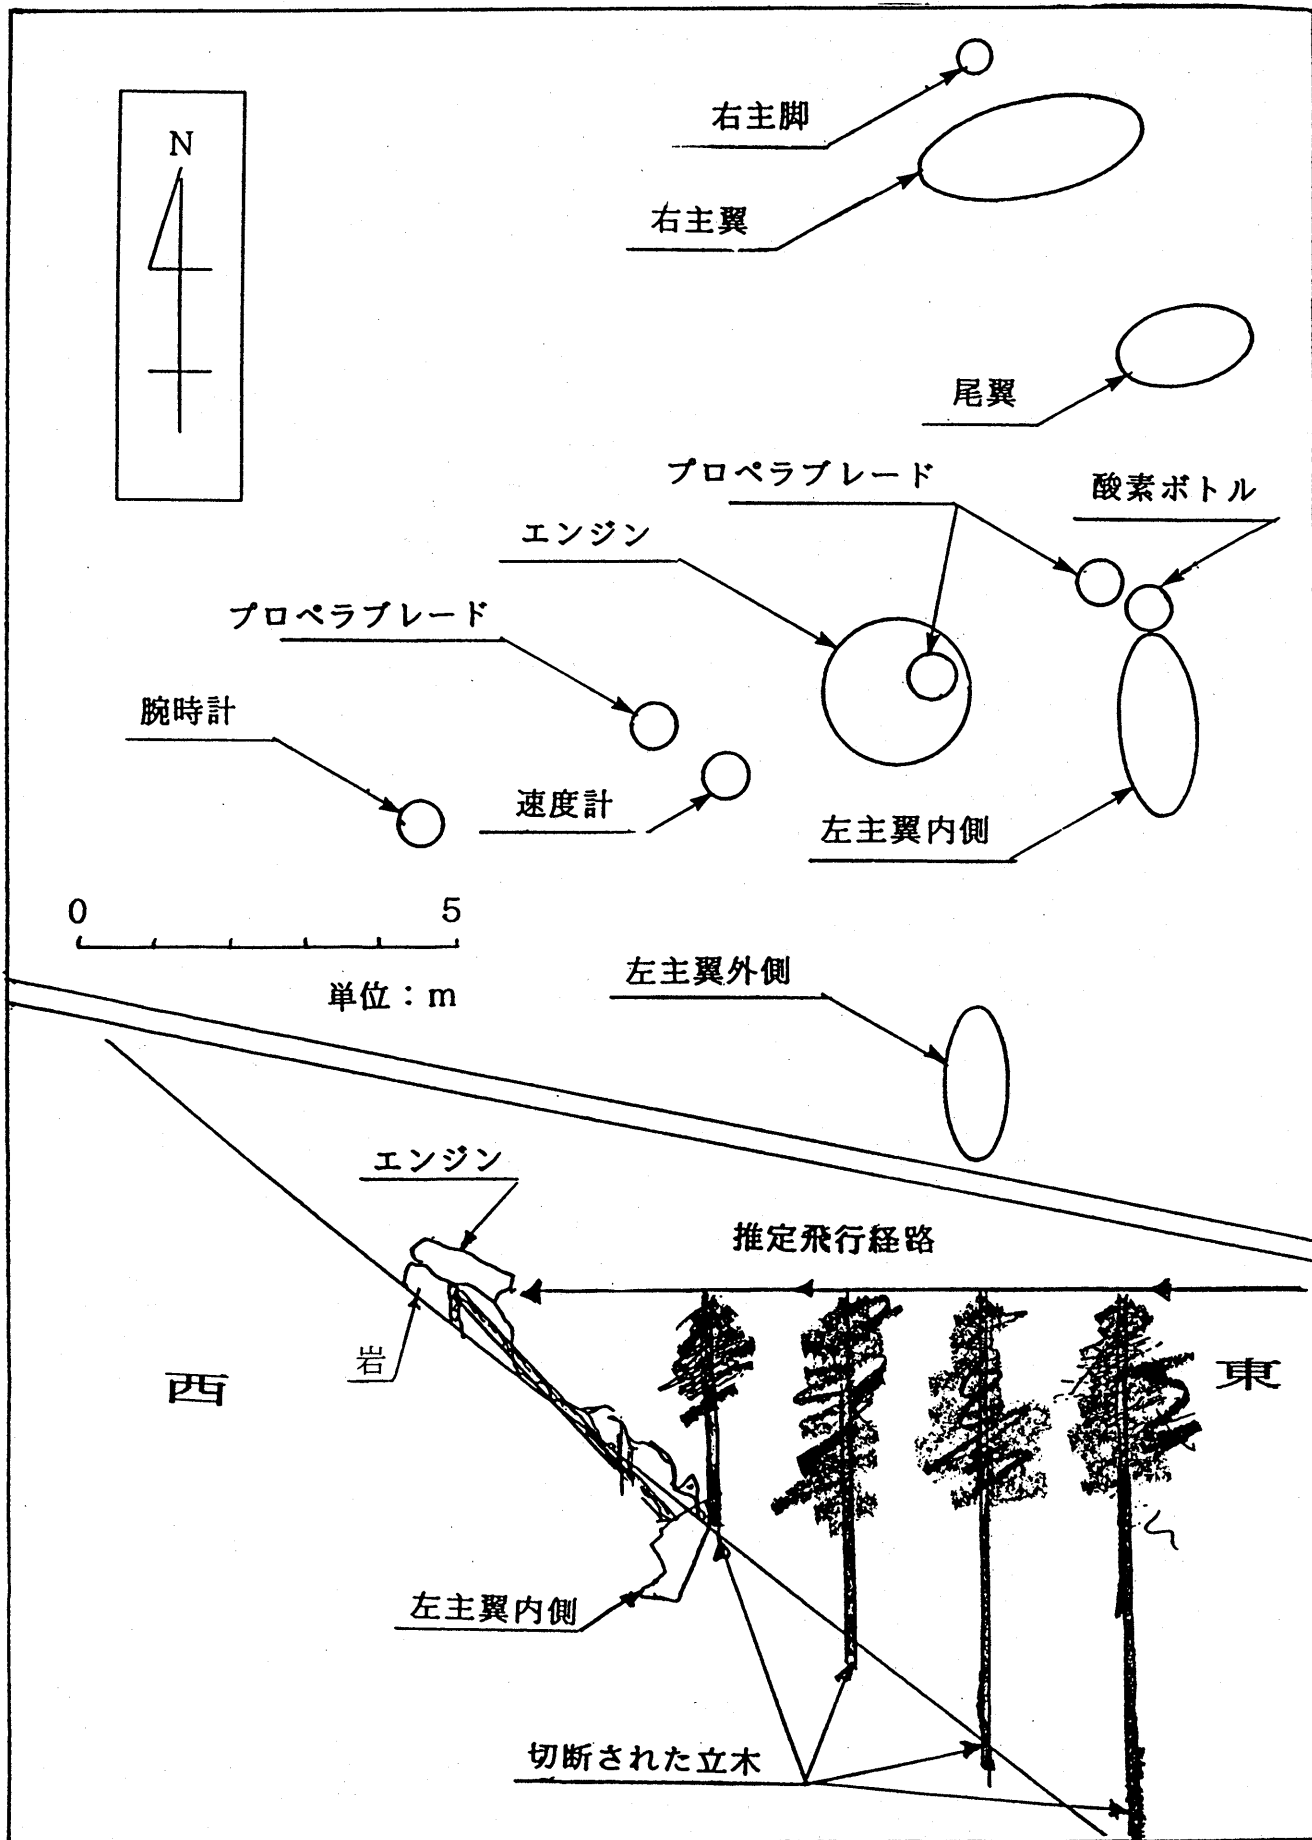
付図 2 事故現場概略図

事故現場は、標高約1,000mの山岳地帯の稜線から約100m下がった、傾斜が40°～60°の東側斜面で、所々岩が露出し、高さ15m程度の杉、松等の樹木が自生しており、残骸は約150㎡にわたって斜面に散乱していた。

機体が衝突したと認められる岩付近にはエンジンがあり、一部崩れ落ちた岩及び焼失した機体の中にプロペラ等が埋もれていた。

右主翼及び尾翼は衝突地点の右側、左主翼は左側にそれぞれ分離していた。また後部座席、航空日誌等は斜面の下側に散乱していた。

衝突地点の樹木は、地上高1～10mのところ、幅約15m、長さ約15m、磁方位約260°方向にほぼ水平方向に切断され、あるいは衝突した痕跡が残されていた。

計器板は、損傷が激しく、一部の計器は機体から分離して衝突地点周辺に散乱していた。（付図2、写真1及び写真2参照）

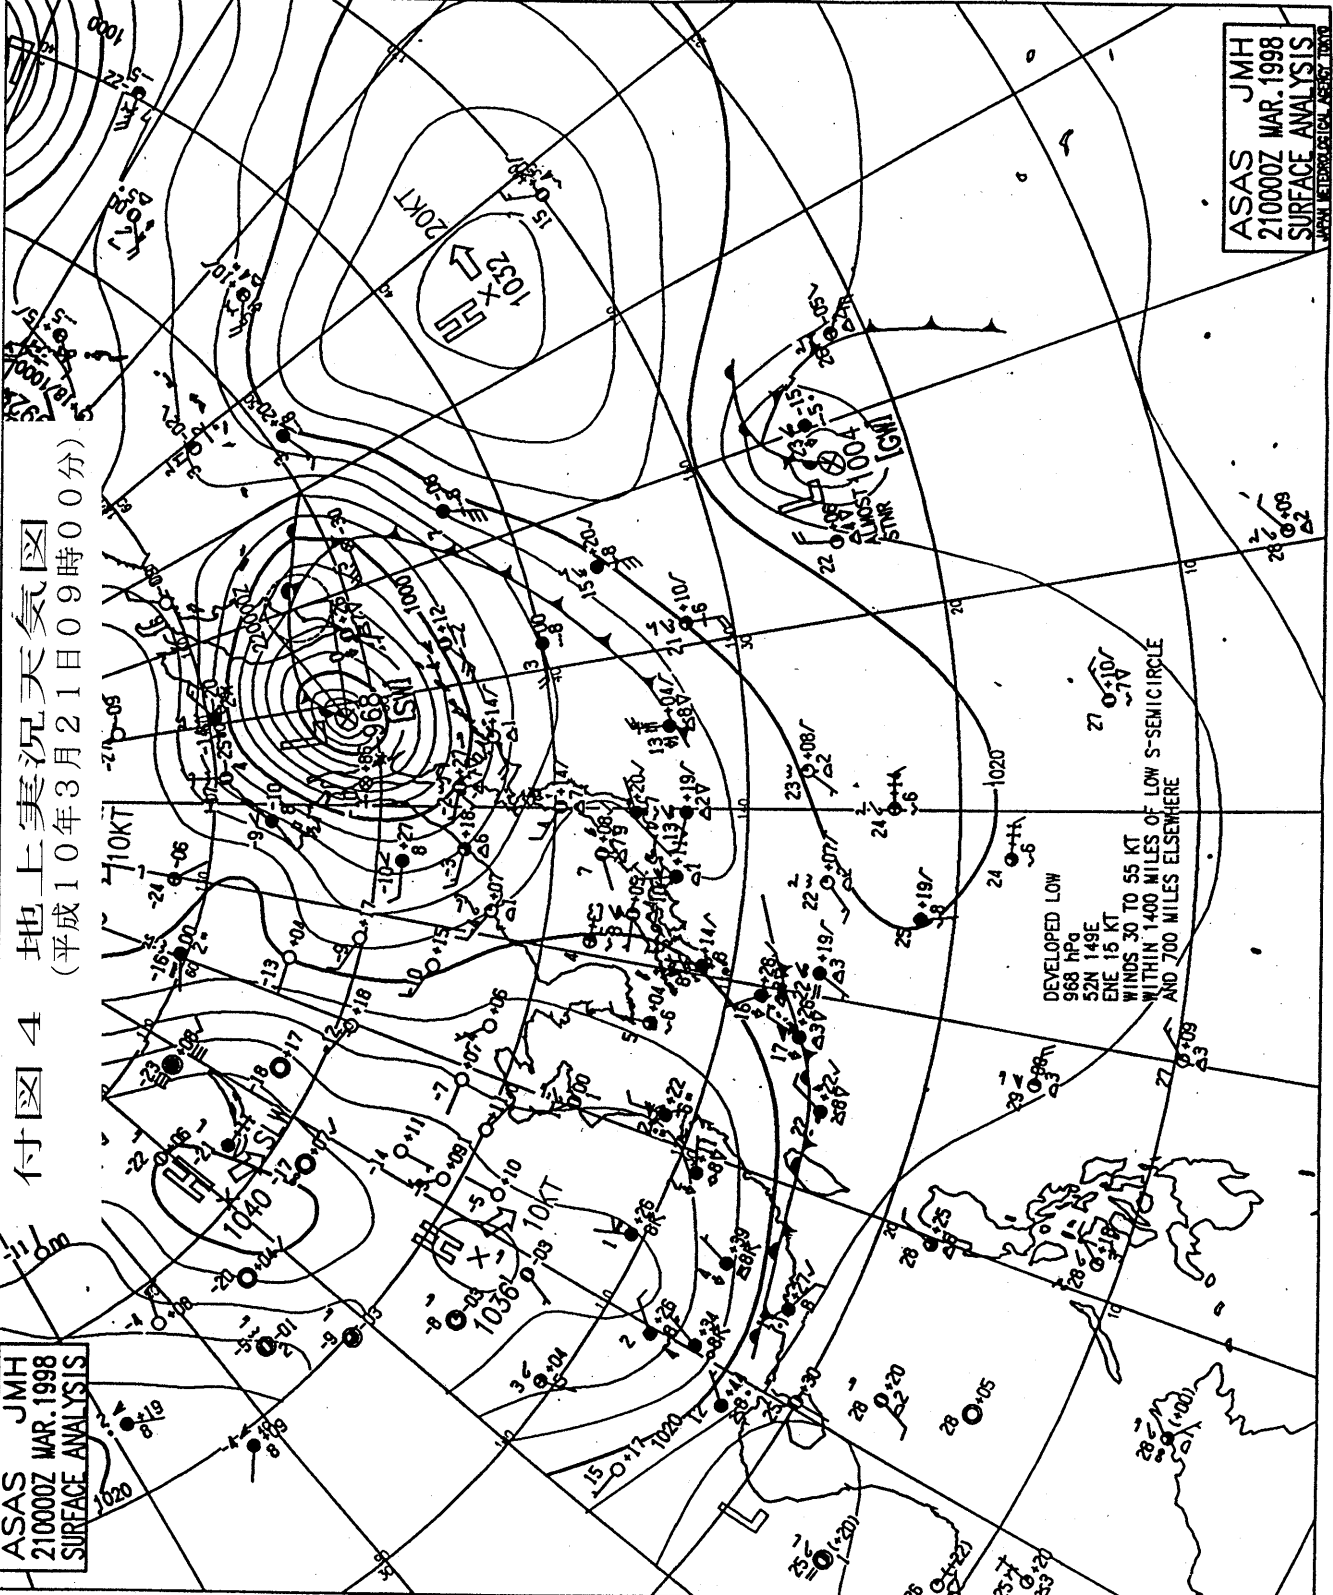
付图 4 地上実況天気図
 (平成10年3月21日09時00分)

2.7.1 事故当日11時00分に高知地方気象台が発表した高知県地方の天気概況は、次のとおりであった。

大陸の高気圧が西日本を覆ってきました。一方、南海上には前線が停滞しています。

今日は、南海上の前線の影響で雲が広がりやすく雨の降る所があるでしょう。

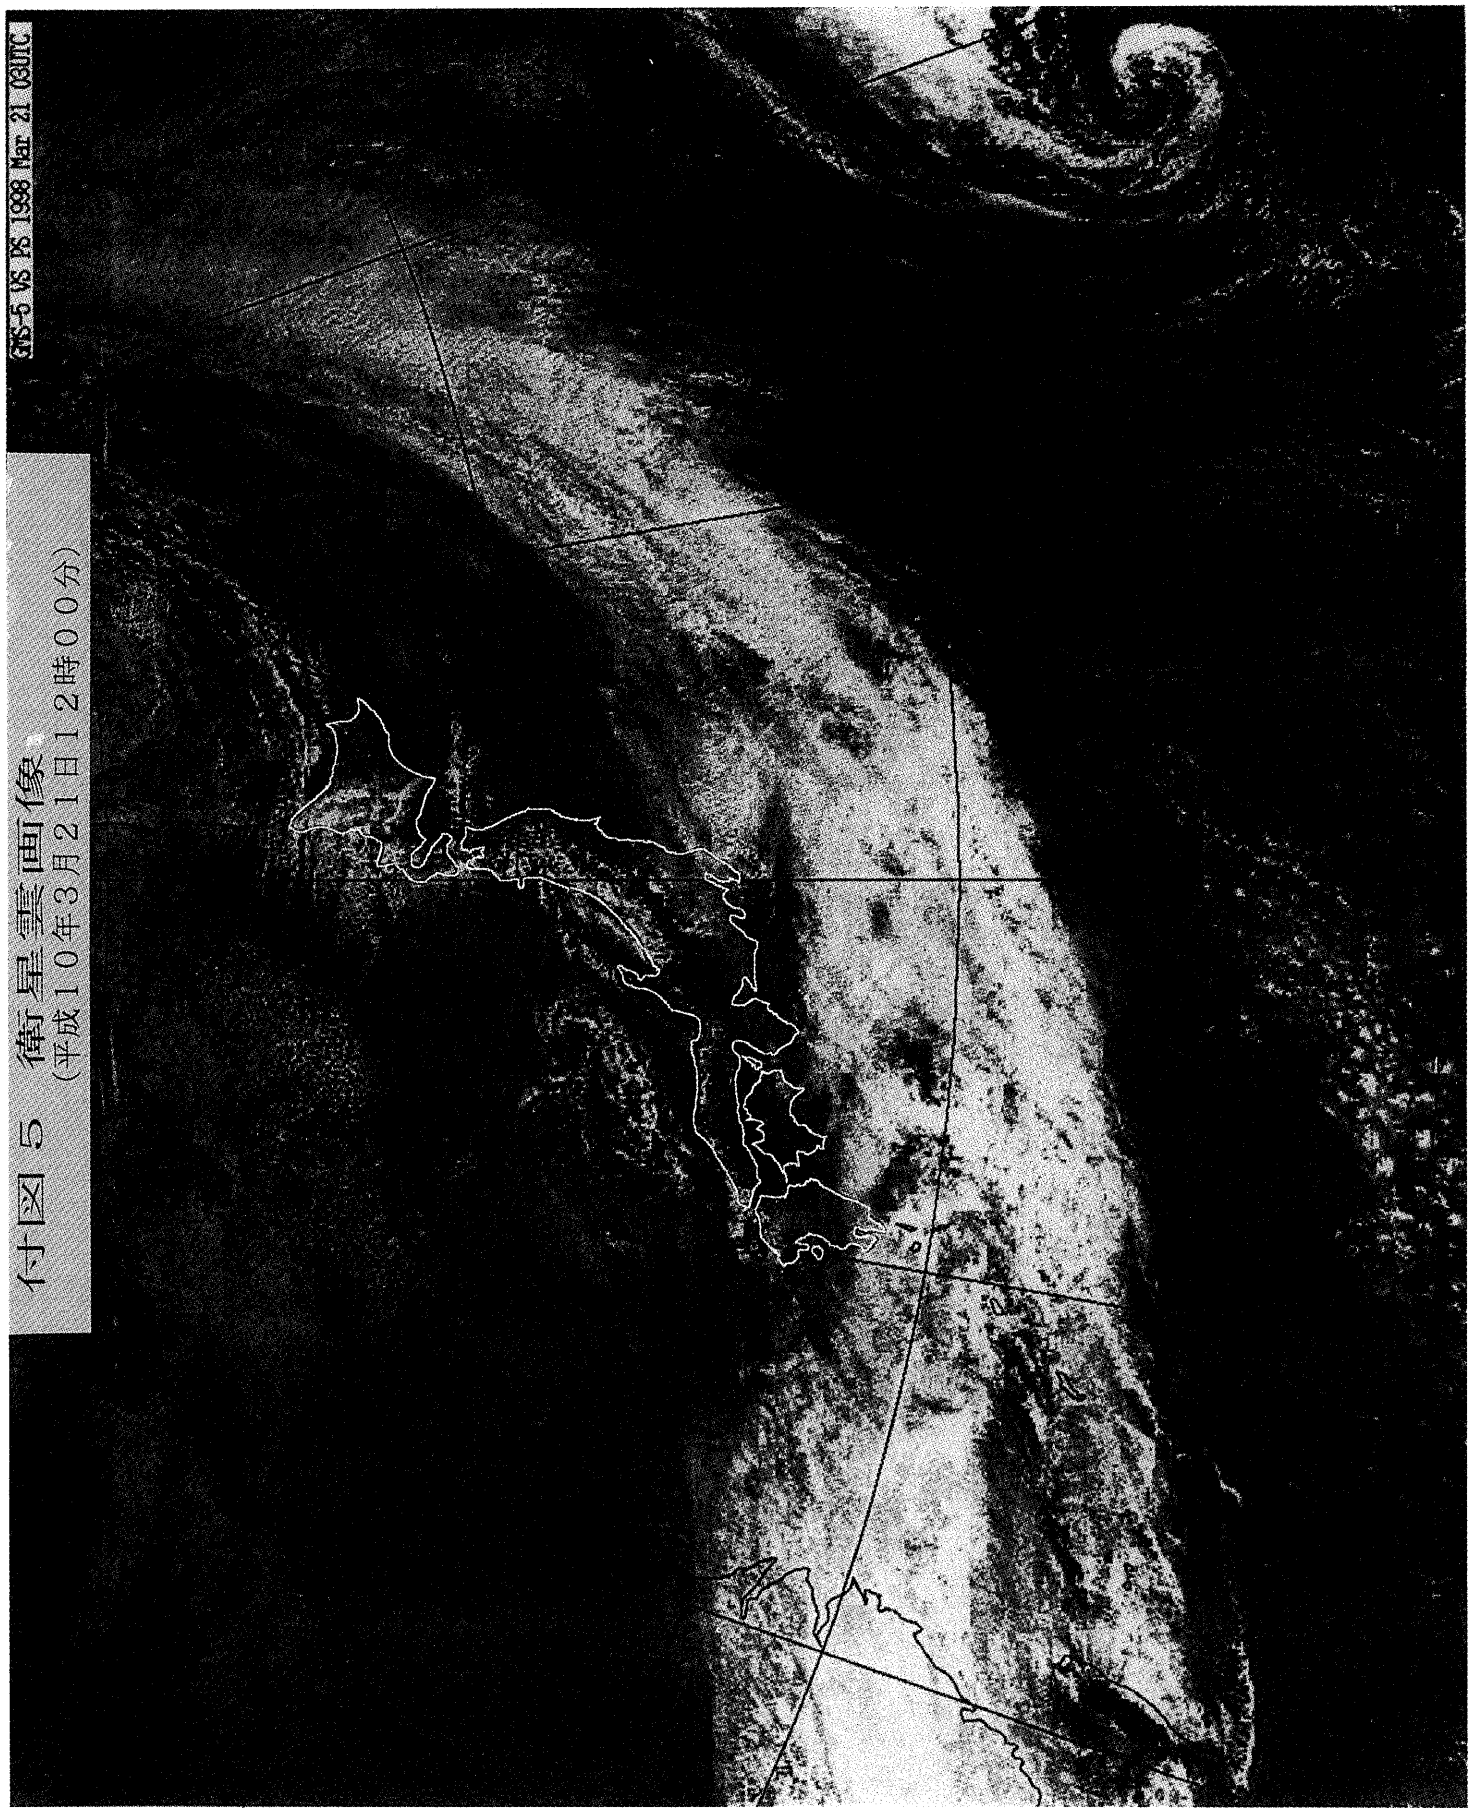
付図5 衛星雲画像
(平成10年3月21日12時00分)

12時00分 天気 曇り、風向 東、風速 6m/s、視程(水平)15km、
雲 4/10積雲(低層雲) 10/10層雲(中層雲)

3.1.5 事故発生時刻前後に事故現場付近を飛行した仲間の操縦士の口述及び室戸岬測候所の地上観測値から、室戸上空は積雲系の雲に覆われ、部分的には3,000ft以下の雲があったものと推定される。

00分10/10積雲、12時00分4/10積雲であり、事故現場の南に位置する室戸岬上空の低層雲は、消散傾向にあったものと推定される。

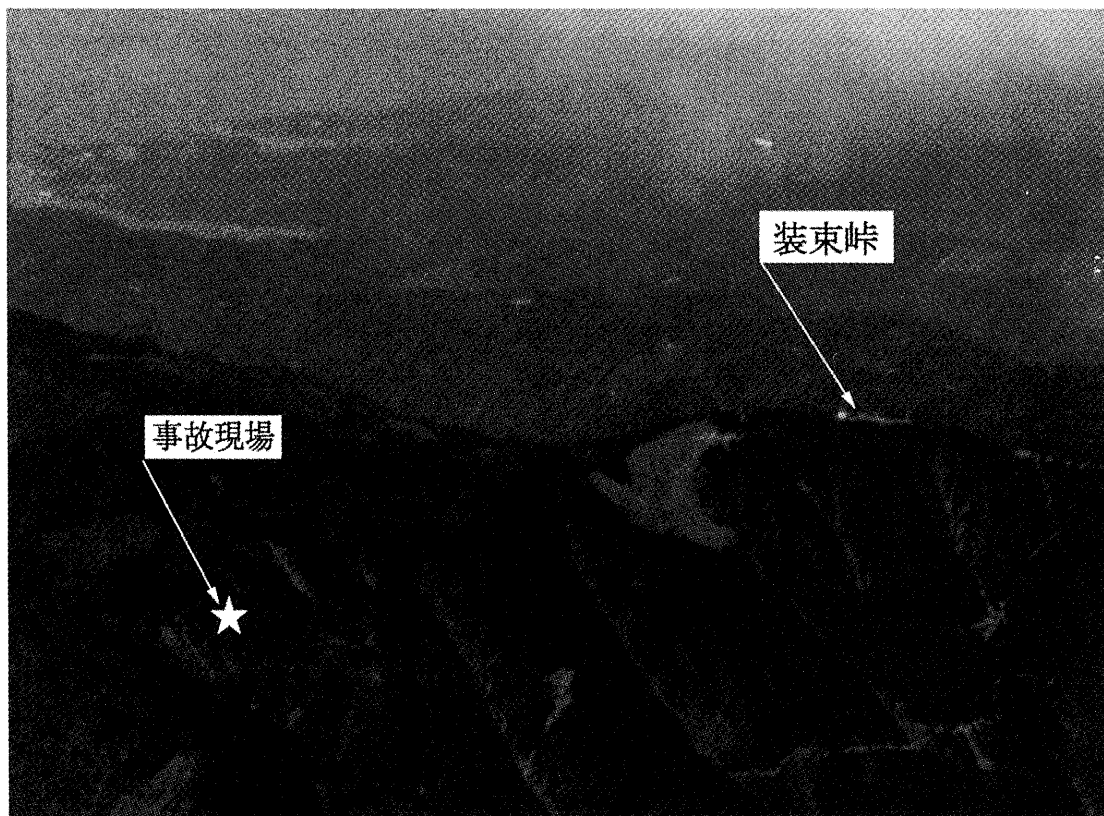
写真 1 事故現場 (空撮)

衝突地点から斜面の上側約300㎡の範囲の樹木が一部焼損していた。

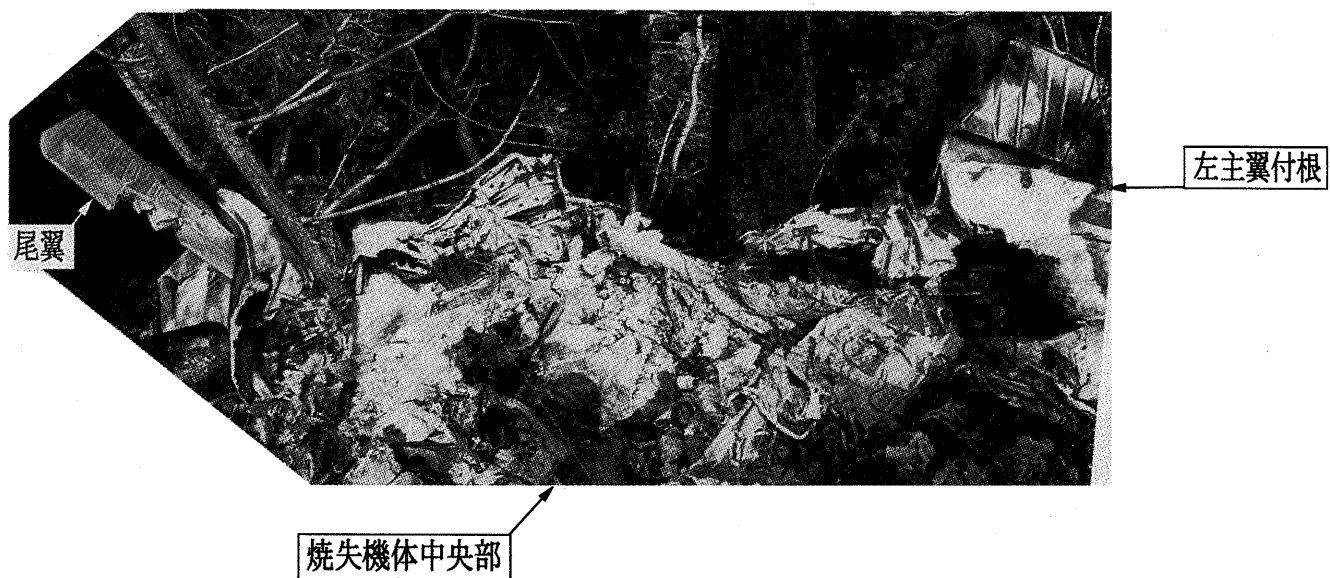
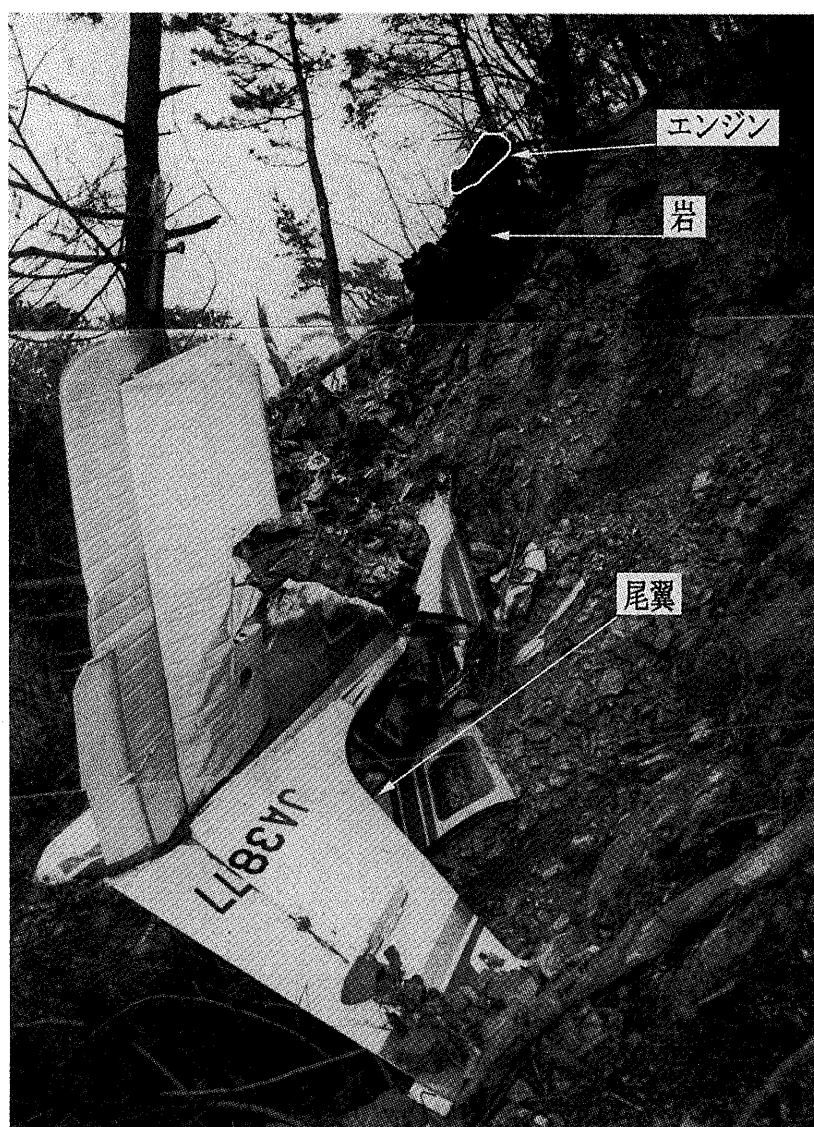
写真3 事故機

- ① 機首部は、下部外板の一部を残し、焼失していた。
- ② 中央部は、下面部分の一部を残し、大部分は焼失していた。
- ③ 尾部は、水平尾翼、垂直尾翼が取り付けいた状態で焼け残っていた。

ハブは、クランクシャフト取付部から分離し、破断していた。ブレード3枚の内、1枚は前方に大きく湾曲し、別の1枚は先端部が変形・焼損し、残りの1枚はブレード表面に擦過痕があり、根元から約50cmで破断していた。

- ① 左主翼は、中央部で分断され破損しており、翼根部は、一部焼失していた。翼端側は、補助翼が脱落し、前縁部分が圧縮されていた。
- ② 右主翼は、翼根部から分離し、下面が焼損し、破損していた。

- ① 右操縦輪は、握り部分が破断していた。
- ② 計器板は、速度計、定針儀（表示部分のみ）、真空圧力計が取り付いた状態で、変形し落下していた。応答高度計は、計器板から外れ、落下していた。

定針儀の指示は、磁方位約 260° と読みとれた。
