航空事故調査報告書
海上保安庁所属
シコルスキー式S-76C型JA6733
北海道亀田郡恵山岬南東約20nm海上
平成10年2月20日

平成10年10月8日
航空事故調査委員会議決
委員長 相原康彦
委員 勝野良平
委員 加藤 晋
委員 水町守志
委員 山根皓三郎

1.1 航空事故の概要

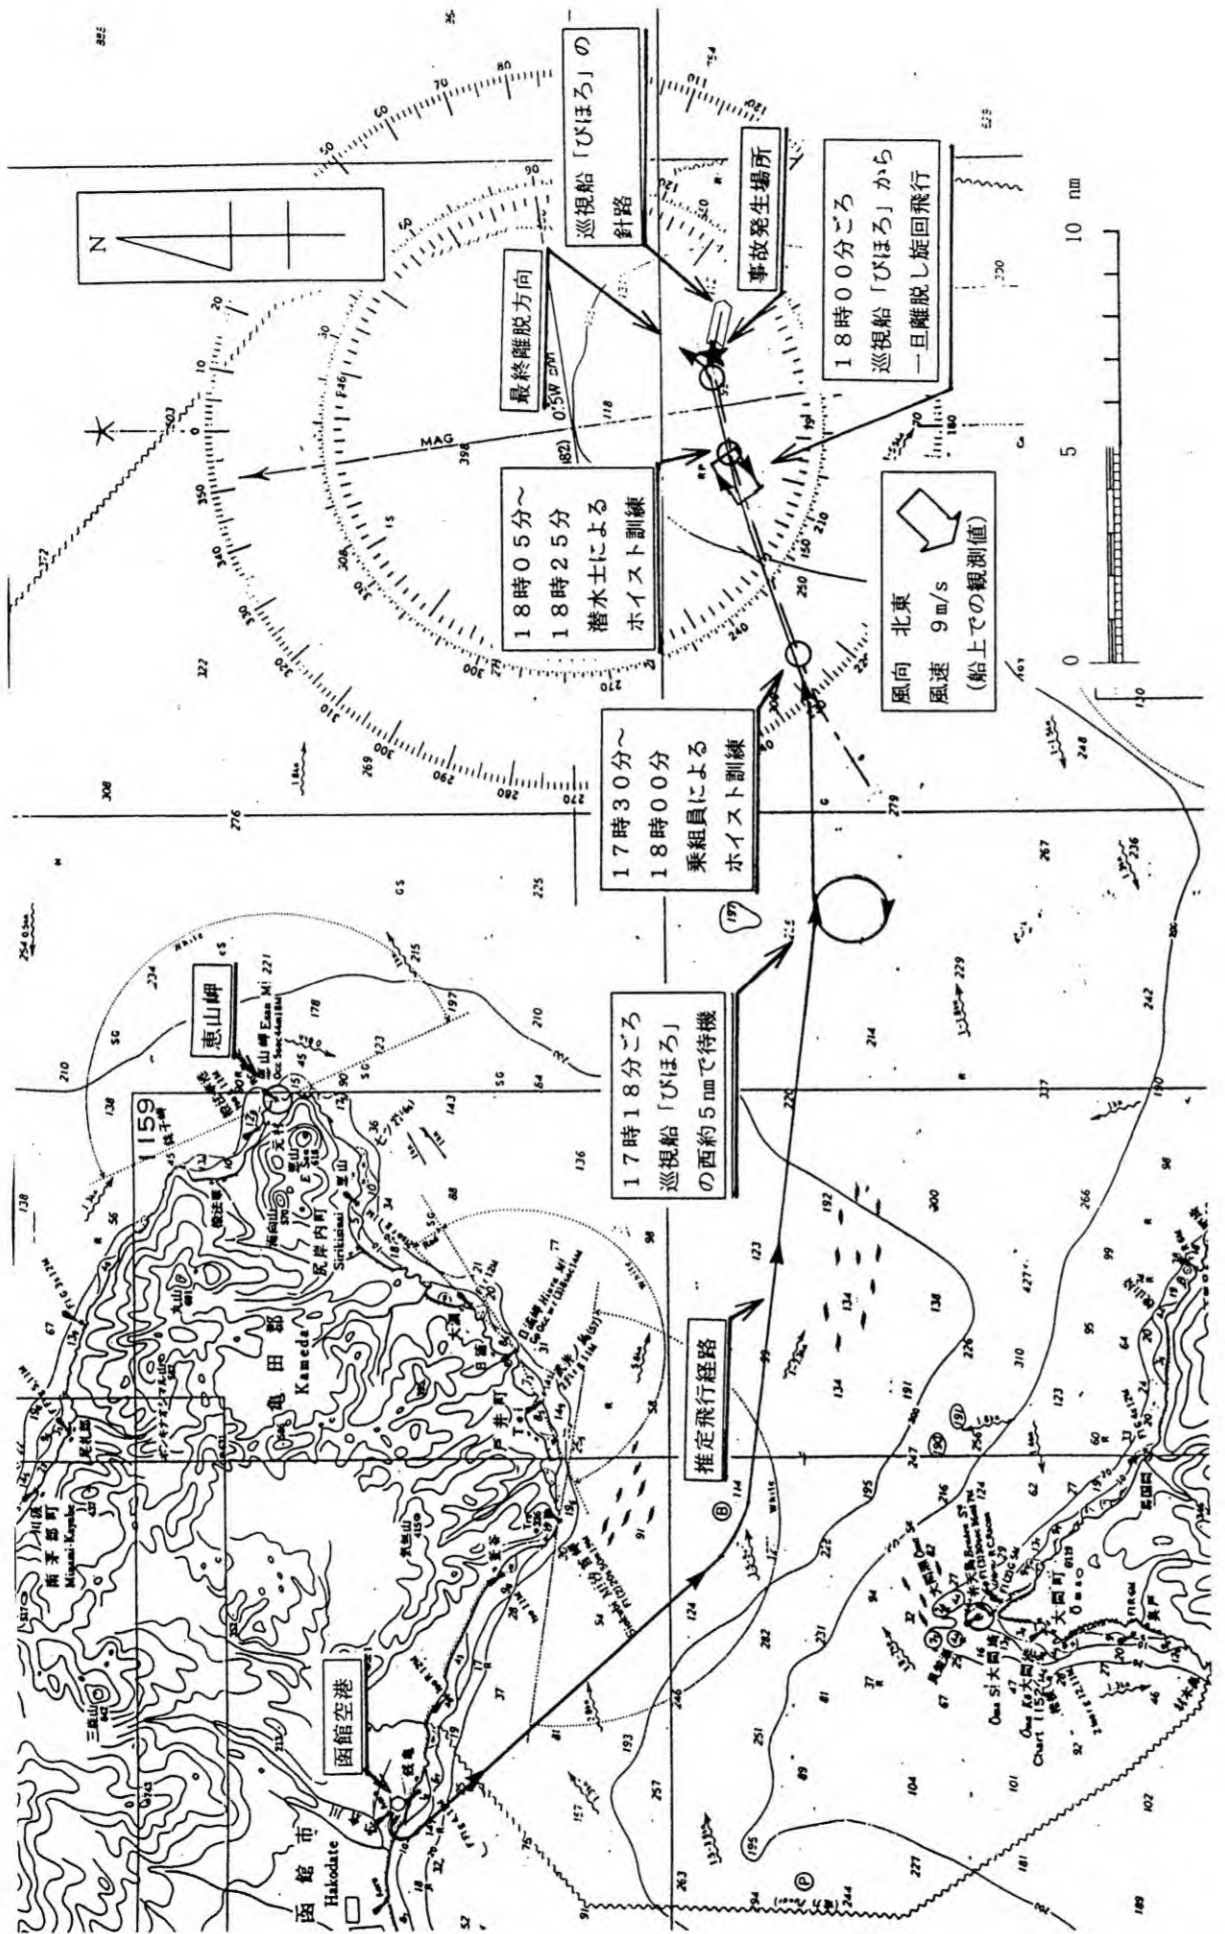
付図1 推定飛行経路図

事故発生地点は、北海道亀田郡恵山岬灯台から南東約20nmの海上で、事故発生時刻は、18時39分ごろであった。（付図1、2及び写真1参照）

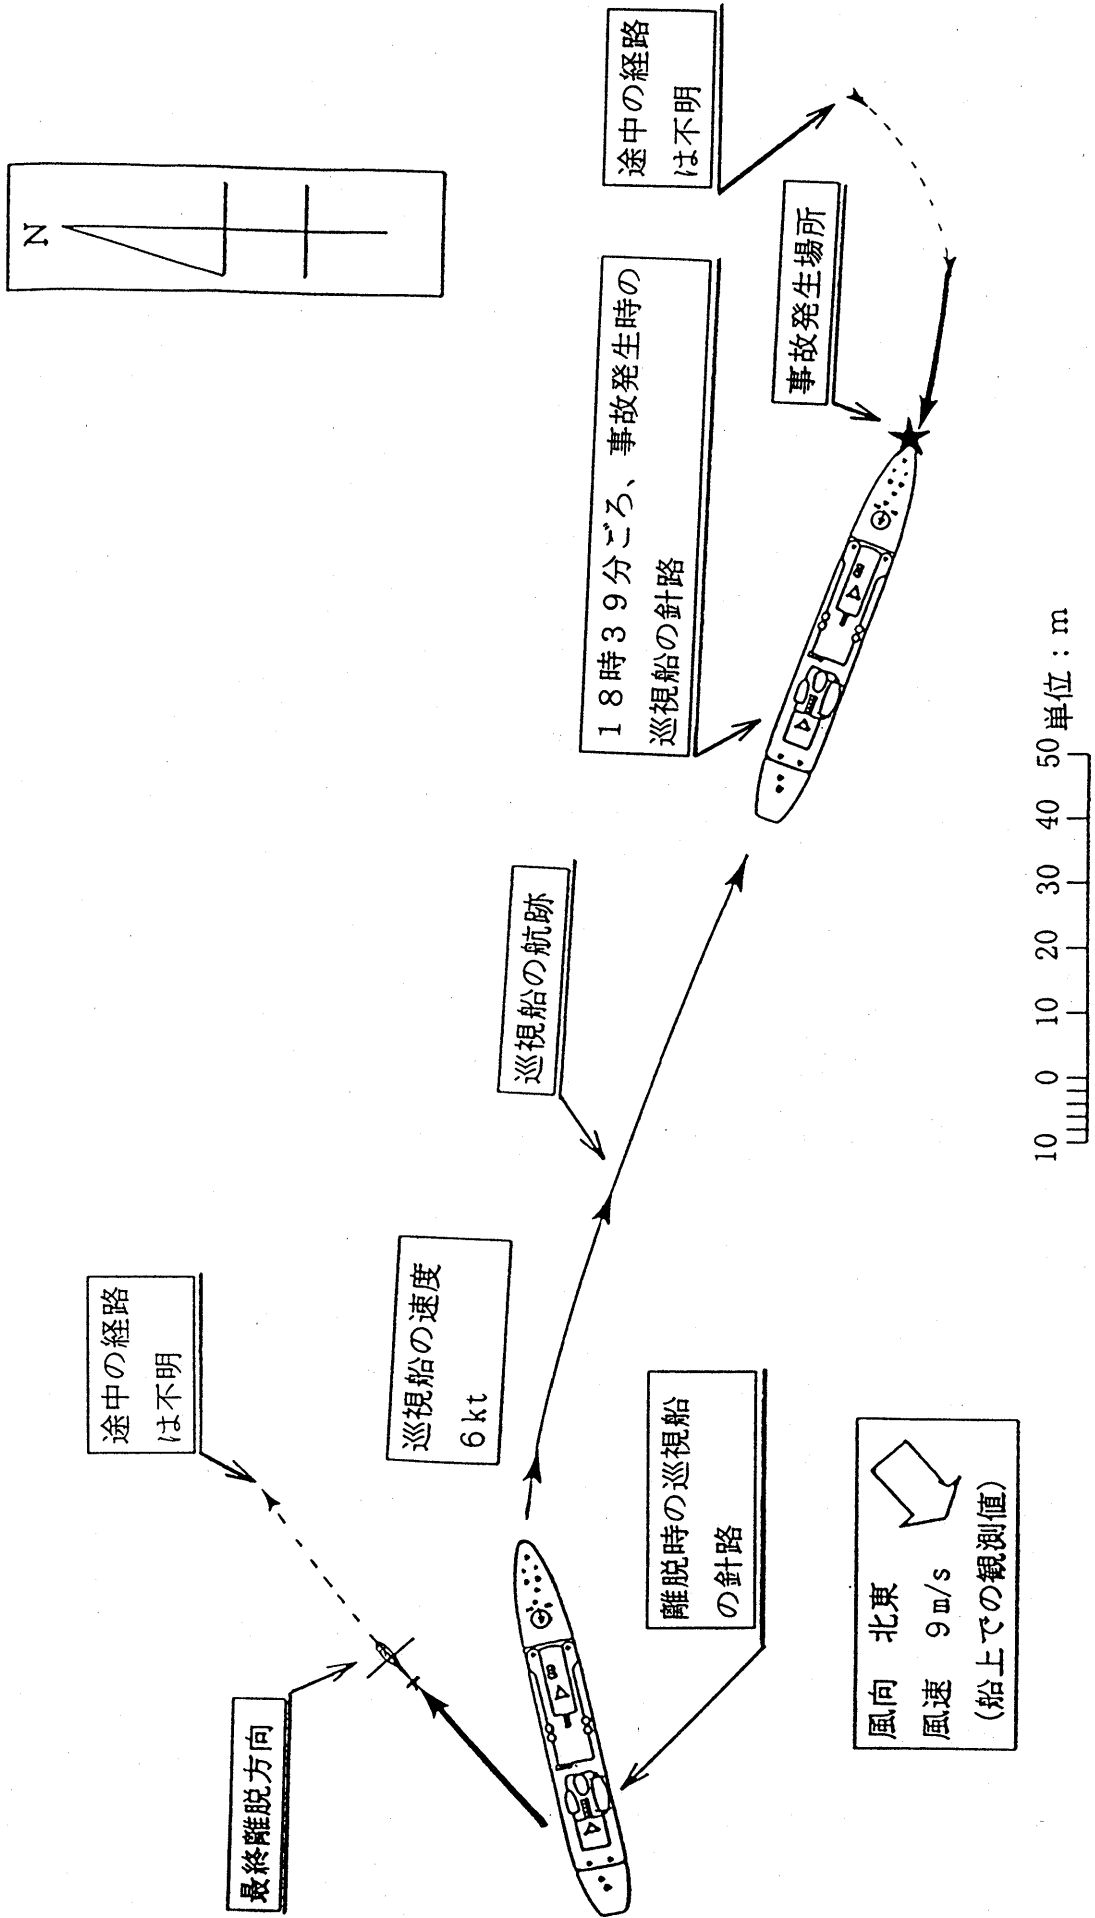
付図 2 事故現場見取図

3.1.10 2.10.1に述べたように、メイン・ロータ・ブレードによるものと認められる巡視船の船首部の破孔、同機の右側水平安定板と衝突したと認められる旗竿の破損状況及び同船の右舷外板に擦過痕が認められることから、同機は同船の正面付近に衝突した後、右舷外板を擦りながら海上に墜落したものと推定される。

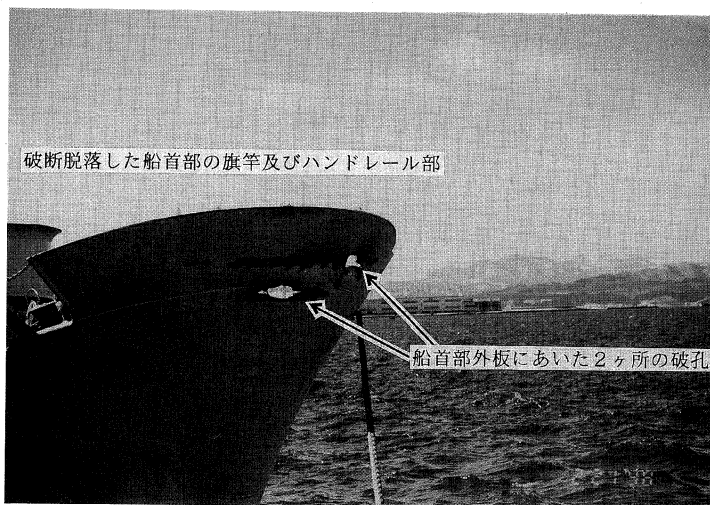
- (1) 船首中央部の鋼製外板（厚さ約8mm）の甲板とほぼ同じ高さの位置に、幅約43cm、高さ約10cm及び幅約38cm、高さ約16cmの破孔が2ヶ所あった。なお、外板の破孔部は、いずれも左舷から右舷側方向に破断し、破断部は内側にめくれていた。これらの破孔は、同機のメイン・ロータ・ブレードによるものと認められた。（写真2参照）
- (2) 船首部先端の旗竿と長さ約4.5mのハンドレールは、取付部より破断し、一部は甲板上に落下していた。高さ約2mの旗竿（海面からの高さ約8m）は頂部から約80cmのところまで凹み、取付部から破断していた。旗竿の中間部分には破断したハンドレールの一部が付いていた。右舷部のハンドレール約7.5mは、前方の約4mが取付部より破断し、ブリッジの方向へわん曲していた。

写真2 損壊した巡視船の船首部

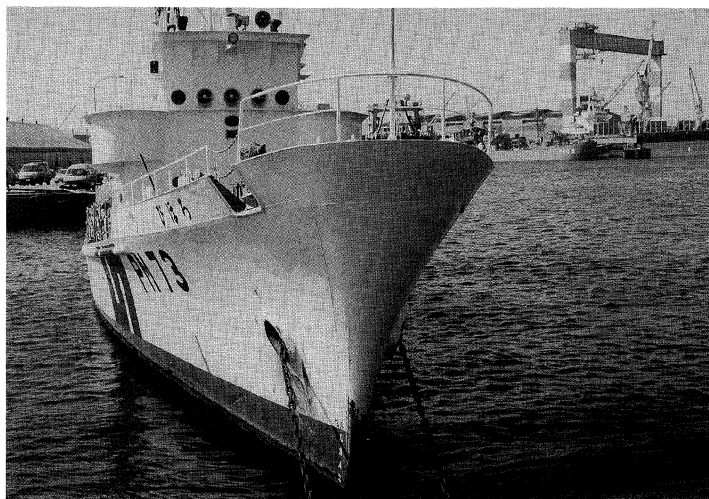
旗竿は、打痕の状況から、同機の右側水平安定板との衝突により破断したものと推定される。（写真3、6参照）
- (3) 船首部に数条の擦過痕及び右舷側外板に十数条の擦過痕があった。
- (4) ブリッジの右舷に打痕とペイントの剥離が3ヶ所あった。
- (5) 船首部甲板上に、ブレードの外板の破片3点と無数の細かい破片が散乱しており、また、船首中央部の破孔付近の甲板には、ブレードの先端に取り付けられているバランス・ウエイト及び取付け用のブラケットの金属塊等が落下していた。このことから、メイン・ロータ・ブレードの先端が船首中央部に衝突して飛散したものと認められた。

写真3 修復された巡視船の船首部

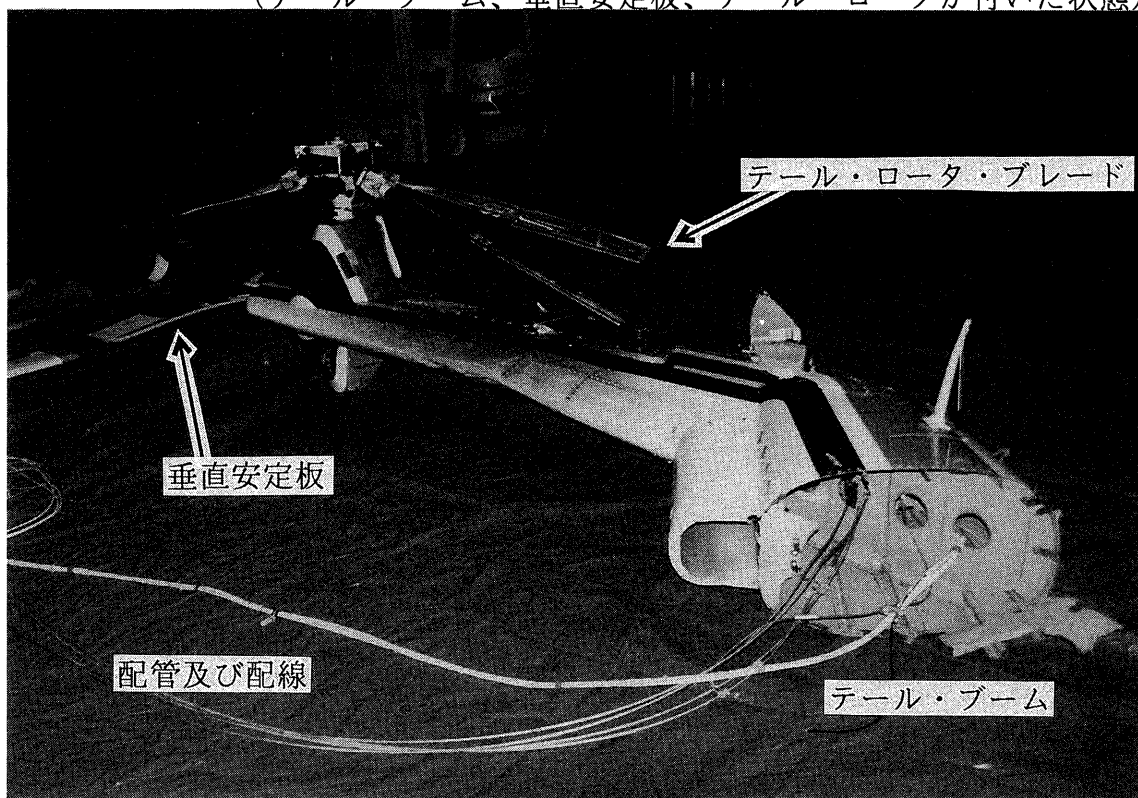
- ① 垂直安定板は破断したテール・ブームと結合された状態で脱落していた。
- ② 後方に約50°の傾斜を有する垂直安定板は、前縁中央部及び左右の複合材側面に破損及びつぶれがあった。
- ③ 左の側面は下方が約40cmの幅で破断し、垂直安定板の構造部材が一部欠損していた。
- ④ 安定板下方の点検カバーが損傷し、脱落していた。

- ① テール・ブームは、外板円周のリベット結合部で破断し、リベット孔は前後方向の長穴に変形し、内部円周8本の縦通材は破断していた。
- ② 直径約7.6cm、長さ約160cmのテール・ロータ・ドライブ・シャフトは後方約30cmの部位で破断し、同シャフトの外周には垂直安定板の構造部材とのこすれた傷があった。その他の結合部には損傷はなかった。
- ③ インターミディエイト・ギアボックス及びテール・ギアボックスのケーシングは、約1ヶ月間海水に浸かっていたことから溶解していた。

- ① テール・ロータ・ブレード4枚は全て根元の桁部が破断し、ピッチ・チェンジ・ロッドを介し、3枚のブレードはピッチ変換機構に取り付いており、残り1枚のブレードは脱落して回収されなかった。
- ② 3枚のブレードには後縁部にすり傷があるが、ブレード先端及び前縁部に打痕、破損はなかった。

写真4 海底から回収された機体尾部
(テール・ブーム、垂直安定板、テール・ロータが付いた状態)

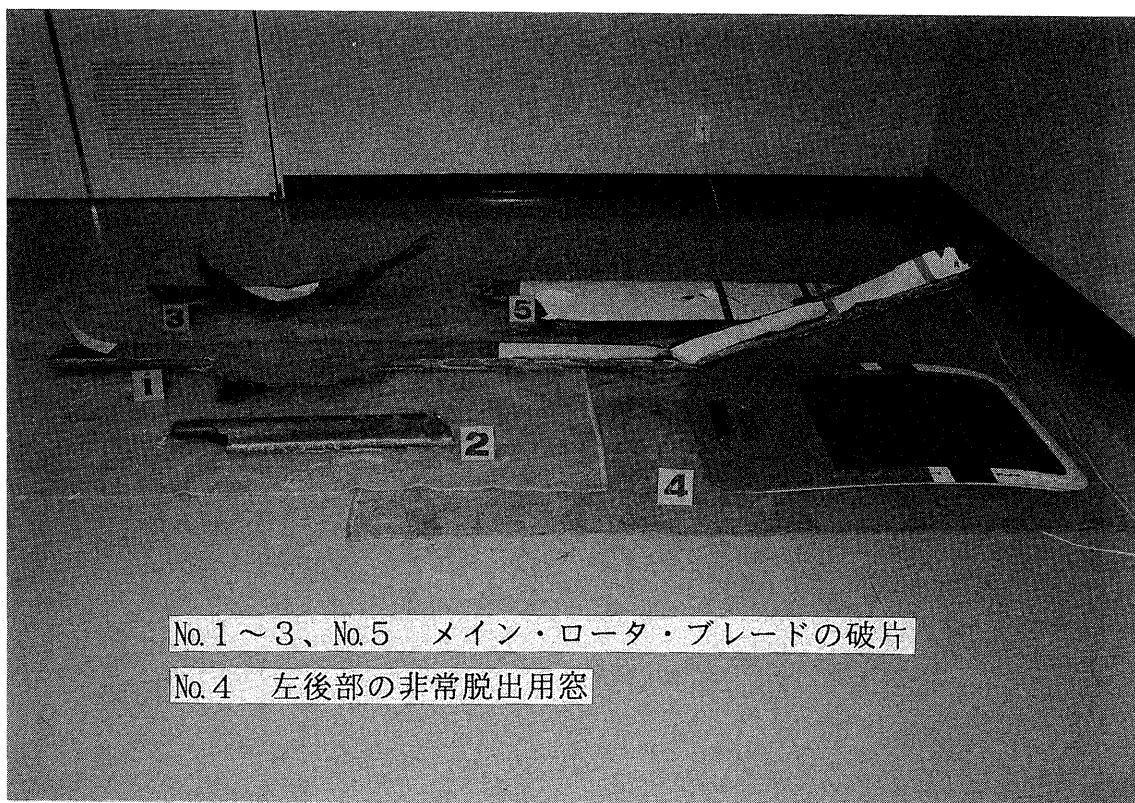
- ① 長さ約6mのメイン・ロータ・ブレード4枚のうち、その一部が回収された。
- ② 海底より回収されたメイン・ロータ・ブレードの破片は4点であり、いずれもブレードの桁部であった。

写真5 海底から回収された機体残骸部品

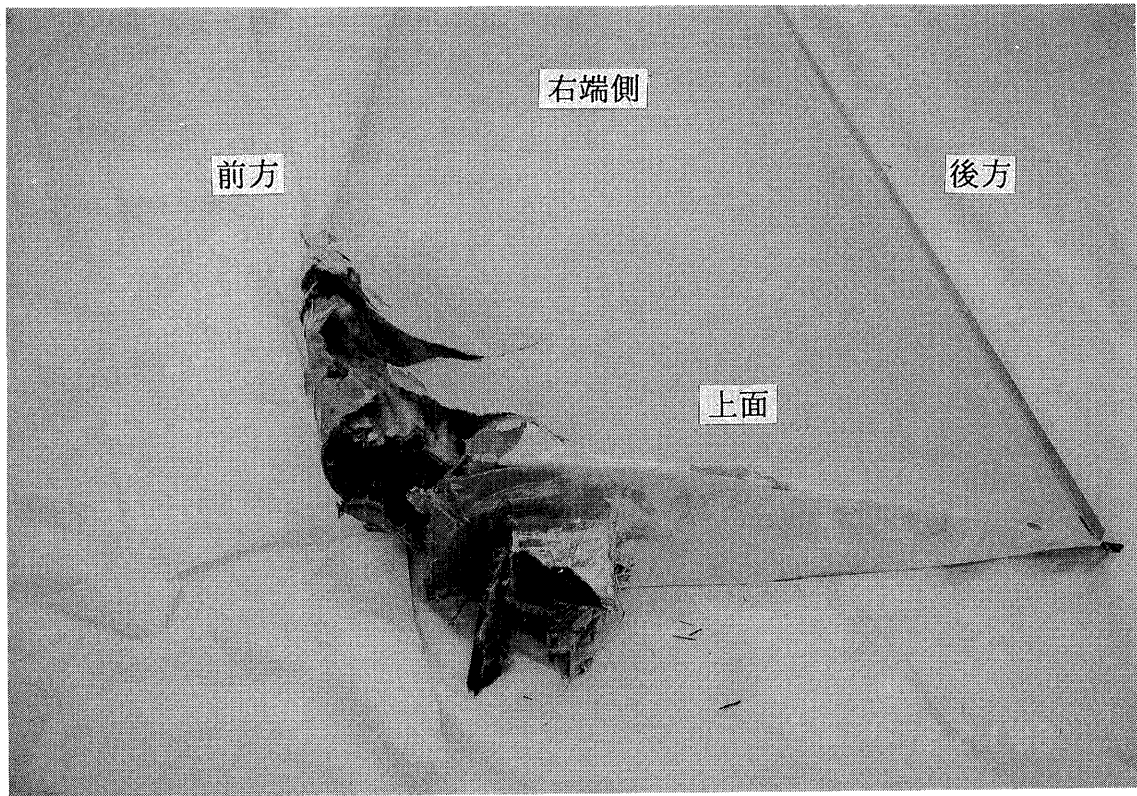
- ① 1本の複合材の桁で結合された左右一体の水平安定板は、左右共胴体の取付部で破断し、両水平安定板共、海上に浮遊している状態で回収された。
- ② 右側の水平安定板取付部は胴体側から約45cmにわたって前縁部の外板が上側にめくれ、ハニカム材がつぶれていた。
- ③ 左側の水平安定板は桁部の破断・変形を除き、ほぼ原形をとどめていた。

写真 6 海上で回収された右水平安定板

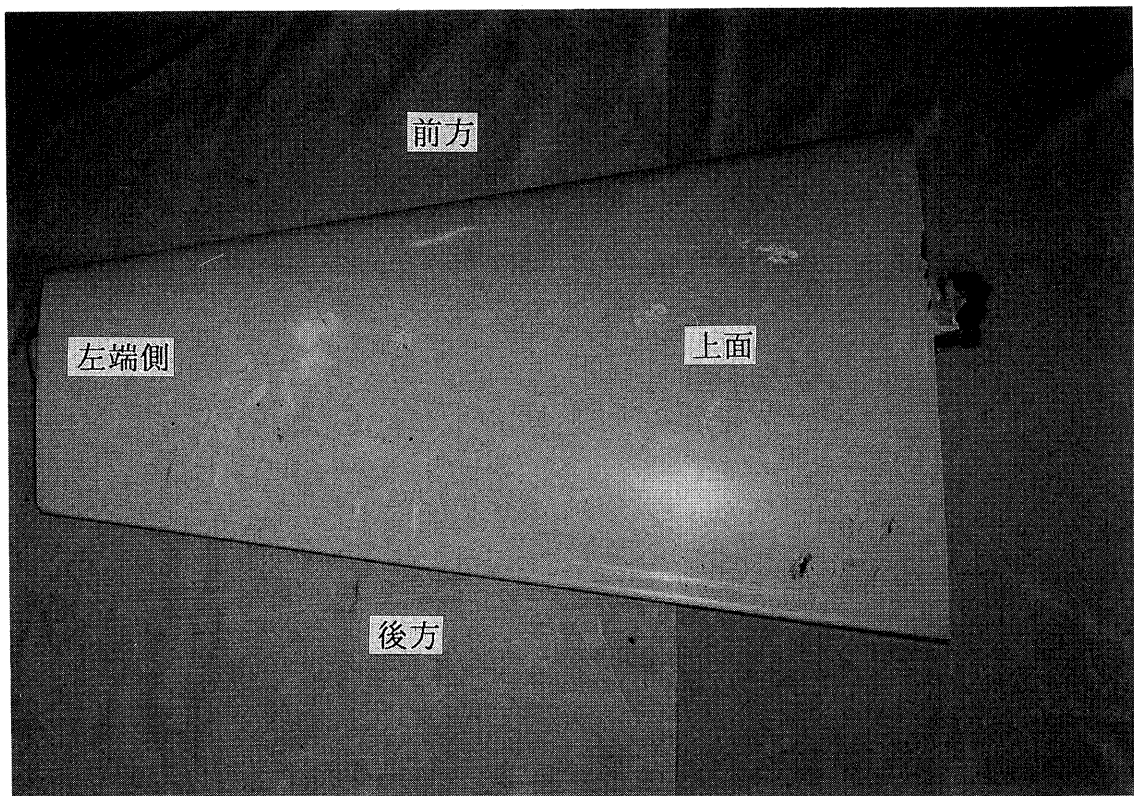
写真 7 海上で回収された左水平安定板

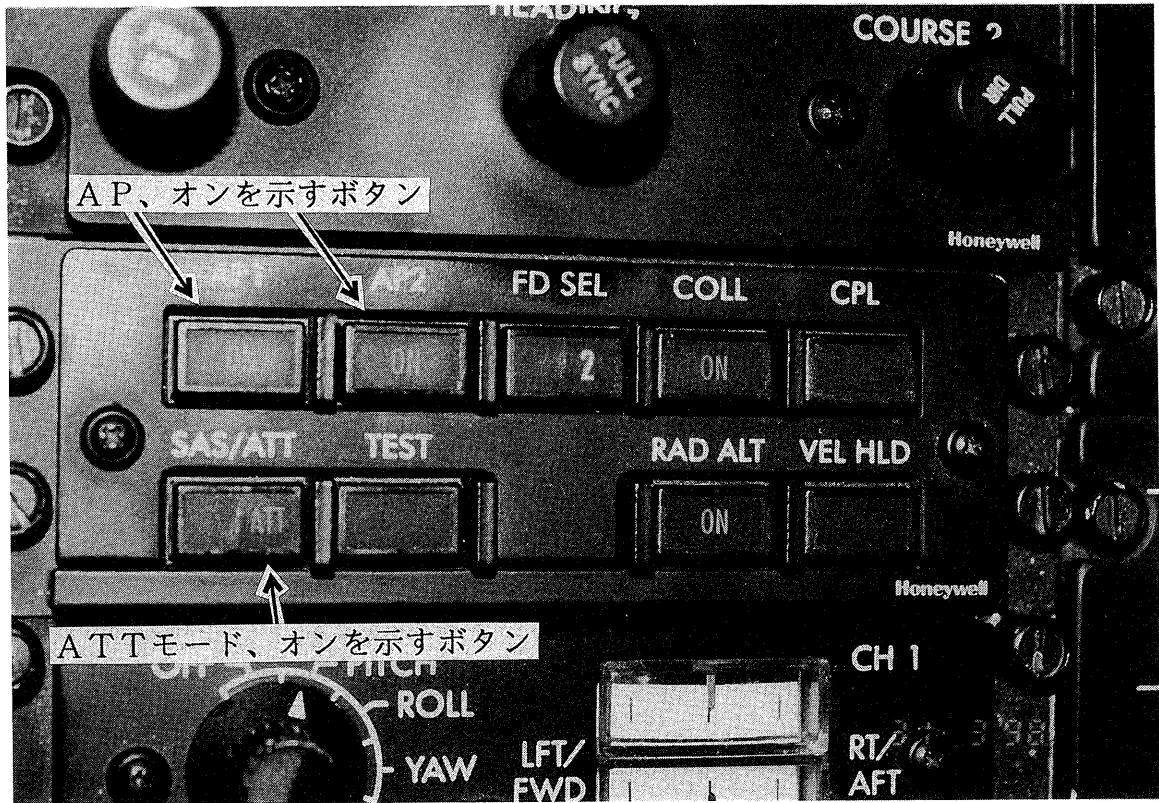
- (1) 同機に装備されているAFCSは、米国ハネウェル社製のSPZ-7600型で、ピッチ、ロール、ヨー及びコレクティブの4軸制御のオートパイロットと操縦指令を出す「FD」を組み合わせたものである。
- (2) オートパイロットには、機体姿勢を制御するモード(働き)と選択した飛行モードにより機体を飛行させるモード(働き)の2つがある。
- (3) 機体姿勢を制御するモードには、気流による外乱等に対し機体を安定させる「SAS」及びパイロットがセットした時の機体姿勢を保持する「ATT」の2つのモードがある。
- (4) 選択した飛行モードにより機体を飛行させるモードには、刻々と変化する計器や航法システムに追随しながら飛行することができる「FD」モードがあり、その中には「HDG」モード(選択された機首方位保持)、「ALT」モード(現在の高度保持)、「NAV」モード(無線航行援助施設からの電波を捕捉して飛行)等のモードがあり、それぞれのモードに合った操縦指令を姿勢指示器等に表示する。また、「FD」とオートパイロットは、オートパイロットが「ATT」のときのみ接続(カップリング)可能となっており、「FD」からの指示に従ってオートパイロットにより、機体を操縦することができる。

なお、FTRスイッチを押して保持した状態で、コレクティブ・ビープ・スイッチを操作しても、「CD」上の高度表示は変化しない。

写真8 同型式機の
AFC S (自動操縦装置) 操作パネル

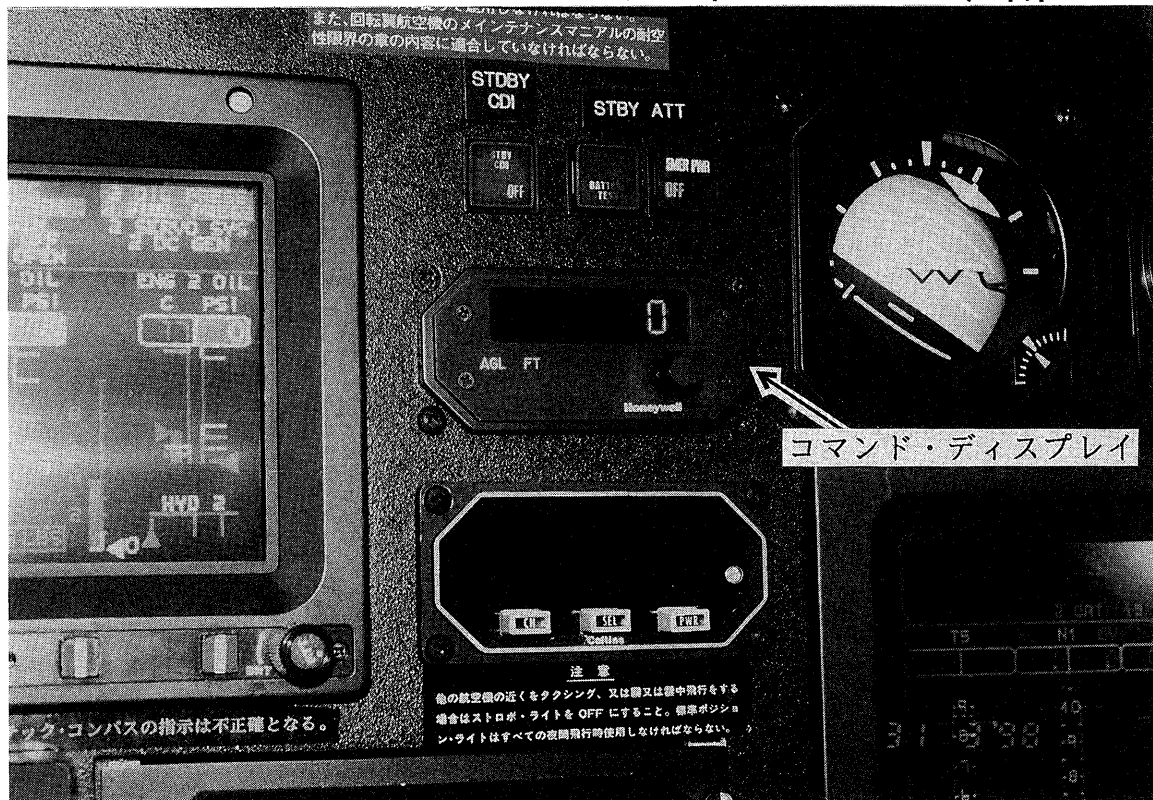
- (5) サイクリック・コントロール・スティックに付いているサイクリックFTRスイッチを押して保持すると、スティックがフリーになり、パイロットが希望する位置にスティックをセットし、FTRスイッチを離せば、スティックはその位置で止まり、その位置を新しい基準点としてオート・トリム機能が開始する。
- (6) 「RAD ALT」モードの時、コレクティブ・グリップに付いているコレクティブ・ビープ・スイッチを操作することにより、「CD」上に所望の電波高度が示される。

コレクティブ・ビープ・スイッチによる操作は、当初、4ft/sの速さであるが、5秒以上操作し続けると、16ft/sの速さで「CD」上に表示される。この方法は、高度を小さく変化させる際に使用される。

写真9 同型式機の
コマンド・ディスプレイ部
