**航空事故調査報告書**  
**テラトーン式ティエラⅡ-R532L型**  
**超軽量動力機**  
**秋田県南秋田郡八郎潟調整池**  
**平成9年8月17日**

平成10年9月10日

### 1.1 航空事故の概要

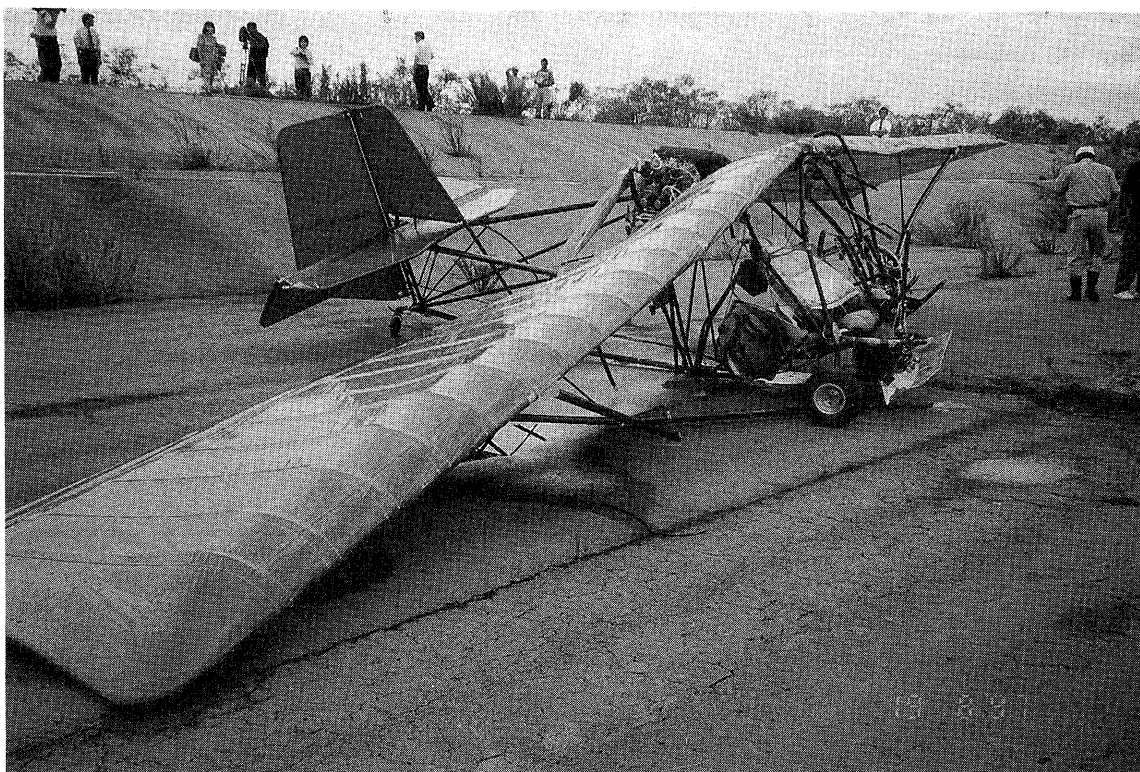
- ・ 操縦席前方、側方及び上方の前部胴体構造パイプは折損し、床板は内側に変形していた。
- ・ 上部胴体構造の左右の縦通パイプは、前方から約50 cmの箇所折損していた。
- ・ 左側後部胴体構造パイプは、左主翼の後桁への取付部で変形していた。

写真 1 事故機

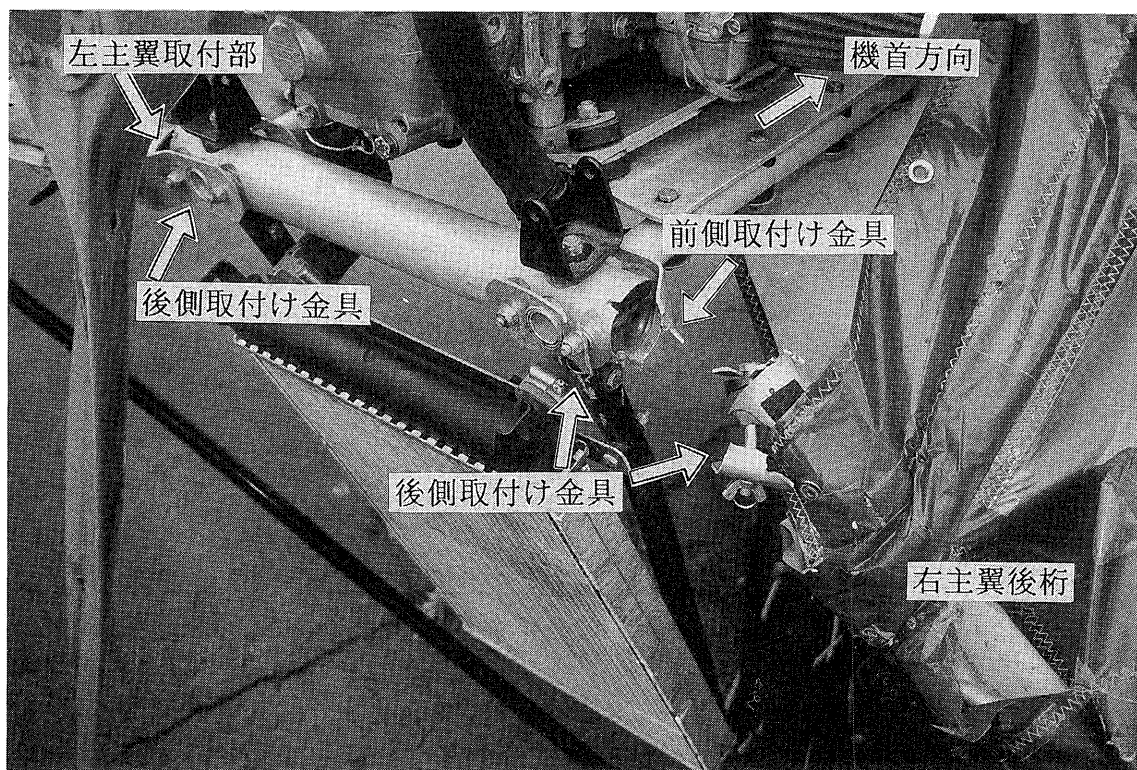
- ・ 右主翼は、後桁が取付け金具の破断により胴体から外れていたほか、後桁、主翼構造を構成するパイプ（以下「トラス・パイプ」という。）の一部、ストラットが破損し、前桁等が変形していた。
- ・ 後桁の胴体への取付け金具は、2箇所共後方へ引き曲げられ、破断していた。前側の取付け金具は、2片に破断しており、その破断面の一部が経年変化により変色していたことから、事故のかなり以前に亀裂を生じていたものと推定される。後側の取付け金具は、3片に破断しており（中央部の破片は回収できなかった。）、その2箇所の破断箇所共、破断面の大半が経年変化により変色していたことから、これらについても、事故のかなり以前に金具のほぼ全幅にわたる亀裂を生じていたものと推定される。
- ・ 後桁は、翼根部から約20cmの箇所から同約40cmの箇所にわたり、翼上面側に打痕及び凹み（同約40cmの箇所は一部破断）を生じていた。これらの損傷は、プロペラ・ブレードの回転面との関係位置、打痕の形状、プロペラ・ブレードの損傷の状況等から、同ブレードが当たったことによるものと推定される。
- ・ 前桁は、翼根付近で後下方にわん曲しており、胴体への取付け金具の外側がやや下方にわん曲し、前側の取付け金具の上部に、破断面が経年変化により変色した亀裂が認められた。
- ・ 主翼のトラス・パイプのうち、翼根側から2番目のパイプには、前方の前桁への取付部に取付け用ボルト等が装着され、前桁側にも同パイプの取付け用金具が装着されていた。両取付け金具共損傷はなかったが、当該取付部は、分離した状態であったことから、飛行の前から取付けがなされていなかったものと推定される。

- ・ 左主翼に大きな損傷は認められなかったが、ストラットがわん曲し、その一部に破断が生じていた。
- ・ 後桁は、胴体への取付部分が後方へ約2cmずれており、取付け金具は、前後の2箇所共後方に引き曲げられ、ボルトを通す穴の部分に一部損傷が認められた。

写真 2 主翼後桁の胴体への取付部

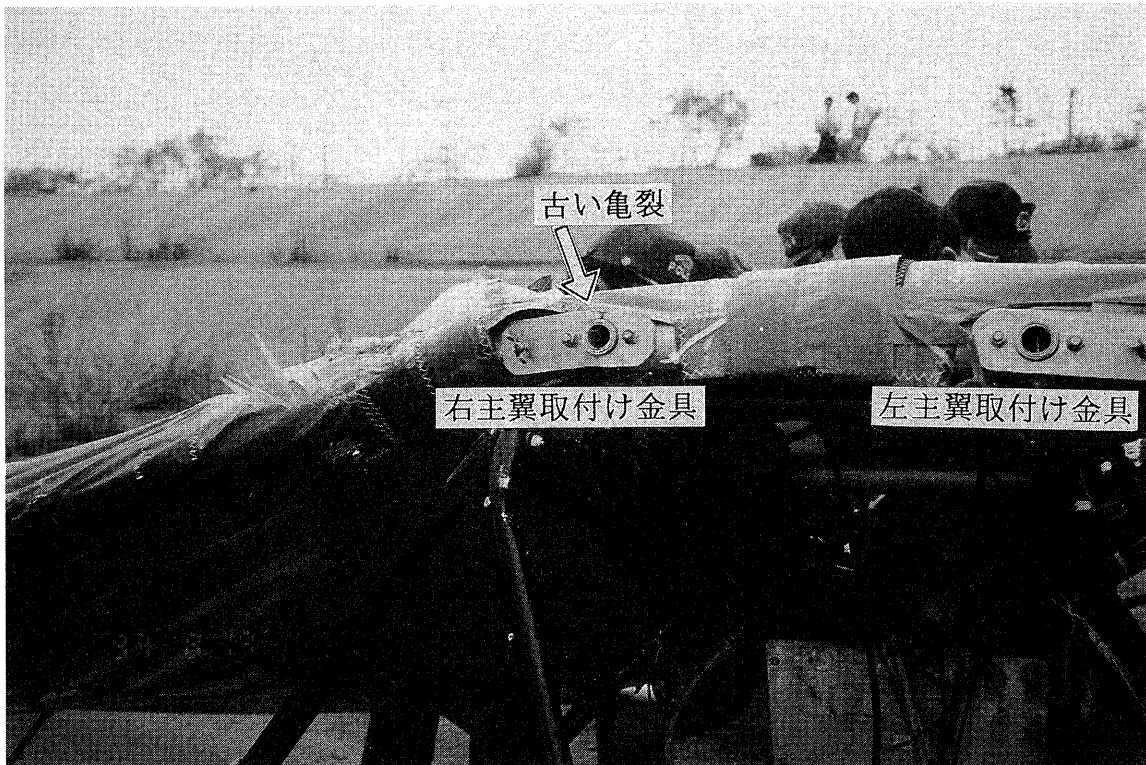
3.1.1 右主翼の翼根側から2番目のトラス・パイプが前桁に取付けられていなかったこと及び同主翼前後桁の胴体への取付け金具に生じていた亀裂の状況から、同機は、機体の組立て及び点検・整備が適切には実施されていなかったものと推定される。

写真3 右主翼前主桁の胴体への取付部

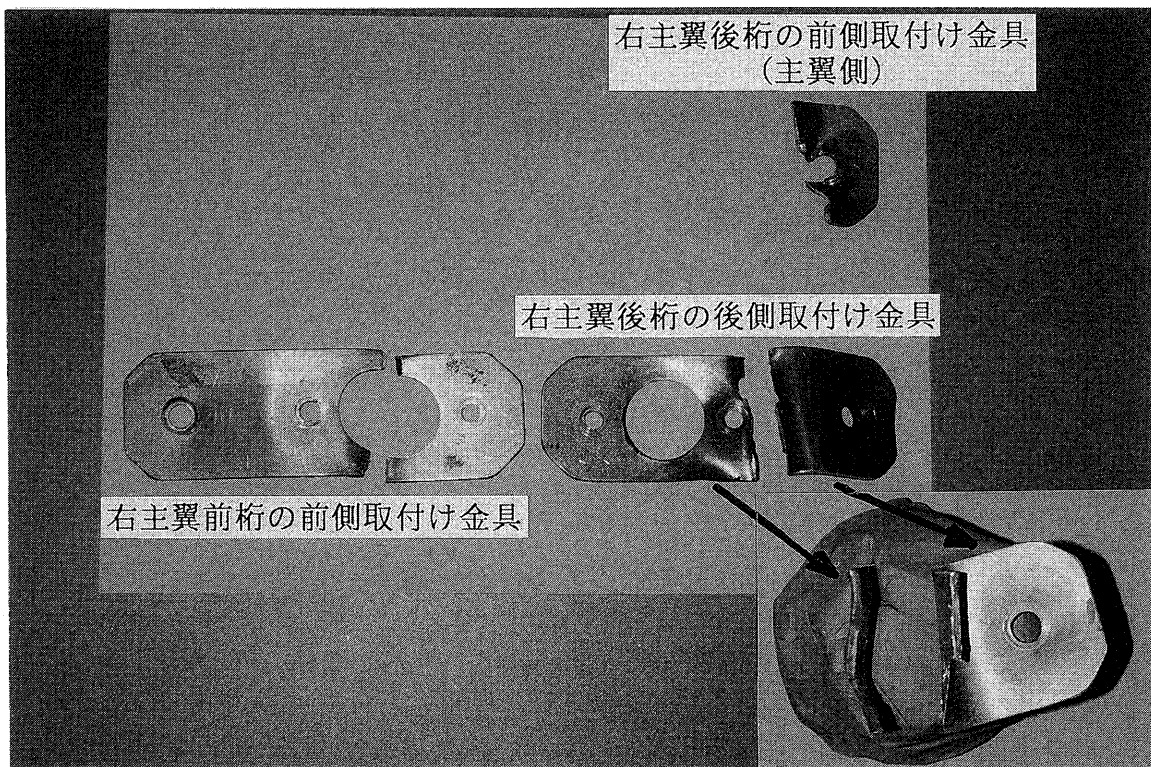
3.1.2 前項で述べたこと及び同機が離陸地点の南東を低高度で、ふらふらとした不安定な飛行を行っていたのが目撃されていることから、同機は、離陸はしたものの、ほとんど上昇しないうちに、右主翼後桁の胴体への取付け金具が破断して同桁が胴体から外れ、右主翼が変形する等して、正常な飛行ができなくなったものと推定される。

写真4 破断面に変色が認められた取付け金具

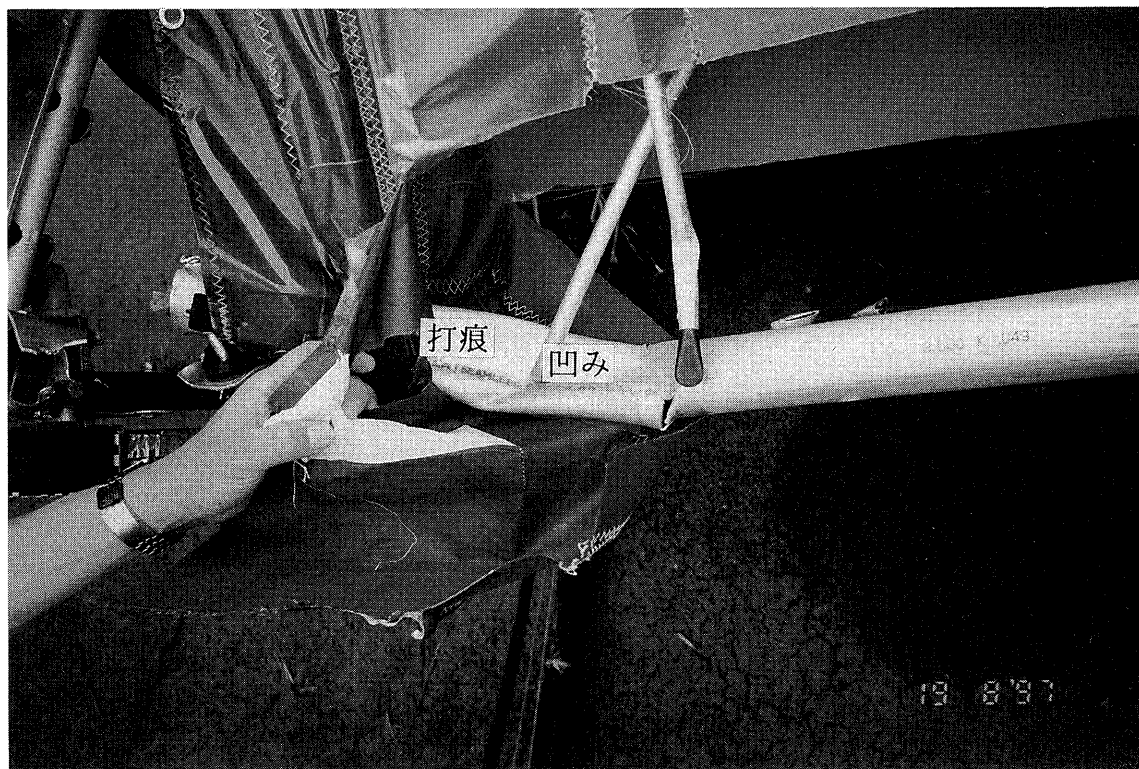
3.1.3 同機は、その後、右主翼が後方にずれ、後桁にプロペラ・ブレードが当たり、右主翼及びプロペラが破損し、飛行不能となって墜落したものと推定される。

写真5 プロペラ・ブレードが当たったことによるものと推定される右主翼後桁の損傷

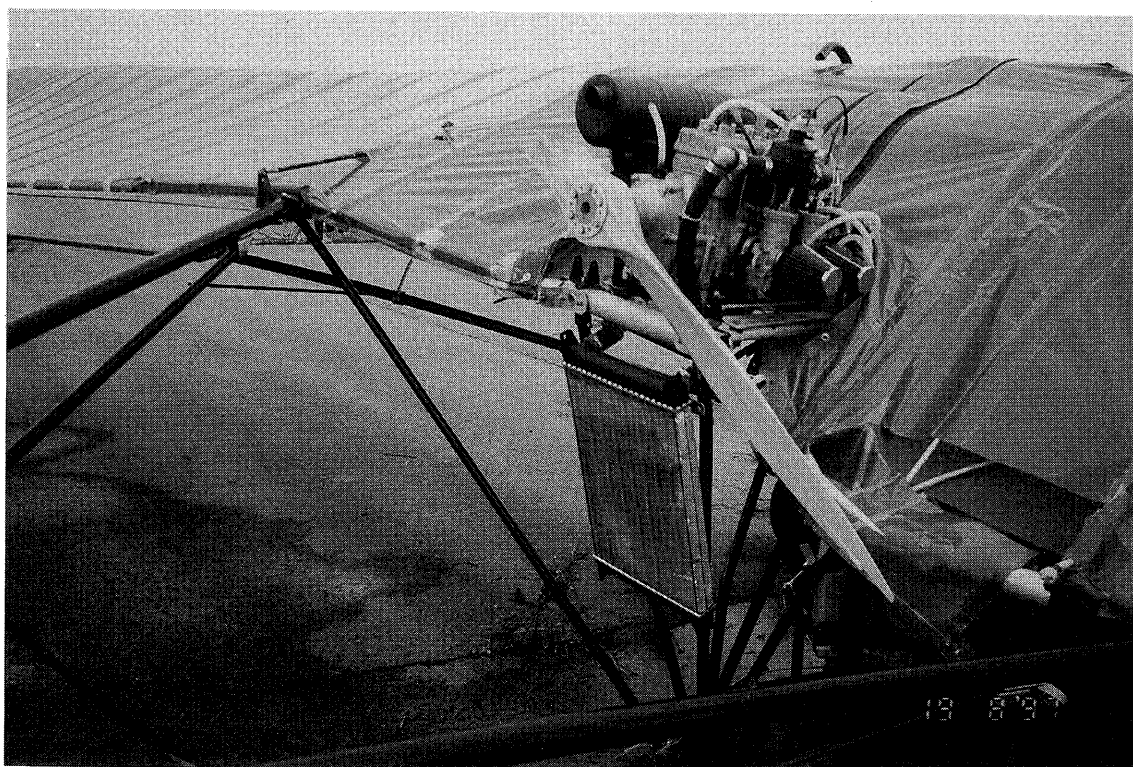
2枚のプロペラ・ブレードのうち1枚は、回転軸中心から約20cmの箇所折れており、飛散した先端側(約65cm)は、機体が発見された場所から約20m北の地面に落下していた。

もう一方のブレードは、先端から約50cmにわたって二つに裂け、先端部の一部が欠損していた。

写真6 プロペラ・ブレードの損傷状況
