航空事故調査報告書

ヴァレンティン式タイフーン17E型JA2363

長野県南佐久郡八ヶ岳

平成10年7月17日

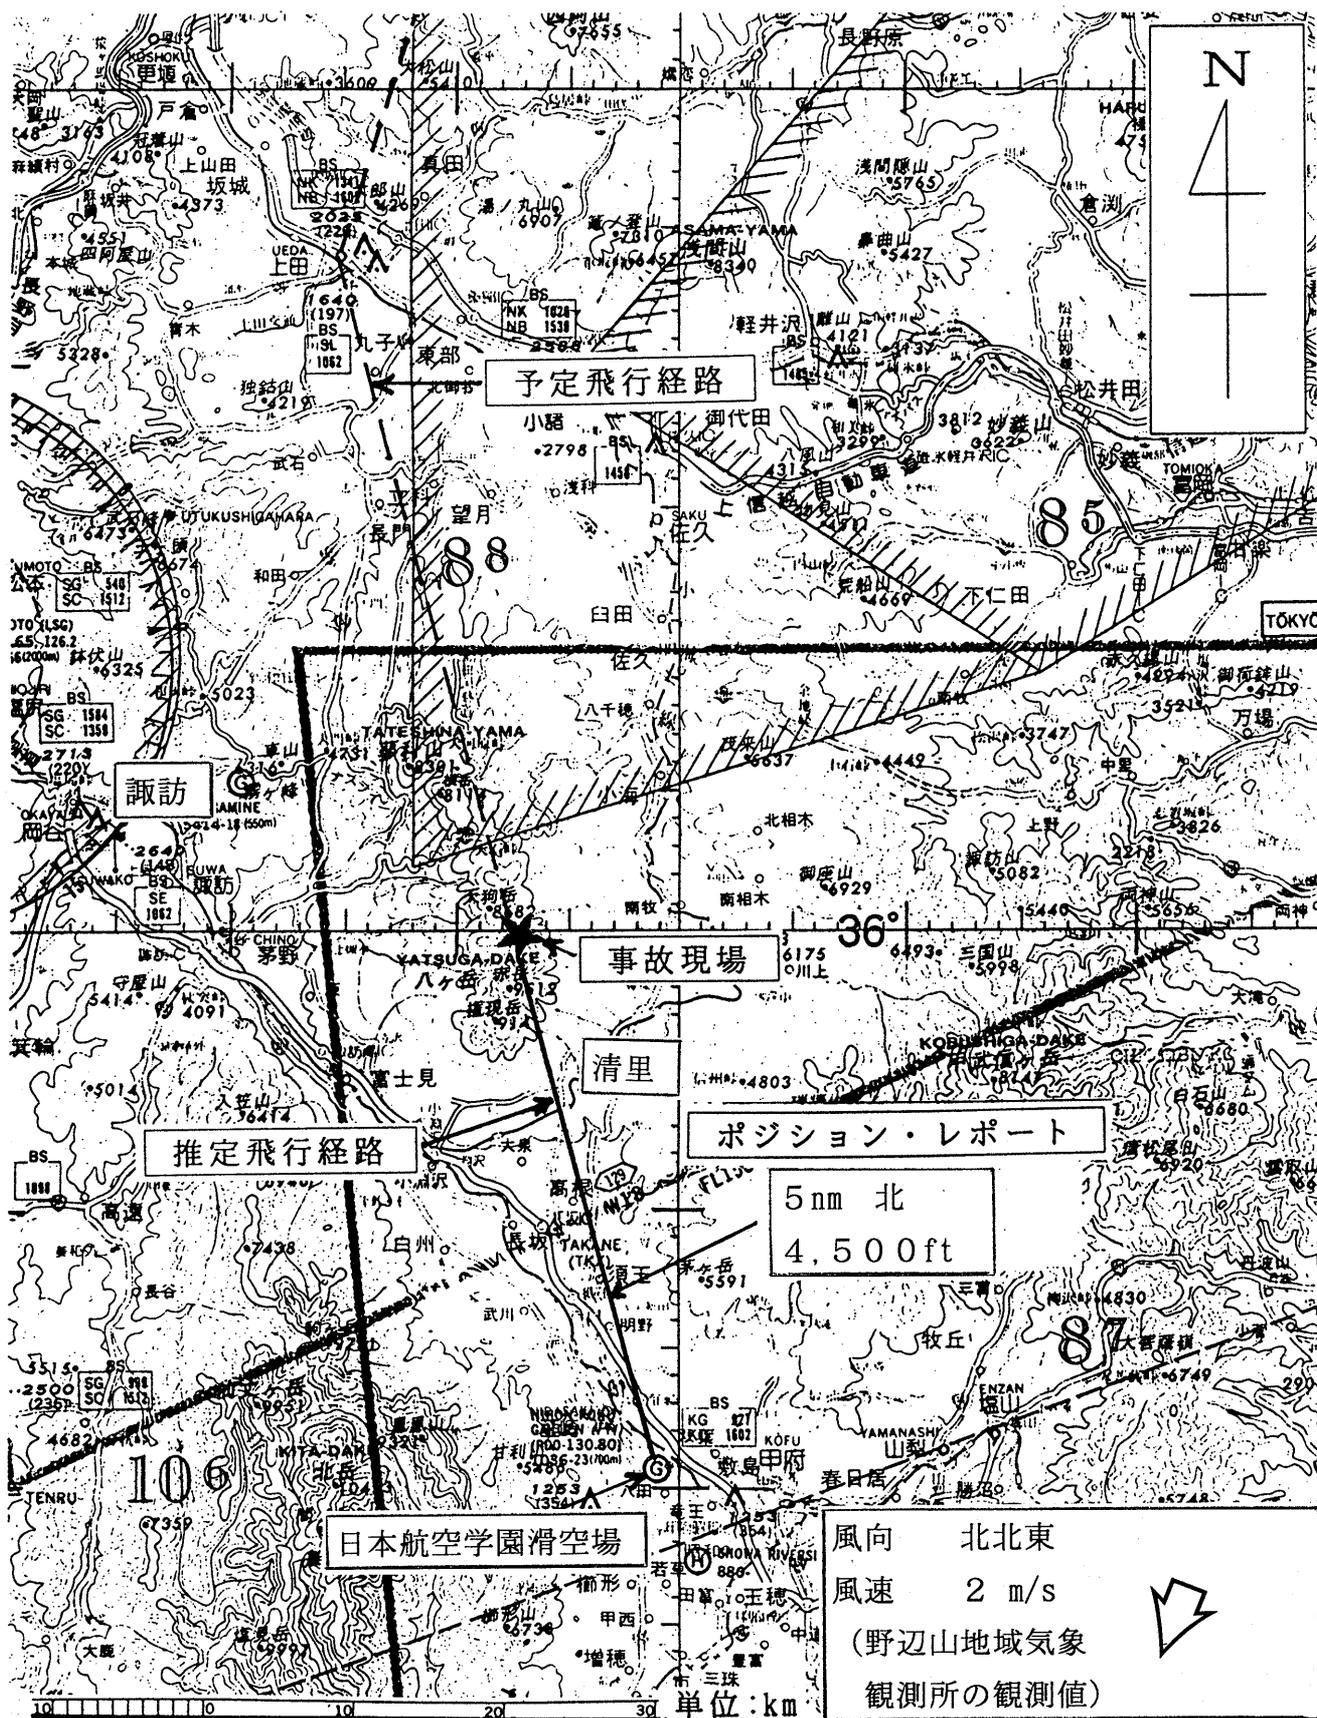
付図1 推定飛行経路図

3.1.5 同機は、有視界飛行で滑空場の5nm北、高度4,500ftを通過した後、引き続き上昇飛行中、八ヶ岳連峰の頂上付近にかかっていた雲の中に入ったものと推定される。

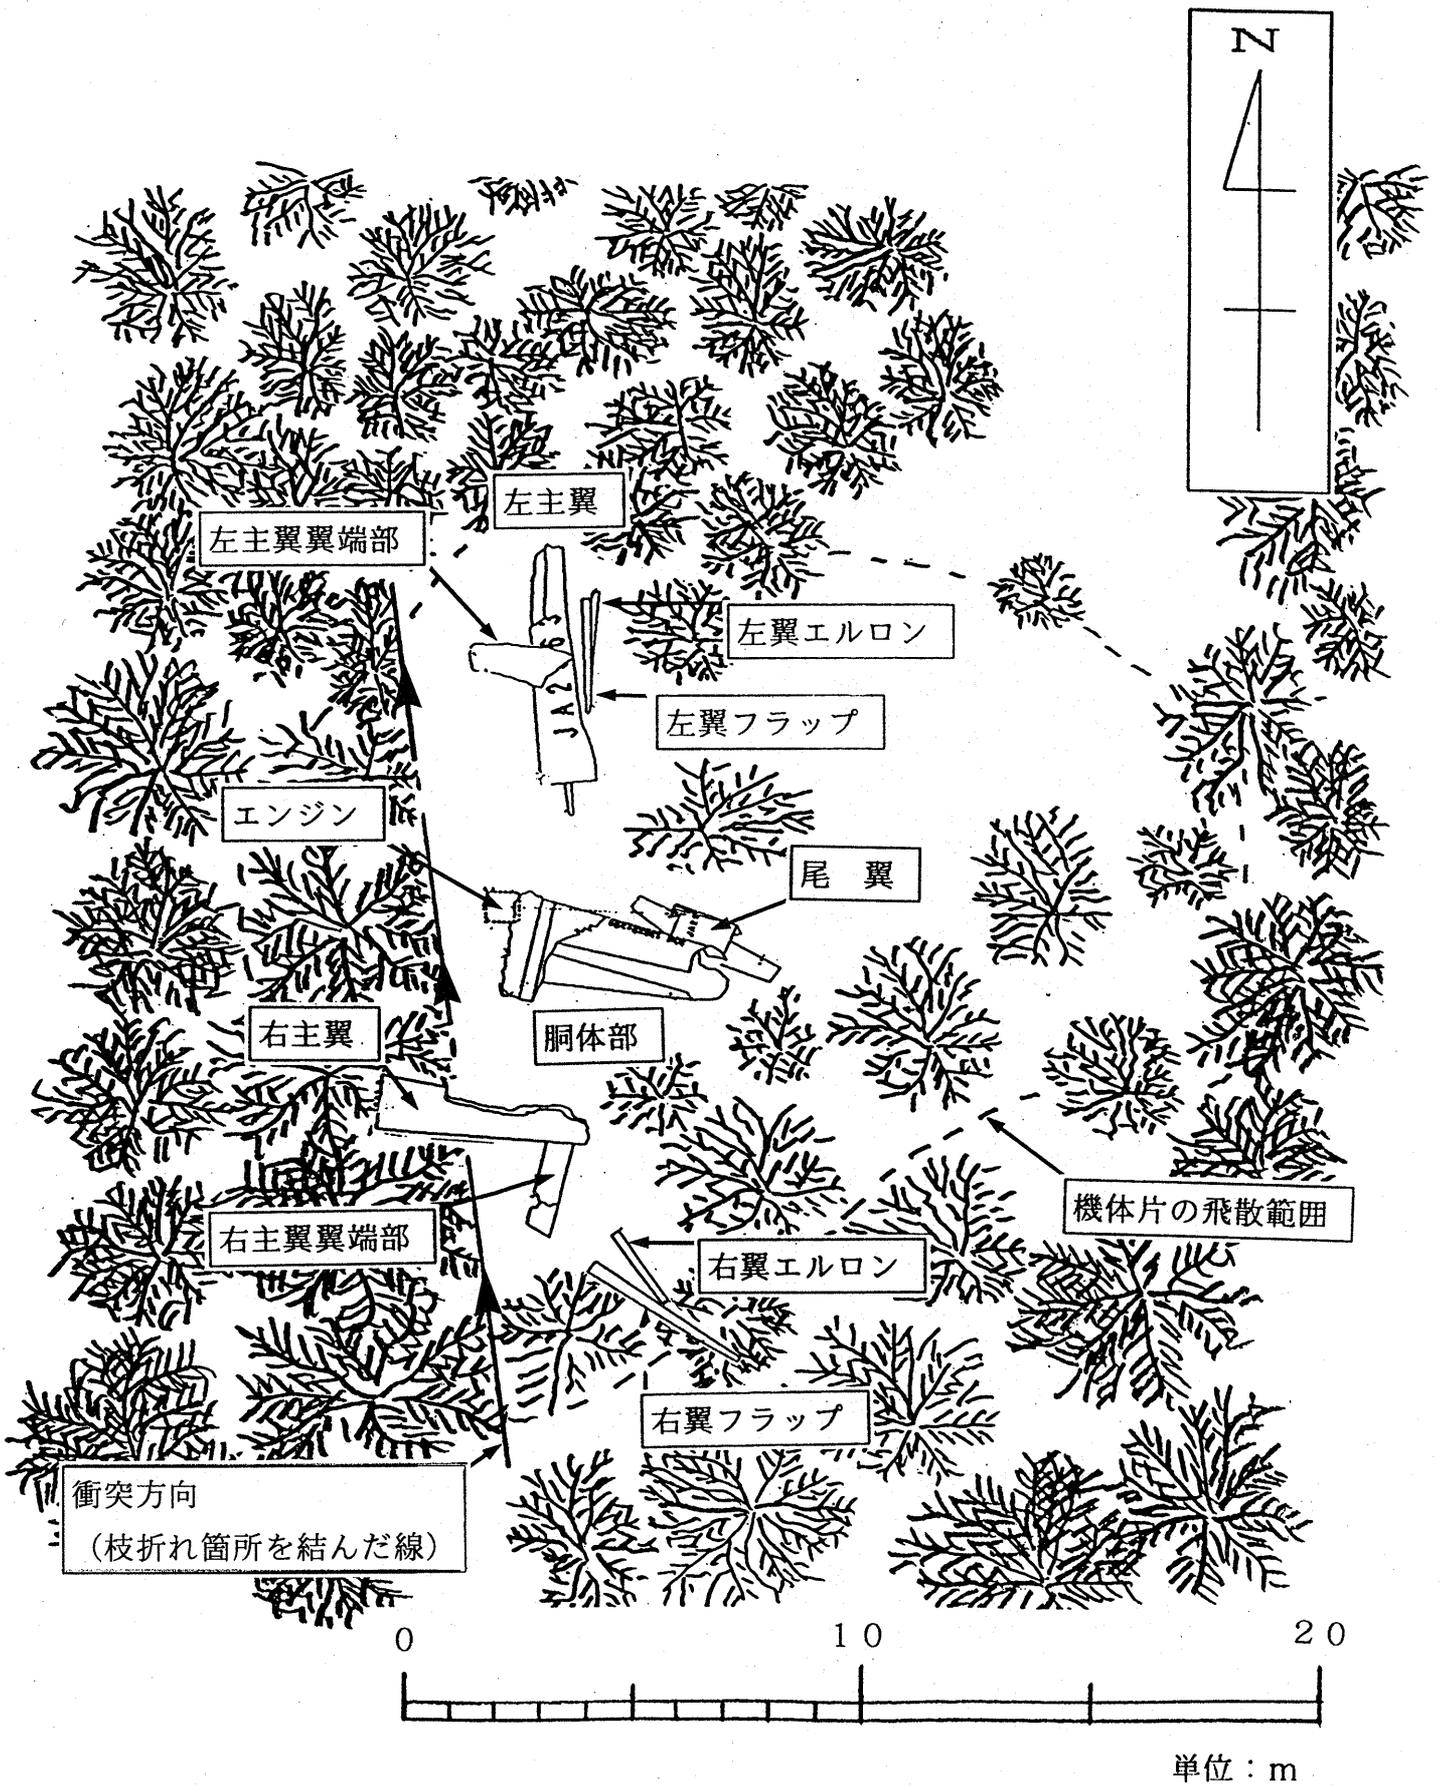
付図 2 事故現場見取図

事故現場は、八ヶ岳連峰横岳頂上（標高2,825m）から東に標高差約400m下がった山腹（標高約2,430m）の灌木が自生した約40度の斜面で、同機の残がいは約20×20mの範囲に散乱していた。また、機体付近の樹木の上下の枝が、南南東から北北西に向け、ほぼ鉛直面に沿って折れていた。

機体は、機首を西側に向け背面で倒立し、エンジンは地中に約20cm埋没していた。胴体は原形をとどめないほど損壊し、尾部は付け根付近で折損していた。

主翼は左右共胴体から分離し、前縁が破損していた。

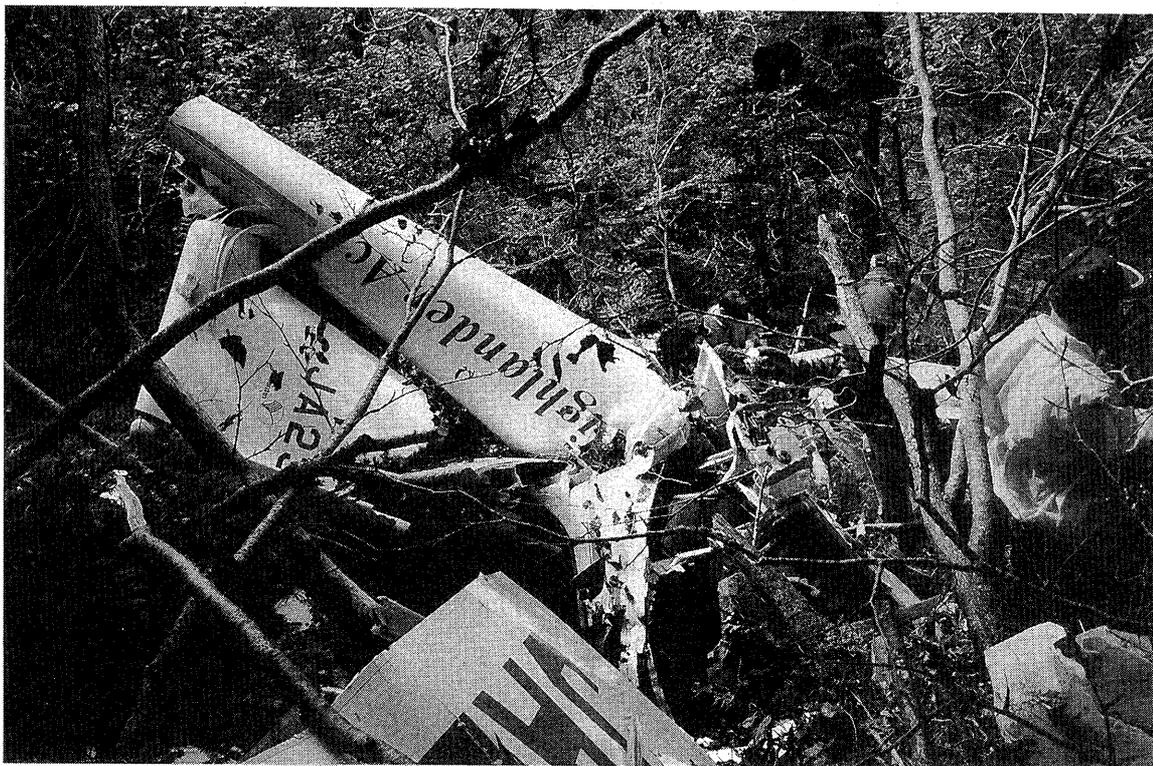
写真 1 事故機

3.1.7 事故現場の樹木の上下の枝が、ほぼ鉛直面に沿って折れていること及び機体の残がいの分布状況から、同機は右に傾いた状態で、右主翼を木に引っ掛け、そこを起点として側転しながら、次いで左主翼を木に引っかけて胴体から分離させ、胴体が地面と衝突後、背面となったものと推定される。

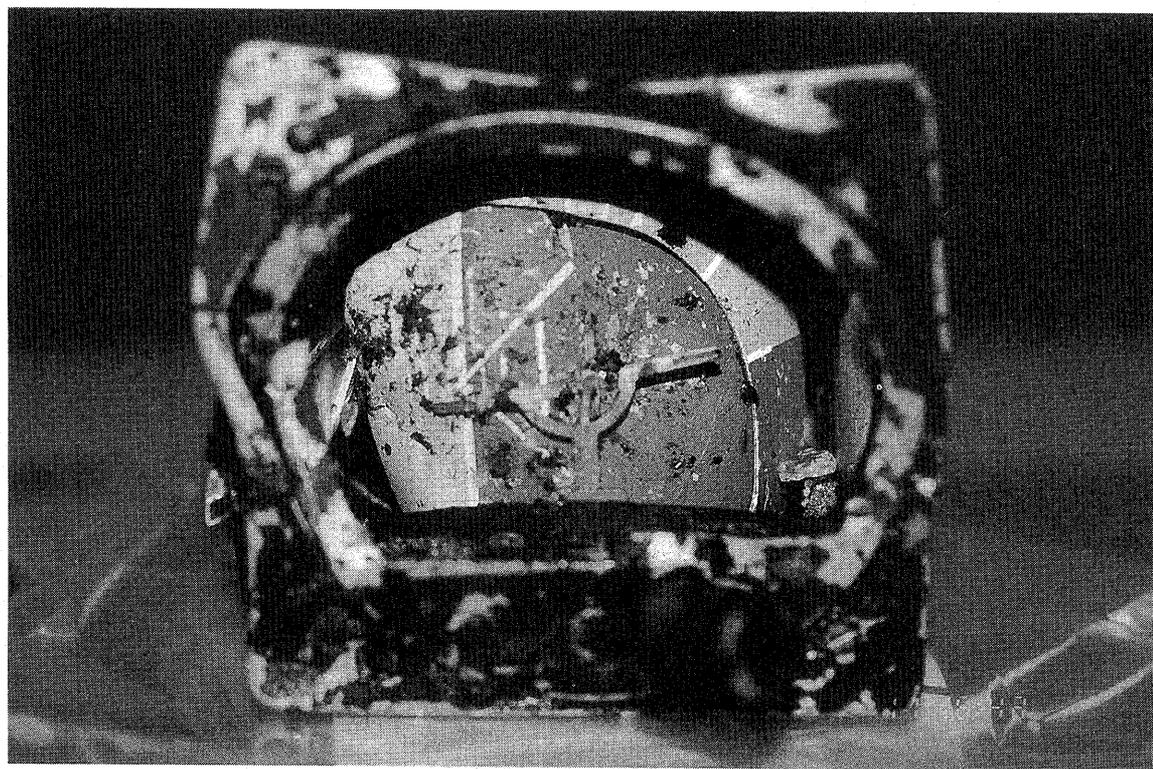
写真 2 姿勢指示器

(3) 姿勢指示器

右90度バンク、機首下げを指示していた。ケーシングの変形により、ジンバルが固着されていたことから、この指示は地面との衝突時の姿勢を示しているものと推定される。(写真2参照)

3.1.8 3.1.7に述べたこと及び同機の姿勢指示器が右約90度傾きで降下の姿勢を示していることから、操縦者が、雲中において機体の姿勢を維持できなくなったため、同機は異常姿勢となり、墜落したものと推定される。
