所 属 : 個人所属
型 式 : グローブ式G103CツインⅢSL型(動力滑空機)
登録記号 : JA2554
発生場所 : 岡山県邑久郡邑久町吉井川河川敷滑空場
発生日時 : 平成10年10月3日 12時49分ごろ

1 航空事故調査の経過

1.1 航空事故の概要

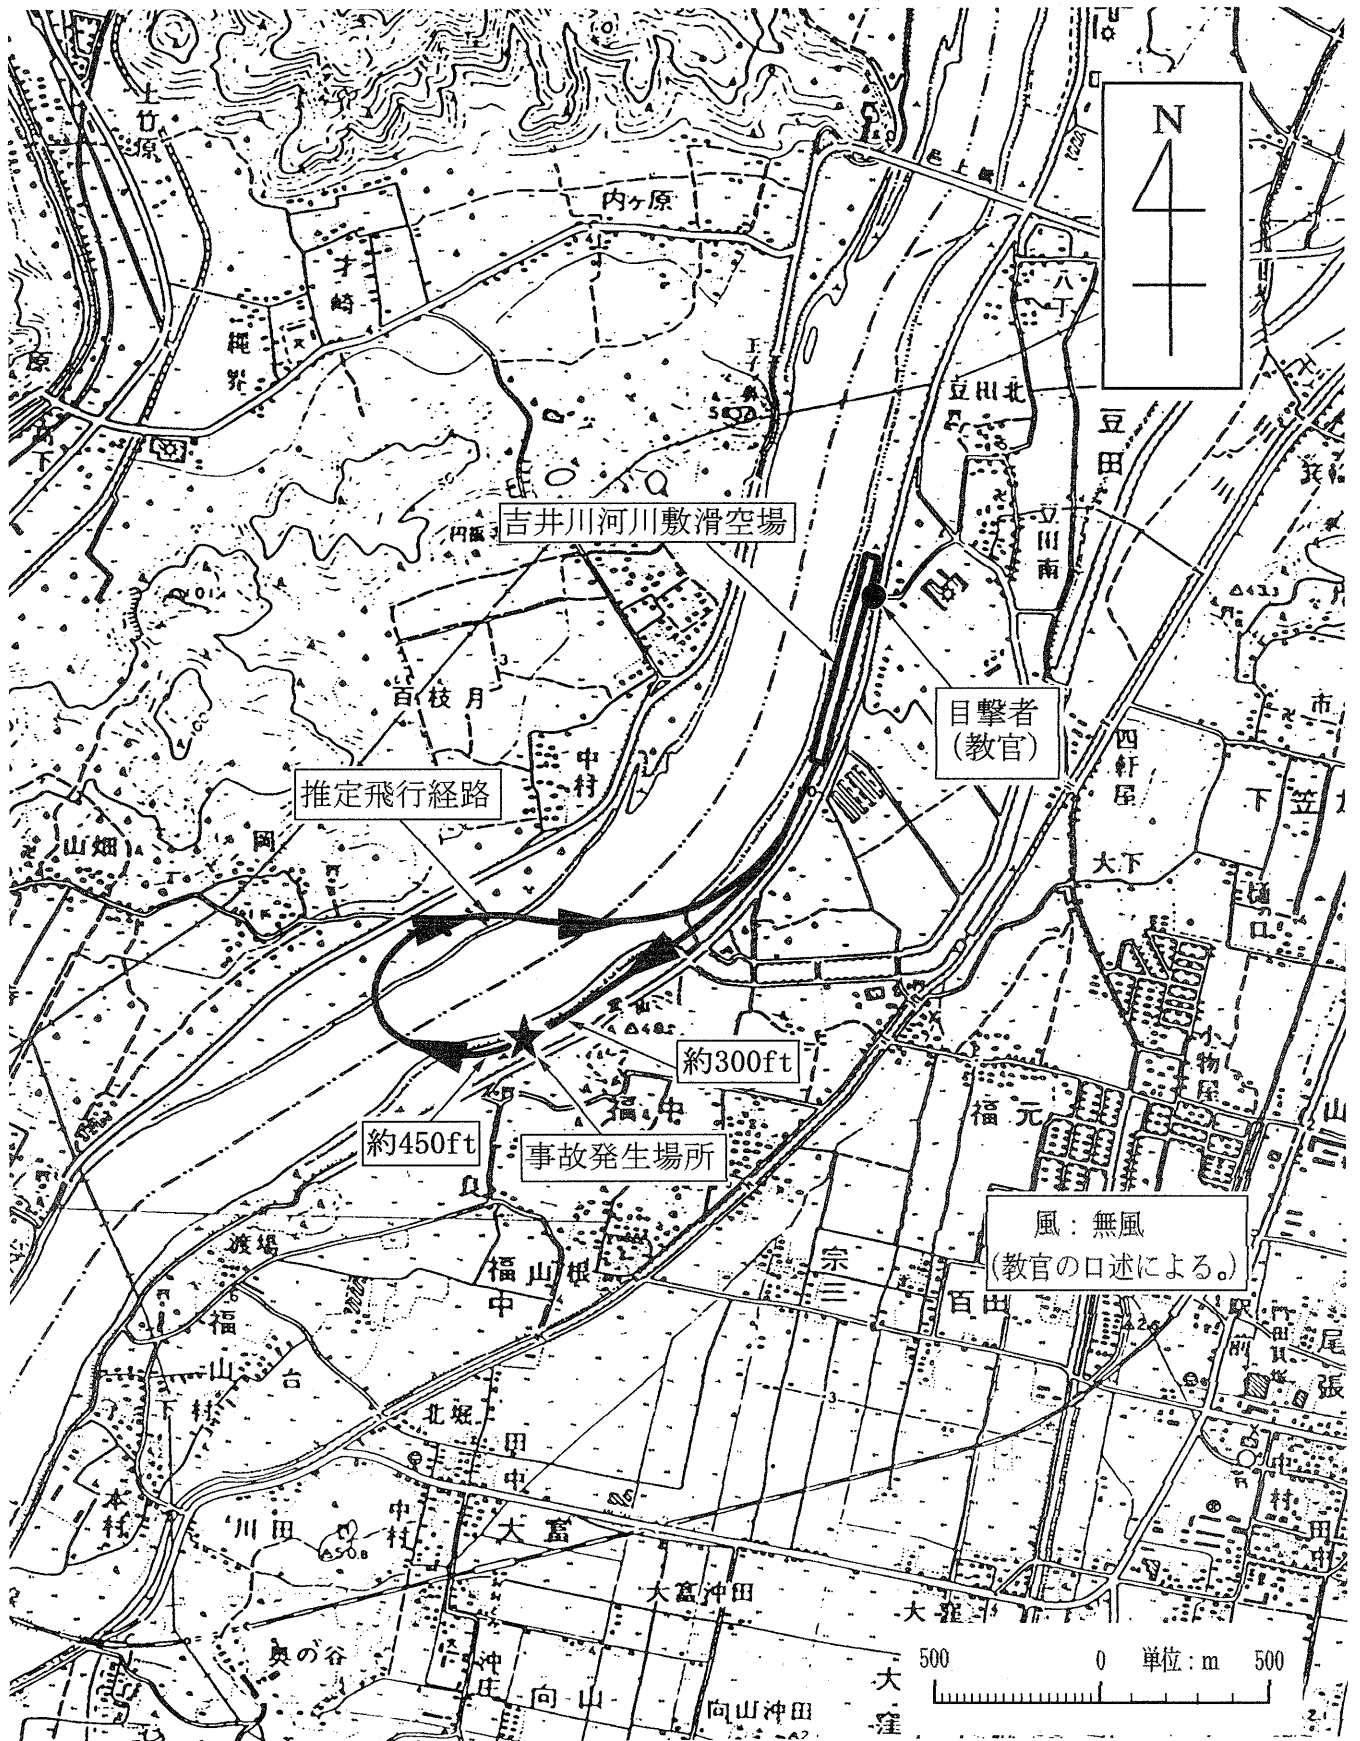
付図 1 推定飛行経路図

2.4.1 事故現場は、吉井川滑空場から南西約1kmの吉井川左岸上空約450m。

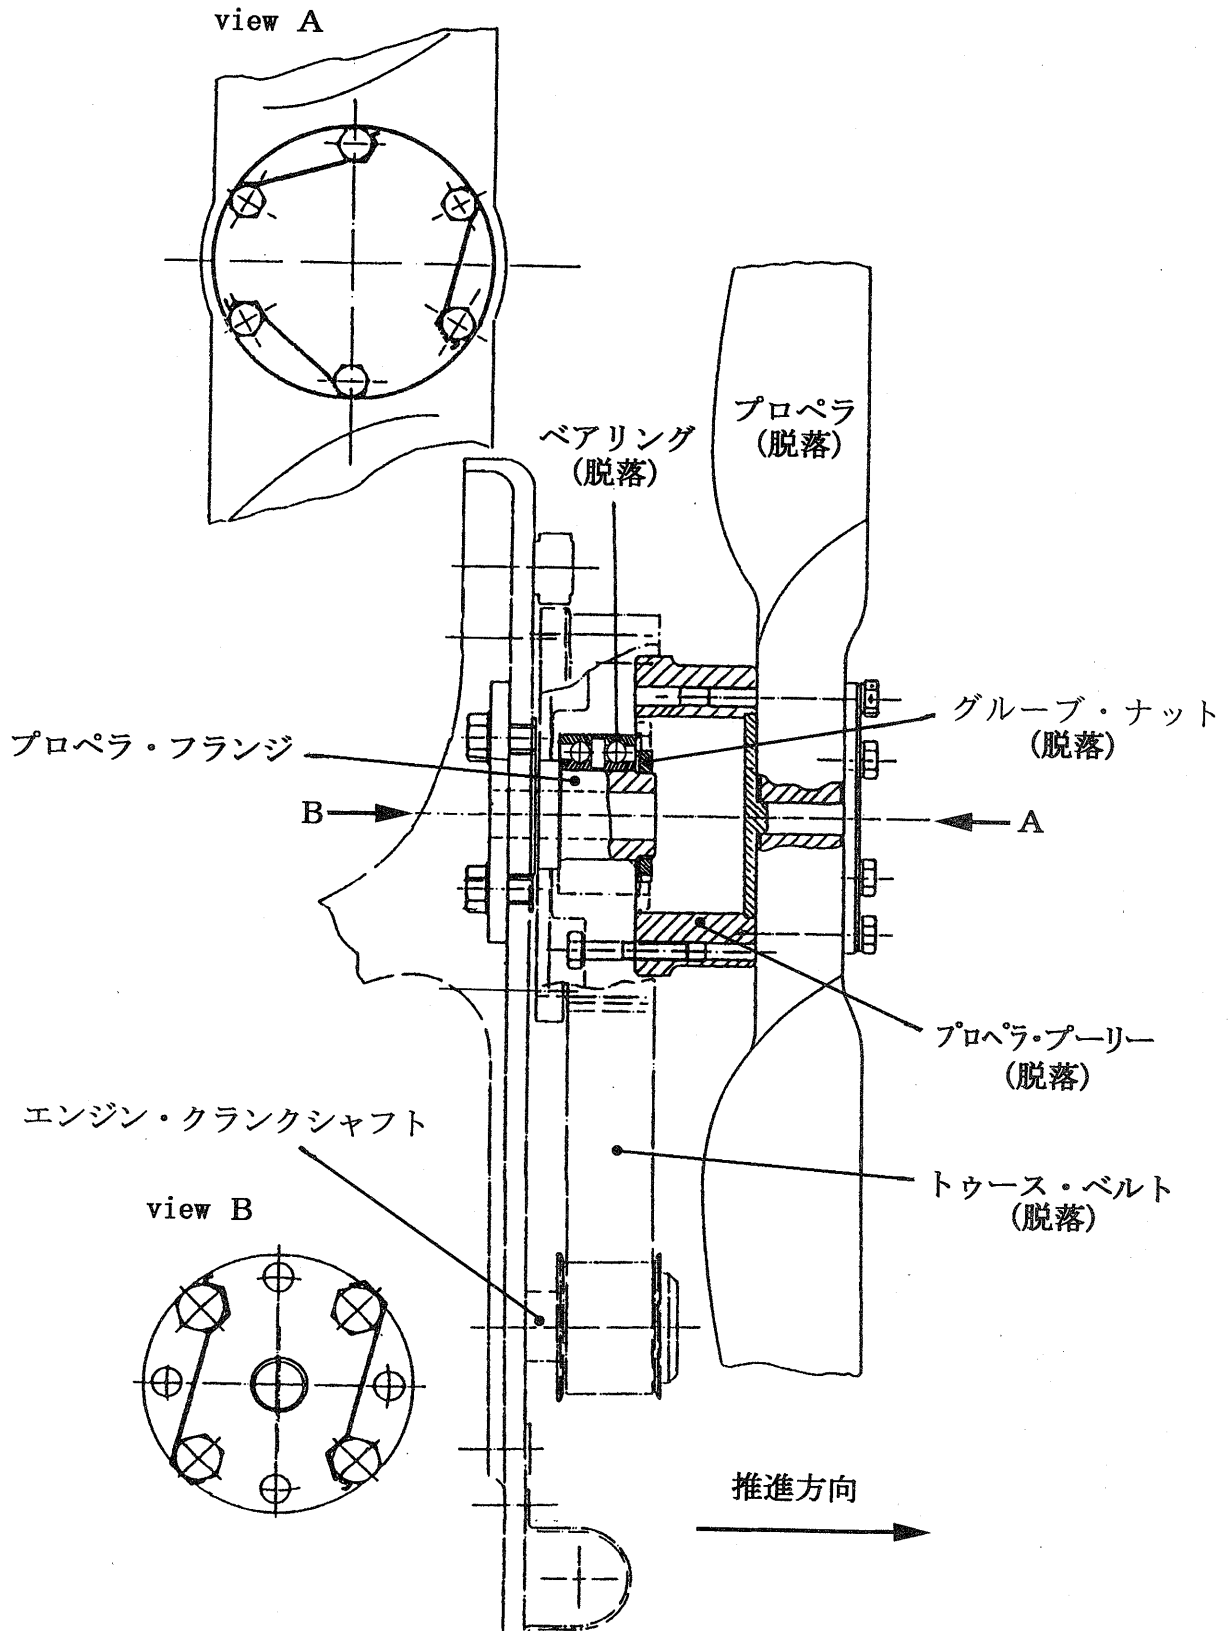
付図 3 プロペラ取付図

プロペラ・プーリー取付け用フランジのねじ山が、プロペラ推進方向に潰れ。また、同フランジには、ベアリング・インナーレースによる擦れ跡。

本事故は、飛行中、同機のプロペラ・プーリー取付け用プロペラ・フランジ及びグループ・ナットのねじ山が損傷し、同グループ・ナットがプロペラ・フランジから外れたため、プロペラが脱落したことによるものと推定。

- (1) 同機を含む同型式機については、飛行中にプロペラが脱落する不具合を防止するため、平成8年10月1日、航空局が耐空性改善通報TC D-4374A-96（平成8年10月22日発効。以下「TC D」。）発行。同TC Dは、製造者の技術通報（SB・No.869-18/2）に従って作業することを要求。
- (2) 同技術通報は、プロペラ・フランジに取付けるプロペラ・プーリーのグループナット締付けトルク値を、50Nmから20Nmへ変更することを要求。
- (3) しかし、整備士の口述によれば、同機に関しては、同技術通報未入手、した

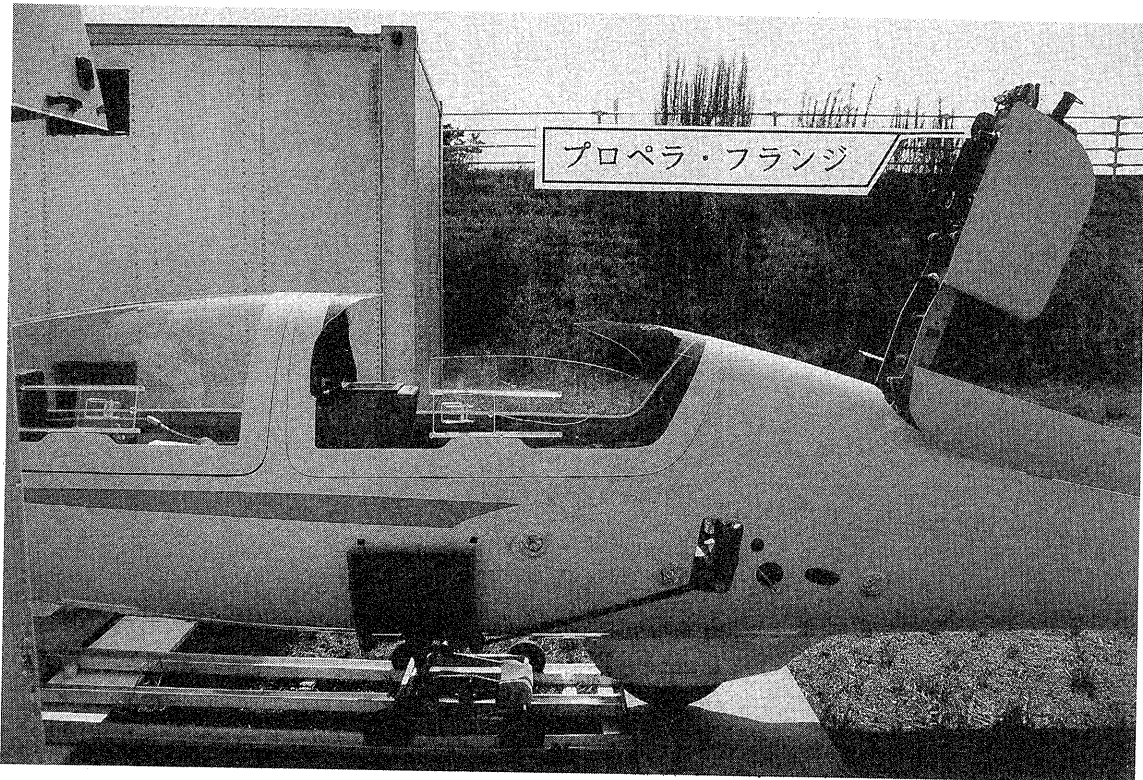
写真1 事故機

(1) 後部席キャノピー

飛行中、脱落したプロペラにより破損し、飛散したと推定。

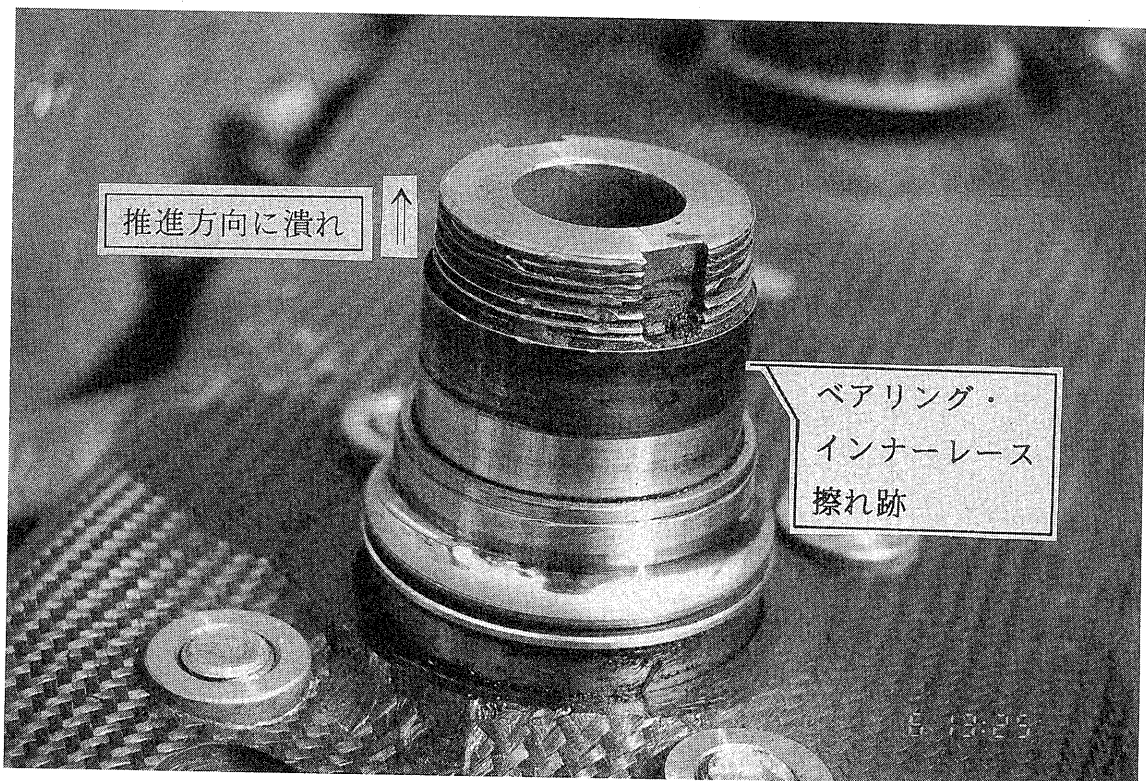
写真2 プロペラ・フランジ

- 3.1 同機は、機体の損傷状況及び関係者の口述から、飛行中プロペラが脱落したものと推定。
- 3.2 プロペラが脱落したことは、プロペラ・フランジ及びグループ・ナットのねじ山が損傷したことによるものと推定。このことには、プロペラ・プーリー取付け用グループ・ナットを締め過ぎたまま、繰返し飛行したことが関与したものと考察。
- 3.3 グループ・ナットの締めすぎは、TCD-4374A-96の未実施のためと認む。
- 3.4 プロペラ・フランジのベアリング・インナーレースによる擦れ跡は、ベアリングが損傷してできた可能性。しかし、ベアリングが未発見のため、不明。

これは、プロペラ・プーリー取付け用グループ・ナットを締め過ぎたまま繰返し飛行したことが関与したものと考察。

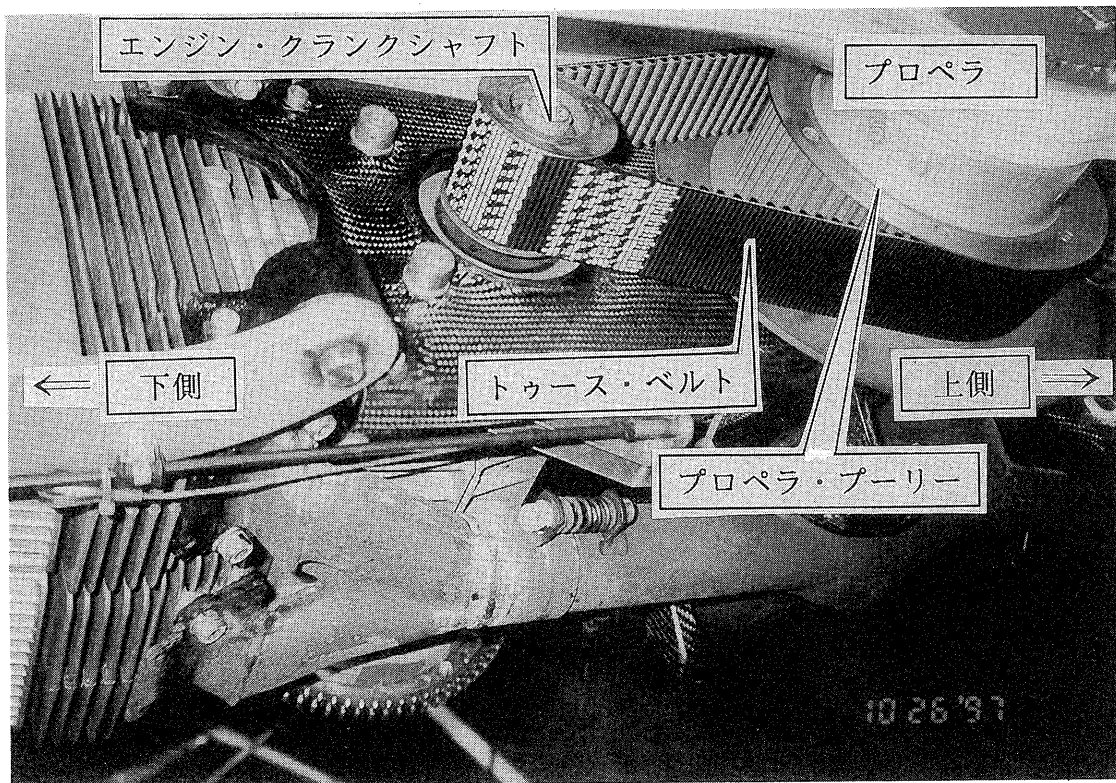
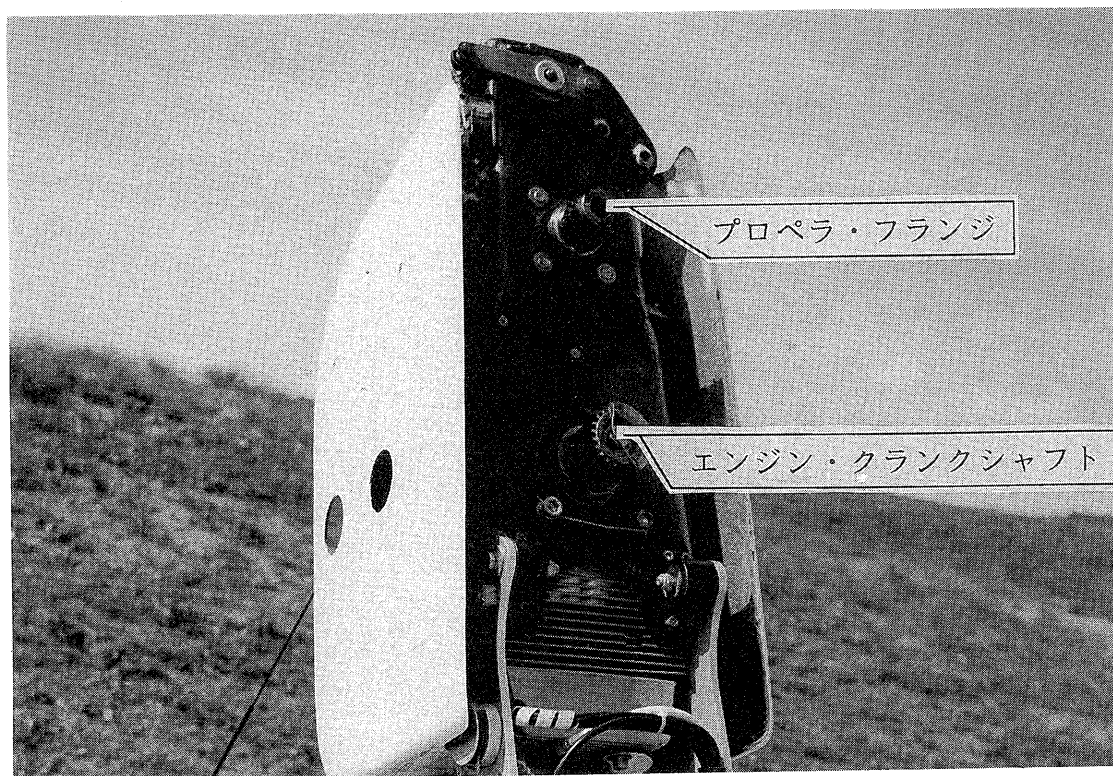
写真3 プロペラ・プーリー
(事故前の同機)

プロペラ、同プーリー、ベアリング、グループ・ナット、セキュアリング・プレート及びトゥース・ベルトは未発見。
